REPORTE TÉCNICO

ATENCIÓN DENUNCIA AMBIENTAL

Plan de Expansión Chile LT 2x500 kV Cardones - Polpaico

25 DE NOVIEMBRE DE 2017

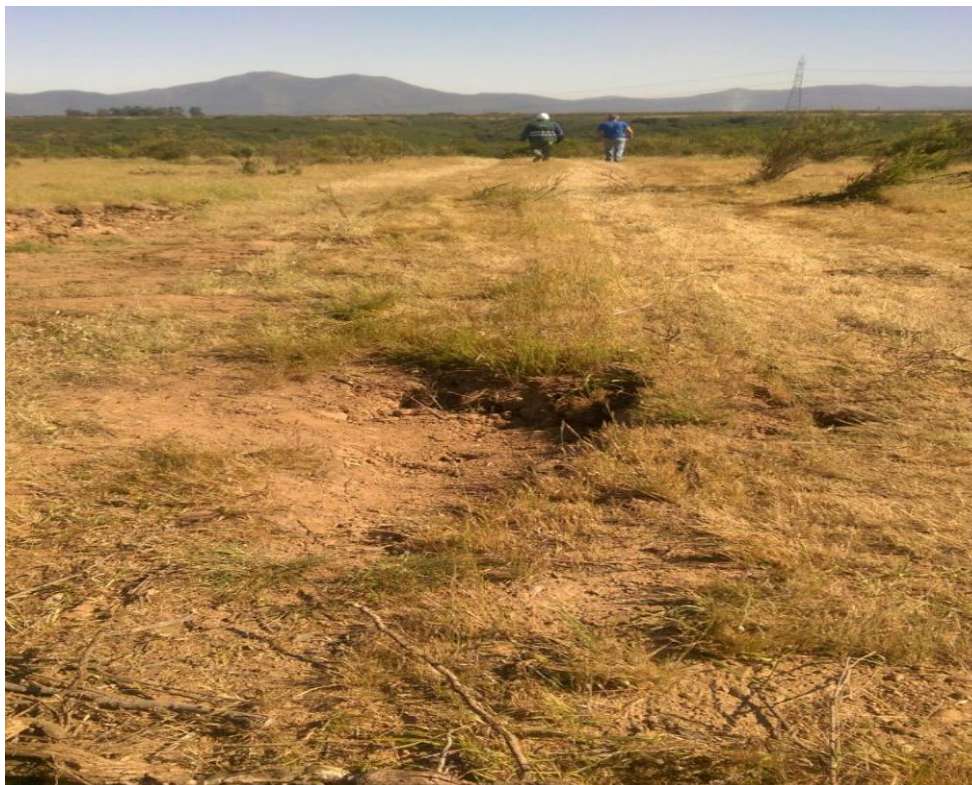
Figura 6.

Descripción de medio de prueba: Madriguera de *Spalacopus Cyanus* destruída en medio de la senda de penetración construída por el titular, que une a las denominadas torre N° 42 con torre N° 41.

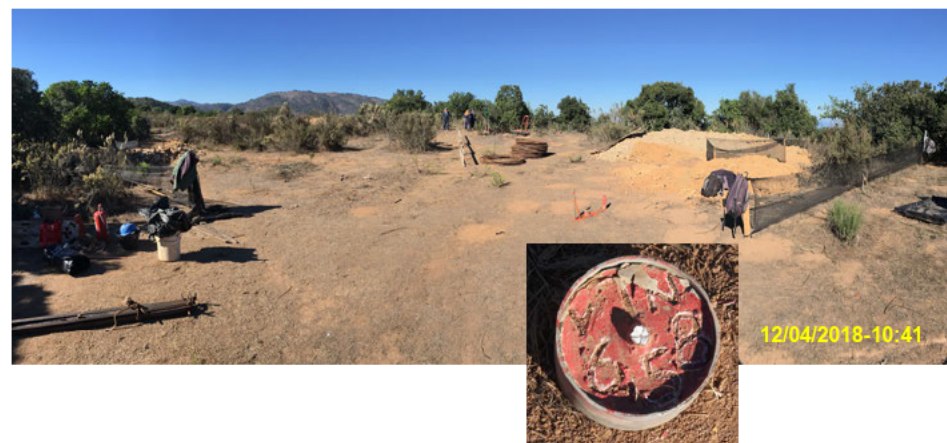
Figura 4	Fotografía 1.	Fecha: 12 de abril de 2018.	
Descripción medio de prueba: Ubicación de la T658V constatada en la inspección dentro del área autorizada. <i>Fuente:</i> Imagen Google Earth del 14 03.2018.	Coordenadas WGS84 Huso 19	Norte: 6.386.337 m.	Este: 278.608 m.
	Descripción medio de prueba: Vista de los trabajos de excavación de fundaciones de la T658VN.

- En el sector correspondiente a la plataforma de la torre T658VN se verificó intervención de una superficie total de aproximadamente 0,12 [Ha] en el marco de los trabajos de excavación de fundaciones (Fotografía 1), de las cuales se constató que 0,08 [Ha] correspondieron a bosque nativo cuya corta se encuentra aprobada por la Resolución CONAF 03/P/V/18 (Anexo 7), que el Titular acreditó en respuesta a lo solicitado en el Acta de Inspección, y el resto de superficie intervenida constatada correspondía a áreas sin vegetación y/o matorrales no regulados (ver figura 2 y fotografías 1-2 del informe de Inspección Ambiental remitido por CONAF que se encuentra en el Anexo 9 de este Informe de Fiscalización Ambiental).

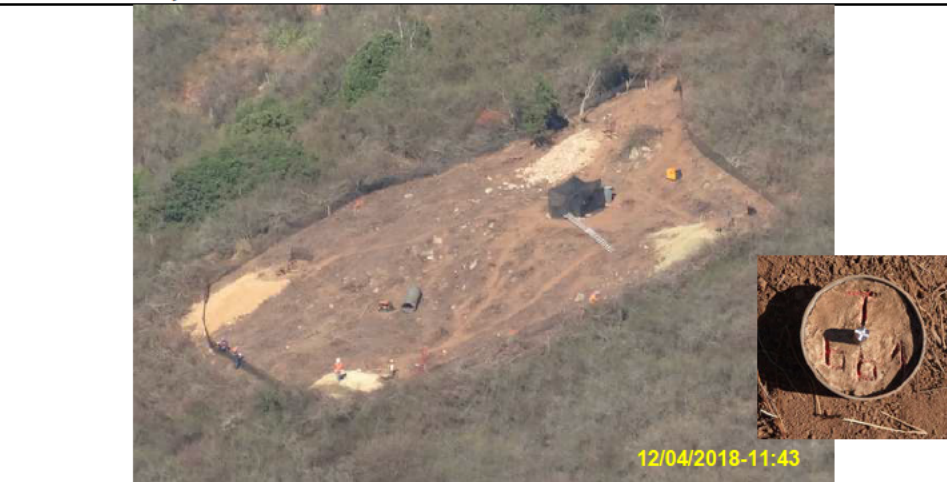
Figura 5	Fotografía 2.	Fecha: 12 de abril de 2018.	
Descripción medio de prueba: Ubicación de la T661VVV constatada en la inspección dentro del área autorizada. <i>Fuente:</i> Imagen Google Earth del 14 03.2018.	Coordenadas WGS84 Huso 19	Norte: 6.385.551 m.	Este: 277.941 m.
	Descripción medio de prueba: Vista de los trabajos de excavación de fundaciones de la T661VVV en sector de matorral de tevo.

- En terreno se constató que los trabajos de excavación de fundaciones no intervinieron bosque, sino matorral de *Retanilla trinervia* (Tevo) (Fotografía 2). A la torre T661VVV no aplica el PAS 148, de acuerdo a lo informado por CONAF en su Informe de Inspección Ambiental (Anexo 9).

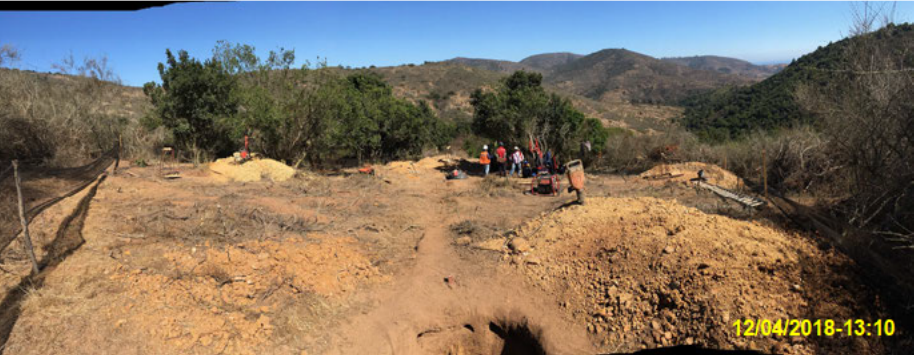
<p>Fotografía 3. Fecha: 12 de abril de 2018.</p> <p>Coordenadas WGS84 Huso 19 Norte: 6.384.688 m. Este: 277.888 m.</p> <p>Descripción medio de prueba: Vista de los trabajos de excavación de fundaciones de la T662V.</p>

- En terreno se constató que los trabajos de excavación de fundaciones no intervinieron bosque nativo (Fotografía 3). A la torre T662V no aplica el PAS 148, según lo informado por CONAF en su Informe de Inspección Ambiental (Anexo 9).

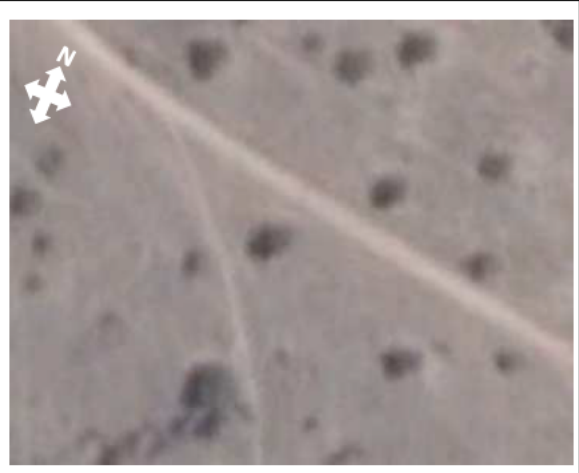
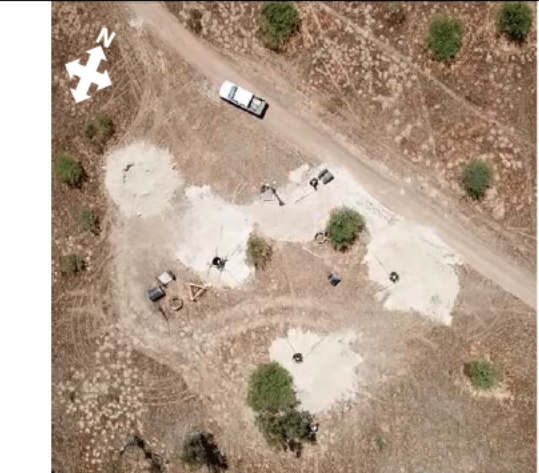
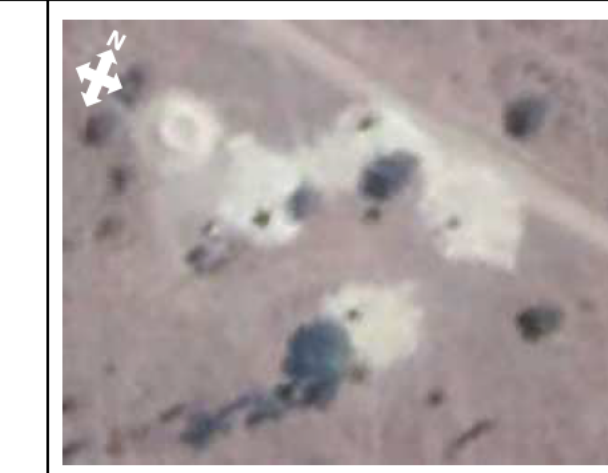
- b. Se efectuó revisión de imágenes satelitales e imágenes de vuelo en dron proporcionadas por el denunciante (Anexo 2), constatándose que la torre T751 se encuentra en construcción (excavación de fundaciones) y se ubica 61 m. al oriente de la localización autorizada ambientalmente; la torre T752 se encuentra en construcción (excavación de fundaciones) y se ubica 78 m. al nor-oriente de la localización autorizada; que la torre T753 se encuentra montada y ubicada 122 m. al nor-oriente de la localización autorizada; y que la torre T754 no ha sido construida (Figura 8, tablas 2-3). En este sentido, se constata que las torres T751, T752 y T753 se encuentran desplazadas de su ubicación con respecto a la ubicación del trazado del proyecto establecido en el Adenda Excepcional.

<p>Figura 11</p>	<p>Figura 12</p>	<p>Figura 13</p>
<p>Descripción medio de prueba: Vista del área previa a trabajos de excavación de la torre T751, según imagen Google Earth del 26.03.2017.</p>	<p>Descripción medio de prueba: Vista de trabajos de excavación de la torre T751, según imagen captada con dron el 13.11.2017.</p>	<p>Descripción medio de prueba: Vista de trabajos de excavación de la torre T751, según imagen Google Earth del 14.03.2018.</p>

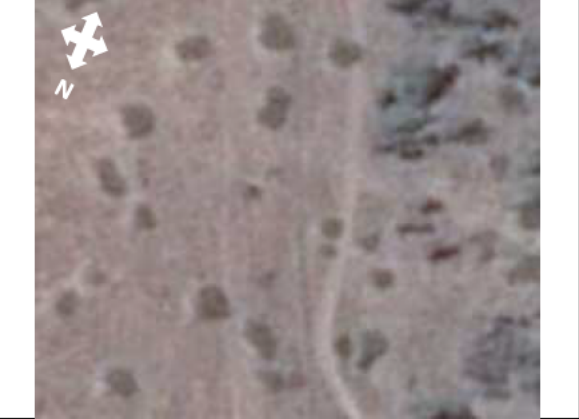
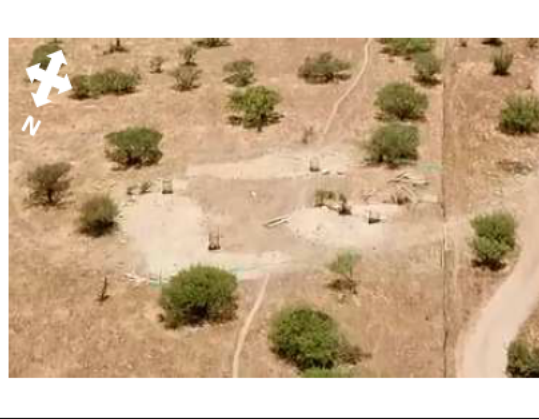
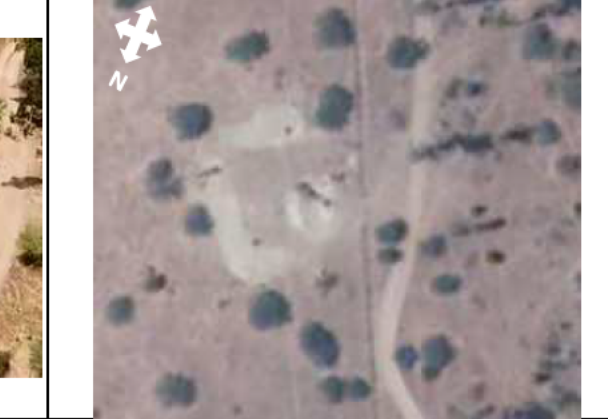
<p>Figura 14</p>	<p>Figura 15</p>	<p>Figura 16</p>
<p>Descripción medio de prueba: Vista del área previa a trabajos de excavación de la torre T752, según imagen Google Earth del 26.03.2017.</p>	<p>Descripción medio de prueba: Vista de trabajos de excavación de la torre T752, según imagen captada con dron el 13.11.2017.</p>	<p>Descripción medio de prueba: Vista de trabajos de excavación de la torre T752, según imagen Google Earth del 14.03.2018.</p>

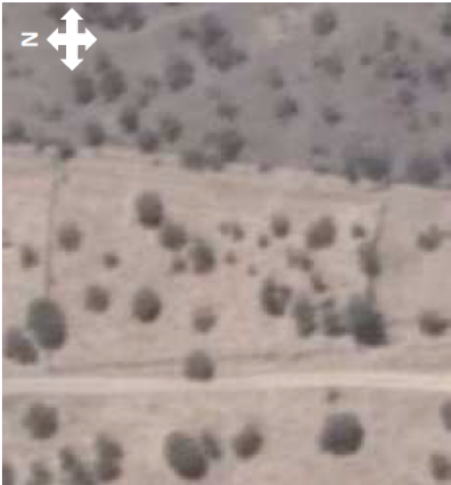
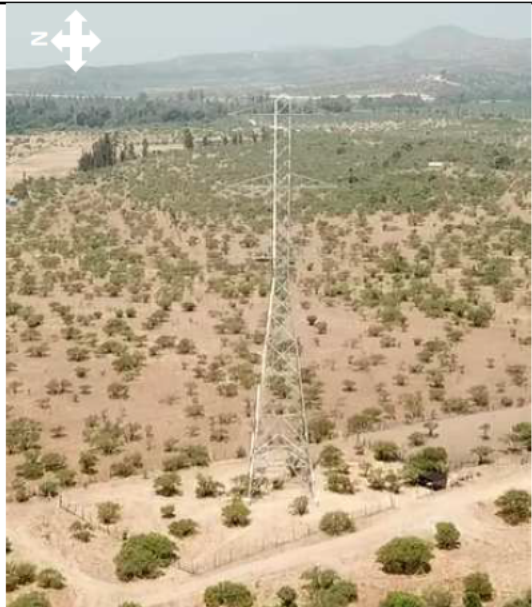
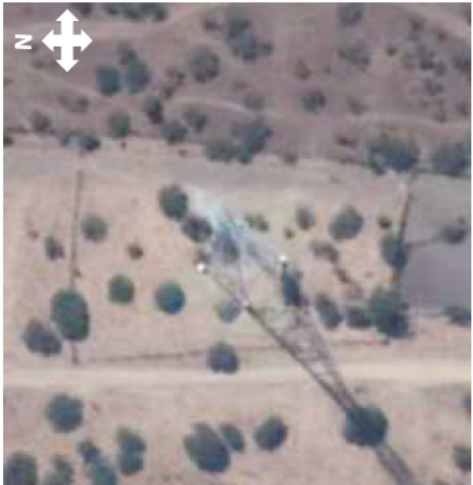
<p>Figura 17 Descripción medio de prueba: Vista del área previa al montaje de la torre T753, según imagen Google Earth del 26.03.2017.</p>	<p>Figura 18 Descripción medio de prueba: Vista de la torre T753 ya montada, según imagen captada con dron el 13.11.2017.</p>	<p>Figura 19 Descripción medio de prueba: Vista de la torre T753 ya montada, según imagen Google Earth del 14.03.2018.</p>

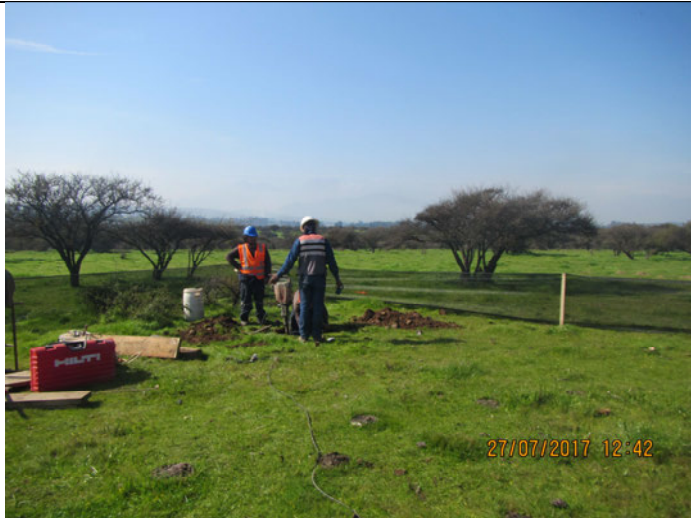
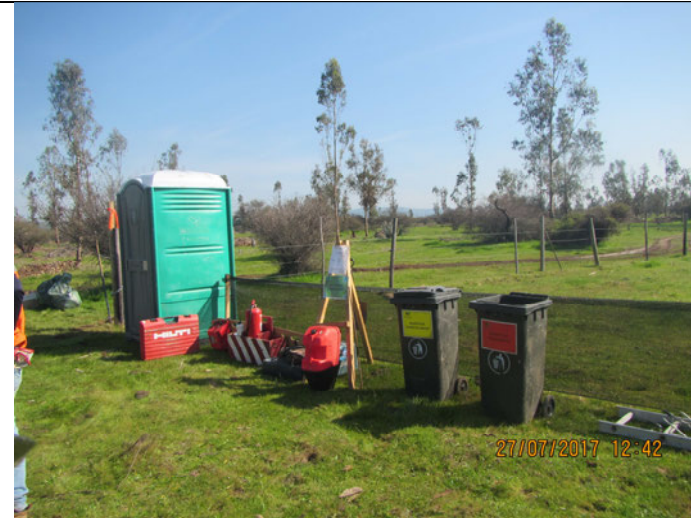
- La empresa remitió registros fotográficos del 27 de julio de 2017 de la torre T752, en donde se aprecia que el área de trabajo se encuentra delimitada por una malla perimetral color negro en el perímetro del área de trabajo y a trabajadores realizando trabajos de excavación (Fotografías 9 y 10). Además, en las imágenes se aprecia que el área de trabajo posee un baño químico y dos receptáculos de plástico para residuos.

Fotografía 9.	Fecha: 27 de julio de 2017		Fotografía 10.	Fecha: 27 de julio de 2017	
Coordenadas WGS84 Huso 19	Norte: 6.349.180 m.	Este: 280.422 m.	Coordenadas WGS84 Huso 19	Norte: 6.349.180 m.	Este: 280.422 m.
Descripción medio de prueba: En la torre T751 se aprecia a trabajadores realizando trabajos de excavación al interior de la plataforma de la torre delimitada por una malla perimetral color negro. <i>Fuente:</i> INTERCHILE.			Descripción medio de prueba: Vista de baño químico de la T752 y dos contenedores plásticos de residuos. <i>Fuente:</i> INTERCHILE.

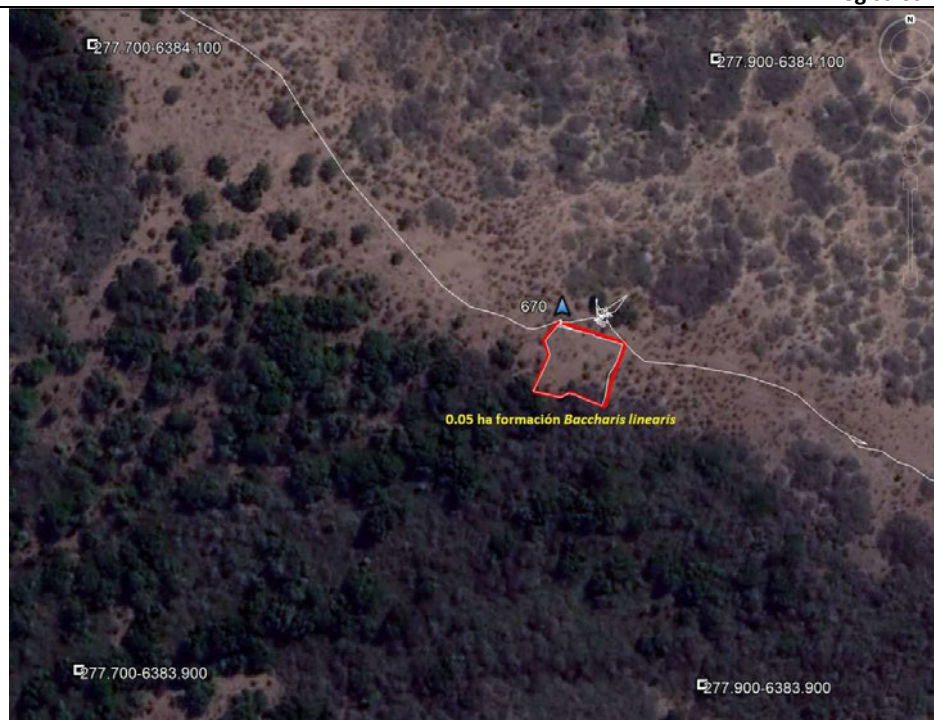
Figura 20

- En el sector correspondiente a la plataforma de la torre T670V se verificó intervención de una superficie de aproximadamente 0,05 [Ha] en el marco de los trabajos de excavación de fundaciones (Fotografía 4). En la superficie vegetacional intervenida se constató presencia mayoritaria de la especie arbustiva *Baccharis linearis* (Romerillo) (Figura 20 y Fotografía 11).

Presencia mayoritaria de *Baccharis linearis* en sector de excavación de fundaciones de la T670V.

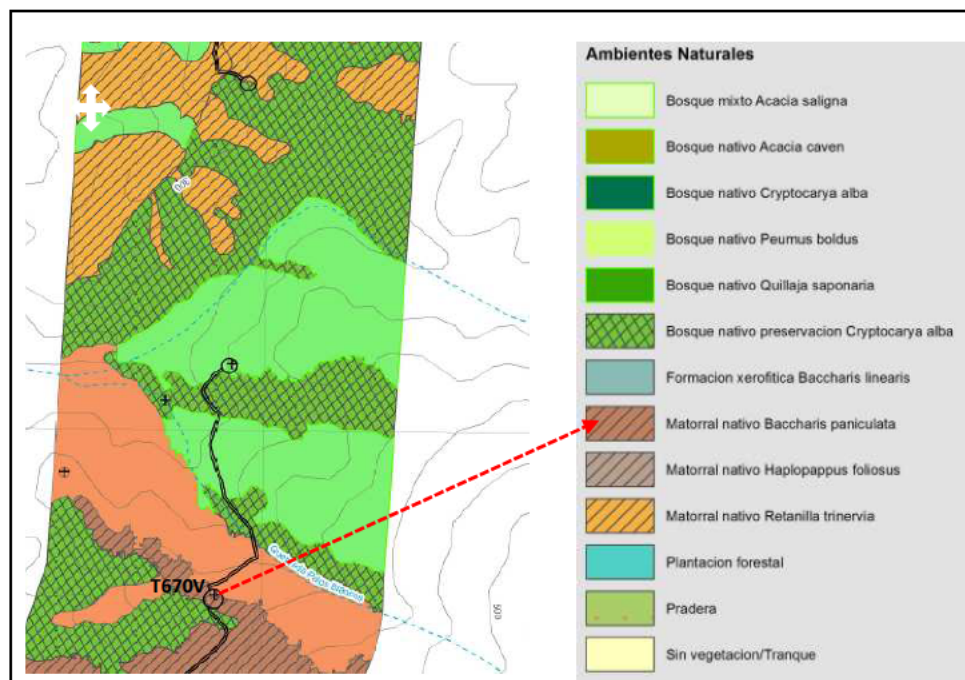
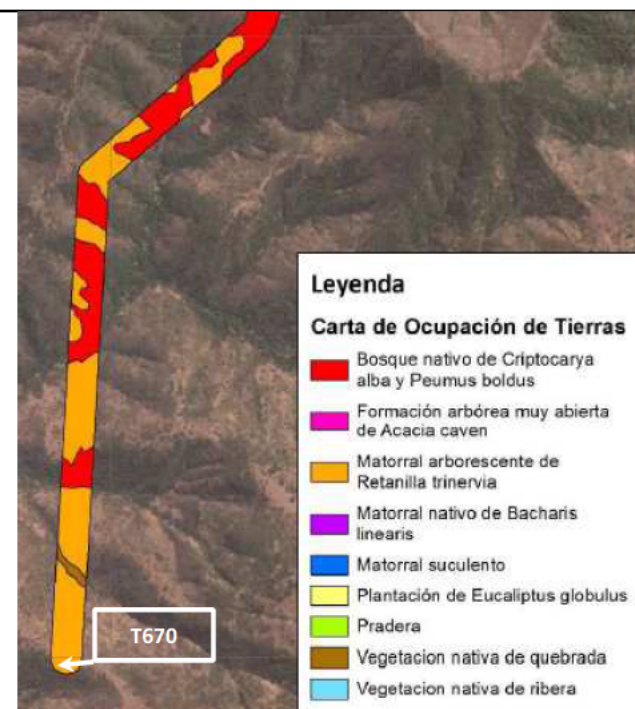
Figura 21

Al respecto, en su Informe de Inspección Ambiental, CONAF señala que de lo observado en terreno y los antecedentes disponibles se detectó inconsistencia dado que la especie mayoritaria en la vegetación constatada en terreno (*Baccharis linearis*) no corresponde a aquella que el Titular informó en la línea de base (matorral nativo *Baccharis paniculata*) ni en los antecedentes de la consulta de pertinencia de la variante Empastada (matorral arborescente de *Retanilla trinervia*) (ver Figuras 21 y 22).
