Anexo N° 1

**Informe Fotográfico de los puntos muestreados por la
Superintendencia del Medio Ambiente según “Informe Técnico de
Fiscalización Ambiental” DFZ-2019-982-VI-SRCA**

DICIEMBRE 2019

ANDACOLLO DE INVERSIONES LTDA.

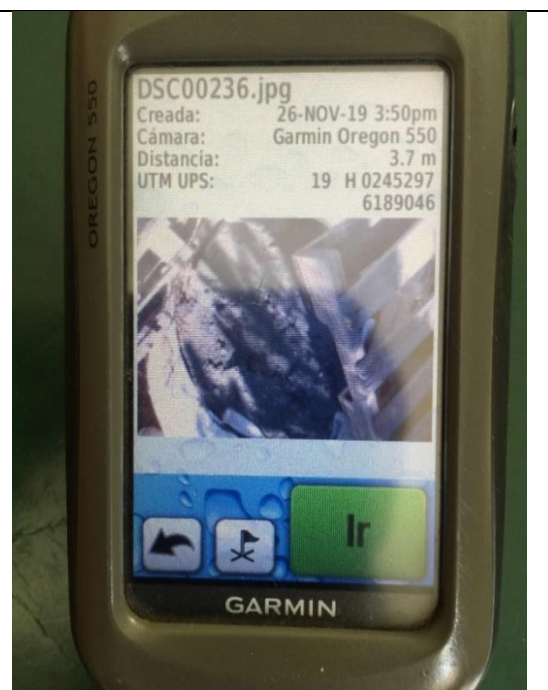
Punto de la coordenada

- A) Coordenada Punto N°1 del informe SMA. Coordenadas del punto SMA N 6189044 – E 245300. Fotos sector de acumulación de chatarra. La muestra se debió tomar desde un maxi sacos ya que estos maxi sacos no permiten acceder al suelo

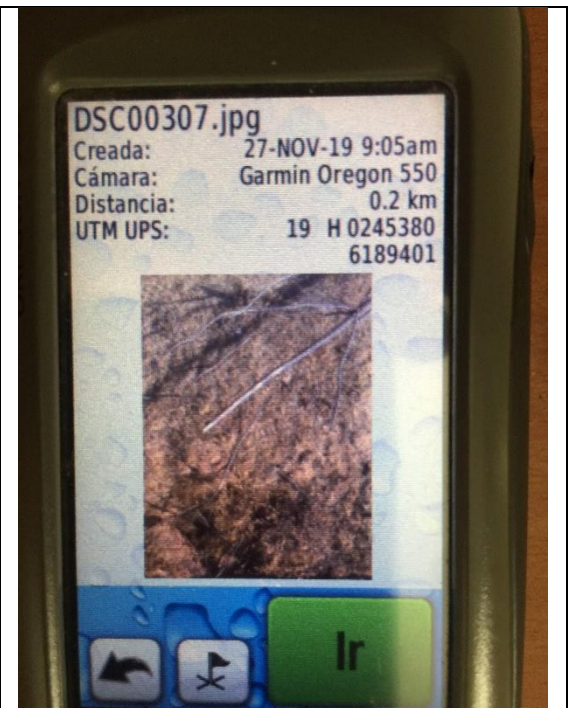
Foto del punto de la coordenada

- B) Coordenada Punto N°27 del informe SMA. Coordenadas del punto SMA N 6189402 – E 245380. Fotos sector de bosque con daño por incendio forestal. La muestra se debió tomar del suelo

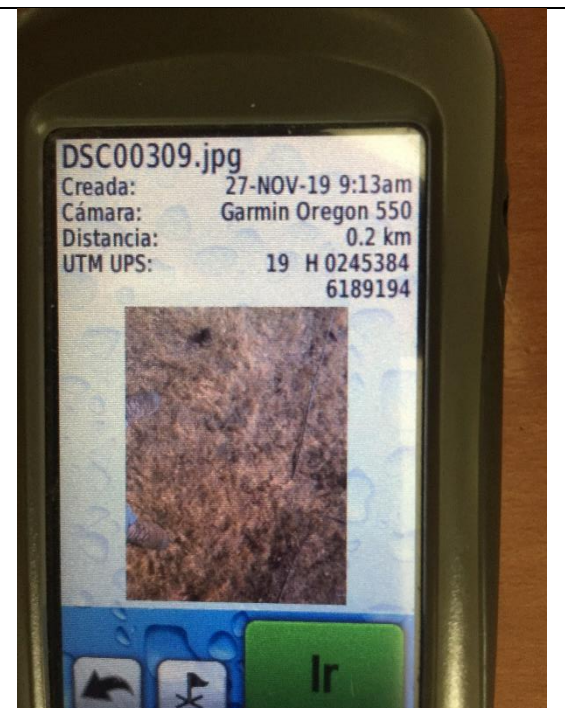
Foto del punto de la coordenada

- C) Coordenada Punto N°28 del informe SMA. Coordenadas del punto SMA N 6189192 – E 245385. Fotos sector de bosque con daño por incendio forestal. La muestra se debió tomar del suelo

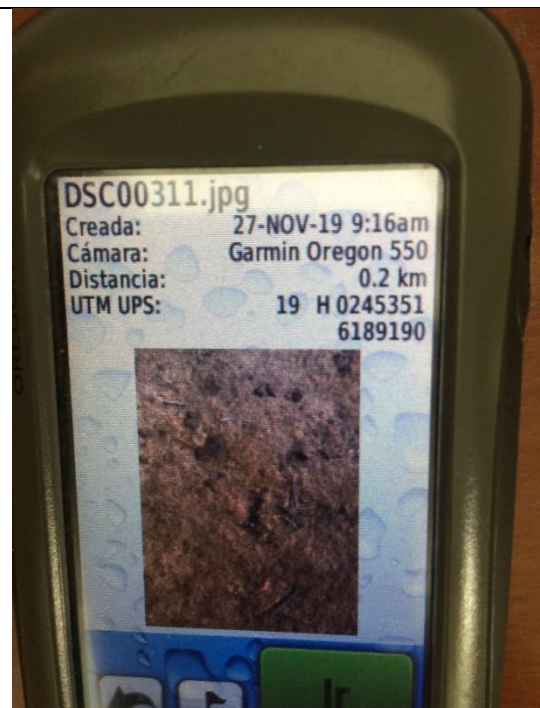
Foto del punto de la coordenada

- D) Coordenada Punto N°29 del informe SMA. Coordenadas del punto SMA N 6189192 – E 245351. Fotos sector de bosque con daño por incendio forestal. La muestra se debió tomar del suelo.

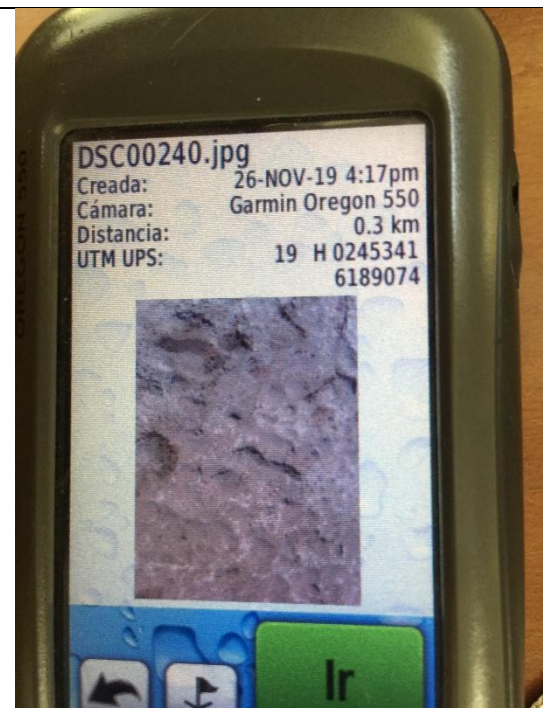
Foto del punto de la coordenada

- E) Coordenada Punto N° 30 del informe SMA. Coordenadas del punto SMA N 6189074 – E 245431. Fotos sector de disposición de escoria. La muestra se debió tomar directamente de la escoria. El suelo está cubierto por la escoria

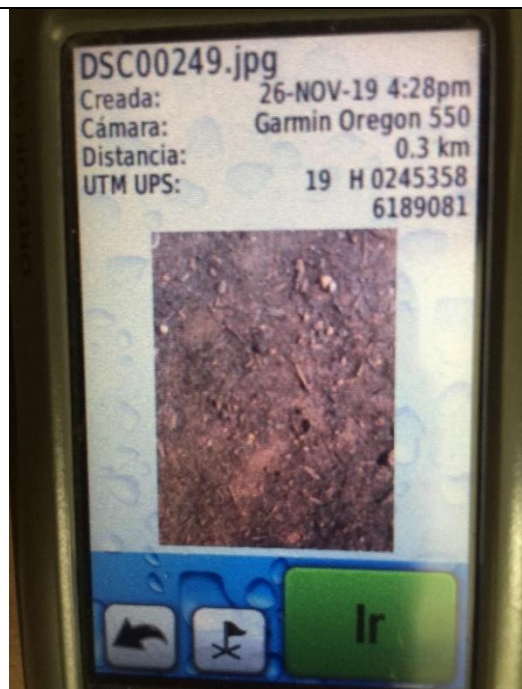
Foto del punto de la coordenada

G) Coordenada Punto N° 32 del informe SMA. Coordenadas del punto SMA N 6189080 – E 245360. Fotos sector de disposición de escoria y chatarras. La muestra se debió tomar directamente de la base de un arbusto. El suelo está cubierto por la escoria y chatarras

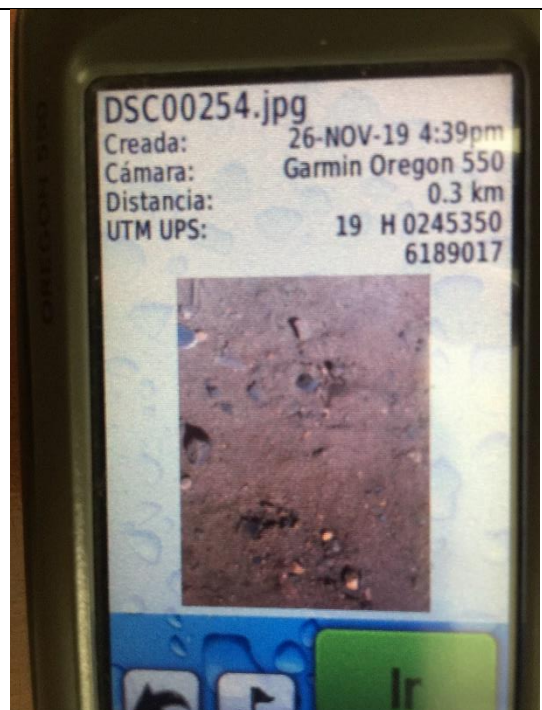
Foto del punto de la coordenada

- H) Coordenada Punto N° 33 de informe SMA. Coordenadas del punto SMA N 6189021 – E 245353. Fotos sector de acceso a portón del galpón n°1 interior sector planta. La muestra se debió tomar directamente del terreno o piso de acceso al galpón.

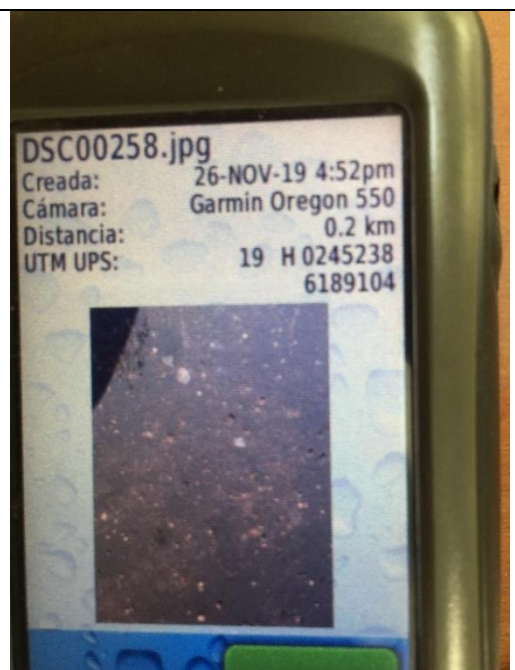
Foto del punto de la coordenada

- J) Coordenada Punto N° 35 de informe SMA. Coordenadas del punto SMA N 6189105 – E 245236. Fotos sector de acumulación de chatarra e insumos mineros. Específicamente tierra de descarte de moldeo. La muestra se debió tomar directamente de las arenas dispuestas.

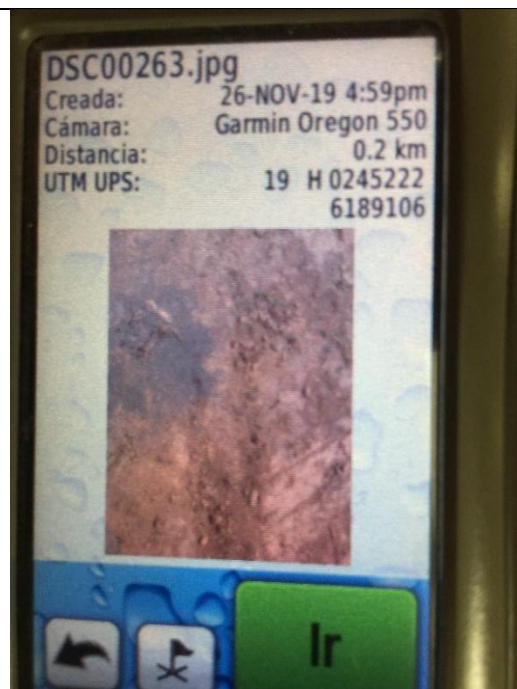
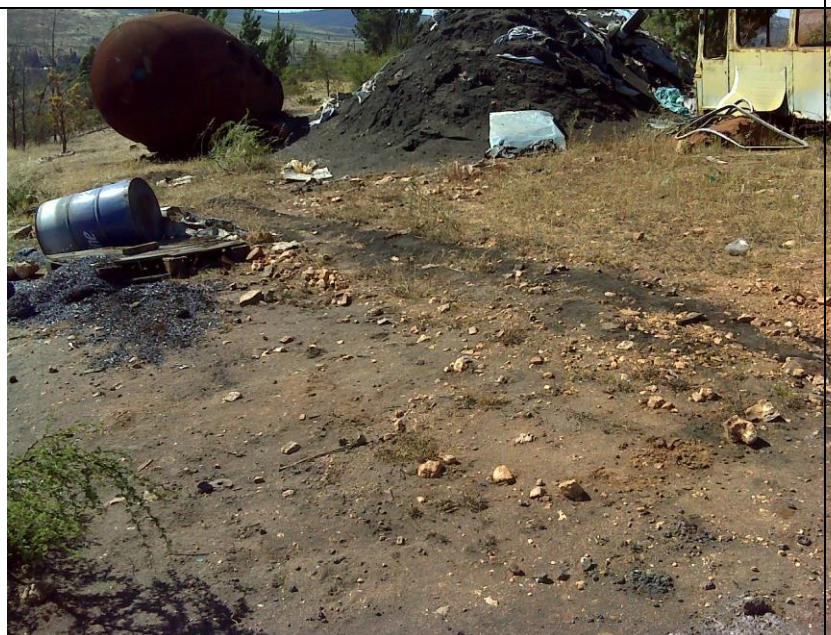
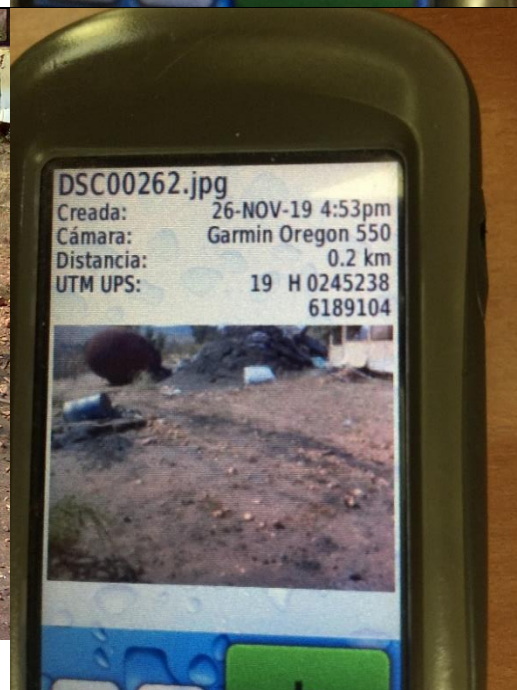
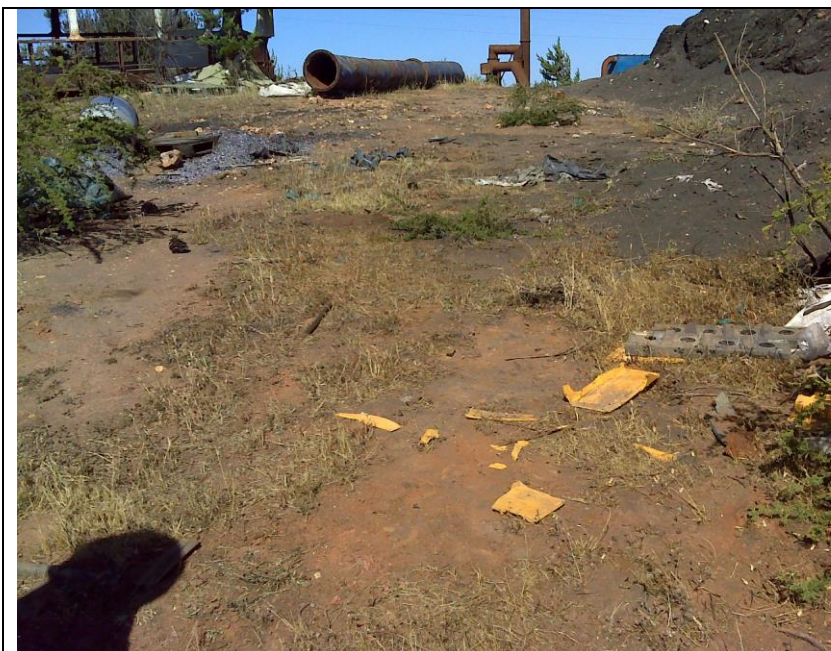
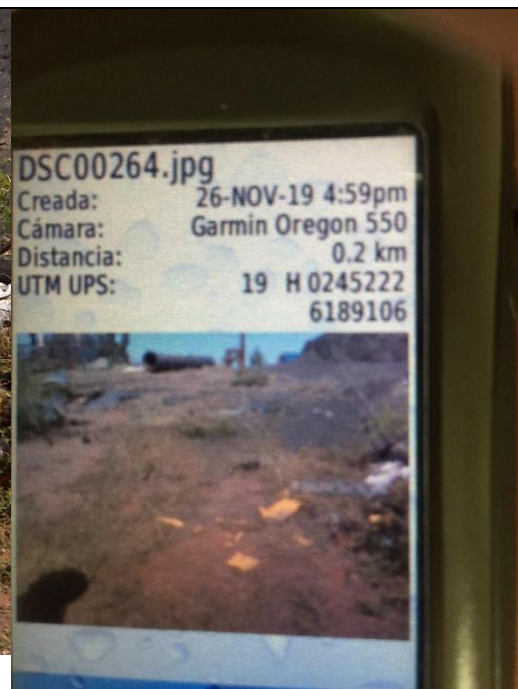
- K) Coordenada Punto N° 36 de informe SMA. Coordenadas del punto SMA N 6189106– E 245244. Fotos sector de acumulación de chatarra e insumos mineros. La muestra se debió tomar directamente del suelo al costado del montículo de arenas de moldeo.

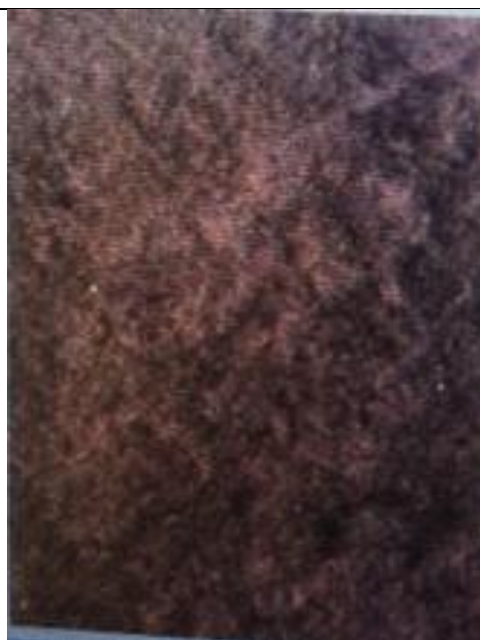
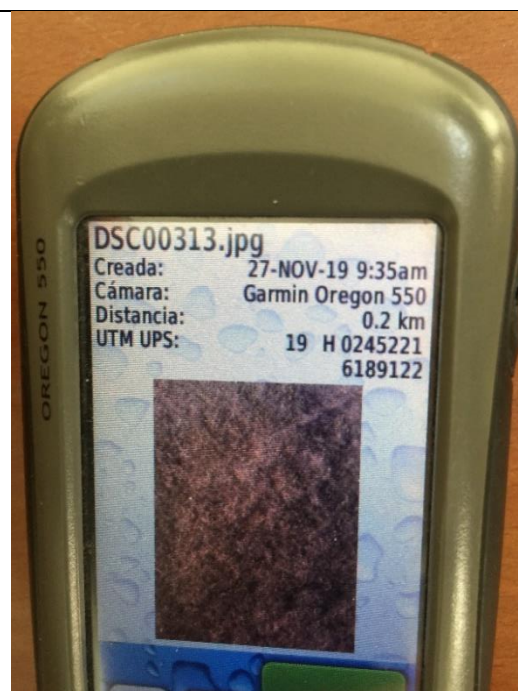
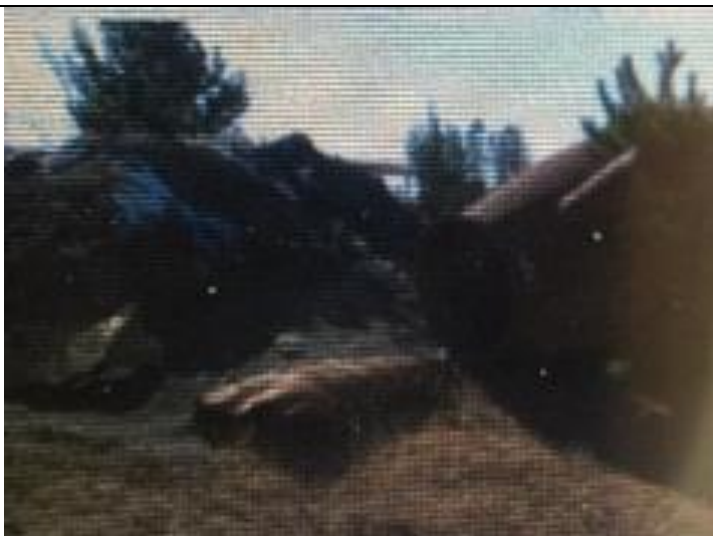
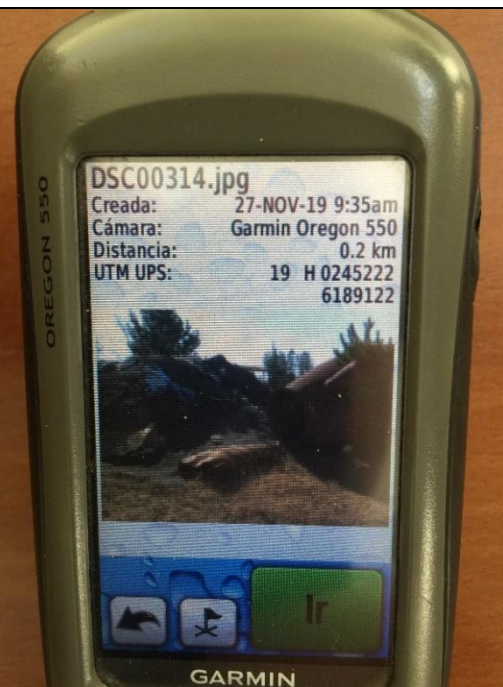
- L) Coordenada Punto N° 37 de informe SMA. Coordenadas del punto SMA N 6189122– E 245223. Fotos sector de acumulación de chatarra e insumos mineros. . La muestra se debió tomar directamente del suelo al costado del montículo de arenas de moldeo.

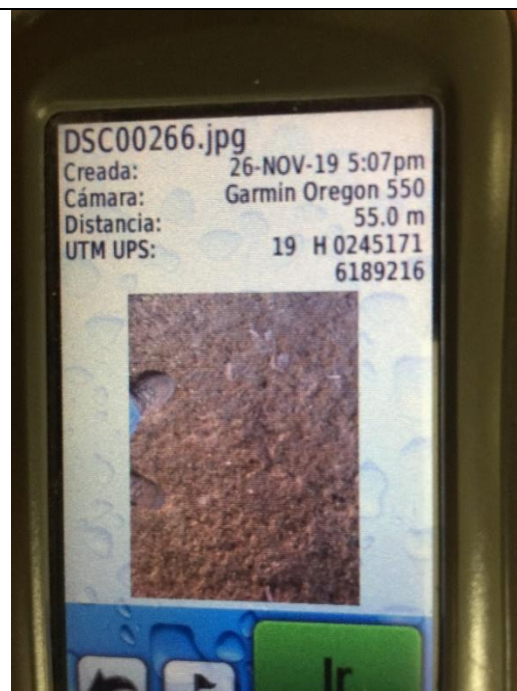
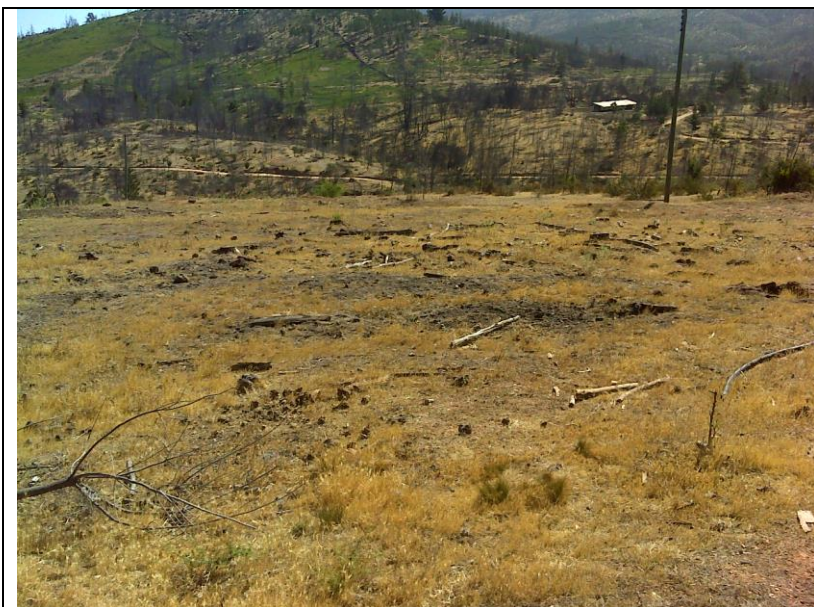
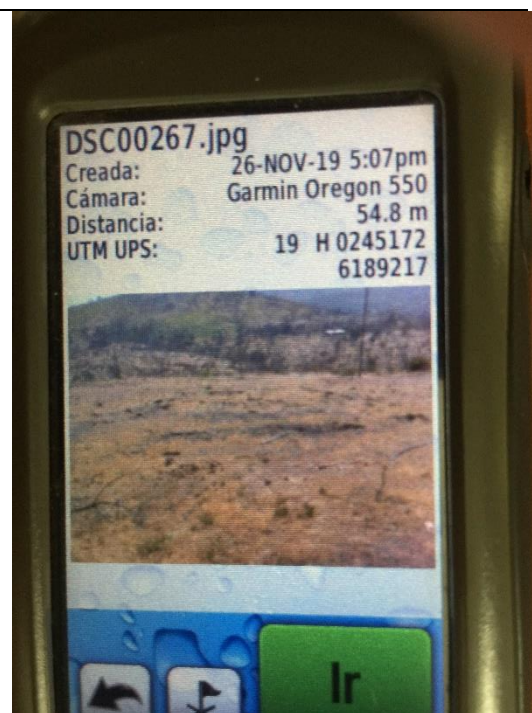
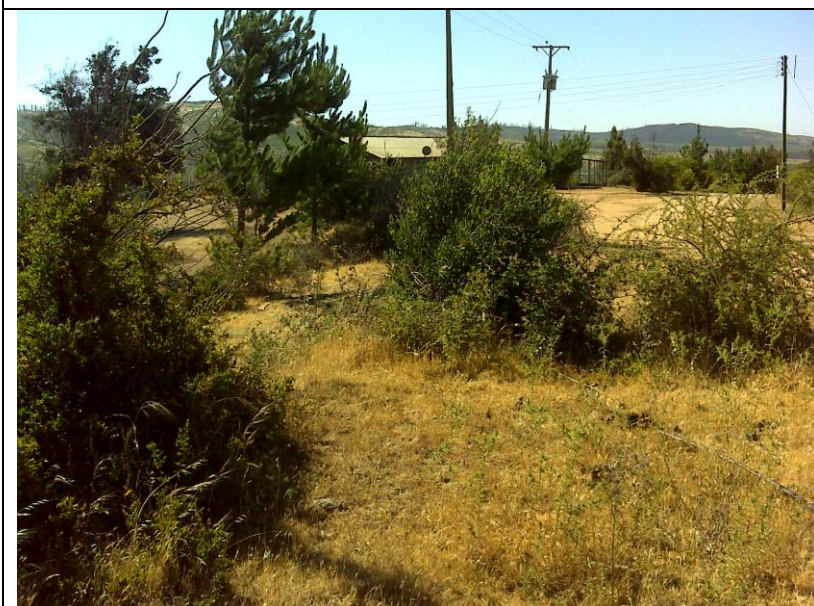
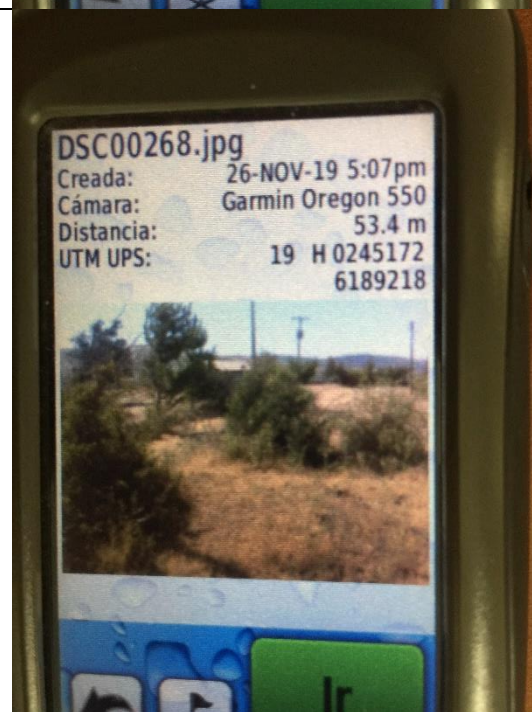
M) Coordenada Punto N° 39 de informe SMA. Coordenadas del punto SMA N 6189219- E 245172. Fotos sector área exterior de la planta cercano al camino de acceso. La muestra se debió tomar directamente del suelo.

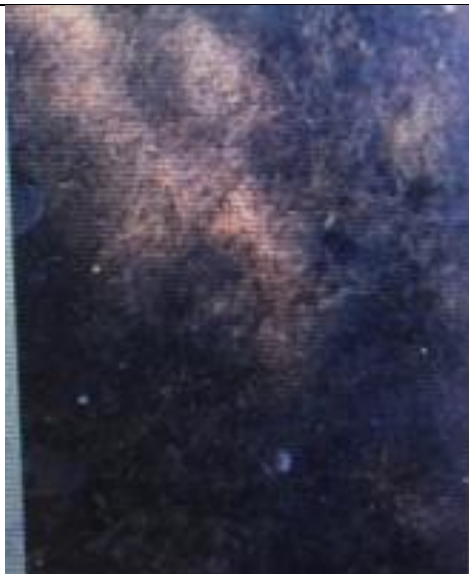
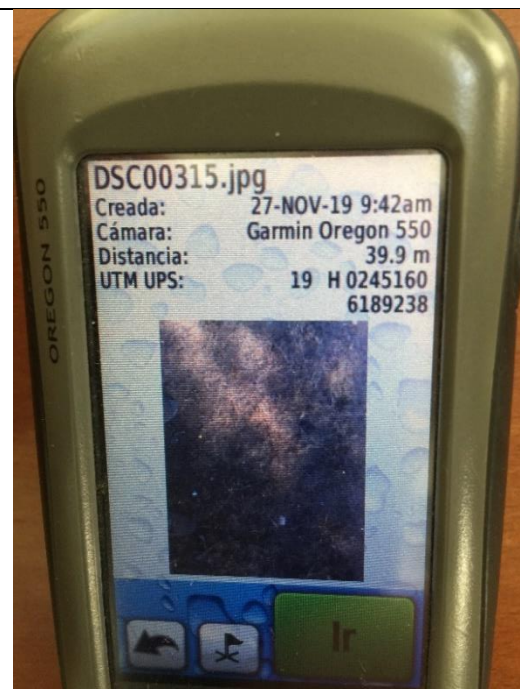
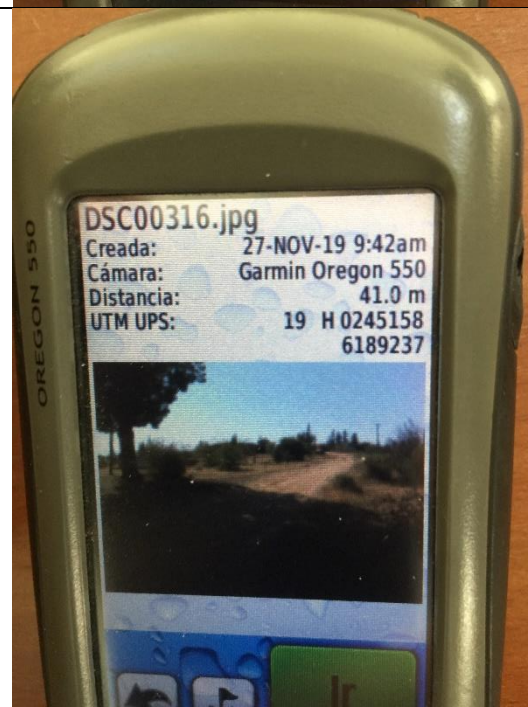
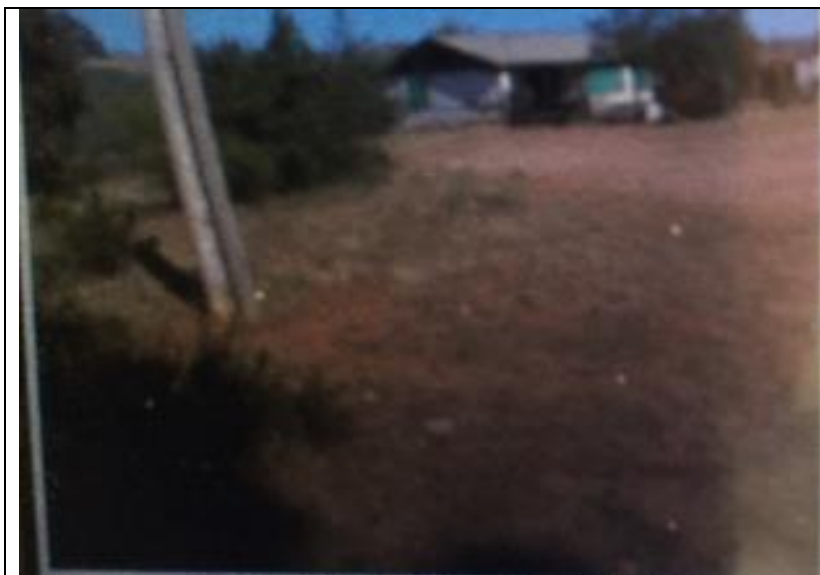
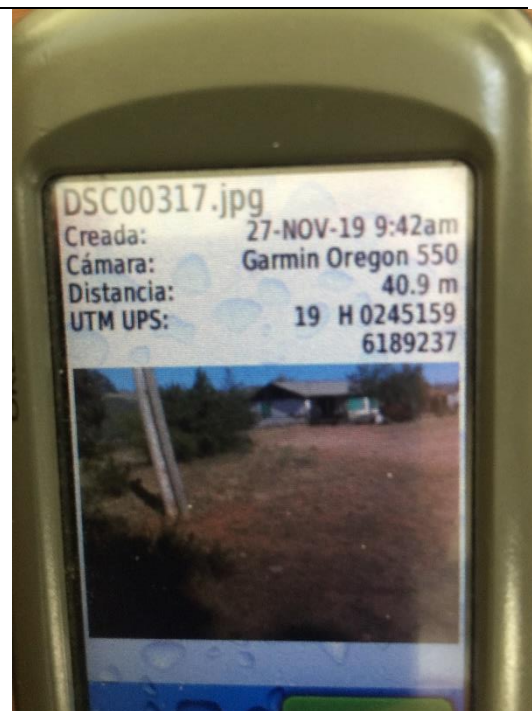
- N) Coordenada Punto N° 41 de informe SMA. Coordenadas del punto SMA N 6189238– E 245158. Fotos sector de camino de acceso a la planta cercano a la casa oficina. La muestra se debió tomar directamente del suelo a un costado de camino de acceso.

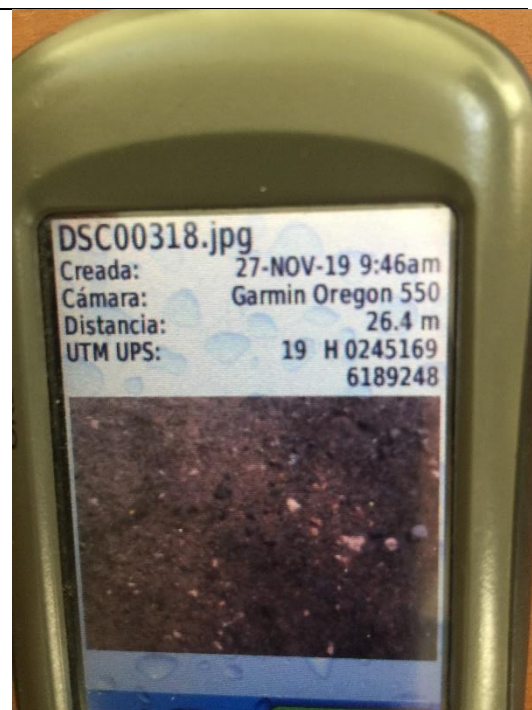
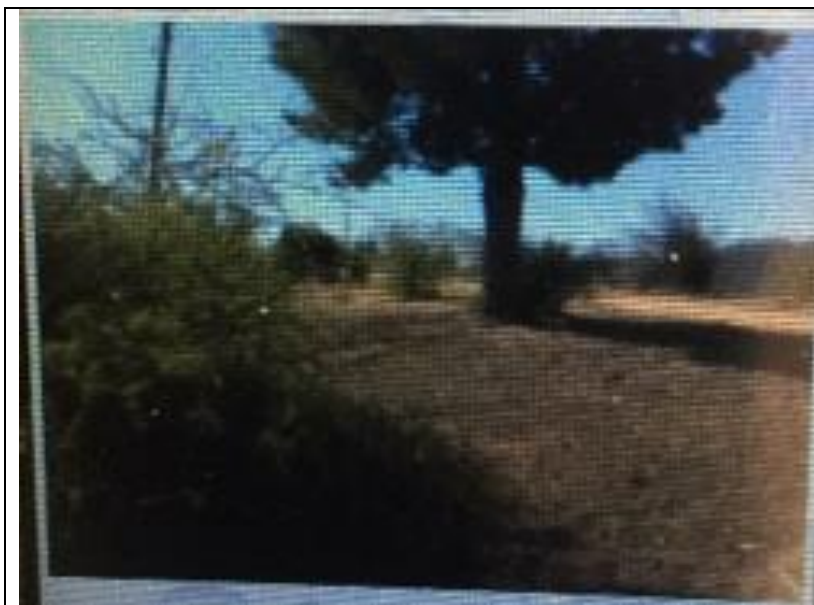
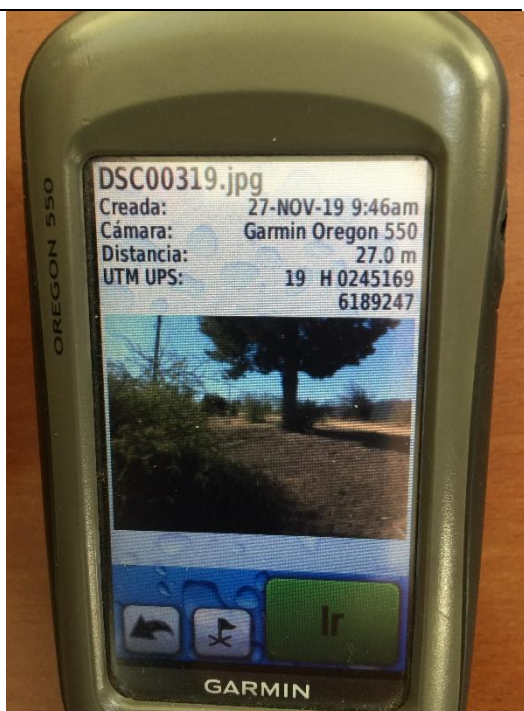
- O) Coordenada Punto N° 43 de informe SMA. Coordenadas del punto SMA N 6189245– E 245170. Fotos sector de camino de acceso a la planta cercano a la casa oficina. La muestra se debió tomar directamente del suelo a un costado de camino de acceso.

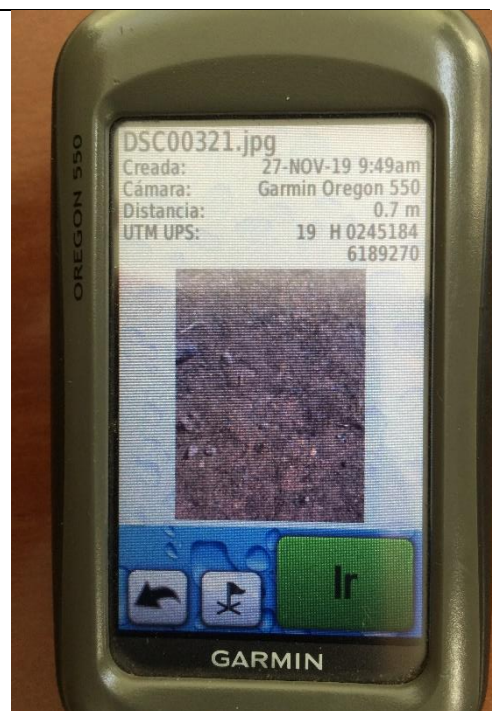
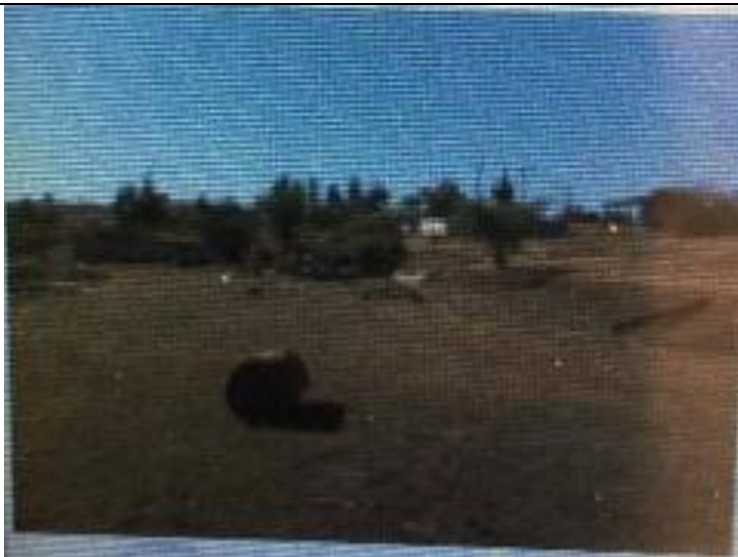
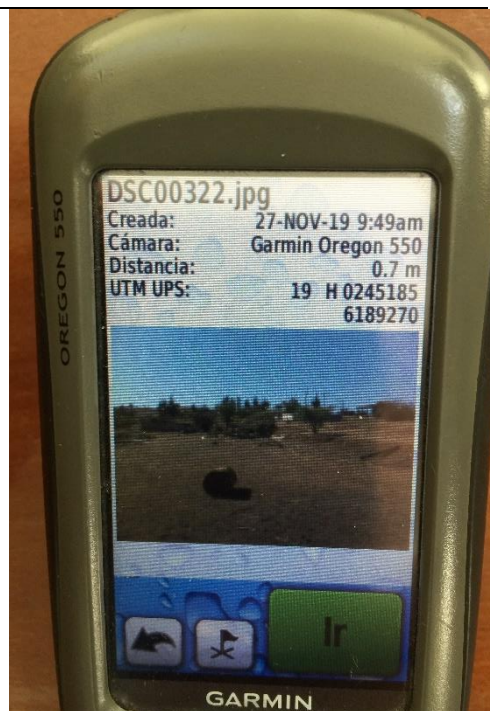
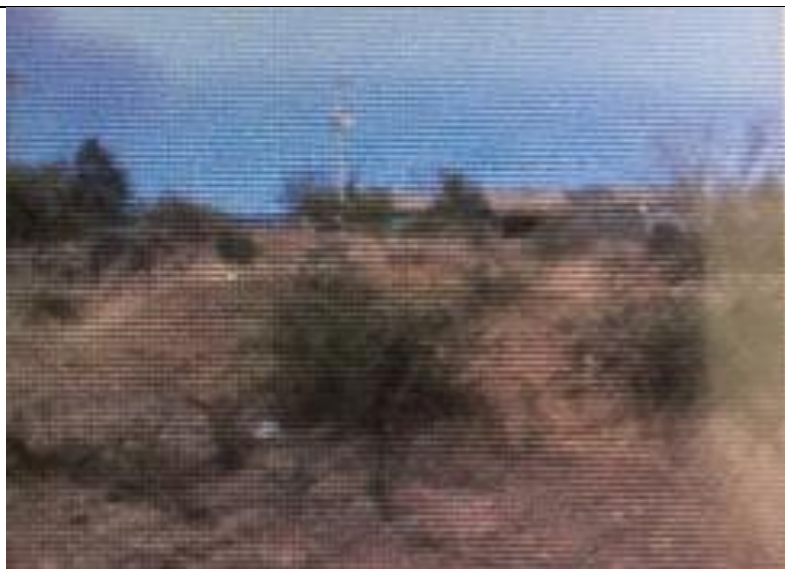
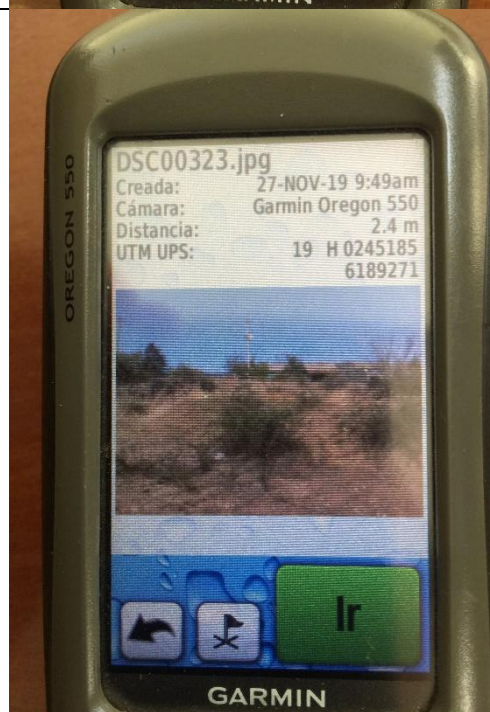
- P) Coordenada Punto N° 44 de informe SMA. Coordenadas del punto SMA N 6189270– E 245182. Fotos sector aledaño a antiguos galpones de engorda porcina cercano a la planta. La muestra se debió tomar directamente del suelo

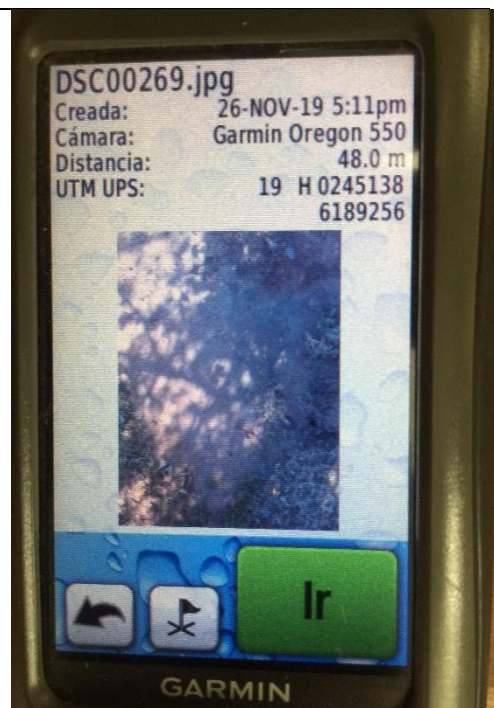
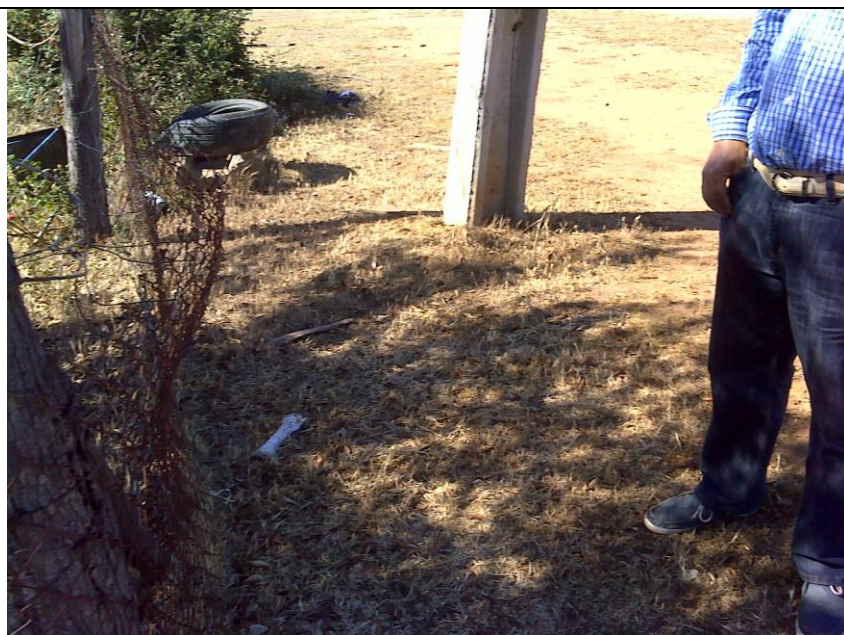
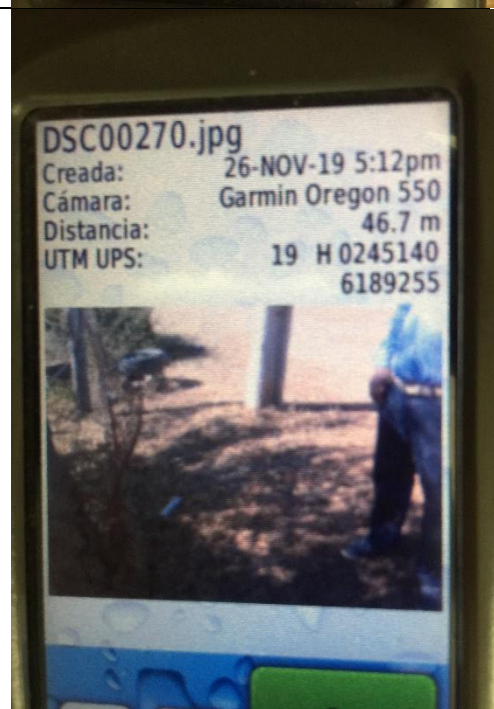
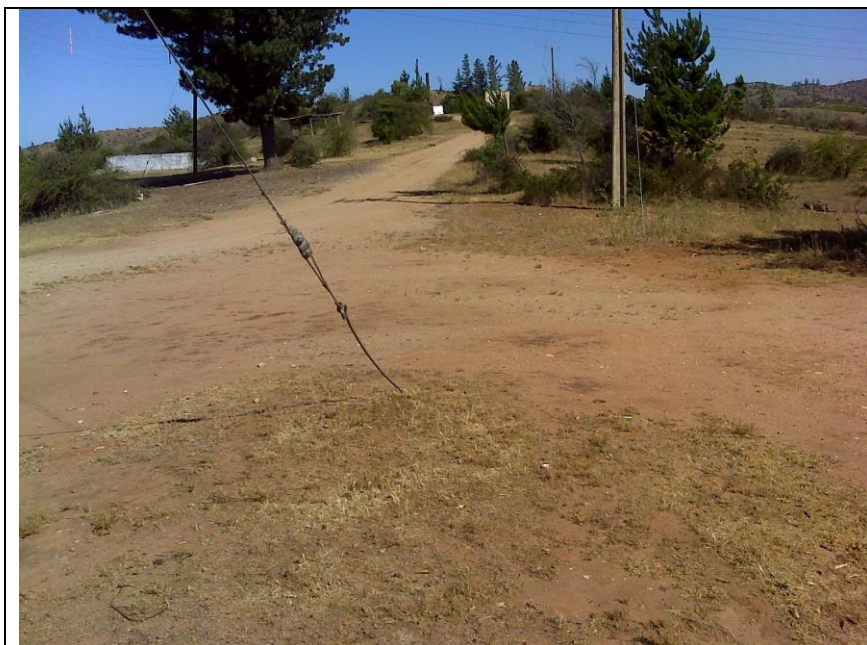
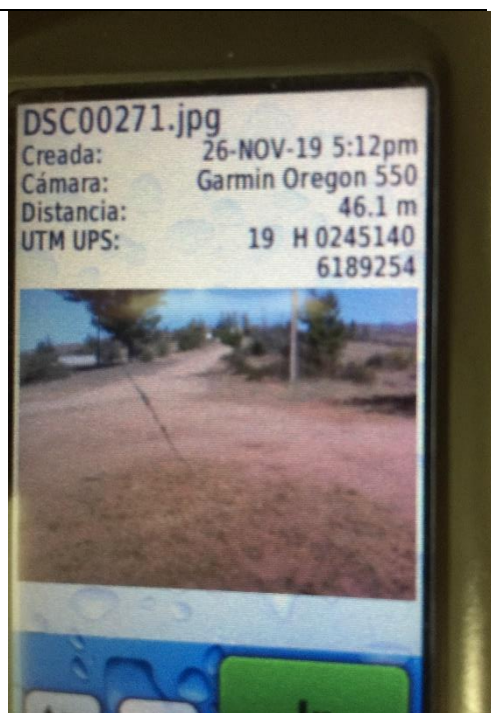
Q) Coordenada Punto N° 45 de informe SMA. Coordenadas del punto SMA N 6189258– E 245139. Fotos sector casa oficina. La muestra se debió tomar directamente del suelo al costado del camino de acceso a la planta.

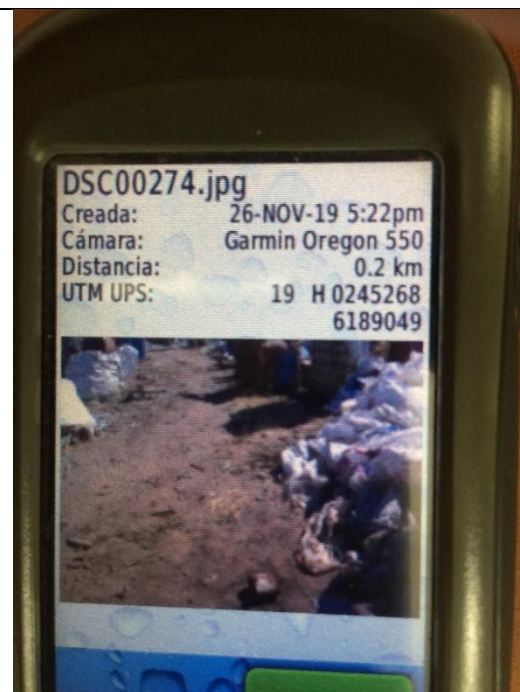
- I) Coordenada Punto “Sector acopio sur oeste del galpón 3” según informe SMA. El informe señala como “Uso de suelo” al punto muestreado como “*Agrícola (fuera cambio de uso suelo)*” Coordenadas del punto es N 6189051 – E 245270. Fotos sector aledaño a acopio de chatarra e insumos mineros. La muestra se debió tomar directamente del suelo

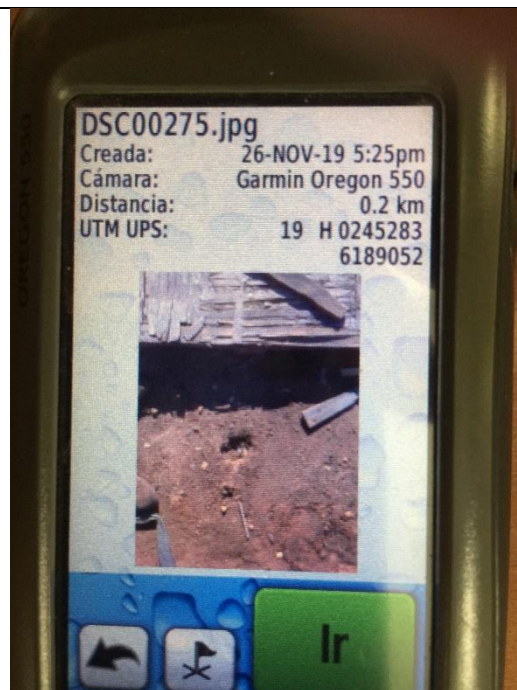
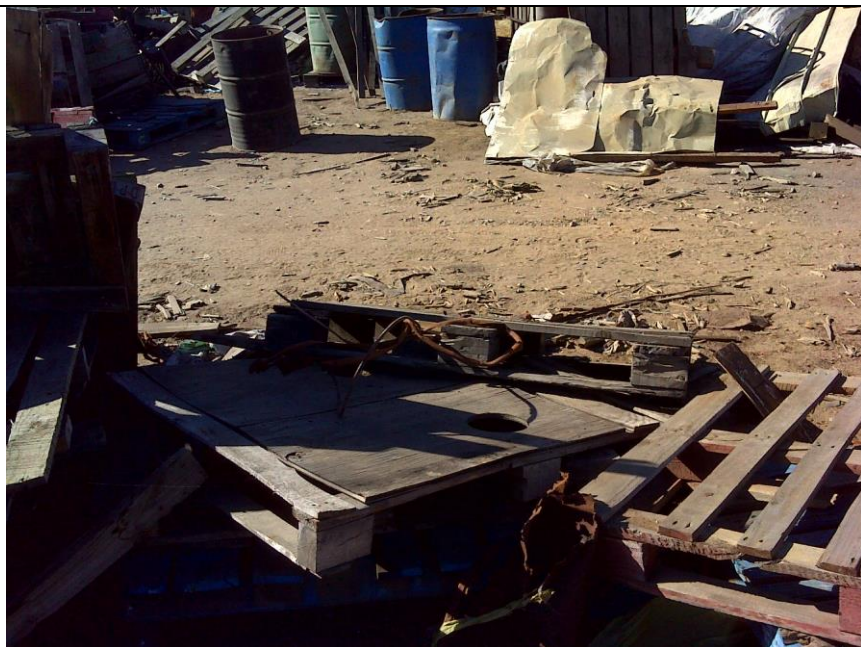
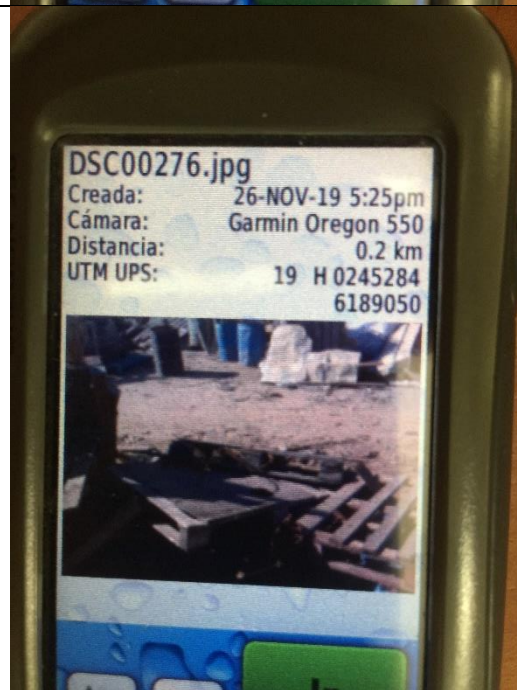
- II) Coordenada Punto “Sector acopio sur oeste del galpón 3” según informe SMA. El informe señala como “Uso de suelo” al punto muestreado como “Agrícola (fuera cambio de uso suelo)” Coordenadas del punto es N 6189052 – E 245284. Fotos sector aledaño a acopio de chatarra e insumos mineros. La muestra se debió tomar directamente del suelo.

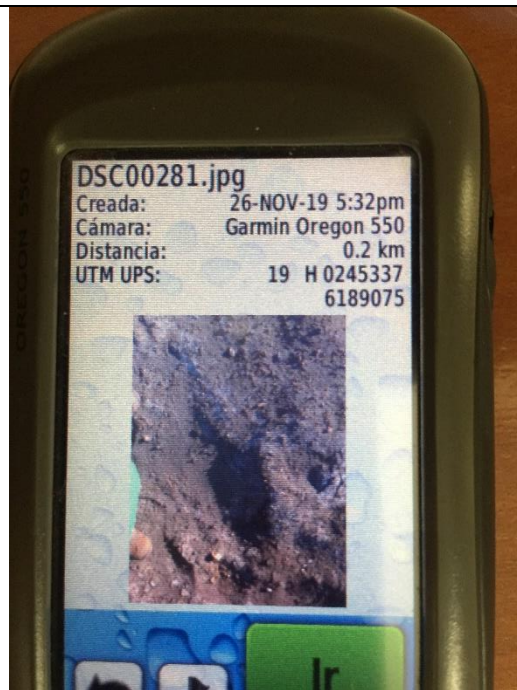
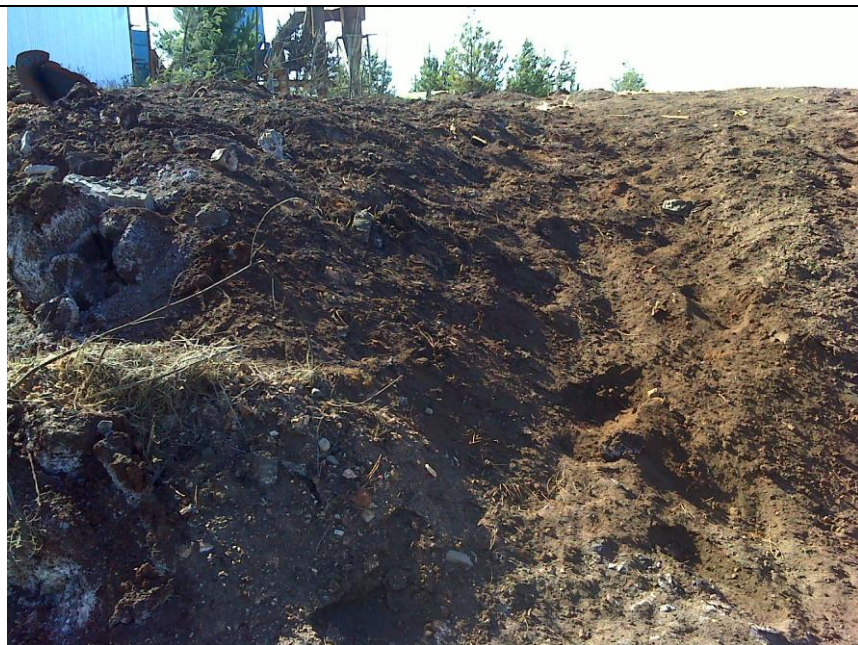
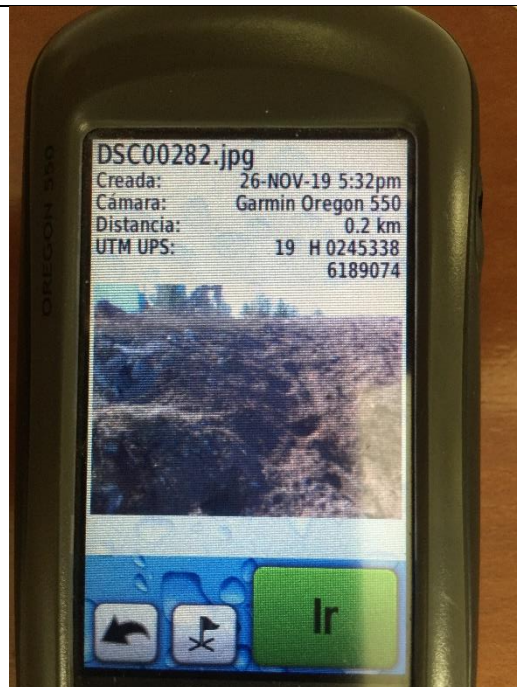
Sector del punto de la coordenada

- IV) Coordenada Punto “Sector acopio sur oeste del galpón 3” según informe SMA. El informe señala como “Uso de suelo” al punto muestreado como “Agrícola (fuera cambio de uso suelo)”. Coordenadas del punto SMA N 6189076 – E 245337. Fotos sector acopio de escoria. La muestra se debió tomar directamente de la escoria.

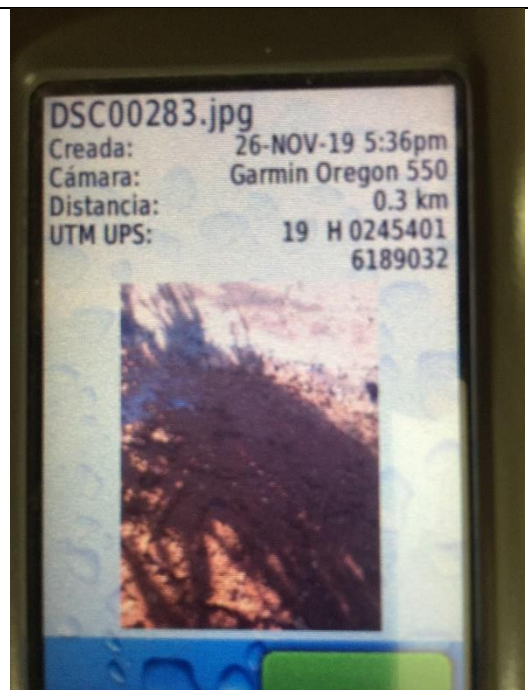
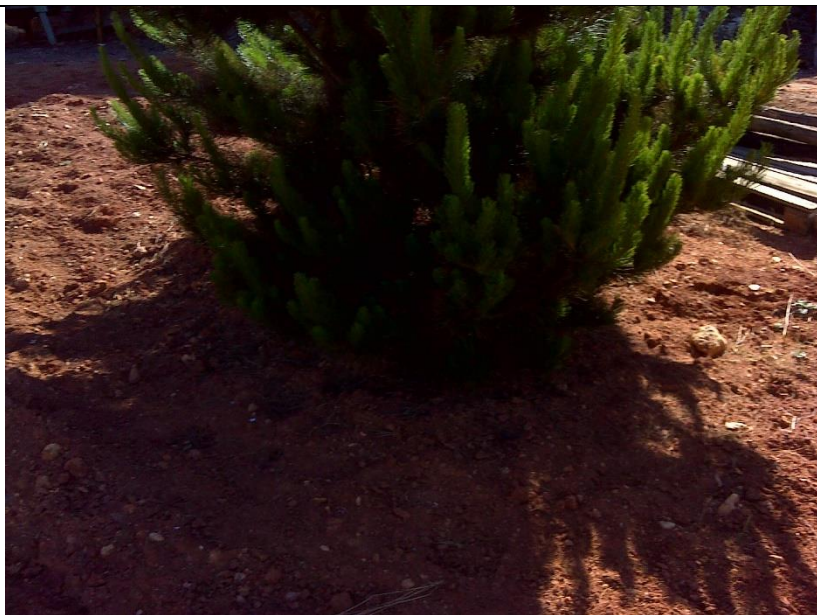
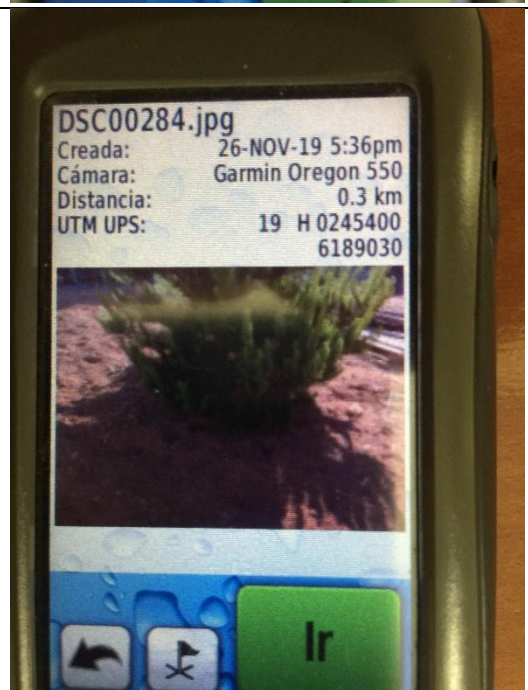
Sector del punto de la coordenada

- V) Coordenada Punto “Sector acopio sur este del galpón 2” según informe SMA. El informe señala como “Uso de suelo” al punto muestreado como “Industrial”. Coordenadas del punto SMA N 6189030 – E 245400. Fotos patio de la planta de fundición sector plataforma o relleno cerca del Trapiche. La muestra se debió tomar directamente de la plataforma o su ladera.

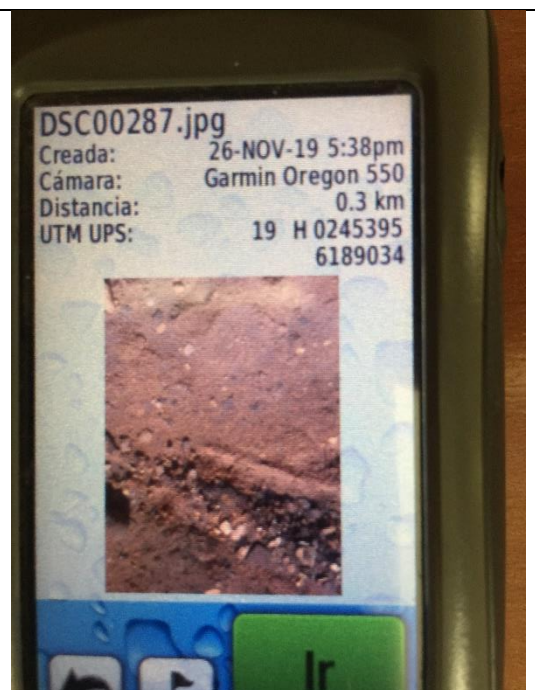
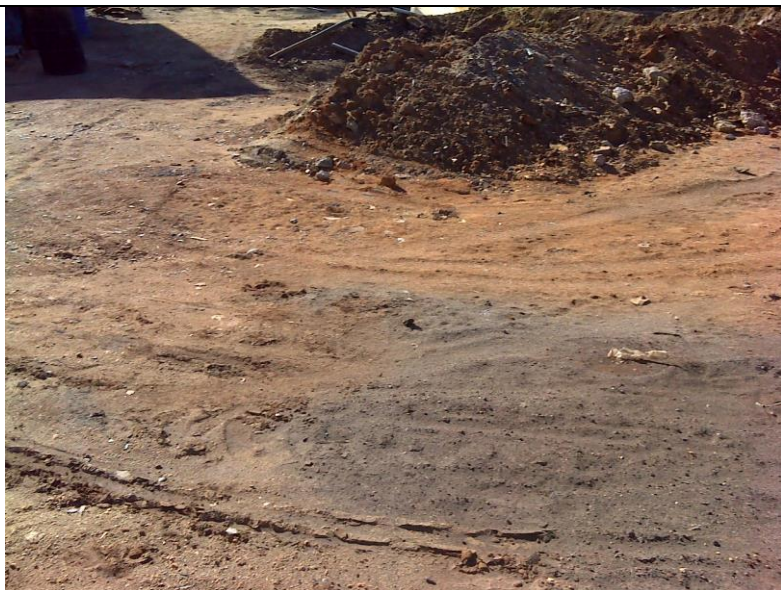
Sector del punto de la coordenada

- VI) Coordenada Punto “Sector acopio sur este del galpón 2” según de informe SMA. El informe señala como “Uso de suelo” al punto muestreado como “Industrial”. Coordenadas del punto SMA N 6189033 – E 245497. Fotos de patio de la planta de fundición sector plataforma o relleno. La muestra se debió tomar directamente de la plataforma o su ladera.
