Anexo N° 1

**Informe Fotográfico de los puntos muestreados por la
Superintendencia del Medio Ambiente según “Informe Técnico de
Fiscalización Ambiental” DFZ-2019-982-VI-SRCA**

DICIEMBRE 2019

ANDACOLLO DE INVERSIONES LTDA.

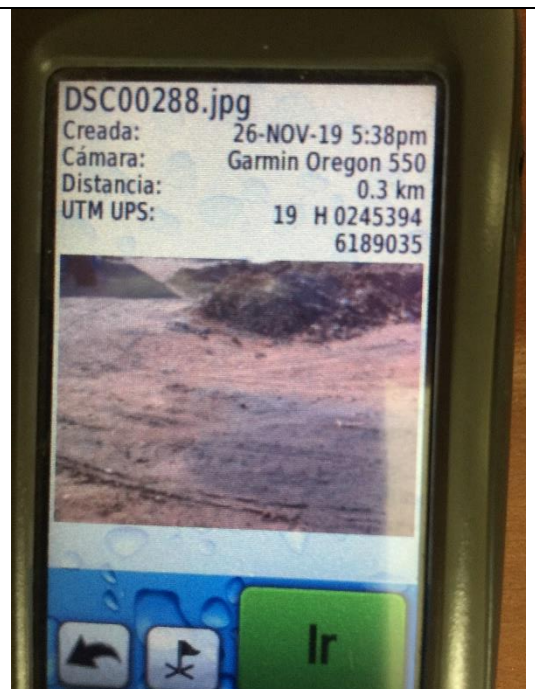
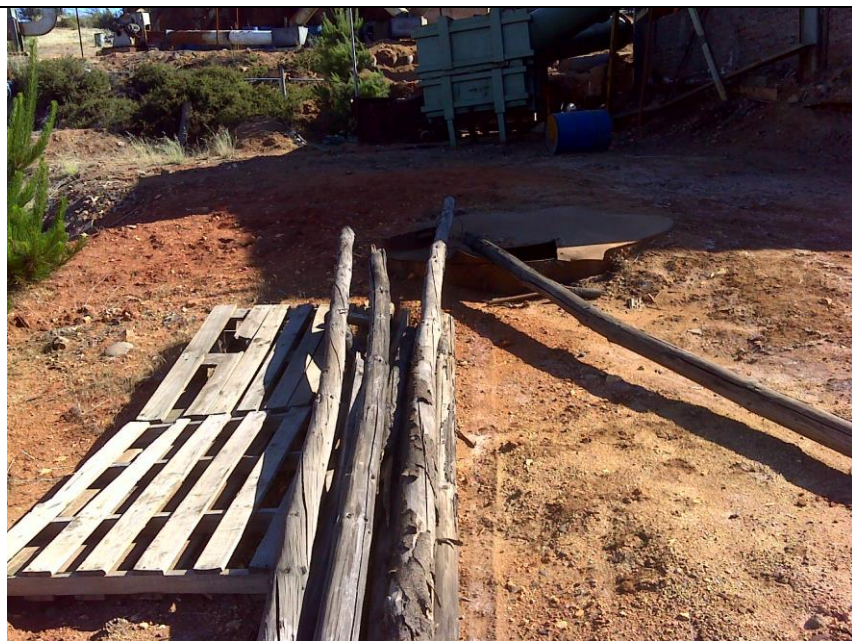
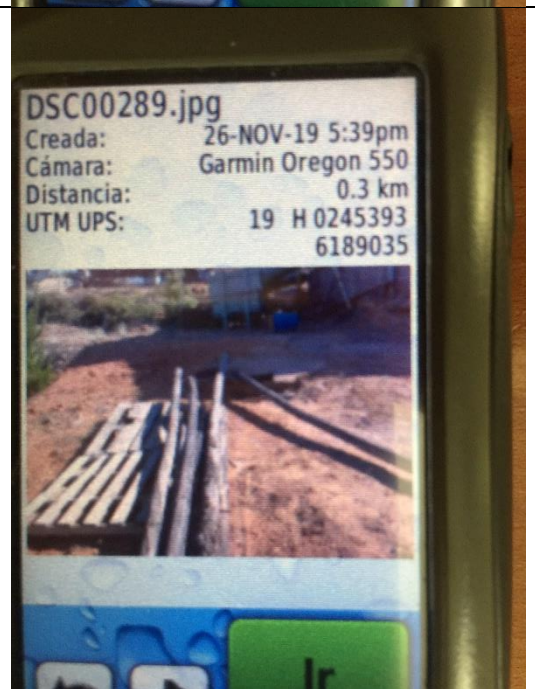
Sector del punto de la coordenada

- VI) Coordenada Punto “Sector acopio sur este del galpón 2” según de informe SMA. El informe señala como “Uso de suelo” al punto muestreado como “Industrial”. Coordenadas del punto SMA N 6189033 – E 245497. Fotos de patio de la planta de fundición sector plataforma o relleno. La muestra se debió tomar directamente de la plataforma o su ladera.

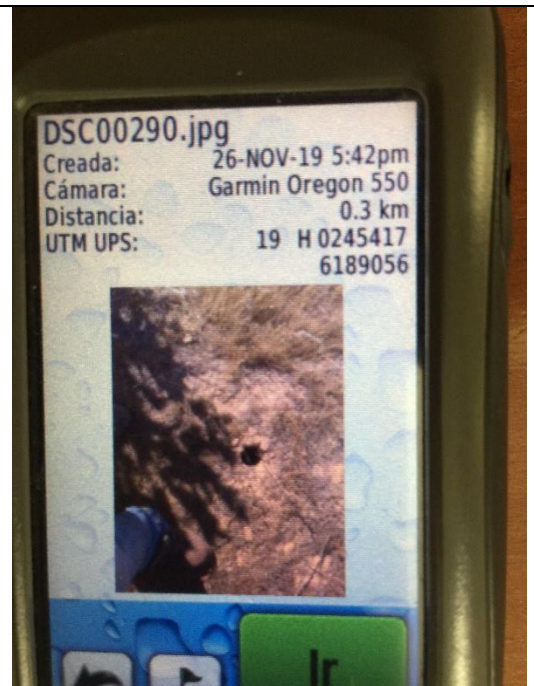
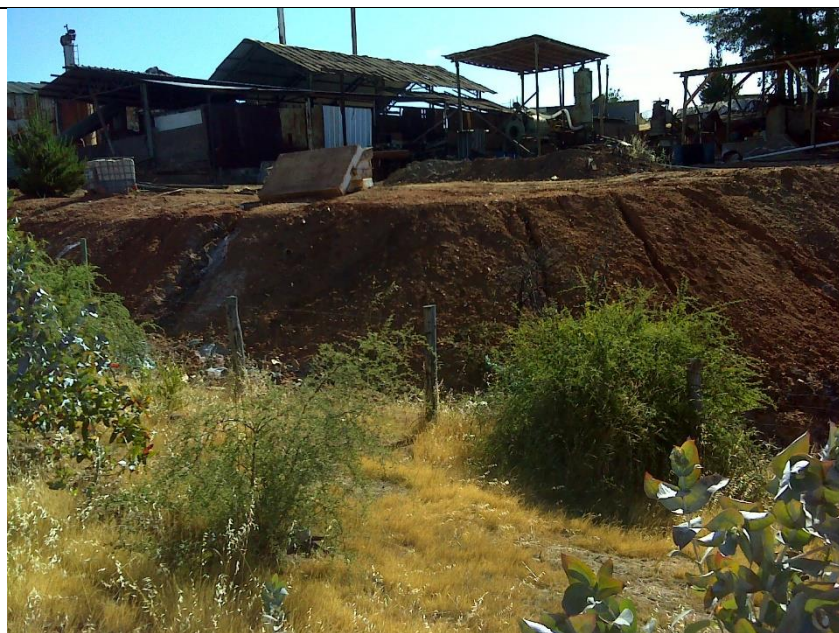
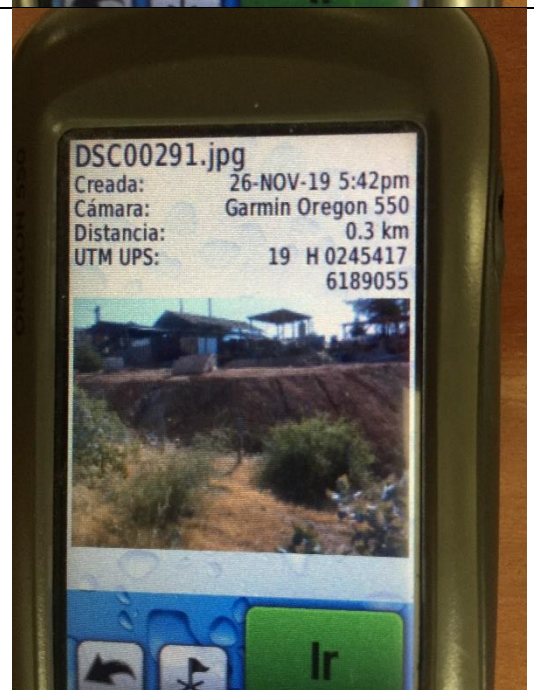
Sector del punto de la coordenada

- VII) Coordenada Punto “Ladera ubicada atrás del galpón 2” según informe SMA. El informe señala como “Uso de suelo” al punto muestreado como “Industrial”. Coordenadas del punto SMA N 6189056 – E 245417. Fotos sector ladera de cerro forestada contigua a la planta de fundición. La muestra se debió tomar directamente del suelo.

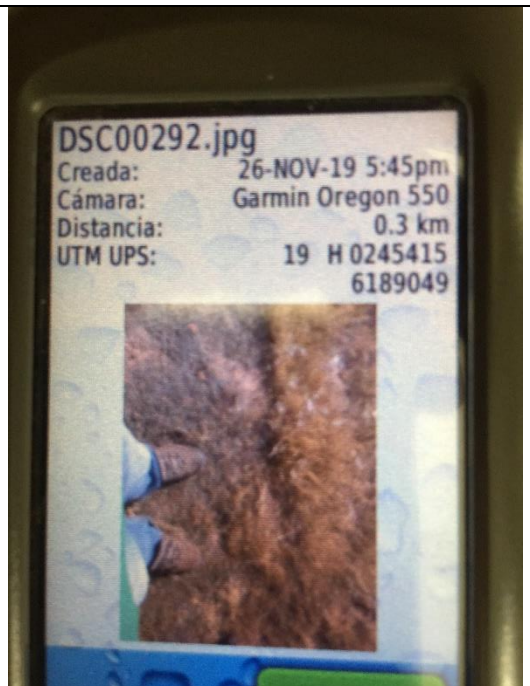
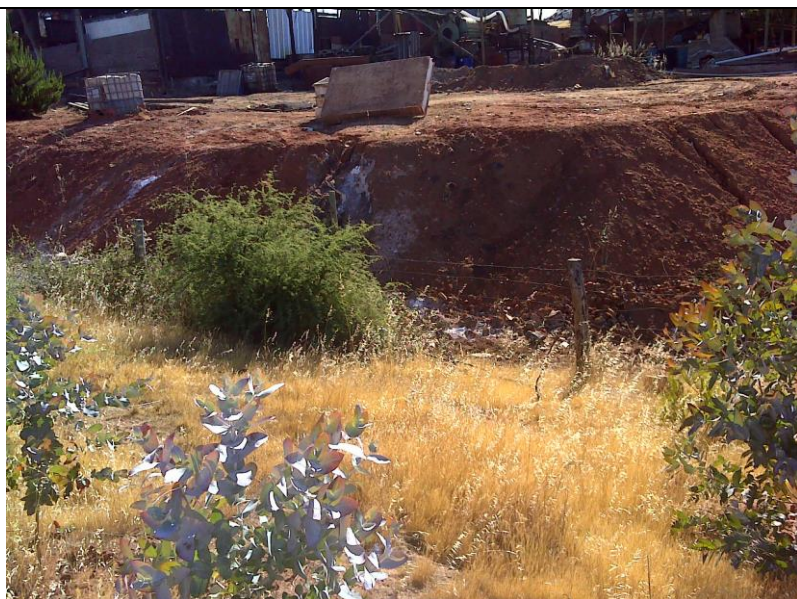
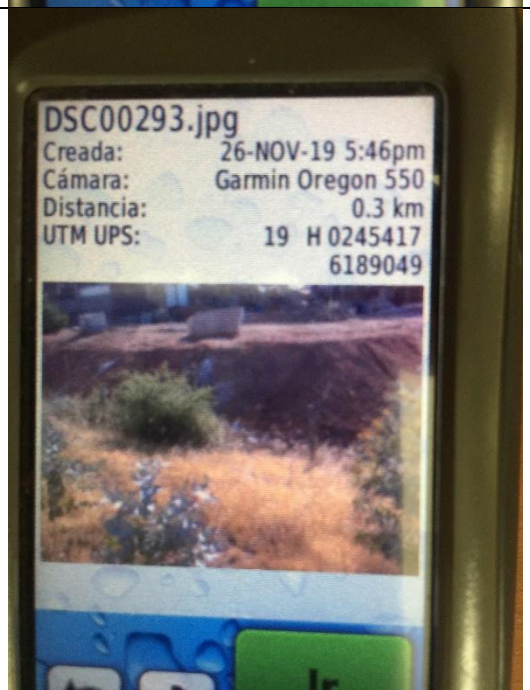
Sector del punto de la coordenada

- VIII) Coordenada Punto "Ladera ubicada atrás del galpón 2" según informe SMA. El informe señala como "Uso de suelo" al punto muestreado como "Industrial". Coordenadas del punto SMA N 6189049– E 245418. Fotos sector ladera de cerro forestada contigua a la planta de fundición. La muestra se debió tomar directamente del suelo.

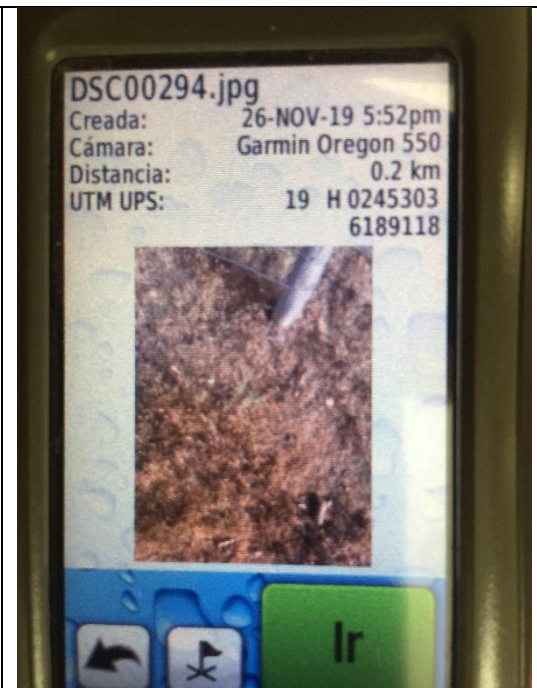
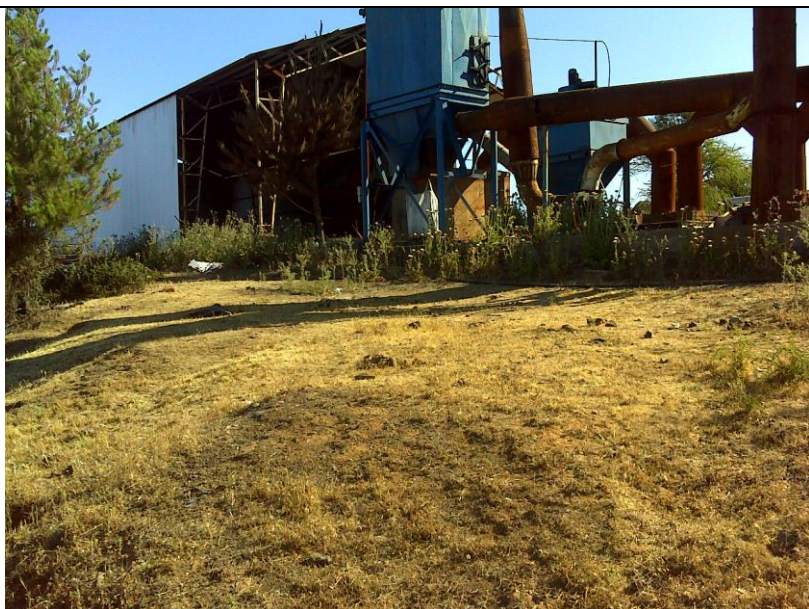
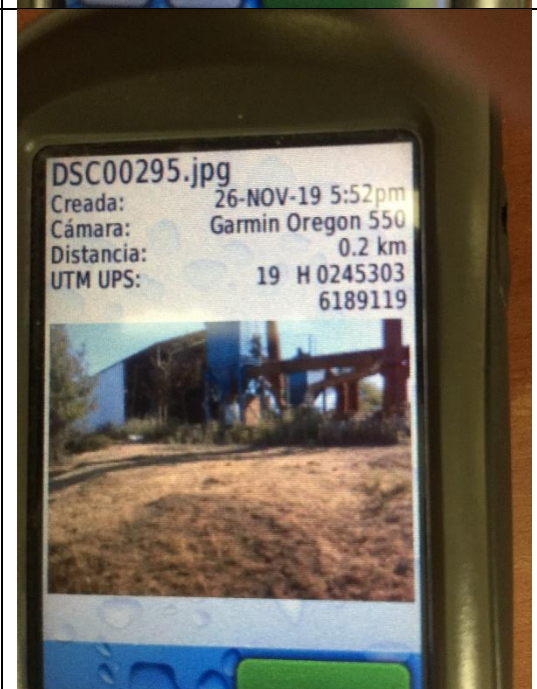
Sector del punto de la coordenada

- IX) Coordenada Punto “Talud ubicado atrás del galpón 3” según informe SMA. El informe señala como “Uso de suelo” al punto muestreado como “Agrícola (fuera cambio de uso suelo)”. Coordenadas del punto SMA N 6189119– E 245305. Fotos sector terreno aledaño al Galpón 3 de la planta de fundición. La muestra se debió tomar directamente del suelo.

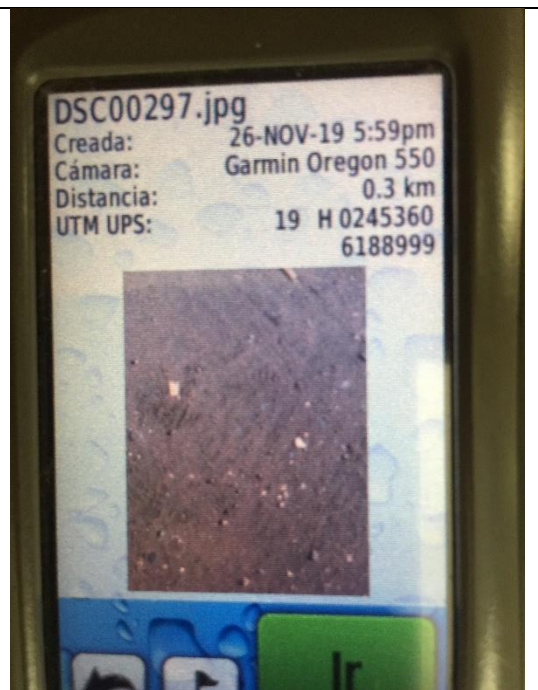
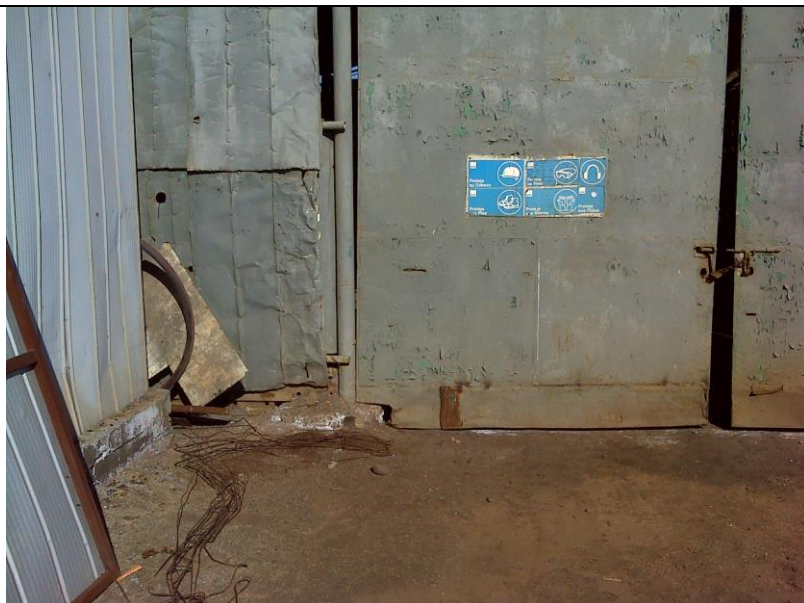
Sector del punto de la coordenada

- X) Coordenada Punto “Entrada galpón 1” según informe SMA. El informe señala como “Uso de suelo” al punto muestreado como “Industrial”. Coordenadas del punto SMA N 6189001– E 245359. Fotos sector Galón N°1 de la planta de fundición. La muestra se debió tomar directamente del terreno de acceso al Galpón.

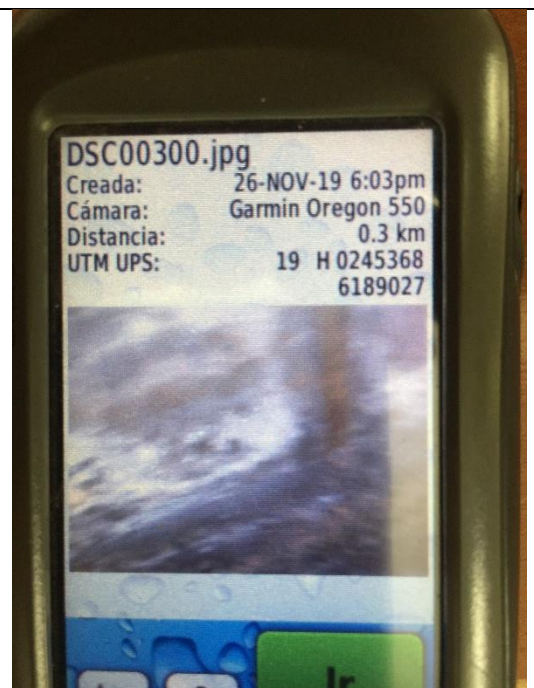
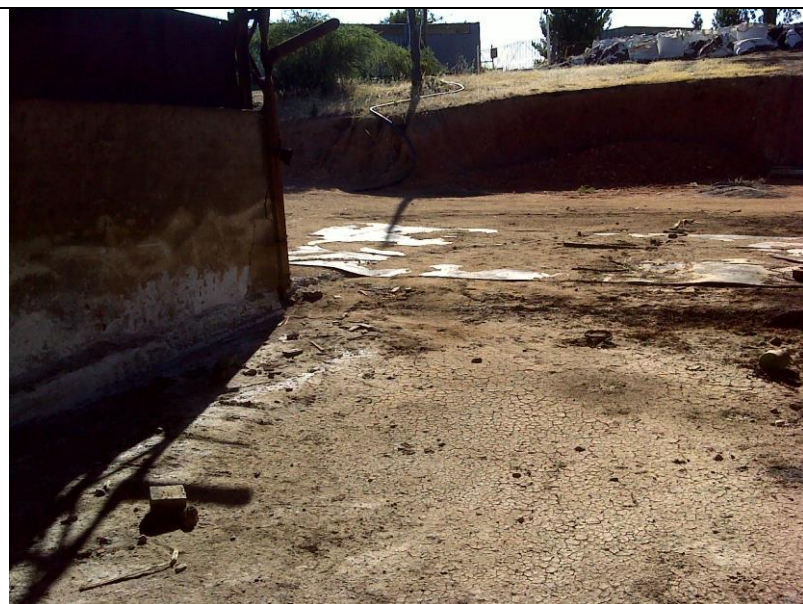
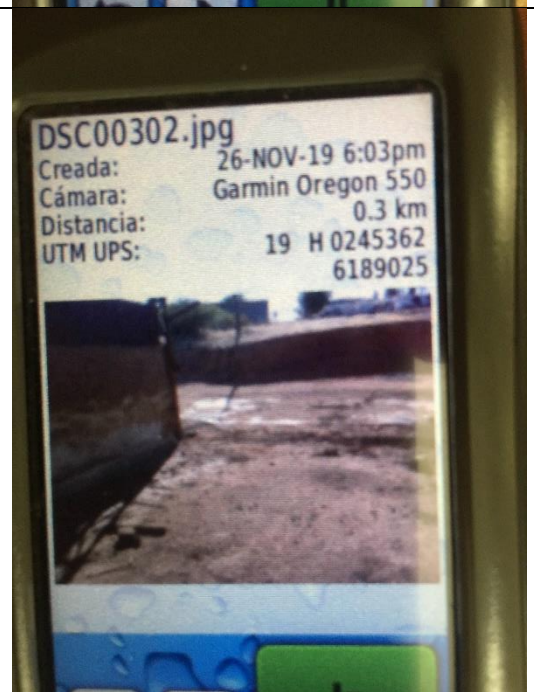
Sector del punto de la coordenada

- XI) Coordenada Punto "Suelo al interior galpón 2" según informe SMA. El informe señala como "Uso de suelo" al punto muestreado como "Industrial". Coordenadas del punto SMA N 6189026– E 245368. Foto interior de bodega del Galpón 2 de la planta de fundición. La muestra se debió tomar directamente del piso o radier de la Bodega.
