## ACTA VISITA INSPECTIVA

1. ANTECEDENTES		
Fecha de la Actividad: 19 de noviembre de 2020	Hora de inicio: 9:30	Hora de término: 17:25
Identificación de la actividad, proyecto o fuente inspeccionada: FAENA MINERA COLLAHUASI	Ubicación de la actividad, proyecto o fuente inspeccionada: Salar de Coposa, Pica, Región de Tarapacá	
<b>Titular de la actividad, proyecto o fuente inspeccionada:</b> Compañía Minera Doña Inés de Collahuasi S.C.M. (en adelante, "CMDIC" o "la Empresa")		
<b>Encargado o responsable de la actividad, proyecto o fuente inspeccionada durante la Inspección:</b> La visita inspectiva se realiza fuera de las instalaciones de la faena minera, en el sector del Salar de Coposa en que la Asociación Indígena Aymara Salar de Coposa (en adelante, "AIASC" o "la Asociación") desarrolla sus actividades.

2. MOTIVO DE LA ACTIVIDAD	
Objeto de la Actividad	Visita inspectiva de la Fiscal Instructora, en colaboración con personal SMA, en el marco de la evaluación del programa de cumplimiento (en adelante, "PdC") presentado por CMDIC en procedimiento Rol D-095-2017.

**ANEXO 1. Registros fotográficos obtenidos en Visita Inspectiva de 19 de noviembre de 2020**

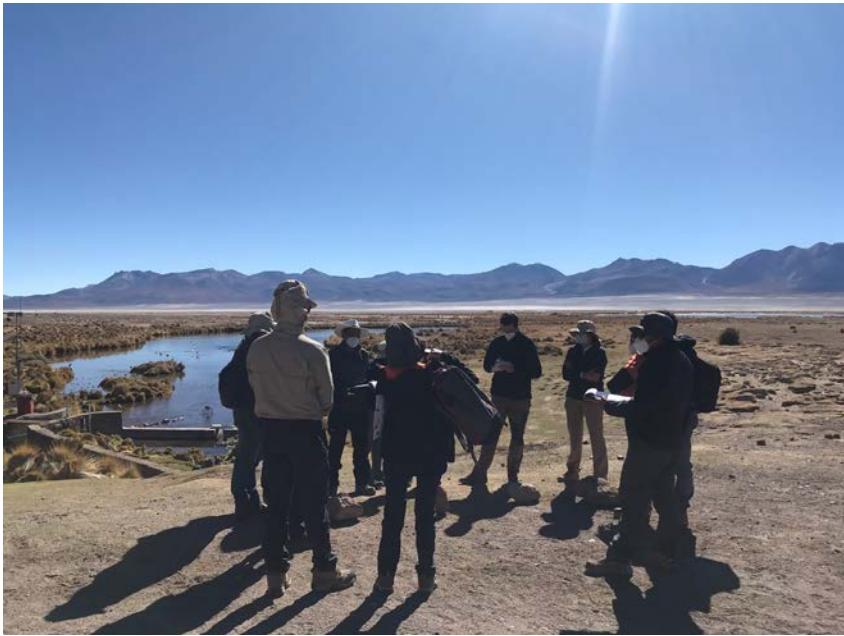
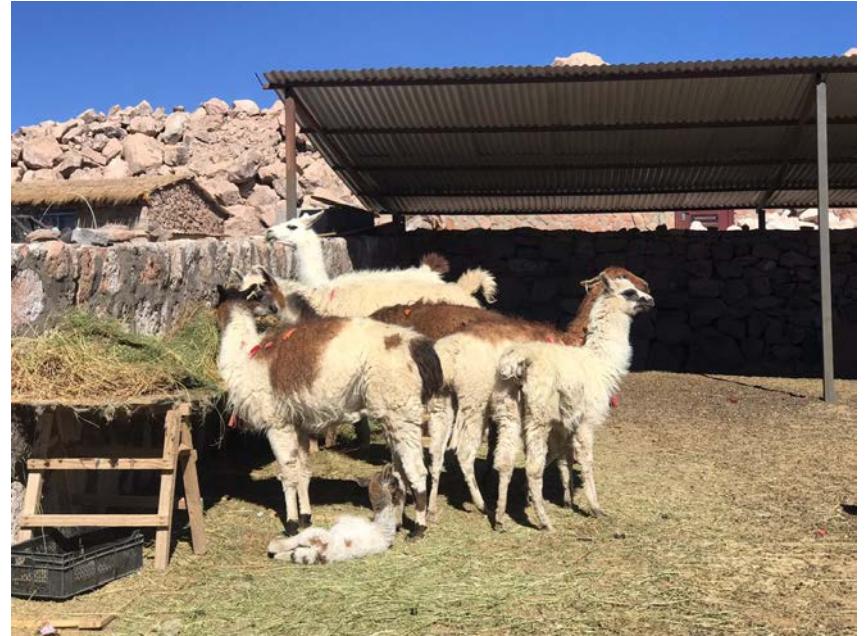
<b>Fotografía 1.</b> Coordinadas UTM DATUM WGS 84 HUSO 19 <b>Descripción fotografía:</b> Reunión de inicio de la visita inspectiva en el sector de emplazamiento de la vertiente Jachocoposa, correspondiente a la Estación 1 del recorrido.		<b>Fotografía 1.</b> Coordinadas DATUM WGS 84 HUSO 19 <b>Descripción fotografía:</b> Ganado auquénido (llamas) en corral aledaño a viviendas en sector de vertiente Jachocoposa.		<b>Fecha:</b> 19-11-2020 <b>Norte:</b> S/I <b>Este:</b> S/I <b>Fecha:</b> 19-11-2020 <b>Norte:</b> S/I <b>Este:</b> S/I
