## **ANEXO N° 4.1**

### **INFORME DE ANÁLISIS Y ESTIMACIÓN DE EFECTOS AMBIENTALES**

**CARGOS N°4, N°5 y N°16 RES. EX. N°1 / ROL D-018-2019**

**SCM MINERA LUMINA COPPER CHILE**

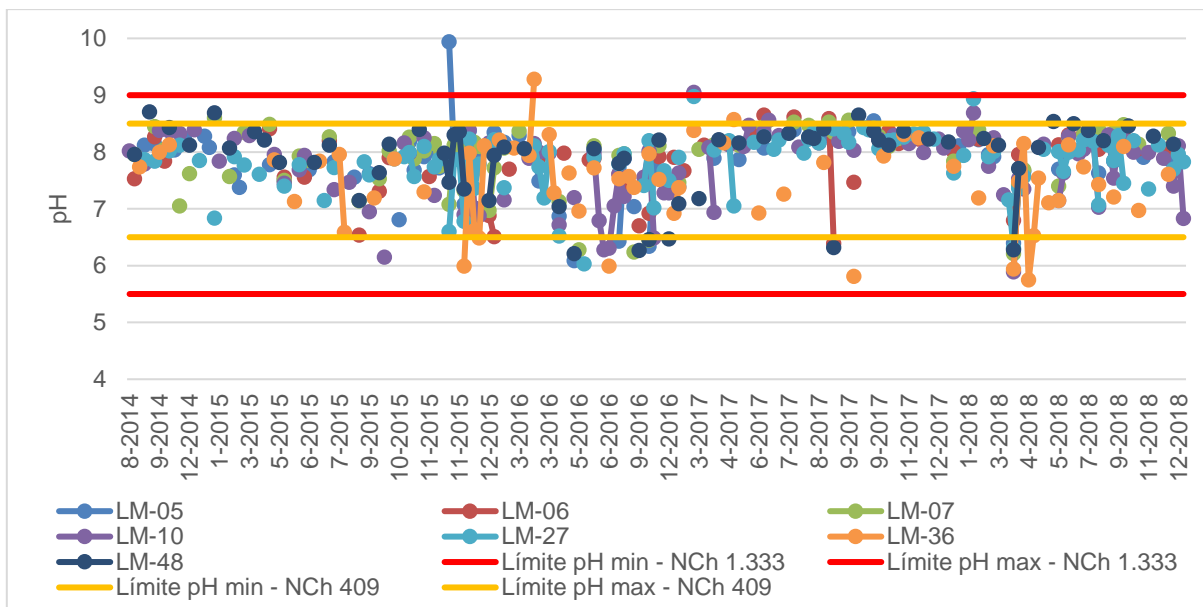
**Figura 4-7: Registro de pH - agosto de 2014 a diciembre de 2019**

En promedio un 1% de los registros de pH supera los límites de la NCh 1.333/1978 para agua de riego y un 10% de los valores supera los límites de la NCh 409/2005 para agua potable.

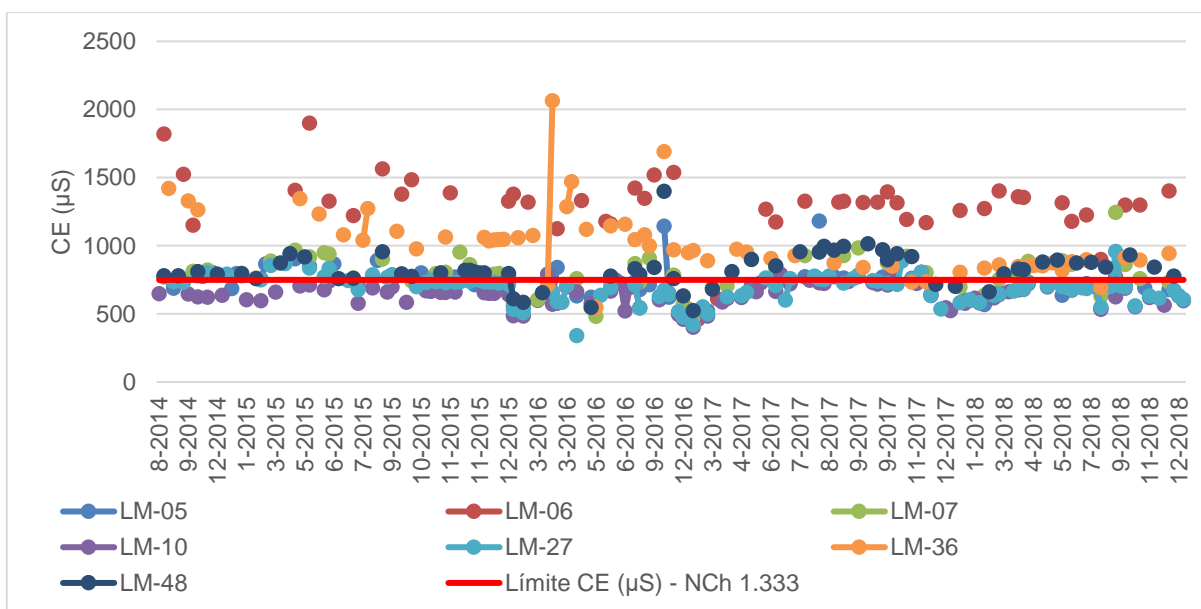
**Figura 4-8: Registro de Conductividad Específica (CE) - agosto de 2014 a diciembre de 2018**

En promedio un 59% de los registros de CE supera los límites de la NCh 1.333/1978 para agua de riego.

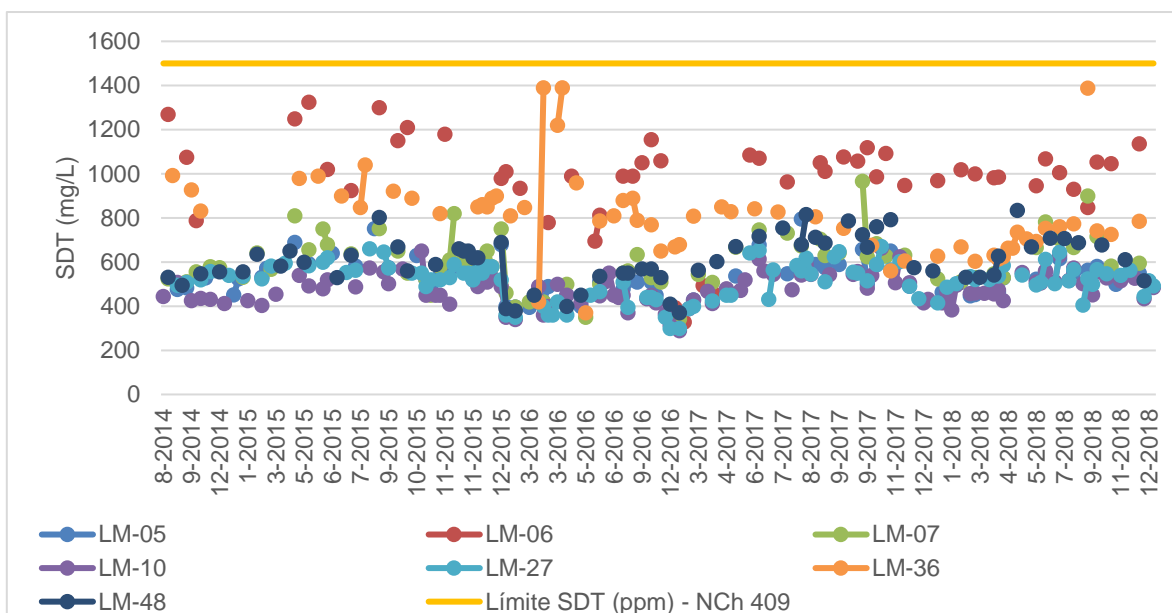
**Figura 4-9: Registro de la concentración de Sólidos Disueltos Totales (SDT) - agosto de 2014 a diciembre de 2018**

Ninguno de los registros de SDT supera los límites de NCh 409/2005 para agua potable.

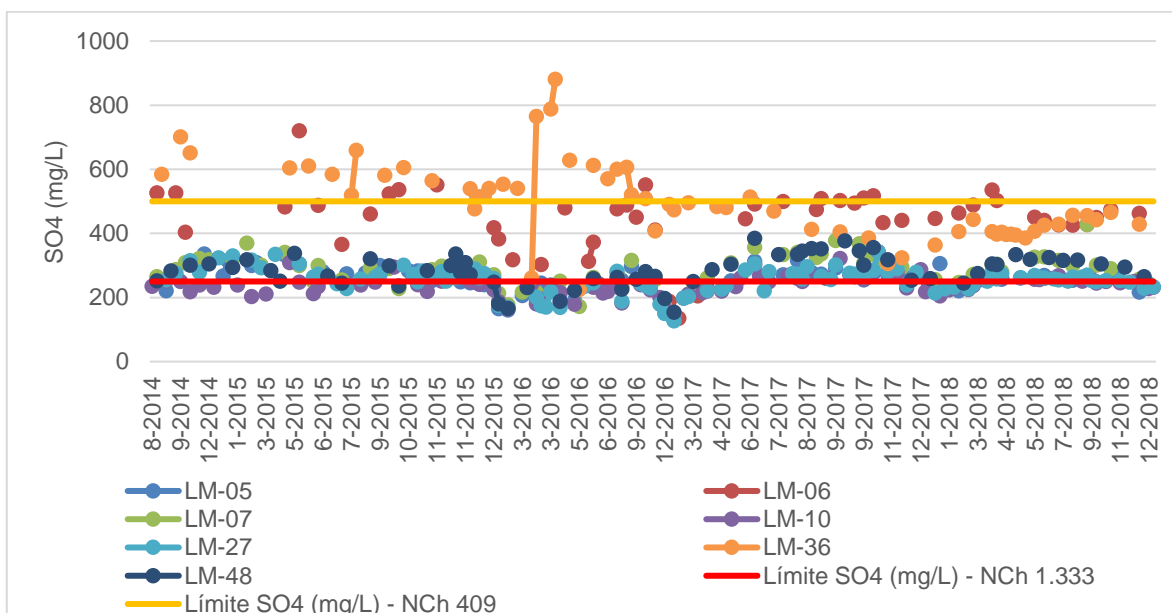
**Figura 4-10: Registro de la concentración de Sulfato ( $\text{SO}_4$ ) - agosto de 2014 a diciembre de 2018**

En promedio un 74% de los registros de  $\text{SO}_4$  supera los límites de la NCh 1.333/1978 para agua de riego y un 10% de los valores supera los límites de la NCh 409/2005 para agua potable.

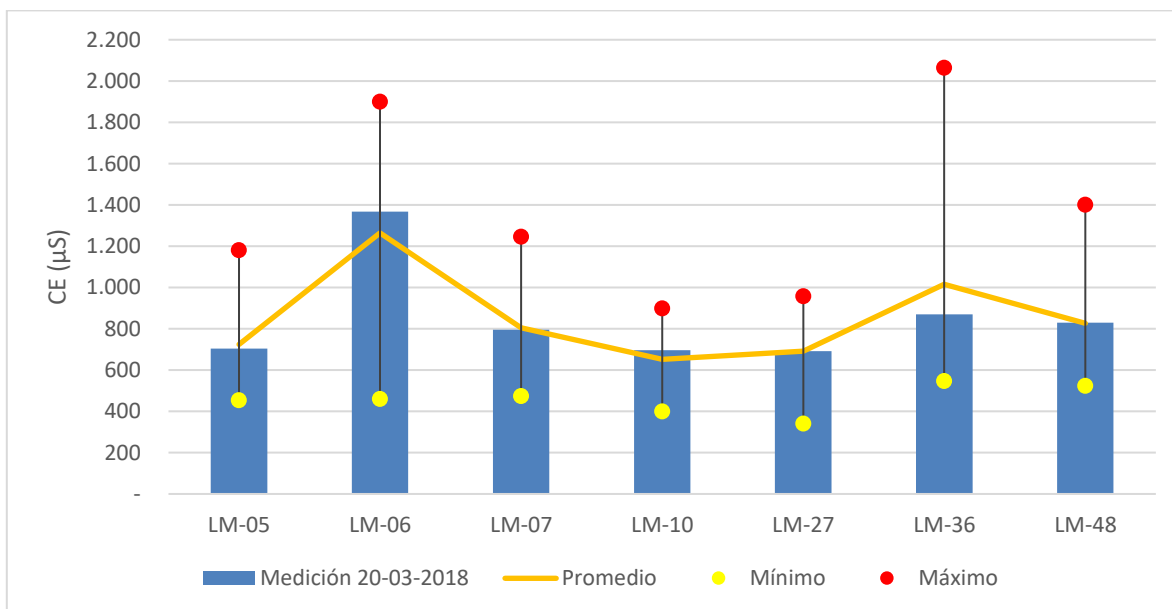
**Figura 4-13: Conductividad Específica en el río Ramadillas 20 de marzo de 2018 y rangos históricos**

No obstante, como se expuso en la Figura 4-13, los valores medidos durante el 20 de marzo de 2018 se encuentran en el rango de los promedios históricos para este parámetro en todos los puntos de monitoreo. El mayor valor de CE se obtuvo en el punto de monitoreo LM-06, el que presenta mayores niveles de CE de manera natural. Es importante destacar que, al igual que en el caso del sulfato, este punto no pudo ser afectado por el derrame de lamas por encontrarse en el río Vizcachas de Pulido aguas arriba de la confluencia con el río Ramadillas, por lo anterior se considera que no se afecta la flora ni la vegetación, ni tampoco la actividad agrícola, debido a que no se afectó la *“calidad histórica”* del agua desde el inicio de la operación del proyecto Caserones.

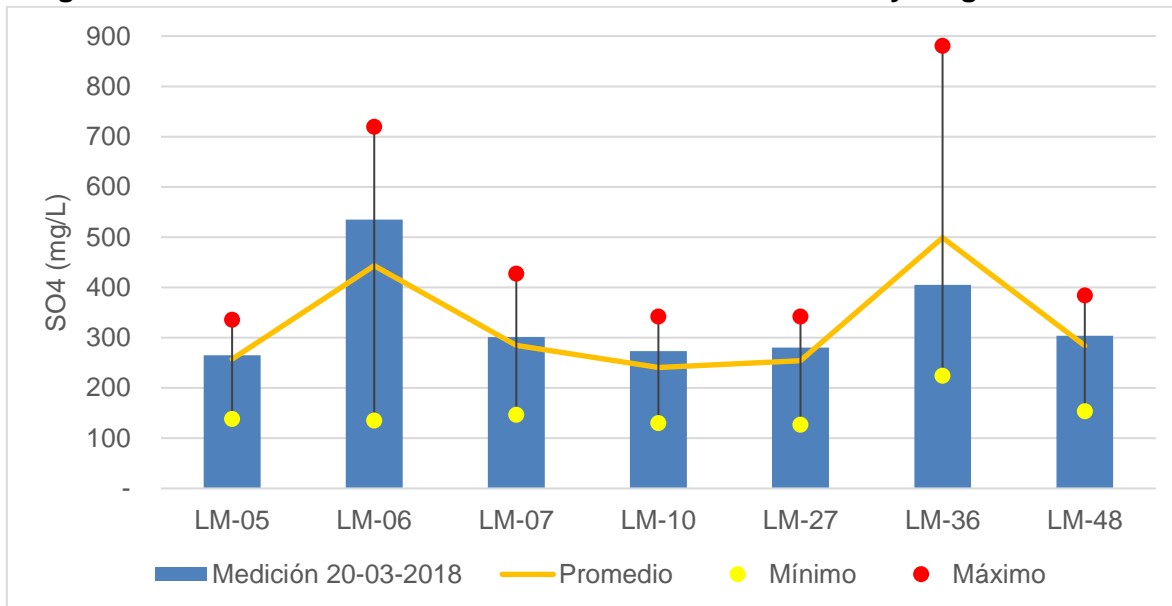
**Figura 4-15: Sulfato en el río Ramadillas 20 de marzo de 2018 y rangos históricos**

que establecen las normas de agua potable (NCh 409/2005) y la norma de agua de riego (NCh 1.333/1978). El límite para agua de riego se supera en todos los puntos de monitoreo, no obstante, como se expuso en la Figura 4-15 los valores medidos durante el 20 de marzo de 2018 se encuentran muy próximos a los promedios históricos para este parámetro en todos los puntos de monitoreo. El límite para agua potable se supera en el punto de monitoreo LM-06, el que presenta mayores concentraciones de sulfato de manera natural. Es importante destacar que este punto no pudo ser afectado por el derrame de lamas por encontrarse en el río Vizcachas de Pulido aguas arriba de la confluencia con el río Ramadillas.

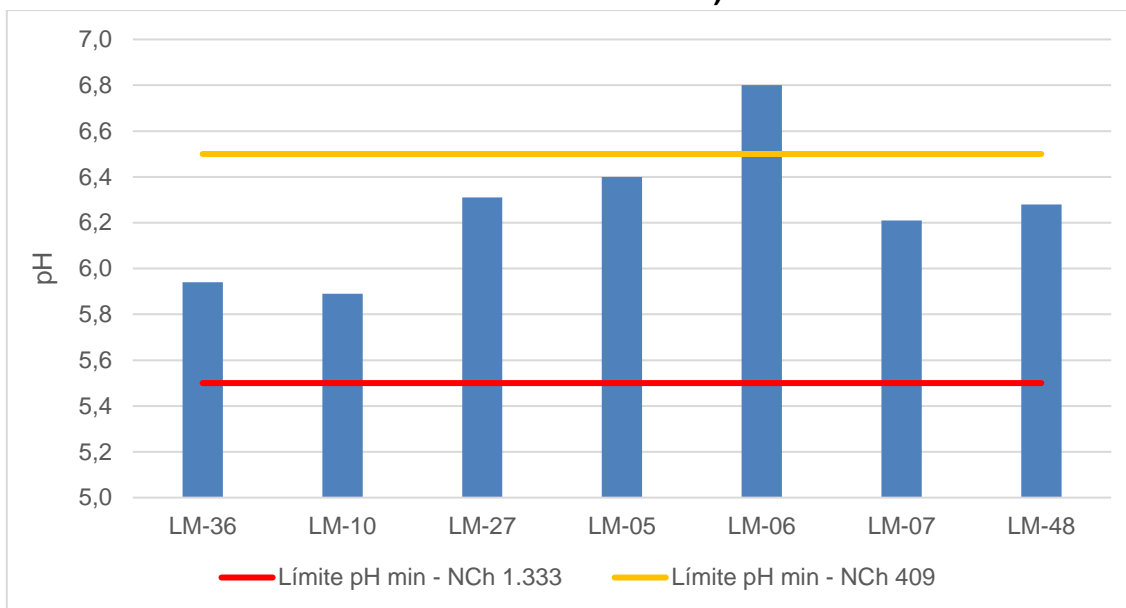
**Figura 4-16: pH medido y límites de calidad para agua potable y agua de riego (20 de marzo de 2018)**

La Figura 4-16 presenta los resultados de las mediciones de pH realizadas el día 20 de marzo de 2018 y los límites inferiores de pH que se establecen en las normas de agua potable (NCh 409/2005) y en la norma de agua de riego (NCh 1.333/1978). El límite para agua potable se supera en todos los puntos de monitoreo, con excepción del punto LM-06. No obstante, todos los puntos de monitoreo cumplen con el límite inferior para el agua de riego.

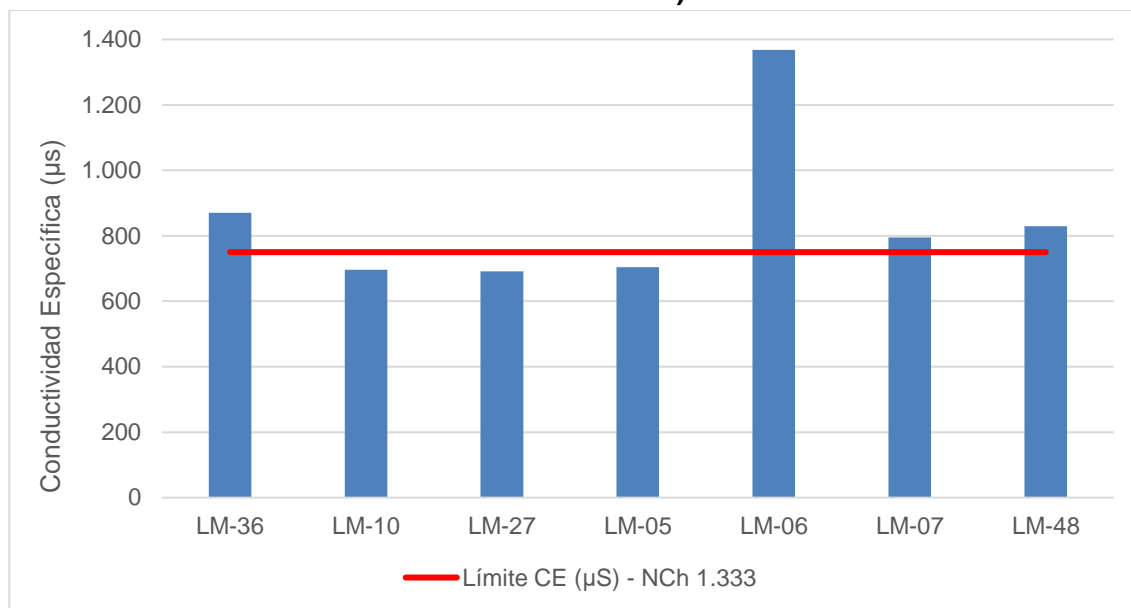
**Figura 4-17: Conductividad Específica y límites de calidad para agua de riego (20 de marzo de 2018)**

La Figura 4-17 presenta las mediciones *in situ* del parámetro Conductividad Específica (CE) del día 20 de marzo de 2018 y el límite máximo para este parámetro que establece la norma de agua de riego (NCh 1.333/1978). El límite se supera en los puntos de monitoreo LM-36, LM-06, LM-07 y LM-48.

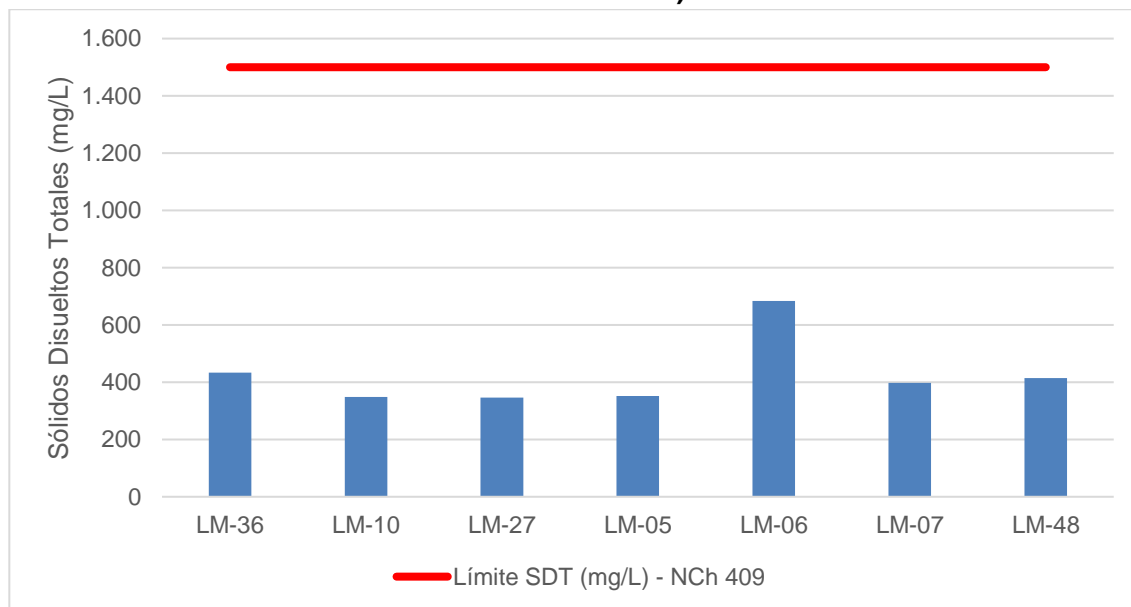
**Figura 4-18: Sólidos Disueltos Totales y límites de calidad para agua potable (20 de marzo de 2018)**

La Figura 4-18 presenta las mediciones in situ del parámetro Sólidos Disueltos Totales (SDT) del día 20 de marzo de 2018 y el límite máximo para este parámetro que establece la norma de agua potable (NCh 409/2005). El límite no se supera en ningún punto de monitoreo.

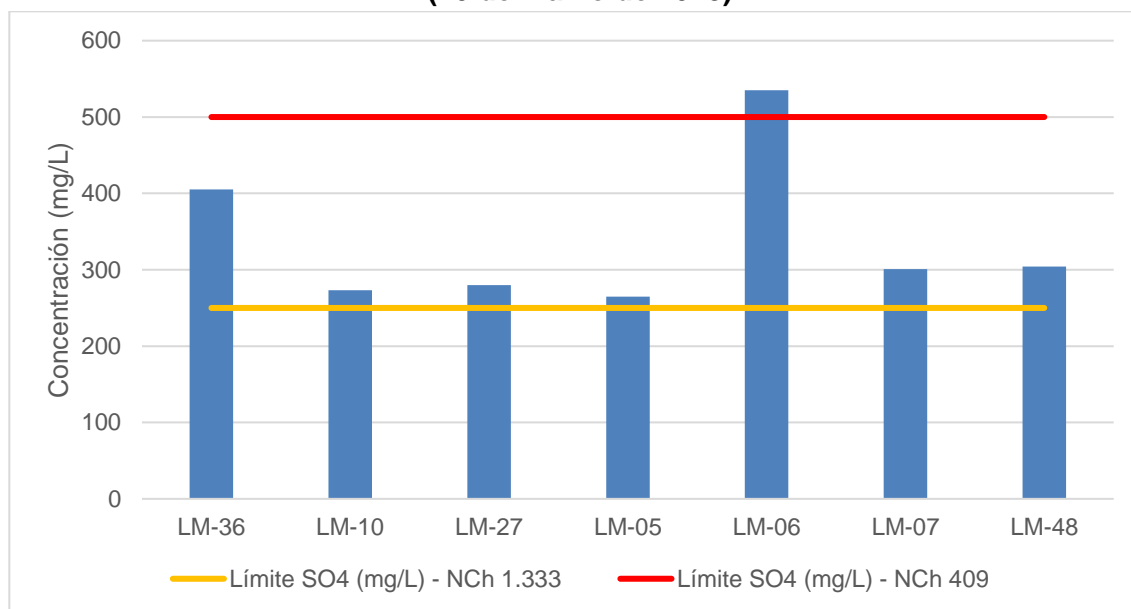
**Figura 4-19: Sulfato medido y límites de calidad para agua potable y agua de riego (20 de marzo de 2018)**

La Figura 4-19 presenta los resultados del análisis para el parámetro sulfato sobre las muestras tomadas el día 20 de marzo de 2018 y los límites máximos para este parámetro

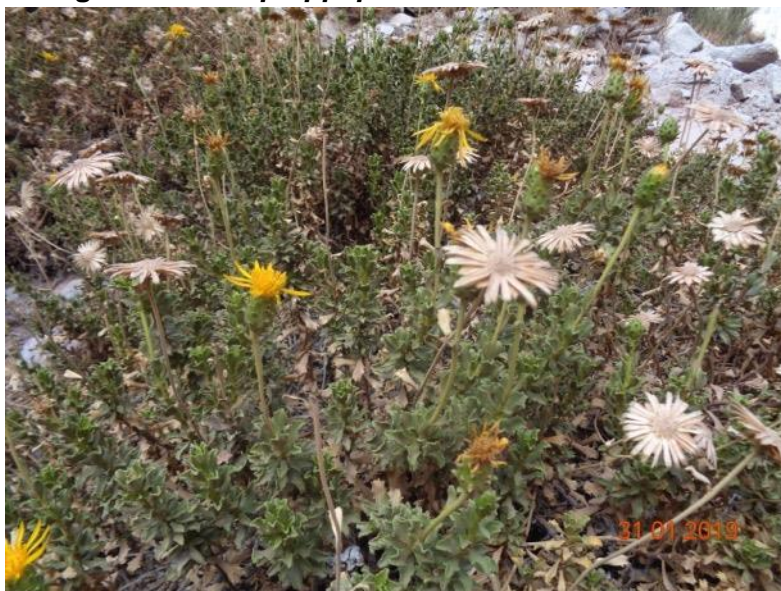
**Figura 4-23: *Haploppapulus bailahuen* en floración.**

En este sentido, 12 de las 15 especies muestreadas se encuentran evidentemente desarrollando alguna etapa de su ciclo normal de vida: ya sea están en floración, dispersión de frutos o yemas florales (Figura 4-22, Figura 4-23 y Figura 4-24). Por otro lado, el follaje de estos se presenta limpio y con una coloración propia de cada especie (Figura 4-25, Figura 4-26 y Figura 4-29).

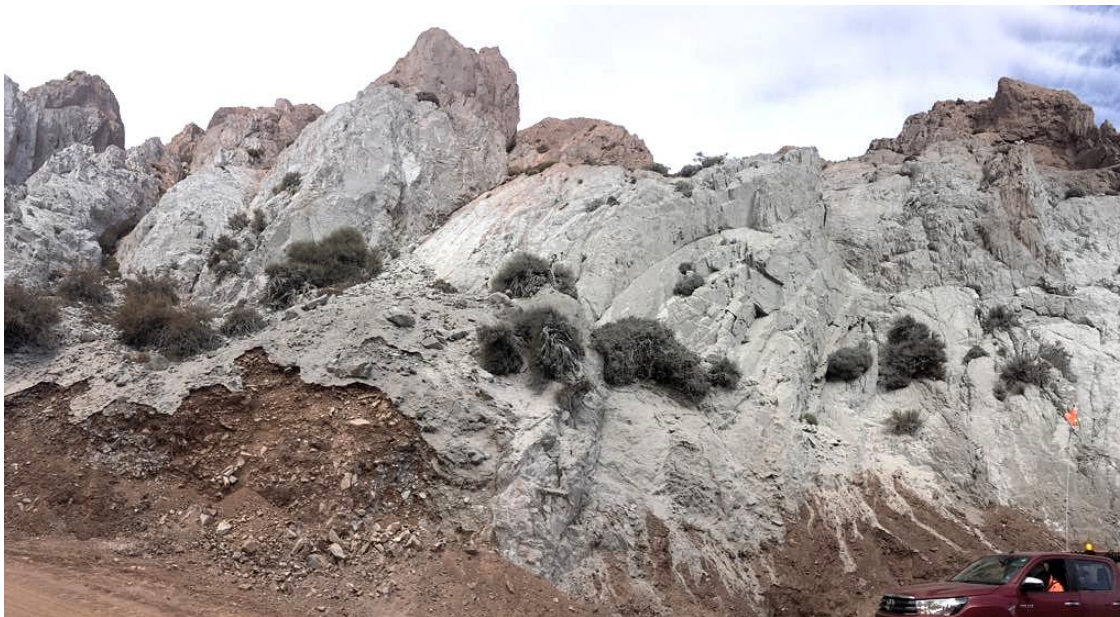
**Figura 4-32: Ejemplo de ladera con fuerte pendiente donde se realizó conteo visual de especies**

En total se contabilizaron un total de 474 individuos aproximadamente creciendo en zonas afectadas por derrame de lamas, de éstas un 39% corresponde a *Ephedra breana*, un 33% a *Adesmia aphylla* y un 15% a *Haplopappus baylahuen*, entre otras especies contabilizadas.

En esta sección de la Quebrada Variante 2, es importante enfatizar que dada las dificultades impuestas por la distancia a la especie, la pendiente del terreno para llegar a ella y el mismo derrame de lamas que en algunos casos, no permitía identificar la forma y follaje del individuo a distancia, estos valores corresponden a una aproximación de los individuos creciendo en zonas con derrame de lamas, tanto en número como la identificación de la especie a la que corresponde cada planta medida.
