INFORME N° 4896-6640-PP-INF-012 SCM MINERA LUMINA COPPER CHILE

4896 ASESORÍA DE INGENIERÍA A OPERACIONES RELAVES & AGUA

REPORTE PRIMEROS 7 DIAS, MEDIDA PROVISIONAL H), RESOLUCION EXENTA N°384 SMA

ABRIL 2018

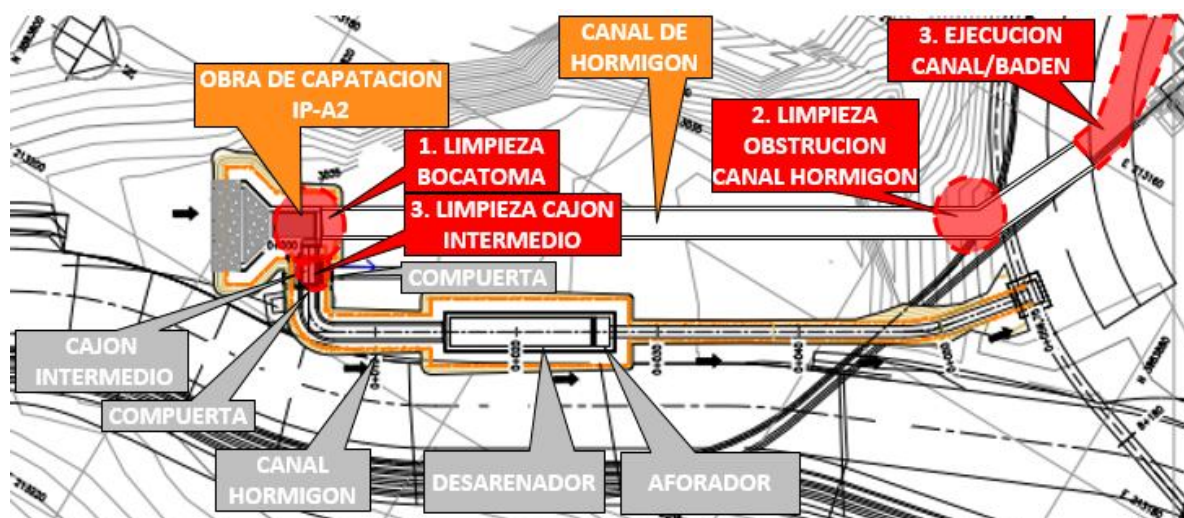
Figura 3-1: Frente de trabajo N°1 - Obras y actividades.

El frente de trabajo N°1 considera la limpieza del canal de aluviones y la descarga por badén en camino, según se muestra en el esquema de la Figura 3-1 en color rojo.

- **Al 05 abril 2018:** Limpieza del fondo plano de la obra de intersección puntual IP-A2, comienzo de la limpieza del canal de hormigón (ver Figura 3-2 y Figura 3-3).
- **Al 05 y 6 abril 2018:** Se trabaja en la remoción de la obstrucción del canalón en el sector de la tubería y se inicia el retiro de material de la sección final la cual tiene una curva hacia la izquierda en el sentido del flujo (ver Figura 3-4).
- **Al 07 abril 2018:** Se realizan trabajos de conformación del tramo final en el sector del camino avanzando hacia el badén del camino (ver Figura 3-5).
- **Al 08 abril 2018:** Se continúa con los trabajos antes mencionados y se termina la Limpieza del sumidero de compuertas (ver Figura 3-6).
- Se continúa avanzado en los trabajos de limpieza y ejecución de los últimos tramos del canal de hormigón/badén camino.

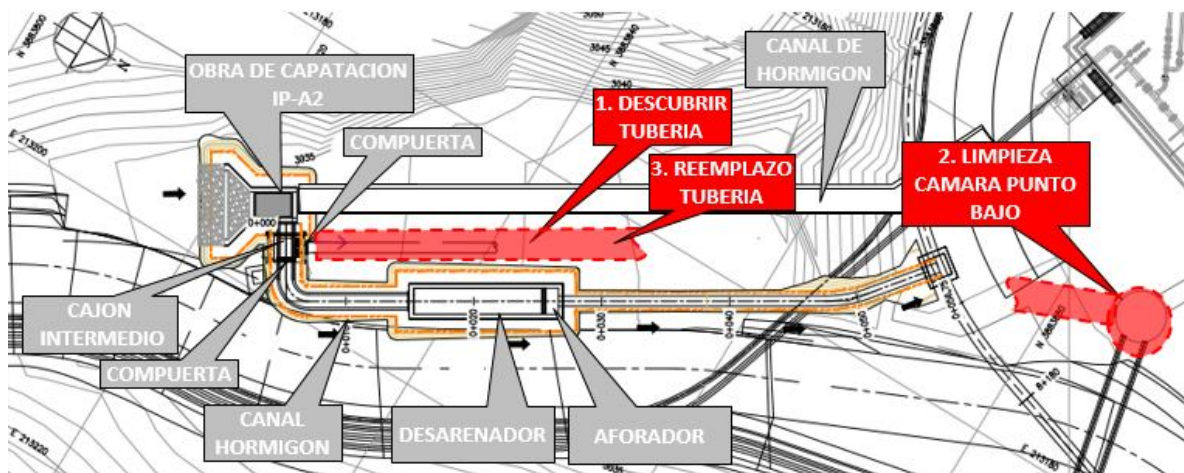
Figura 3-7: Frente de trabajo N°2 - Obras y actividades.

Como parte de los trabajos del frente N°2 se considera revisar la obstrucción de la tubería de desvío de lamas y efectuar reemplazo, modificando el trazado en paralelo al canal de aluviones (ver Figura 3-7).

- **Al 05 abril 2018:** Se descubre la cañería de desvío de lamas, desde el sector de la Compuerta (CL), y paralelo al canal de hormigón.
- **Al 06 abril 2018:** Se realizan limpieza de la cámara de punto bajo ventanas de Inspección en la tubería descubierta, confirmando la obstrucción de la misma.
- **Al 07 abril 2018:** Se realiza corte en la línea de lamas, cercano a la salida del cajón. Se realiza limpieza manual del tramo (desde el corte hasta la compuerta). Se realiza un acople utilizando una tubería de 800 [mm] de hormigón comprimido, ejecutando inserto en terreno
- **Al 08 abril 2018:** Se coloca nueva tubería desde el inserto de hormigón comprimido, finalizando la instalación de 36 metros de nueva tubería, paralelo al canal de Hormigón. Se totalizan 3 insertos de hormigón utilizados como acoples.
- Se continua avanzando hacia el sector de la descarga

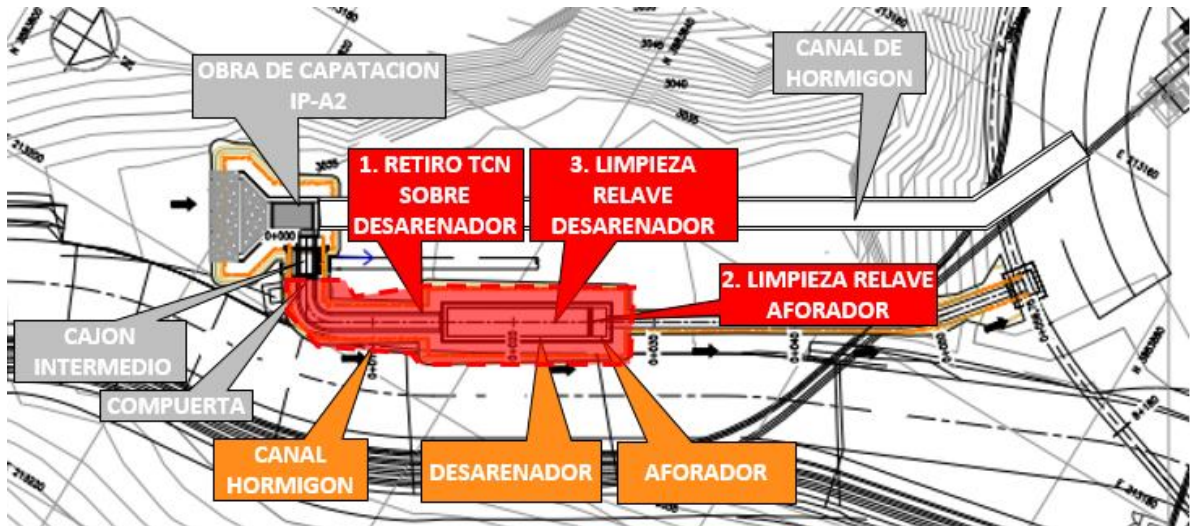
Figura 3-13: Frente de trabajo N°3, Obras y Actividades.

El frente de trabajo N°3 contempla la limpieza del desarenador, durante la cual la CA se mantendrá cerrada (ver Figura 3-13).

- **Al 05 abril 2018:** Limpieza exterior del desarenador que incluyó la remoción de material (TCN) desde la zona del desarenador. La zona donde se efectuaron los trabajos se indica en la Figura 3-14, mientras que el detalle de las tareas efectuadas se indica en la Figura 3-14.

- **Al 05 abril 2018:** Se efectuó limpieza del cajón interior de descarga del desarenador (aguas abajo del aforador). Se efectúa una remoción manual, registrando el nivel de agua, retirando en primera instancia con supersucker. No se registra salida de agua al desvío de aguas naturales.

- **Al 06 abril 2018:** Se realiza una limpieza manual de las tapas metálicas para proceder al retiro de las tapas, y se comienza con el retiro de los relaves dentro del desarenador mediante supersucker e hidrojet, removiendo aproximadamente el 50% del relave desde la cámara.

- **Al 07 abril 2018:** Se retiran maxi sacos con relave desde sumidero y desarenador para sacar fuera de obra..
- **Al 08 abril 2018:** Se realizan limpieza manual del desarenador de la fracción que no es posible extraer hidráulicamente.

- **Al 09 abril 2018** Se finaliza limpieza de canal y desarenador.

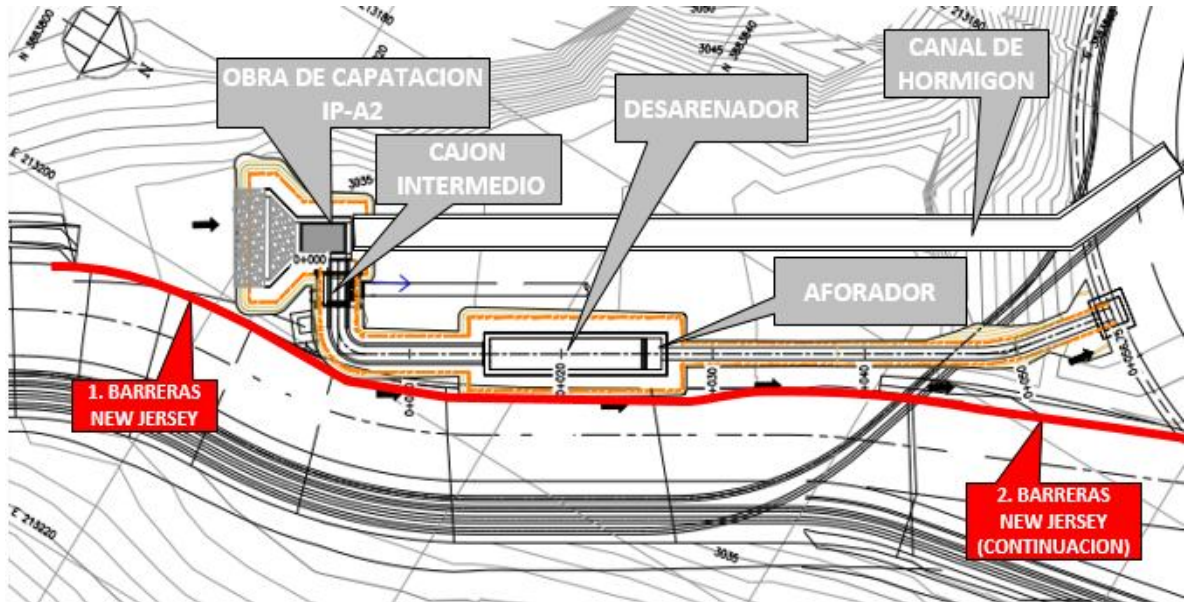
Figura 3-19: Frente de trabajo N°3 - Obras y actividades.

Como parte del frente N°4 se proyecta la instalación de barreras New Jersey para evitar la entrada de lamas que escurran por el camino hacia la obra de desvío de aguas naturales (ver Figura 3-19).

- **Al 08 abril 2018:** Se comienza con la instalación de las barreras para evitar el ingreso de pulpa de relave desde el camino a las obras de la IP-A2 (ver Figura 3-20).
- **Se continúa con la instalación.**
