INFORME DE ANÁLISIS Y ESTIMACIÓN DE EFECTOS AMBIENTALES

CARGOS N°4, N°5 y N°16 RES. EX. N°1 / ROL D-018-2019

SCM MINERA LUMINA COPPER CHILE

**DOCUMENTO PREPARADO POR
MEJORES PRÁCTICAS ASOCIADOS**

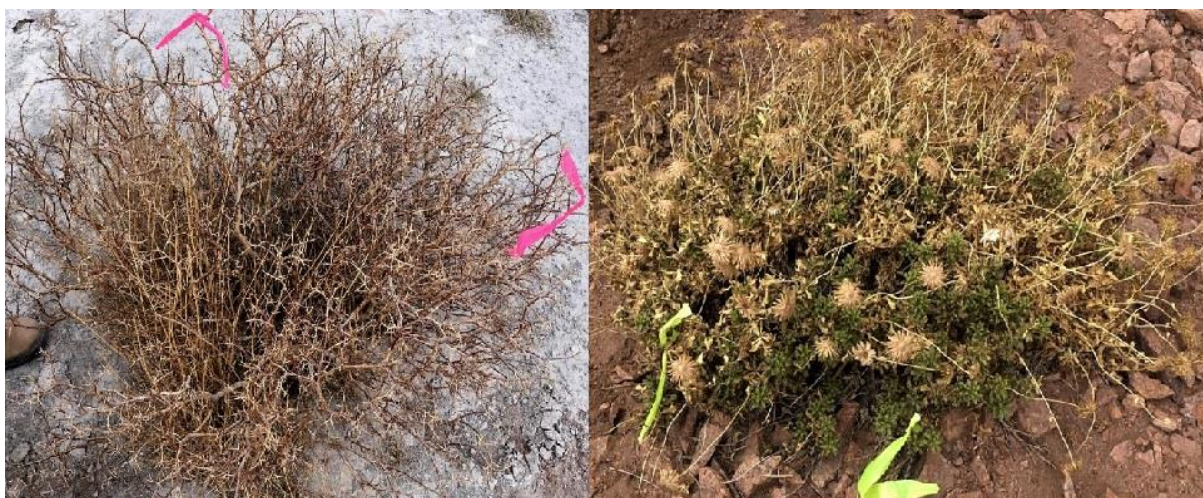
Figura 3-3: Ejemplo de medición para especie en zona con derrame y especie en zona control

De esta manera, diferencias significativas en el crecimiento de los individuos afectados versus los individuos del grupo de control, como diferencias significativas en la correspondencia del desarrollo con su ciclo de vida natural entre los individuos afectados versus los individuos del grupo de control, serían interpretados como efectos crónicos potencialmente atribuibles a los derrames de lamas.

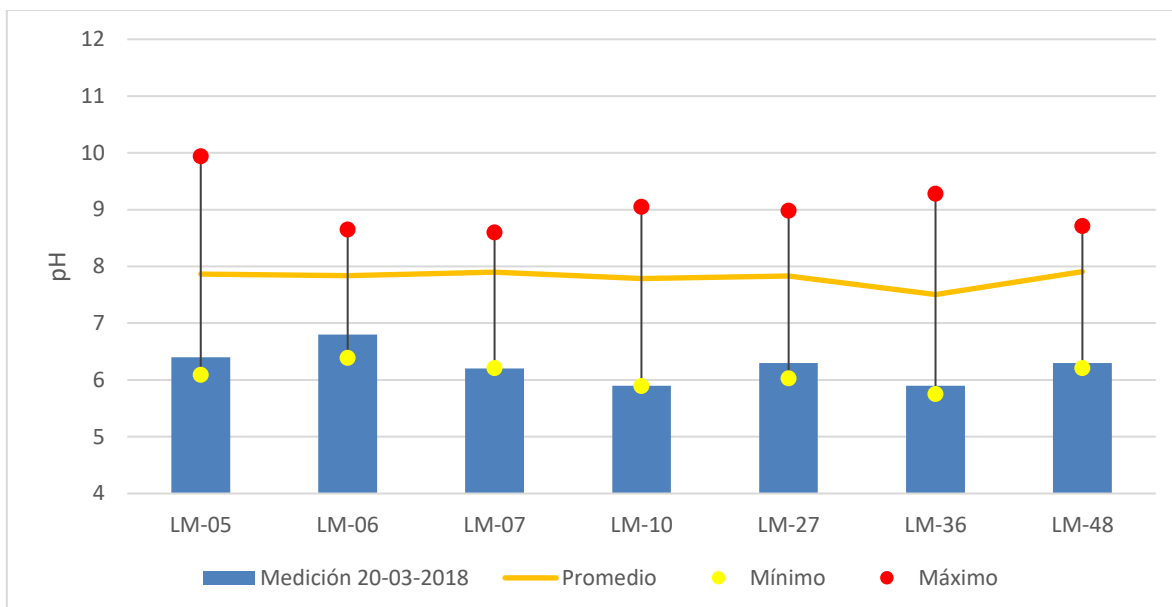
Figura 4-12: pH en el río Ramadillas 20 de marzo de 2018 y rangos históricos

Respecto a las mediciones realizadas *in situ* en los puntos de monitoreo del río Ramadillas y sus afluentes el día 20 de marzo de 2018, los resultados del análisis estadístico permiten determinar que ninguno de los valores registrados de manera inmediatamente posterior al derrame de lamas en el río Ramadillas, corresponde a un valor atípico, con excepción del parámetro pH en el punto de monitoreo LM-10.

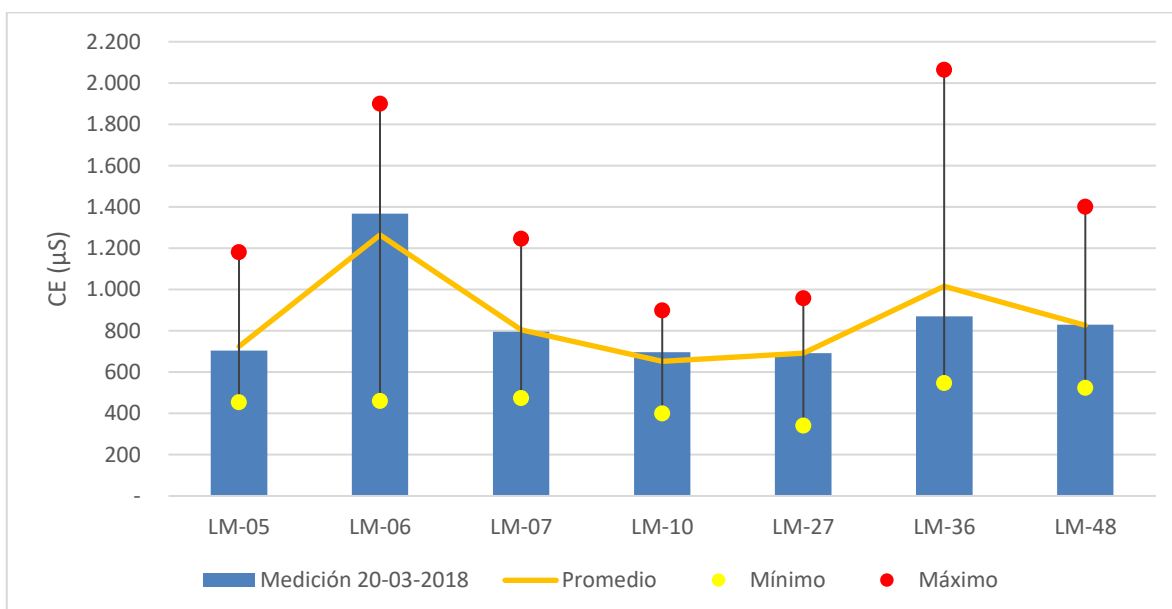
Figura 4-13: Conductividad Específica en el río Ramadillas 20 de marzo de 2018 y rangos históricos

No obstante, como se expuso en la Figura 4-13, los valores medidos durante el 20 de marzo de 2018 se encuentran en el rango de los promedios históricos para este parámetro en todos los puntos de monitoreo. El mayor valor de CE se obtuvo en el punto de monitoreo LM-06, el que presenta mayores niveles de CE de manera natural. Es importante destacar que, al igual que en el caso del sulfato, este punto no pudo ser afectado por el derrame de lamas por encontrarse en el río Vizcachas de Pulido aguas arriba de la confluencia con el río Ramadillas, por lo anterior se considera que no se afecta la flora ni la vegetación, ni tampoco la actividad agrícola, debido a que no se afectó la *“calidad histórica”* del agua desde el inicio de la operación del proyecto Caserones.

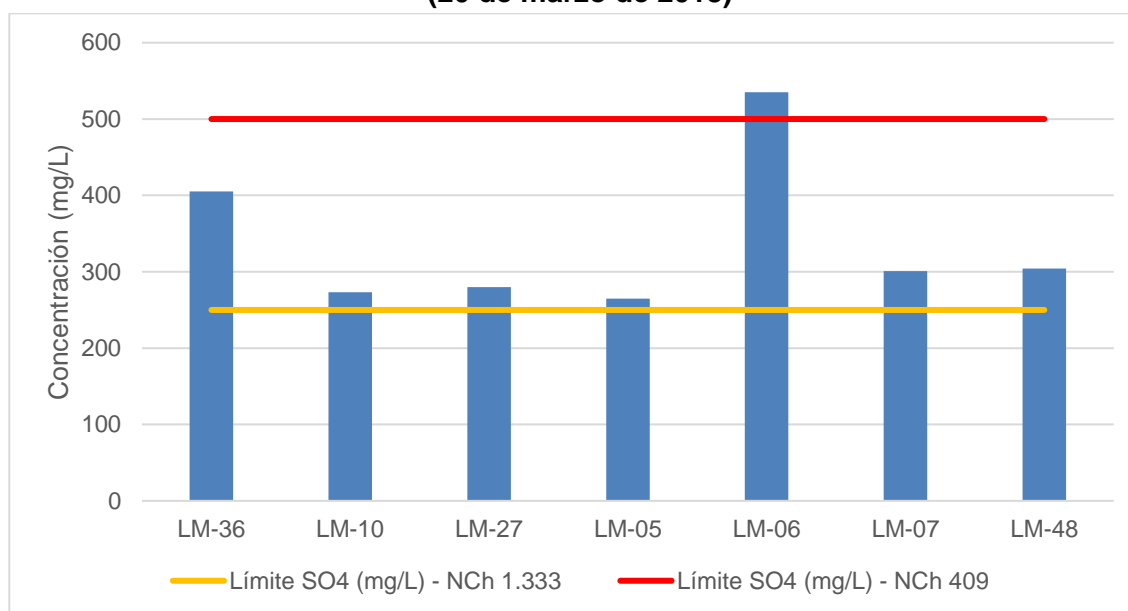
Figura 4-19: Sulfato medido y límites de calidad para agua potable y agua de riego (20 de marzo de 2018)

La Figura 4-19 presenta los resultados del análisis para el parámetro sulfato sobre las muestras tomadas el día 20 de marzo de 2018 y los límites máximos para este parámetro

que establecen las normas de agua potable (NCh 409/2005) y la norma de agua de riego (NCh 1.333/1978). El límite para agua de riego se supera en todos los puntos de monitoreo, no obstante, como se expuso en la Figura 4-15 los valores medidos durante el 20 de marzo de 2018 se encuentran muy próximos a los promedios históricos para este parámetro en todos los puntos de monitoreo. El límite para agua potable se supera en el punto de monitoreo LM-06, el que presenta mayores concentraciones de sulfato de manera natural. Es importante destacar que este punto no pudo ser afectado por el derrame de lamas por encontrarse en el río Vizcachas de Pulido aguas arriba de la confluencia con el río Ramadillas.

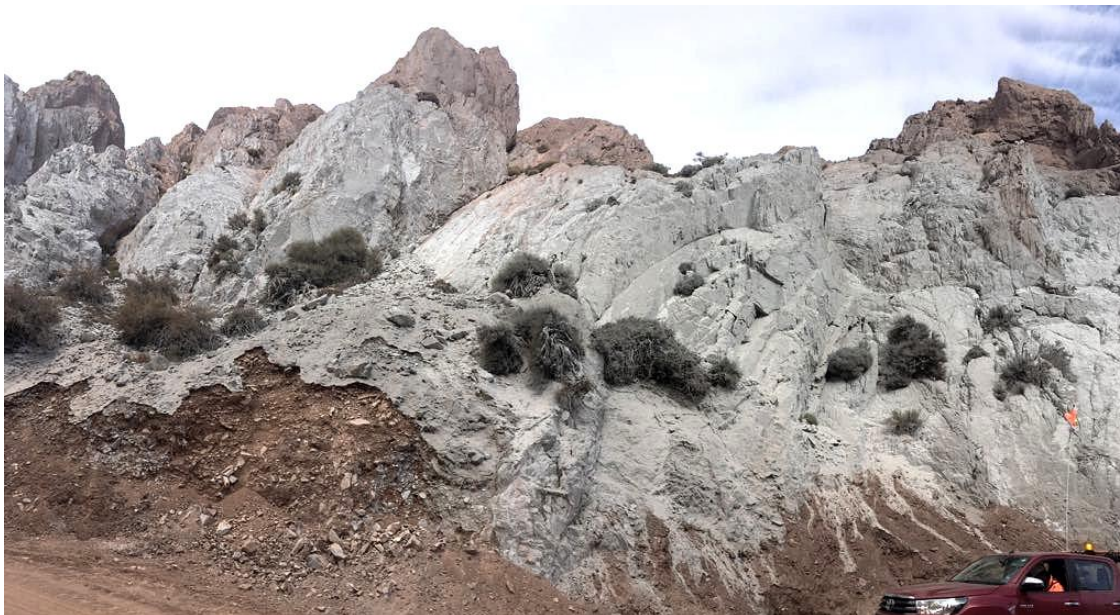
Figura 4-32: Ejemplo de ladera con fuerte pendiente donde se realizó conteo visual de especies

Dado que en la Quebrada Variante 2 existen sectores donde la ladera tiene una pendiente tan abrupta que es imposible hacer un recorrido a pie por sobre éstas para muestrear las plantas que crecen en zonas afectadas por derrame de lamas, con la finalidad de tener una aproximación de las especies aquí ubicadas, se procedió a contar visualmente dichas especies.

En total se contabilizaron un total de 474 individuos aproximadamente creciendo en zonas afectadas por derrame de lamas, de éstas un 39% corresponde a *Ephedra breana*, un 33% a *Adesmia aphylla* y un 15% a *Haplopappus baylahuen*, entre otras especies contabilizadas.
