## **ANEXO N° 16.1**

### **INFORME DE ANÁLISIS Y ESTIMACIÓN DE EFECTOS AMBIENTALES**

**CARGOS N°4, N°5 y N°16 RES. EX. N°1 / ROL D-018-2019**

**SCM MINERA LUMINA COPPER CHILE**

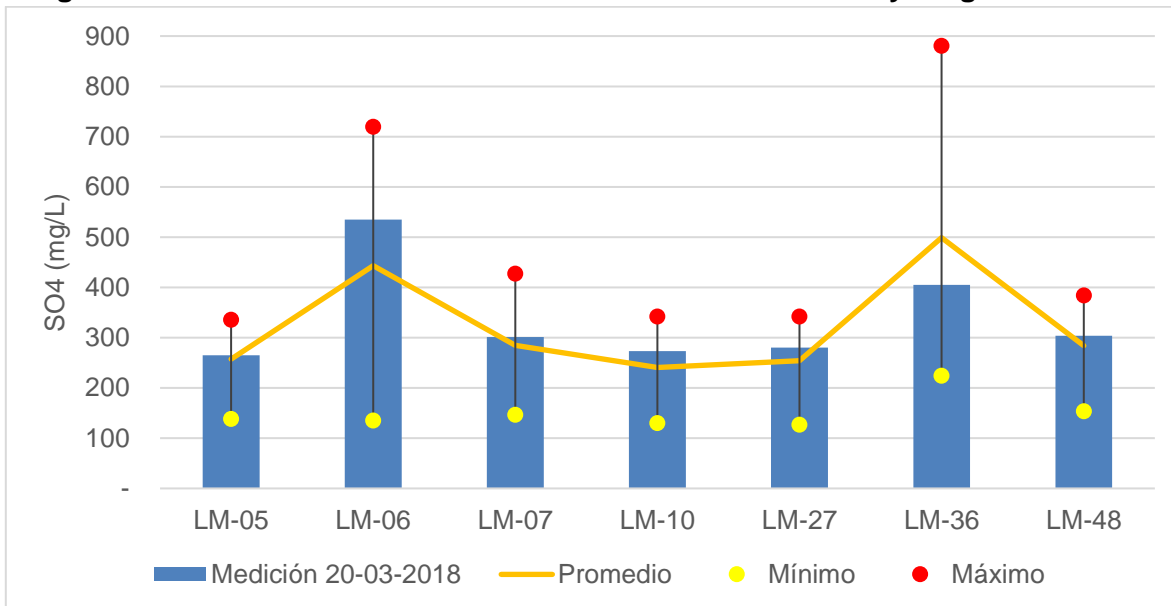
**Figura 4-15: Sulfato en el río Ramadillas 20 de marzo de 2018 y rangos históricos**

que establecen las normas de agua potable (NCh 409/2005) y la norma de agua de riego (NCh 1.333/1978). El límite para agua de riego se supera en todos los puntos de monitoreo, no obstante, como se expuso en la Figura 4-15 los valores medidos durante el 20 de marzo de 2018 se encuentran muy próximos a los promedios históricos para este parámetro en todos los puntos de monitoreo. El límite para agua potable se supera en el punto de monitoreo LM-06, el que presenta mayores concentraciones de sulfato de manera natural. Es importante destacar que este punto no pudo ser afectado por el derrame de lamas por encontrarse en el río Vizcachas de Pulido aguas arriba de la confluencia con el río Ramadillas.

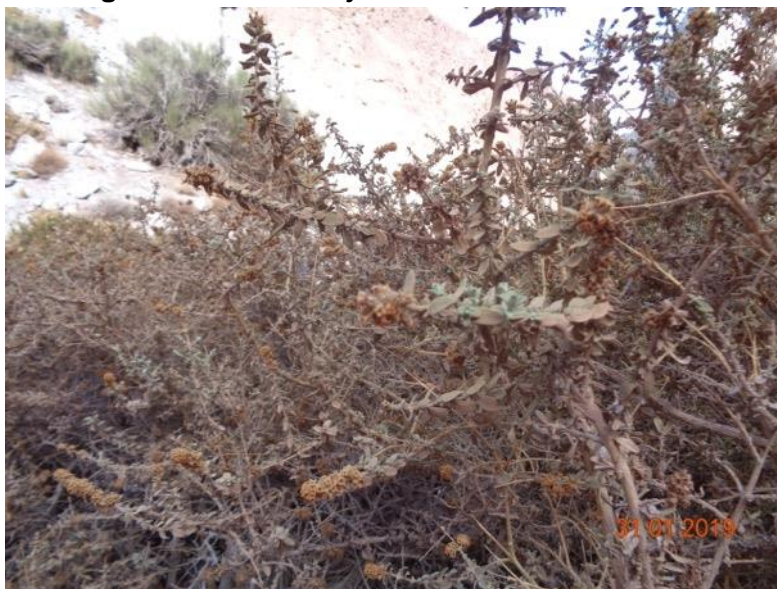
**Figura 4-25: *Buddleja suaveolens* en floración**

En este sentido, 12 de las 15 especies muestreadas se encuentran evidentemente desarrollando alguna etapa de su ciclo normal de vida: ya sea están en floración, dispersión de frutos o yemas florales (Figura 4-22, Figura 4-23 y Figura 4-24). Por otro lado, el follaje de estos se presenta limpio y con una coloración propia de cada especie (Figura 4-25, Figura 4-26 y Figura 4-29).
