Informe de Efectos Negativos Programa de
Cumplimiento procedimiento sancionatorio
Rol F-028-2021 de la SMA

05 abril 2021
Viña Casas Patronales.

1 INTRODUCCIÓN

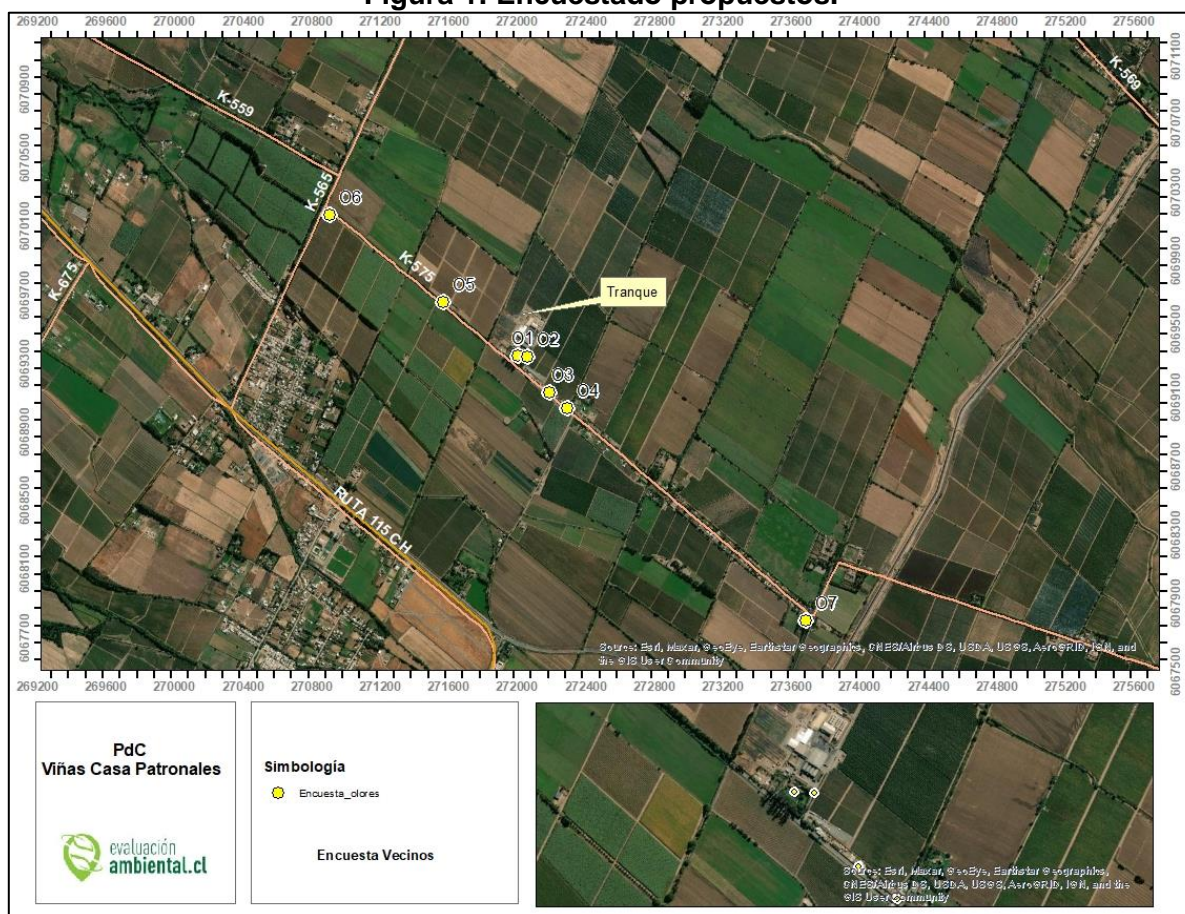
Figura 1: Encuestado propuestos.

Los resultados de la primera encuesta (ID 14) indican que la presencia de olores en el sector se debe a abonos orgánicos usados por las industrias agrícolas, tales como guano u otros. De acuerdo a lo anterior se descarta que exista algún tipo de olor molesto de la Viña Casas Patronales.

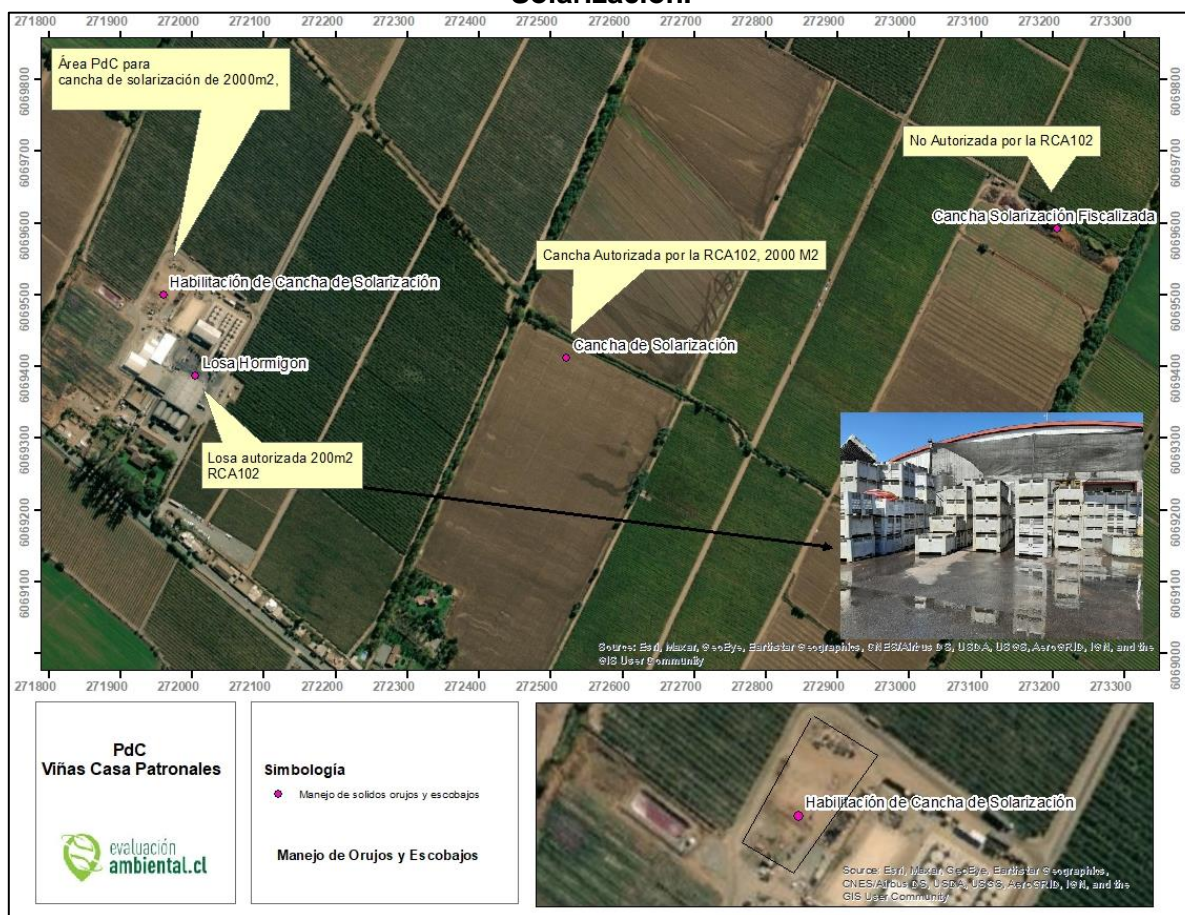
Figura 2: Explicación de la ubicación de la Losa de Hormigón y Cancha de Solarización.

Corresponde señalar que el Anexo A de la Adenda 3 de la tramitación ambiental, documento “Anexo A - Plan de Manejo integral de Residuos Solidos” de la RCA 102/2014, fue actualizado durante su tramitación, modificando el Anexo C de la Adenda 1, sin embargo no se existe gran diferencia, y solo es precisión. Respecto a la confusión, sobre la ubicación de la losa de hormigón de 200 m² y la cancha de solarización de 2000 m², en la tramitación ambiental en la respuesta 1.9 de la Adenda 3, en la cual se detalla dicha diferencia, como se expone en la siguiente figura.

De esta forma, se puede apreciar que el titular cumple con lo autorizado por la RCA 102/2014 en lo que se refiere al primer sitio de acumulación de orujos y escobajos, en una zona con losa de hormigón, ubicada en el punto UTM HUSO 19 H, Norte 6069387 y Este 272005, en la parte de recepción de uva (Figura 2), donde corresponde situar los orujos y escobajos en un primer paso, antes de ir a la cancha de solarización, tal como se describe en el Anexo A de la Adenda 3.

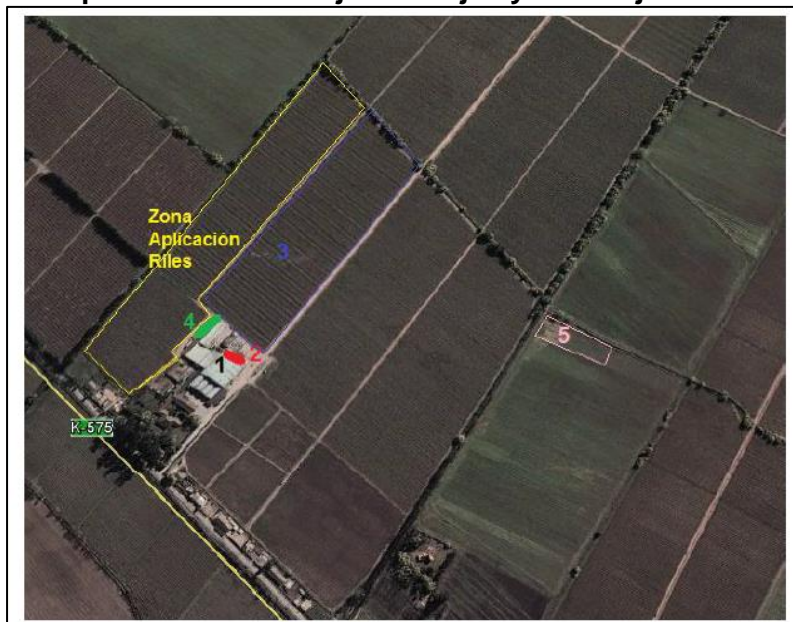
Figura 3: Explicación de manejo de orujos y escobajos – Adenda 3.

- *La estructura señalada con el N° 1, representa la ubicación de la bodega de vinos.*
- *El punto N° 2, representa la ubicación del patio de acopio transitorio de los residuos sólidos orgánicos (200 m2 aprox.), que se ubica en el patio de vendimia (detrás de*

Aclarado lo anterior, el sitio no autorizado utilizado por el titular corresponde a 0,6 ha, mientras que el sitio autorizado por la RCA 102/2014 corresponde a 0,2 ha de superficie. Dicho esto, la forma de eliminar el efecto negativo detectado, es trasladar la cancha de solarización al sitio indicado en la Figura 3, dado que este, corresponde a un área intervenida y compactada, previamente evaluada², y su superficie consta de 2.000 m2.

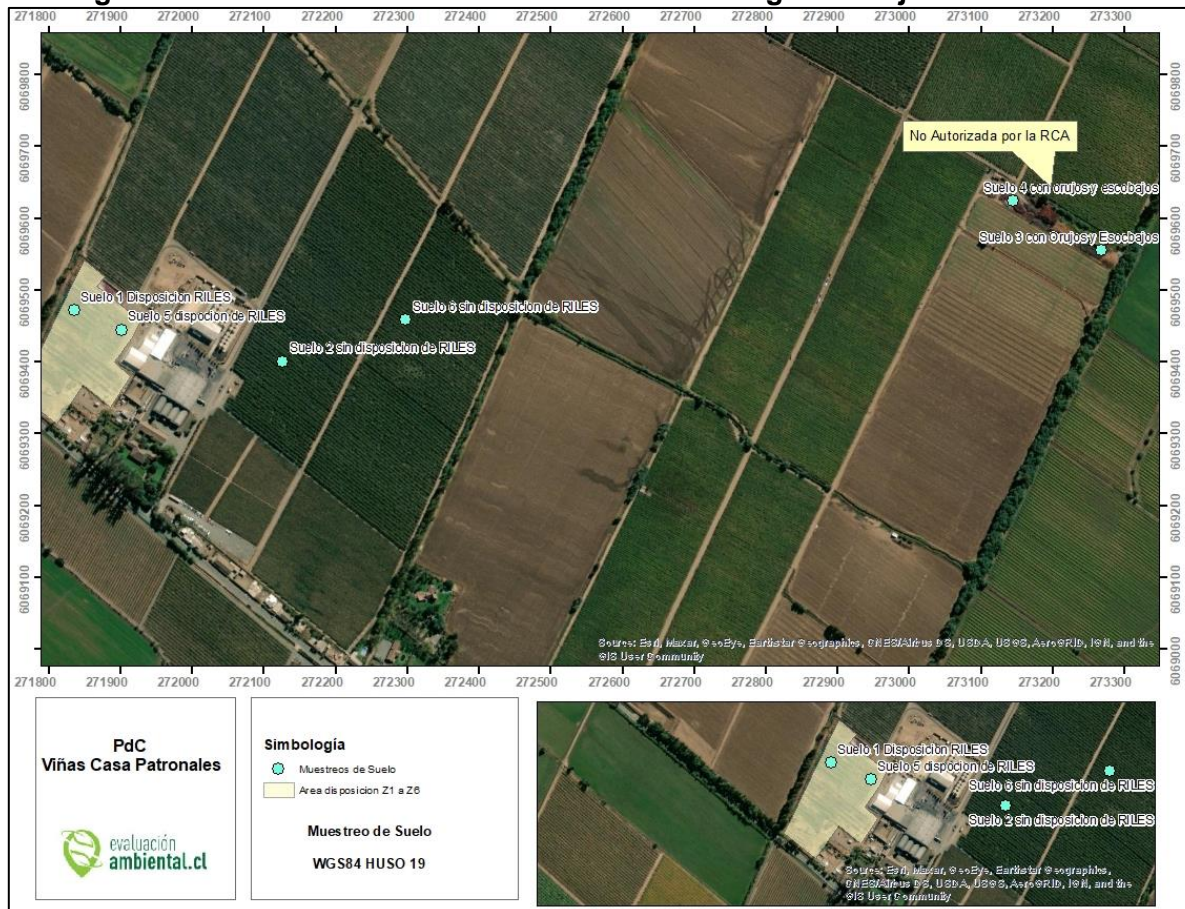
Figura 5: Puntos de muestras de suelo. ETFA. Programado jueves 1 de abril.

- Toma de dos muestras de suelo y tres de calidad de las aguas por 4 meses continuos y una muestra de descarte de residuos peligroso del orujo y escobajo acumulado. Los puntos de muestreo se ven representados en la Figura 5 y Figura 6. (Anexo A, programadas la toma de muestra de suelos para el día 01 de abril, y las de calidad de aguas superficiales para la semana del 5 al 9 de abril de 2021).
- Una vez aprobado el PdC, se procederá a realizar un estudio de limnología de 3 campañas en el canal de aguas lluvias, para asegurar que este se encuentra en buen estado biológico. (ID 23 del Programa de Cumplimiento).
- Se adjunta carta de asociación de canalistas donde se certifica que ellos no han detectado efectos negativos derivados del funcionamiento de la planta de RILES de Viña Casas Patronales (Anexo B).
