Central de Pasada Carilafquén- Malalcahuello

Informe Técnico Control de Erosión

2015-02-18 No. Proyecto: CL15003EW

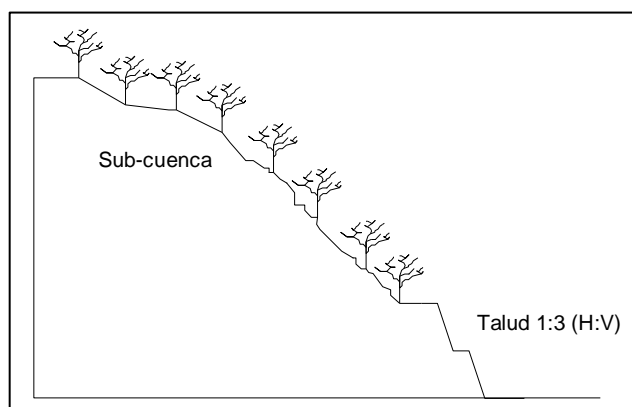
Figura 3-1: Taludes con cuenca aportante.

Es por ello que las secciones del proyecto que presentan cortes de talud con relaciones de pendiente por sobre 1:2 (H:V), y que al mismo tiempo formen parte de una subcuenca, independiente de su altura, se consideraron de alto riesgo de erosión (ver Figura 3-1).

Estas zonas reciben parte del caudal acumulado de precipitación desde laderas de cota superior (la otra parte es retenida por la vegetación y el suelo). Mientras mayor es la superficie de la subcuenca aportante, mayor es el riesgo de erosión, ya que el corte del talud recibirá un mayor caudal de escorrentía acumulado.

- En el caso de taludes que posean una cuenca aportante en su parte superior, se propone la construcción de un contrafoso, dispuesto en la parte más alta del talud y separado por una distancia mínima de 2 m de su borde de excavación. Este contrafoso recolectará el agua de lluvia proveniente de la cuenca aportante para desviarla hacia los extremos de la zona comprometida, donde será descargada ya sea a quebradas existentes o a pozos de infiltración construidos con ese fin.

En el caso de taludes con presencia de cuenca aportante, independientemente de su altura o número de bancos, se propone la construcción de un contrafoso (y su respectiva solución de desagüe) idéntico al descrito en el punto anterior (ver Figura 4-3).

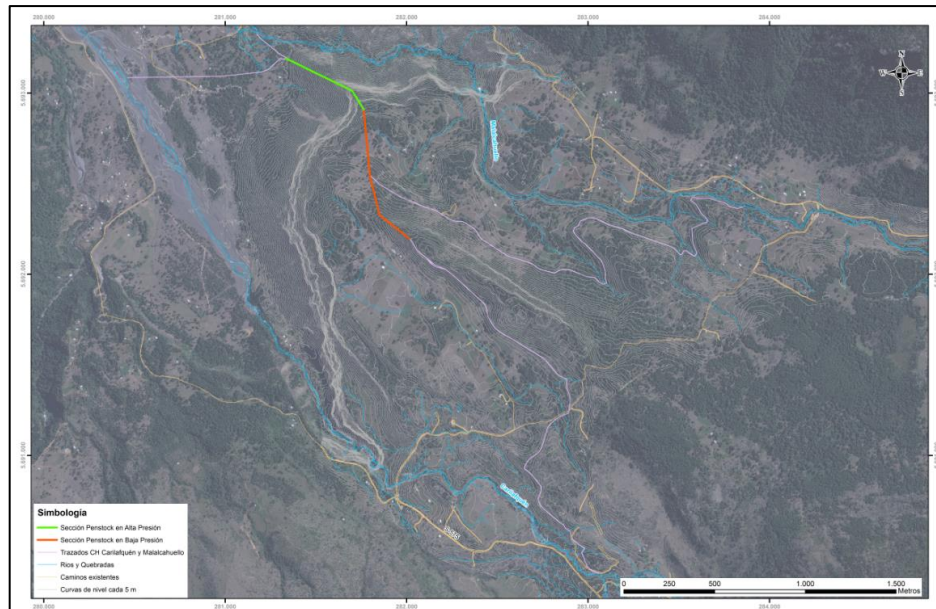
Figura 3-9: Ubicación tubería forzada.

En la Figura 3-9 se puede apreciar la zona donde la tubería forzada se dispone en laderas de pendientes media-baja y alta.

Finalmente, al pie de la cara frontal de cada silla, se propone instalar canaletas de desviación de aguas lluvia, que conduzcan el agua de escorrentía superficial hasta fuera de los límites de excavación, entregando el caudal desviado a zonas con suelo y vegetación no alterada. Se explicita que estas canaletas de desviación se instalan en cada uno de los niveles de excavación asociados a sillas o machones de la tubería forzada, por lo que no acumulan caudales que deterioren de manera significativa el suelo sobre el que descargan.

En la Figura 4-7 se presenta un esquema de la solución propuesta.

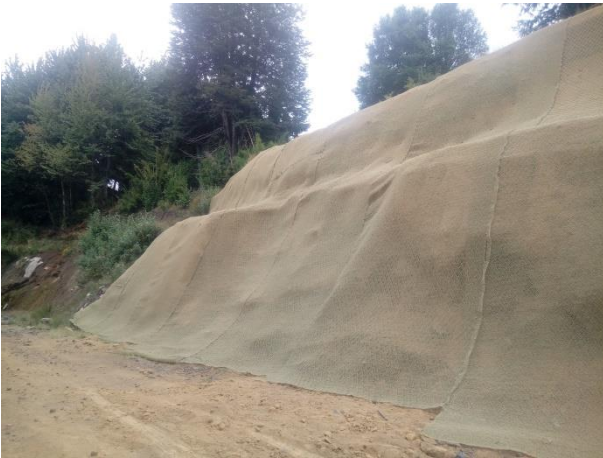
Mallas instaladas en Aducción Carilafquen con Mallas Greenax pk 200 al pk 600 (Servidumbre A. Pardo)
Punto 6 UTM coordenadas 282.730, 5.690.764

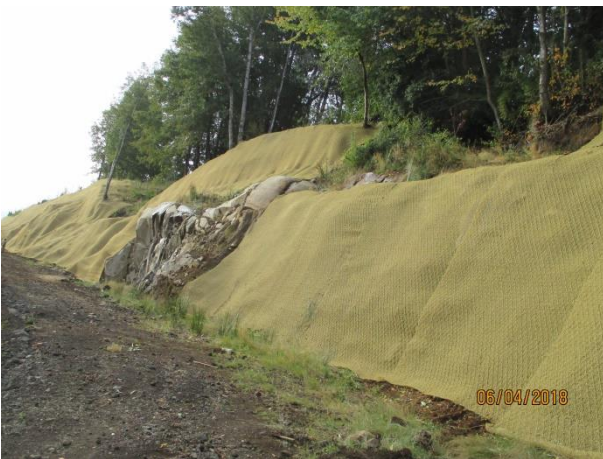
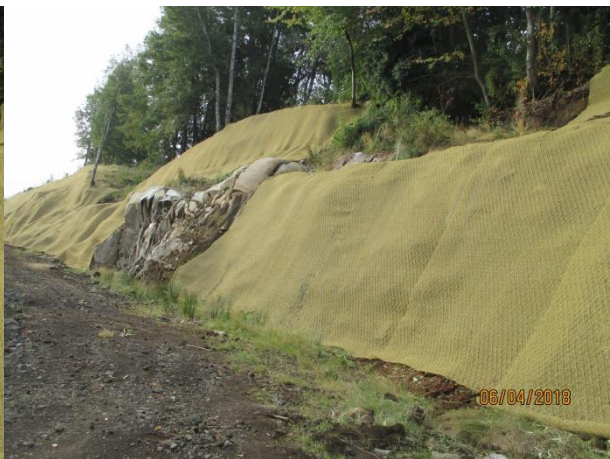
Mallas instaladas en Aducción Carilafquen con Mallas Greenax pk 200 al pk 600 (Servidumbre A. Pardo)
Punto 7 UTM coordenadas 282.878, 5.690.610

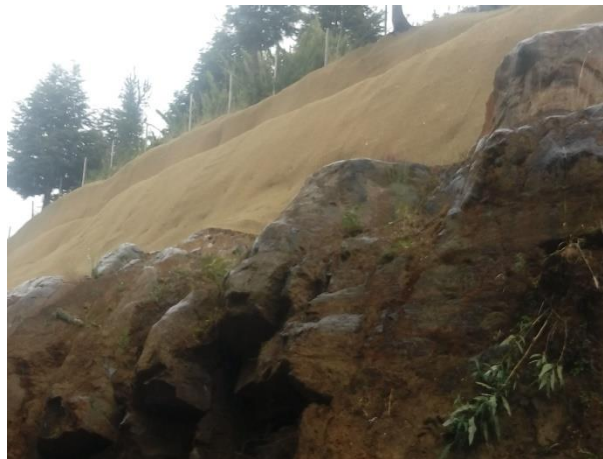
*Mallas instaladas en Aducción Carilafquen con Mallas Greenax pk 680 aprox
Punto 11 UTM coordenadas 282.707, 5.690.877*

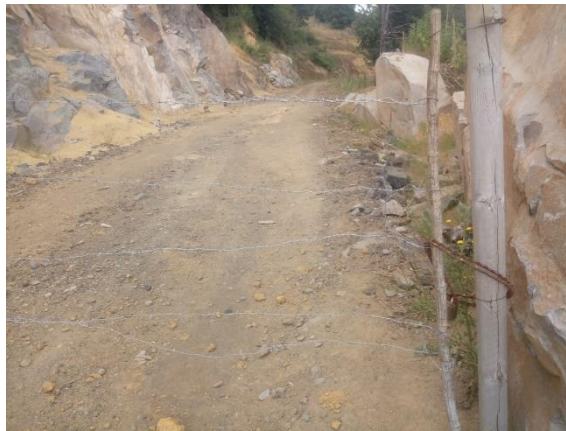
Durante la ejecución de los trabajos hubo problemas de acceso a la servidumbre establecida por CAREN S.A en el predio del Sr. Antonio Pardo, lo cual impidió la instalación del total de la malla planificada para los taludes comprendidos entre los pk 200 a pk 430 aprox.

Acceso Servidumbre CAREN S.A y Antonio Pardo, cerrado no permitiendo la ejecución de faenas entre pk 200 y 420 aproximadamente.

Debido a lo anterior se procedió a informar a CAREN S.A y colocar constancia en Carabineros de Melipeuco, una vez obtenida la resolución del tribunal que autorizaba el acceso al predio, de ser necesario con fuerza pública, se finalizáron los trabajos de instalación en el sector.

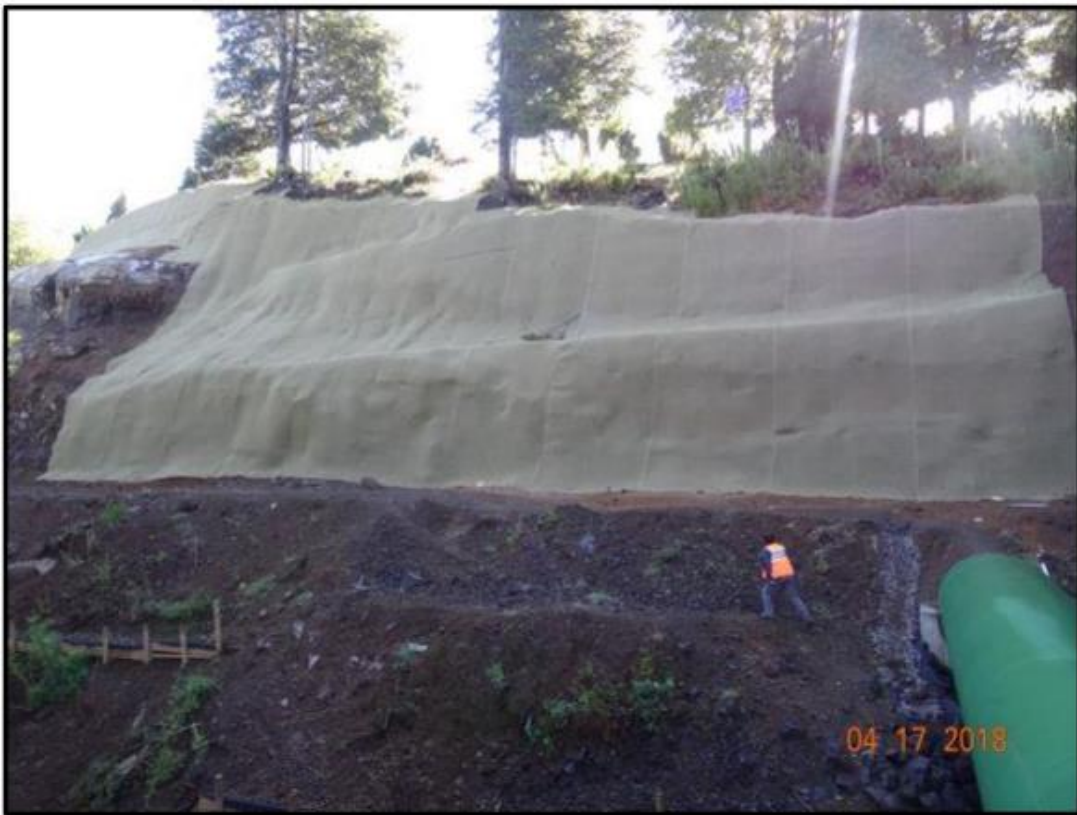
Figura N° 7.1 Imagen N°2 SMA – PK 0+160

Las secciones seleccionadas para el análisis de estabilidad del talud de CRFQ (Carilafquen), corresponden aquellas en que se presentan las condiciones más desfavorables desde el punto de vista de la estabilidad, consideradas como la mayor inclinación y altura de talud en el trazado comprendido entre el PK 0+145 al PK 0+725 (Tramo 1), y el PK 2+140 al PK 2+500 (tramo 2), además se indican las fotografías extraídas de las descargas de la SMA con los PK aproximados, de los cuales se seleccionaron los taludes de interés. La acotación de tramos antes indicados, son donde se encuentra presente la instalación de la malla.

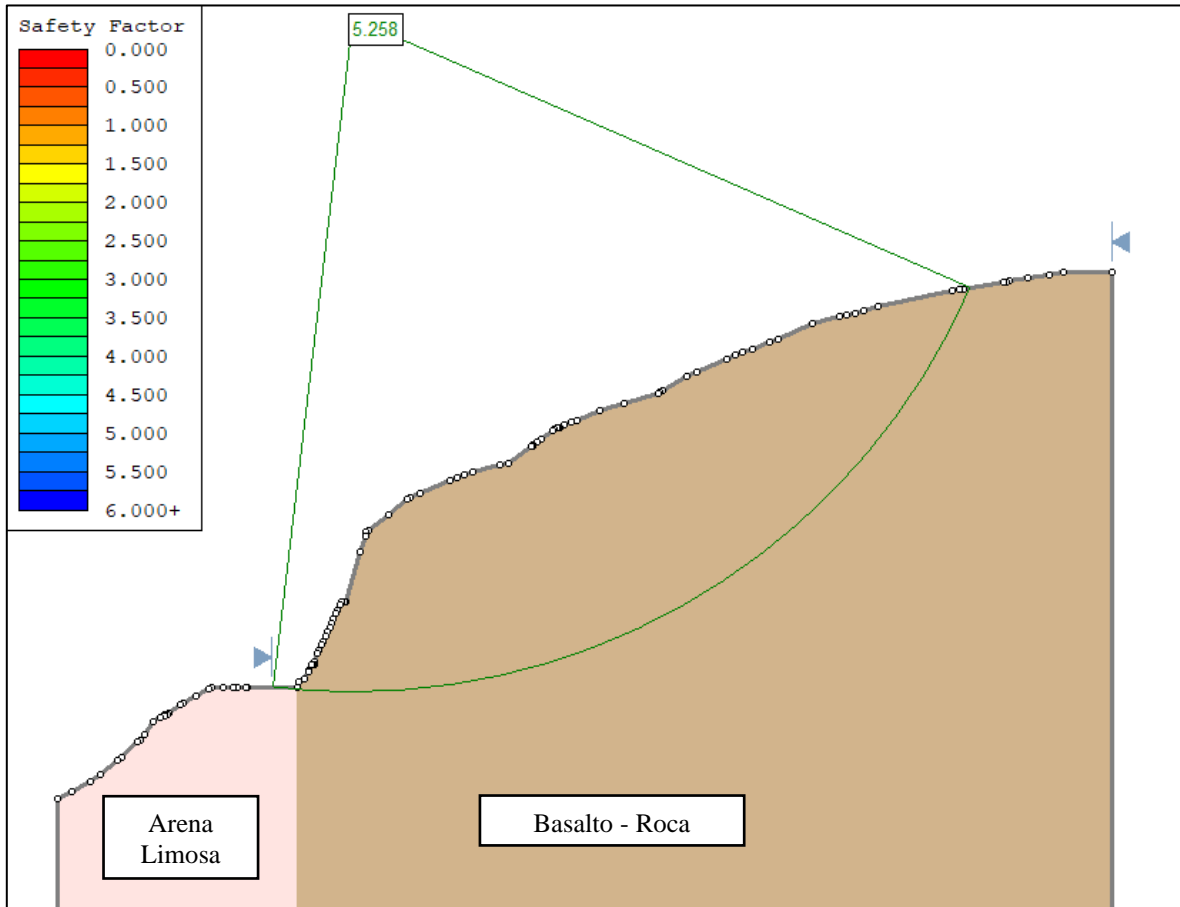
1. Sección de Interés en PK 0+160. Caso estático – Falla de Circular

Sección	Tipo de Falla	Caso de Análisis	Factor de Seguridad Resultante	Factor de Seguridad Diseño	Verificación Criterio de Diseño
Tramo 1 PK 0+160	Circular	Estático	5,26	1,5	Cumple
		Pseudo-estático (sismo)	4.19	1,0	Cumple
Tramo 2 PK 2+200	Circular	Estático	3,90	1,5	Cumple
		Pseudo-estático (sismo)	3,24	1,0	Cumple

En las imágenes se puede apreciar que no se producen fallas locales con factores de seguridad menores a los criterios de aceptabilidad. Lo anterior se debe a las propiedades de resistencia al corte asociadas al material rocoso, específicamente a la cohesión.

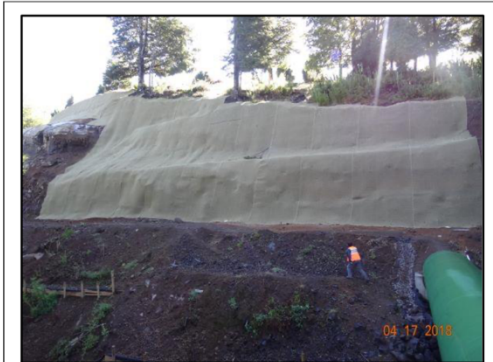
Imagen N° 2: sector tubería de aducción Carilafquén, en donde se puede ver el atraveso de la tubería descubierta que pasa por una quebrada y la colocación de malla en la pendiente del talud, para contener el desprendimiento de suelo.

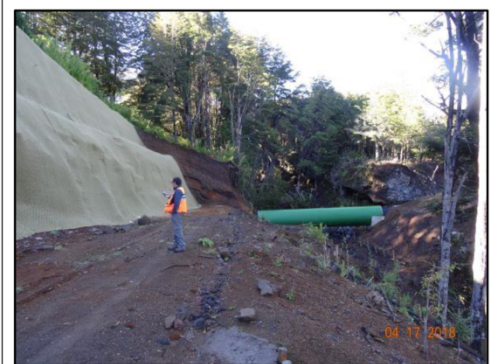
Imagen N° 3: Mismo sector de la imagen N° 2, donde se aprecia fuerte pendiente del talud sobre la tubería (localizada bajo el funcionario de la imagen).

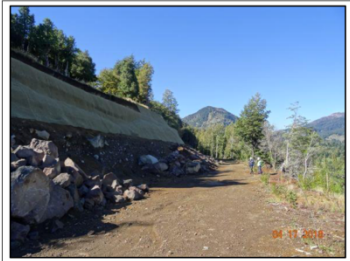
- c) En cuanto a las rocas de la imagen N°4 de la página 12 de la RESOLUCIÓN EXENTA N°1/ROL D-097-2021 de la Superintendencia del Medio Ambiente mediante la cual formula cargos que indica a EMPRESA ELÉCTRICA CARÉN S.A., pude constatar que a la fecha de la visita, no existen. El camino se encuentra totalmente despejado.

Imagen N° 4: sector de tubería de aducción de Carilaquén cercano a la chimenea de equilibrio, donde se observa acopio de rocas a los pies del talud.

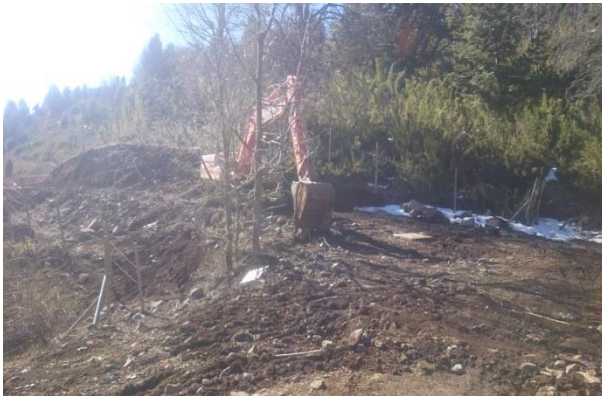
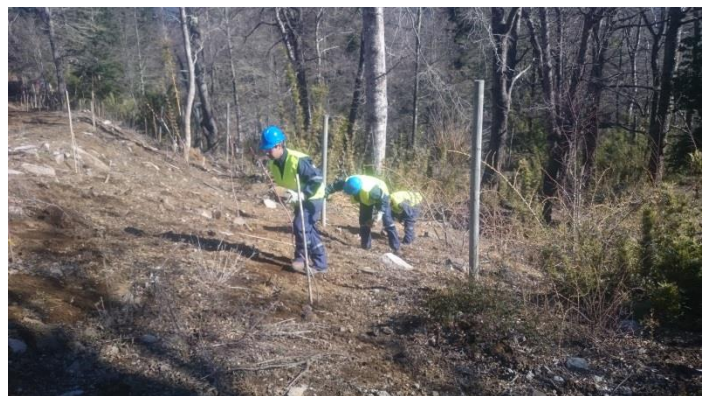
Figura 1: Trabajos Terratecnia 12-09-2017 Toma 1 y 2

Se realiza trabajos en PK 1400 de mejoras de acceso y retiro de piedras en la ladera.

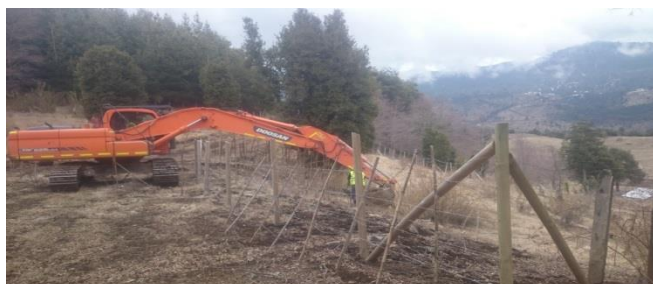
Figura 2: Trabajos Terratecnia 13-09-2017 Toma 1

Se continúa con la limpieza de ladera de manera manual y con maquinaria se mantiene el acopio de rocas retiradas de predios autorizados, estas rocas se acopian en la faja a espera de retiro posterior.

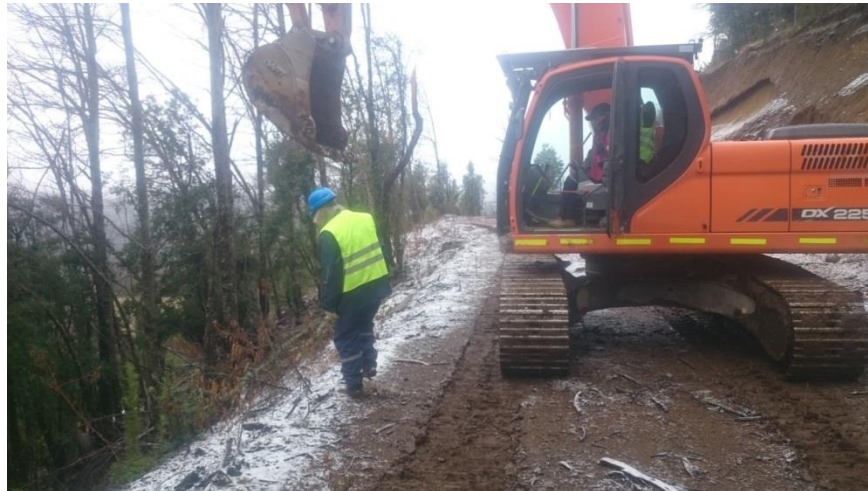
Figura 4: Trabajos Terratecnia 14-09-2017 Toma 1

14-09-2017: Limpieza de Faja Tramo PK 1950 a PK 2350

Excavadora rellenan y distribuyen con material del terreno zonas en las cuales el camino se mantiene en mal estado, a su vez se procede con la limpieza manual de rocas y material en conjunto con excavadora. Segunda excavadora llega a zona de faena.

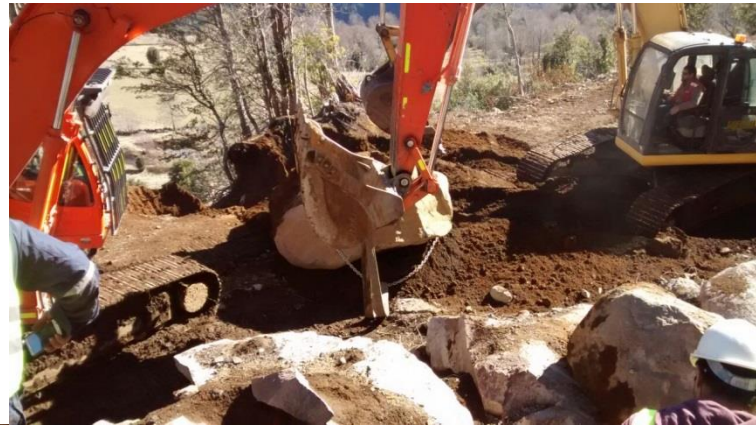
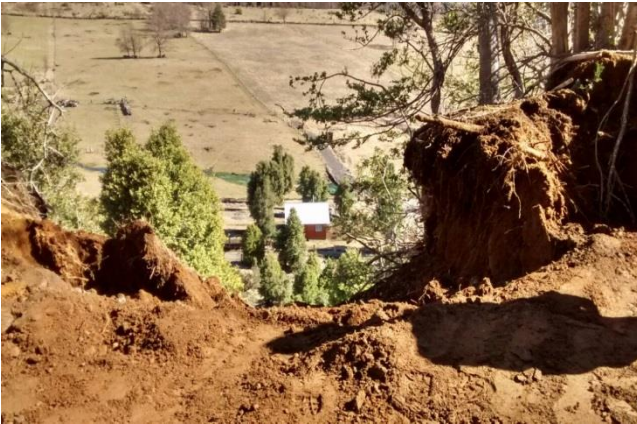
Figura 5: Trabajos Terratecnia 15-09-2017 Toma 1

15-09-2017: Limpieza de Faja Tramo PK 2350 a PK 2490

Se retiran rocas de alto riesgo en PK 2390, estas, se aseguran con pernos de anclaje y utilizando una excavadora de pala y otra de tenaza para el retiro efectivo y exitoso del material de alta peligrosidad.

Limpieza de material y rocas de excavadoras y rocas de excavadoras en PK 2490. Llega a faena tercera excavadora de Transtecnia.

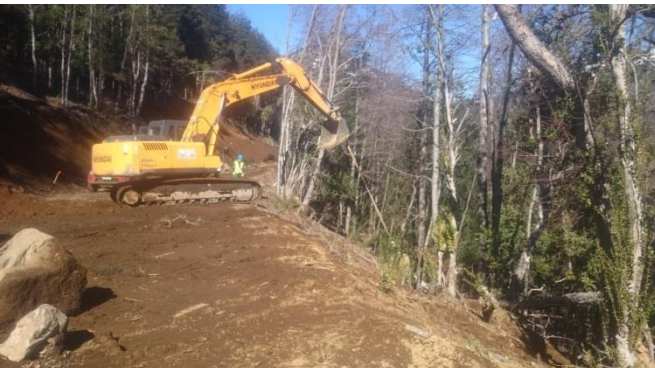
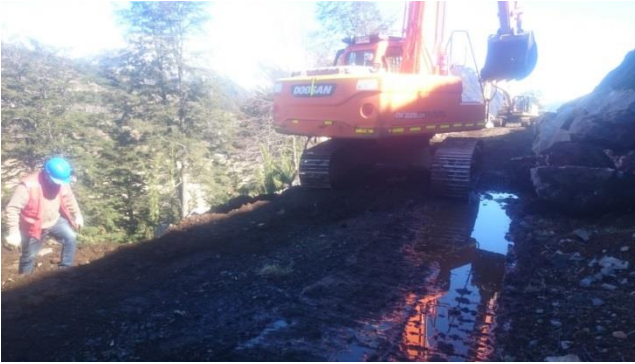
Figura 6: Trabajos Terratecnia 16-09-2017 Toma 1

16-09-2017: Retiro de Rocas de Riesgo de Derrumbe en sector PK 700.

Se procede al retiro de rocas con la tercera maquinaria de Transtecnia a PK 700, mientras dos maquinarias permanecen en PK 2490 retirando material y rocas.

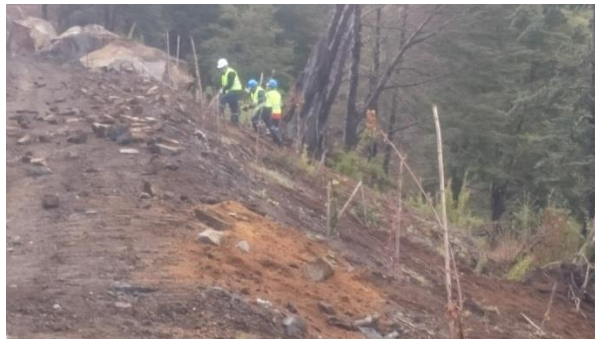
Figura 7: Trabajos Terratecnia 20-09-2017 Toma 1

20-09-2017: Operación de Limpieza manual en PK 800

Se procede a la limpieza manual en PK 800 (Huechelepun). Personal de excavadoras proceden a instalación de martillo hidráulico para rompimiento de rocas en zonas de alta peligrosidad.

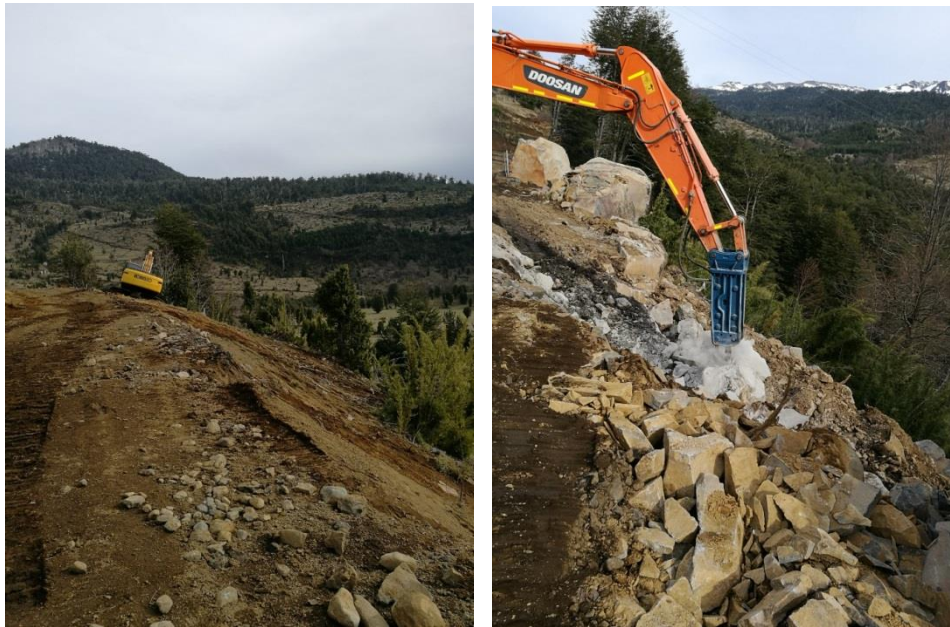
Figura 8: Trabajos Terratecnicia 21-09-2017 Toma 1 y 2

21-09-2017: Ruptura de Rocas en PK 400

Se realiza maniobras de rompimiento de rocas de alta peligrosidad por medio de martillo hidráulico en faja a nivel de PK 400 y, a su vez, se realiza remoción de material y rocas en PK 550.

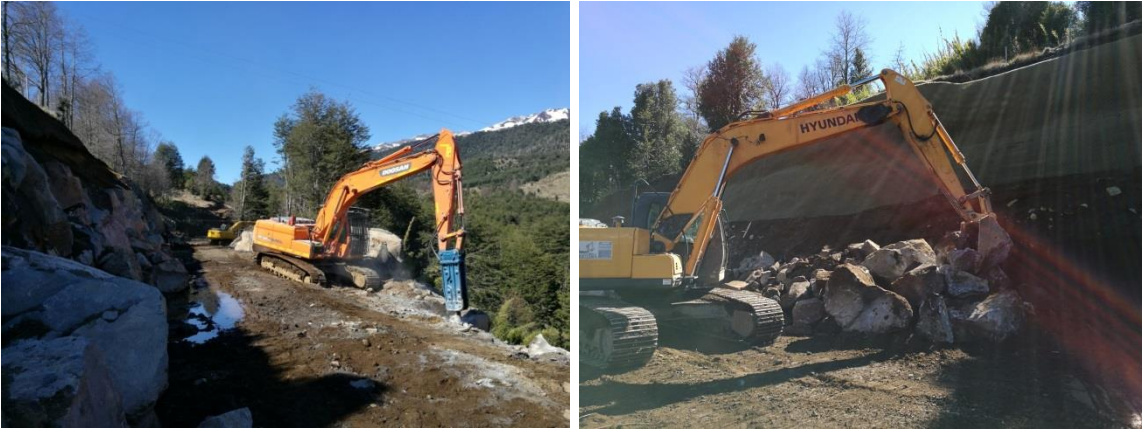
Figura 9: Trabajos Terratecnia 22-09-2017 Toma 1 y 2

22-09-2017: limpieza de faja de servidumbre en dos frentes.

Se procede a la limpieza de faja y remoción de rocas y material, en conjunto de apilar rocas en la faja para próxima extracción en dos frentes: el primero entre los PK 350 y 550 que involucra ruptura de rocas con martillo hidráulico y limpieza de rocas en ladera inferior. El segundo, a su vez, involucra retiro y acopio de rocas y material de laderas entre los PK 2450 y PK 2550 (Sector Chimenea).

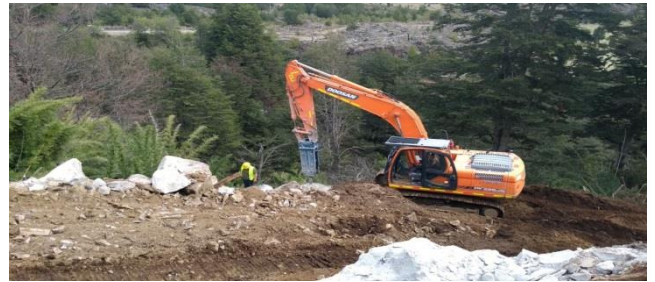
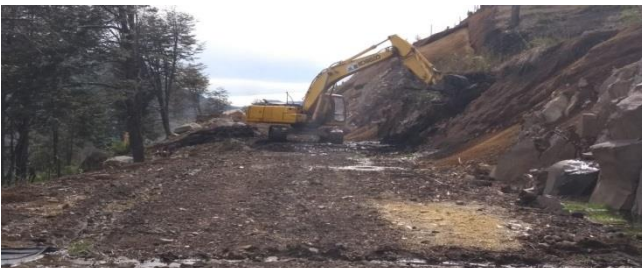
Figura 10: Trabajos Terratecnia 23-09-2017 Toma 1 y 2.

23-04-2017: Limpieza de faja de servidumbre en dos frentes (día 2).

Se realiza el mejoramiento de la faja entre los PK 300 y 400 que incluye remoción de rocas y material y mejoras en canalización de vertientes. A su vez continúa la ruptura de rocas en PK 400.

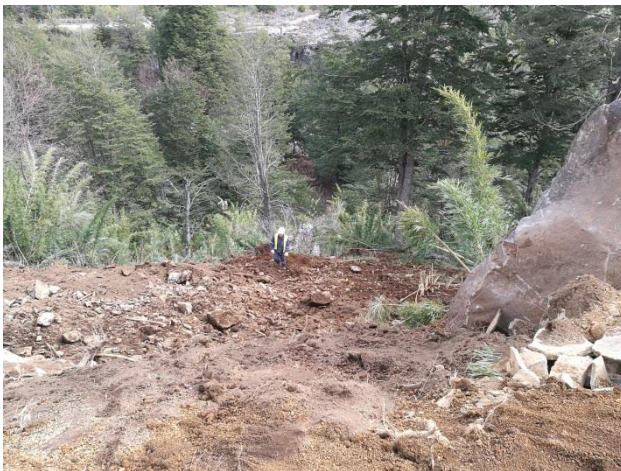
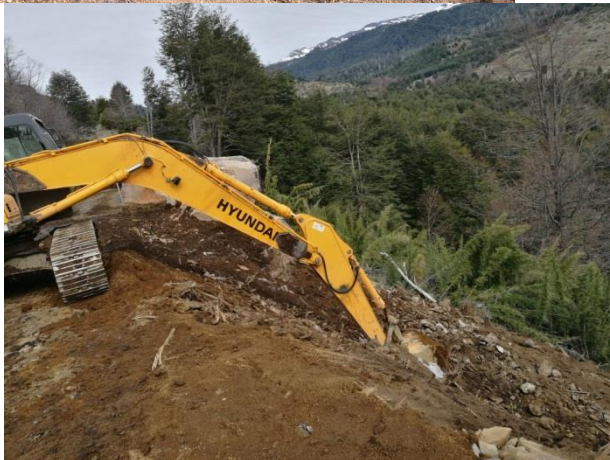
Figura 12: Trabajos Terratecnia 25-09-2017 Toma 1 y 2.

25-09-2017: Mejoramiento de Laderas.

Se realiza mejora de laderas de manera manual y por medio de excavadoras en los PK 350 y 740.

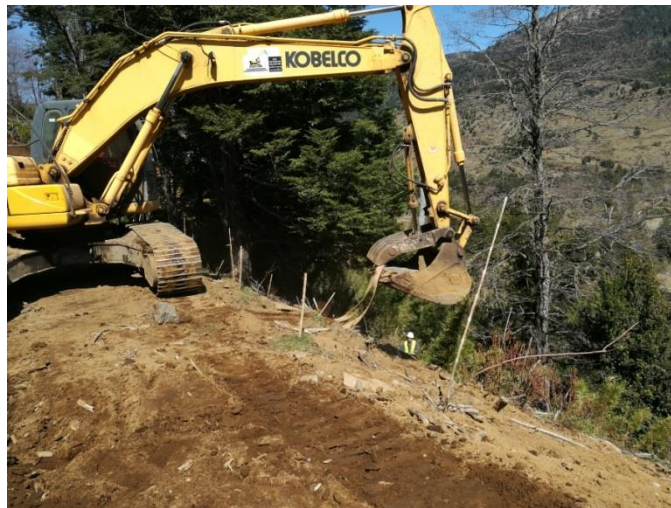
Figura 14: Trabajos Terratecnia 26-09-2017 Toma 1.

26-09-2017: Retiro de Rocas en ladera de PK 750.

Se retira rocas de manera manual y con excavadora con tenaza hidráulica mediante eslinga para acercar a faja las rocas de más masa.

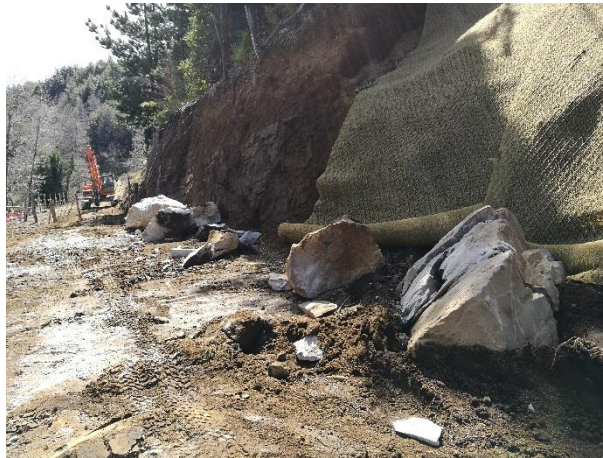
Figura 15: Trabajos Terratecnia 27-09-2017 Toma 1.

27-09-2017: Retiro de Rocas en PK 1950

Se realiza ruptura de rocas de zonas de peligro menor dentro de la faja entre PK 1950 y 2450 con martillo hidráulico. A su vez se realiza el acopio de material en distintos puntos de la faja para posterior retiro.

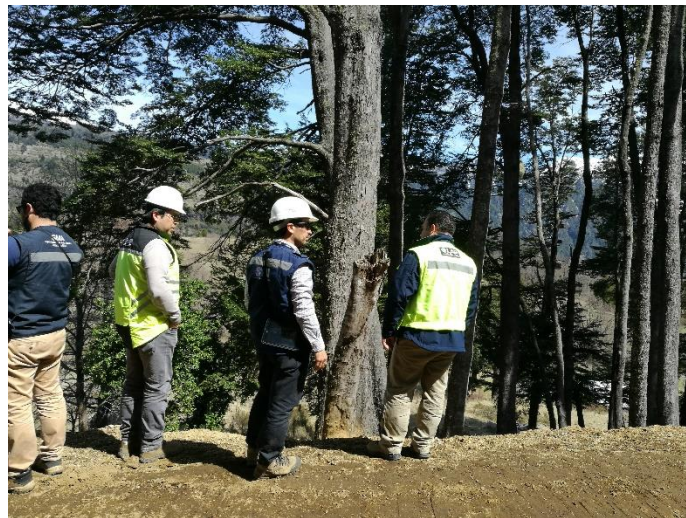
Figura 16: Trabajos Terratecnia 27-09-2017 Toma 2.

Visita las faenas de trabajo, Diego Maldonado y Miguel Morales fiscalizadores de la SMA en la IX Región. El motivo de la visita es fiscalizar los avances de obras en faja de servidumbre tubería HDPE Carilafquén.
