INFORME TÉCNICO GENERAL N° 01

INFORME TÉCNICO DOM N° 112/2021

INFORME TÉCNICO DIMAO N° 08/2021

A través del presente, se da cuenta del estado actual de la faena o actividad productiva emplazada en el sector Muelle Punta Caleta, respecto al proyecto "Alternativa de Localización de Proyecto de Acopio de Minerales", de propiedad de Servicios Portuarios del Pacífico Limitada (Serviport).

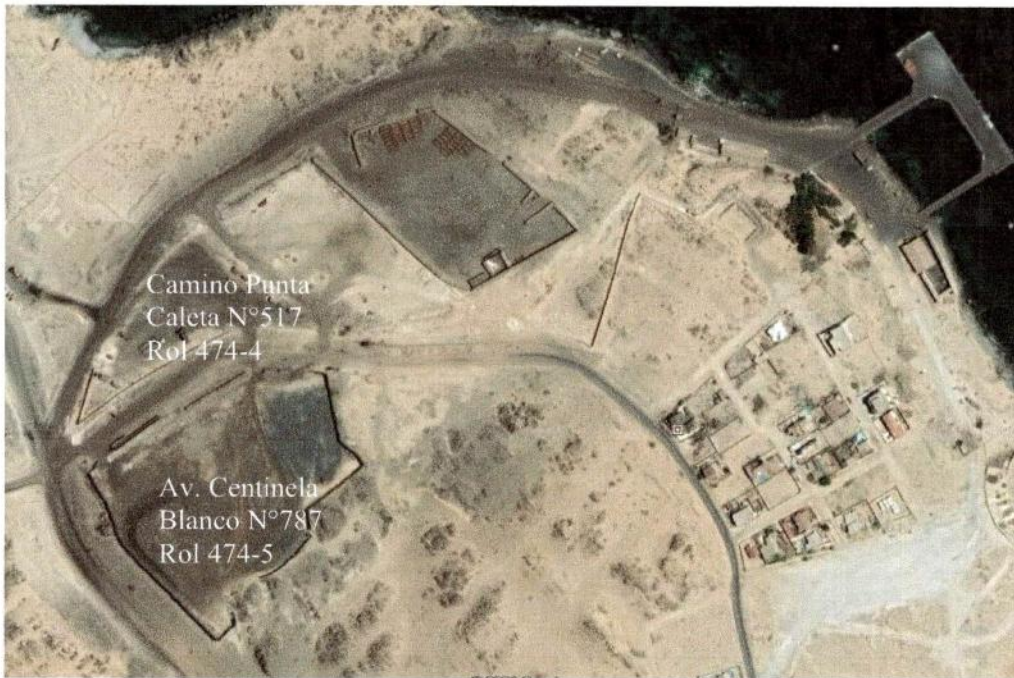
- Los trabajos fueron paralizados para realizar la inspección correspondiente.
- Que existen dos pilas de concentrado de hierro, una fina y otra de mayor tamaño (granza).

- La pila de material fino, se encuentra tapada con malla raschel, en el sector Suroeste, sin embargo, en algunos sectores, estaba al descubierto.
- Se indicó por el personal presente, que solo se estaba trabajando con el material tipo granza, y que no había embarque de mineral.

- La descarga del material granza se estaba realizando en la pila ubicada en el sector Noroeste, de manera paralela a la avenida Camino Al Faro, sobre una pila que, en su parte Este, medía 7 metros de alto y en su parte Oeste, 5 metros, ambas alturas fueron medidas sobre el terreno natural (ver informe técnico N° 23 adjunto). Al momento de la inspección, 3 trabajadores estaban regando el acopio con mangueras, existiendo solo ese punto de conexión (ver imágenes adjuntas).
