Fallas Operacionales, Decisiones Operacionales e Impacto Ambiental

➤ **FISCALIZACIÓN DE LA AUTORIDAD AMBIENTAL
“EVIDENCIA DE MALAS PRÁCTICAS Y DECISIONES
OPERACIONALES”**

➤ **ORIGEN Y MAL MANEJO DE DERRAMES** **“FALLAS Y MALAS DECISIONES OPERACIONALES”**

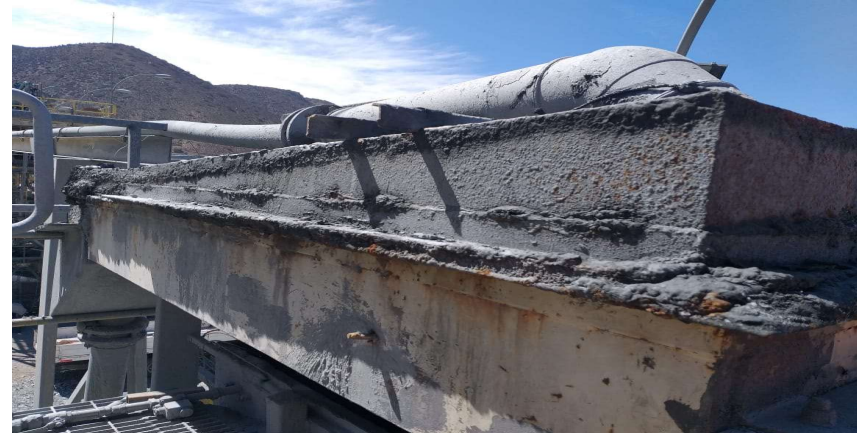
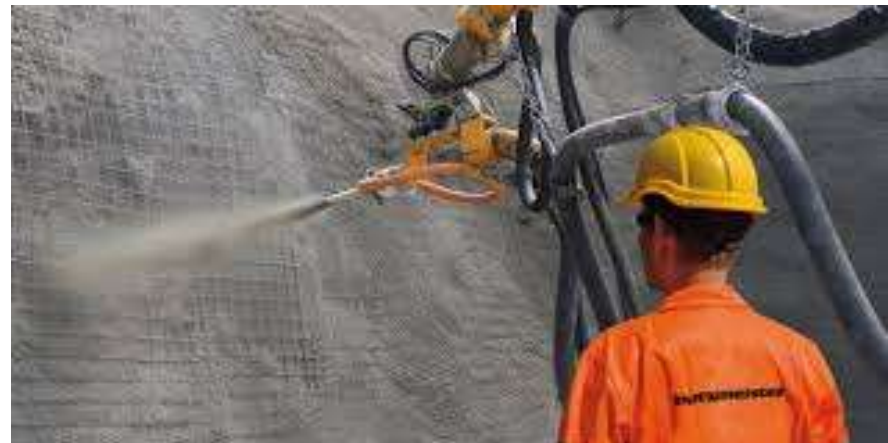
OBSTRUCCIÓN DE“TRASH SCREEN” CON FIBRA DE SHOTCRETE

La fibra sintética causa serios trastornos en la operación de las áreas de flotación, espesamiento y filtrado, aguas abajo de molienda, acumulándose y obstruyendo el piping (bombas, válvulas y líneas).

Al extraer minerales, desde la mina, por tronadura, el ‘Shotcrete’, aplicado en las paredes adyacentes y techo de la labor minera, cae junto al mineral, razón por la cual este contaminante estará presente en la carga que se alimenta a la planta.

El ‘Shotcrete’ es colocado en la superficie de la roca, por proyección neumática de alta velocidad desde una boquilla. Sus componentes son áridos, cemento y agua, complementados con fibras sintéticas de refuerzo.

Debido a que el “Trash Screen” es una parrilla fija, “No Auto limpiante”, requiere de la atención permanente del operador de Flotación, para evitar la **ACUMULACIÓN DE FIBRA** sintética en la malla y se tape. Los **CONTROLES OPERACIONALES** juegan un rol importante en la detección temprana de esta irregularidad.

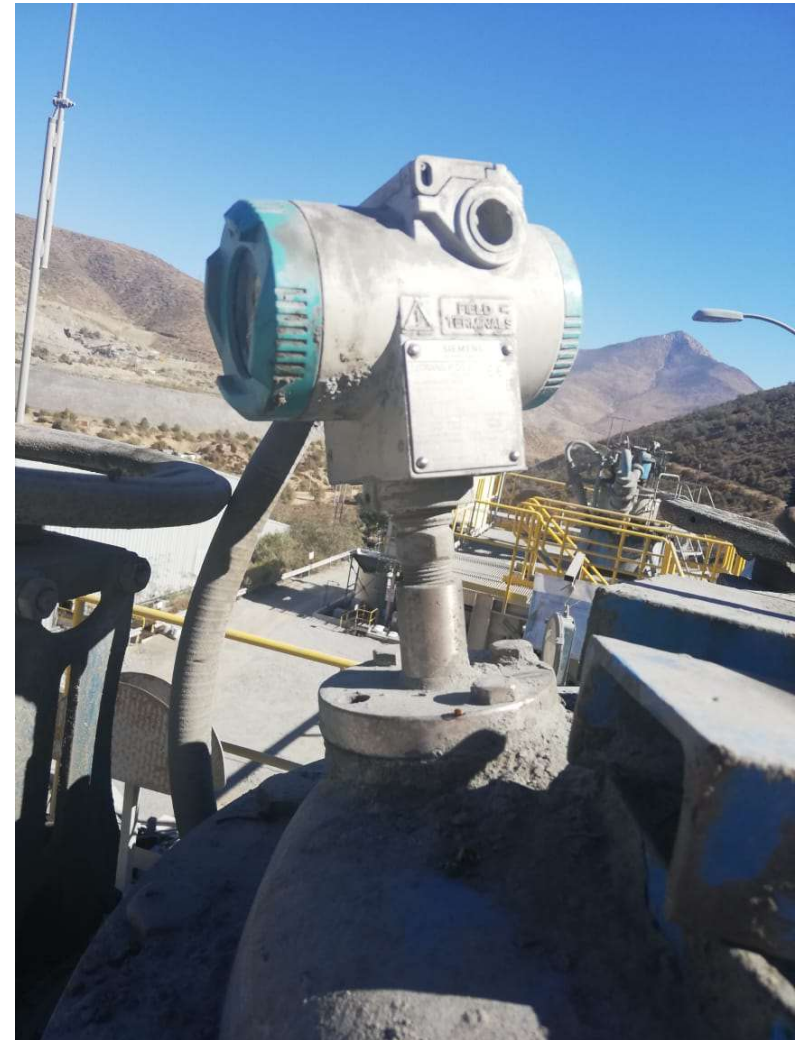
La presión de alimentación requerida para la correcta operación de un hidrociclón varía dependiendo de su tamaño. Un sensor de presión debe ser localizado en el distribuidor de alimentación o en la cañería de alimentación adyacente a la entrada del hidrociclón, de manera de indicar en forma constante la presión de operación.

Un cambio en la presión de alimentación afectará el rendimiento de operación y la razón de separación de agua del ciclón, generalmente mientras más alta sea la presión más fina será la separación y menor será la razón de separación de agua o mayor será la concentración de sólidos en la descarga del hidrociclón, exponiendo el sistema a un **ACORDONAMIENTO**.

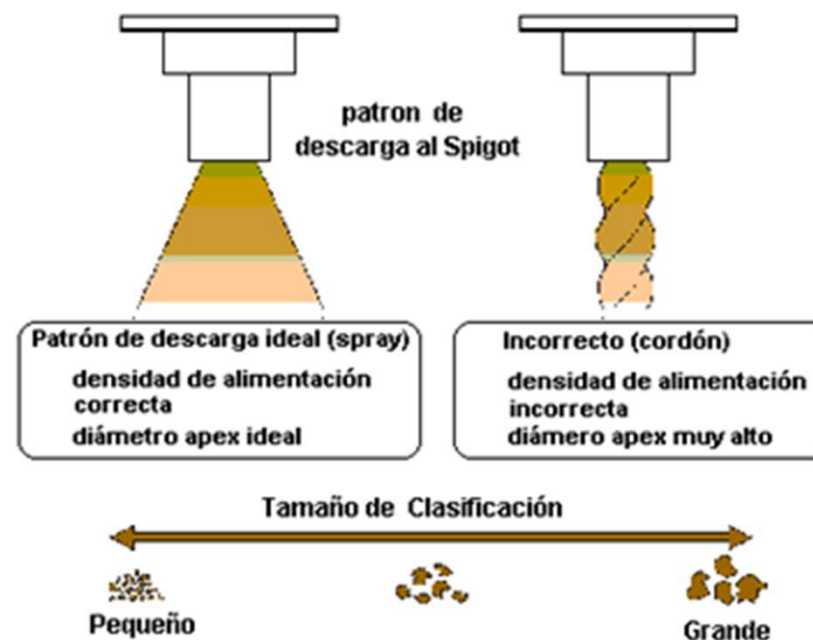
OBSTRUCCIÓN DE “TRASH SCREEN” POR ACORDONAMIENTO DE HIDROCICLONES

La selección del “Diámetro de Apex” puede ser considerada como la variable de “sintonización” más importante del Hidrociclón. El diámetro del Ápex tiene el efecto directo sobre la densidad de la descarga del Hidrociclón. En general, una disminución en el diámetro del Ápex aumentará de densidad de pulpa de la descarga y mejorará la eficiencia de Clasificación.

Sin embargo, debemos cuidar que el diámetro del Ápex no se reduzca lo suficiente como para que prevalezca una condición de “**ACORDONAMIENTO**”. Esto indicaría que el Ápex está sobrecargado y que el volumen de sólidos en la descarga es demasiado elevado y por lo tanto se requerirá un Ápex de mayor diámetro.

Será responsabilidad del operador de Molienda mantener la **PRESIÓN** del hidrociclón monitoreada permanentemente y responsabilidad del operador de Sala de Control mantener el **LAZO DE CONTROL** habilitado.

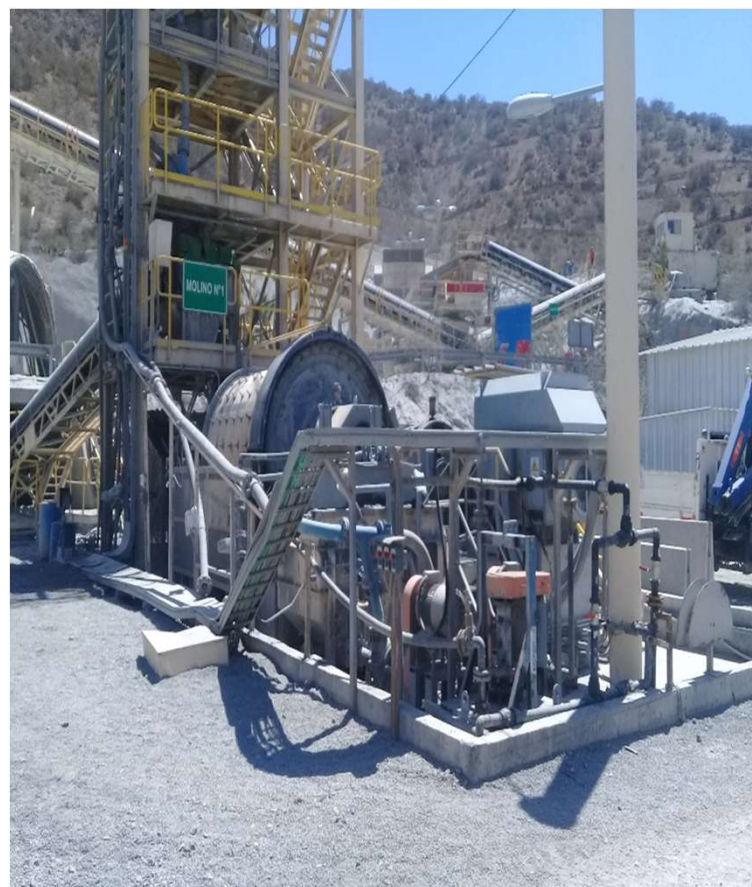
ES INCORRECTO

La planta de Molienda y Clasificación que fue diseñada para operar con una granulometría de 6,500 micrones y debido a fallas operacionales, del área de Chancado, es a menudo invadida por “**rocas fugitivas**” de mayor granulometría, provenientes de algún derrame de harneros por sobrecarga y/o rotura de módulos de harneros.

Sobrecargar la cámara del Chancador Secundario que promueva el rebalse de carga gruesa hacia el chute de finos del Harnero.

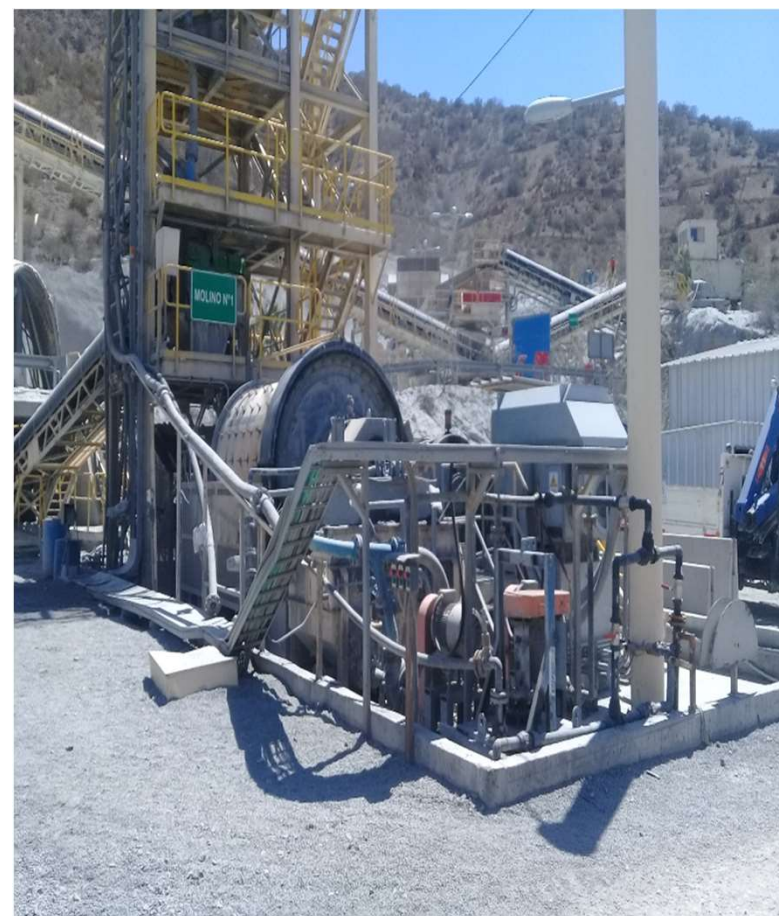
ES INCORRECTO

No revisar periódicamente el estado de avance del desgaste de las líneas de transferencia, para evaluar y pronosticar el cambio oportuno, y anticiparse a la rotura y/o derrame.

No reemplazar las líneas de HDPE por líneas de acero engomado de mayor resistencia a la abrasión.
