HIDROELÉCTRICA ROBLERÍA SpA

PROYECTO ADUCCIÓN NACIMIENTO

INFORME DE ESTABILIDAD TALUDES AFECTADOS

Marzo de 2022.

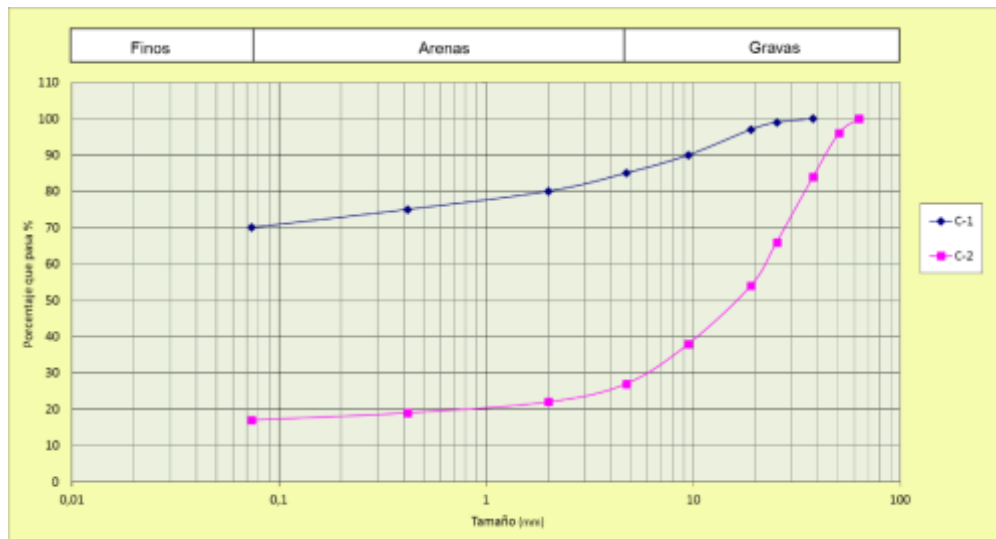
Figura 3-1. Gráfico de distribución granulométrica de muestras de calicatas ejecutadas.

Los resultados de la distribución granulométrica son presentados en las Tabla 3-2 y Figura 3-1, correspondiente a muestras tomadas del horizonte superficial encontrado hasta los 3,00 m de profundidad del subsuelo.

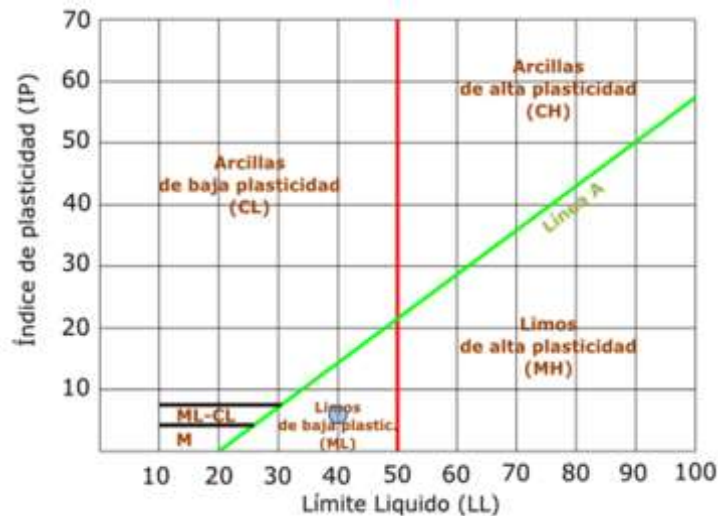
Figura 3-2. Carta de Plasticidad con la muestra de calicata C-1 ejecutada el Sector 1.

En la Figura 3-2 se presenta la Carta de Plasticidad de los suelos finos extraídos. De acuerdo con estos datos, los materiales finos de la Calicata 1 clasifican como limos de baja plasticidad ML, de acuerdo al sistema unificado de clasificación de suelos (USCS). Por su parte los materiales de la Calicata 2 no presentan plasticidad

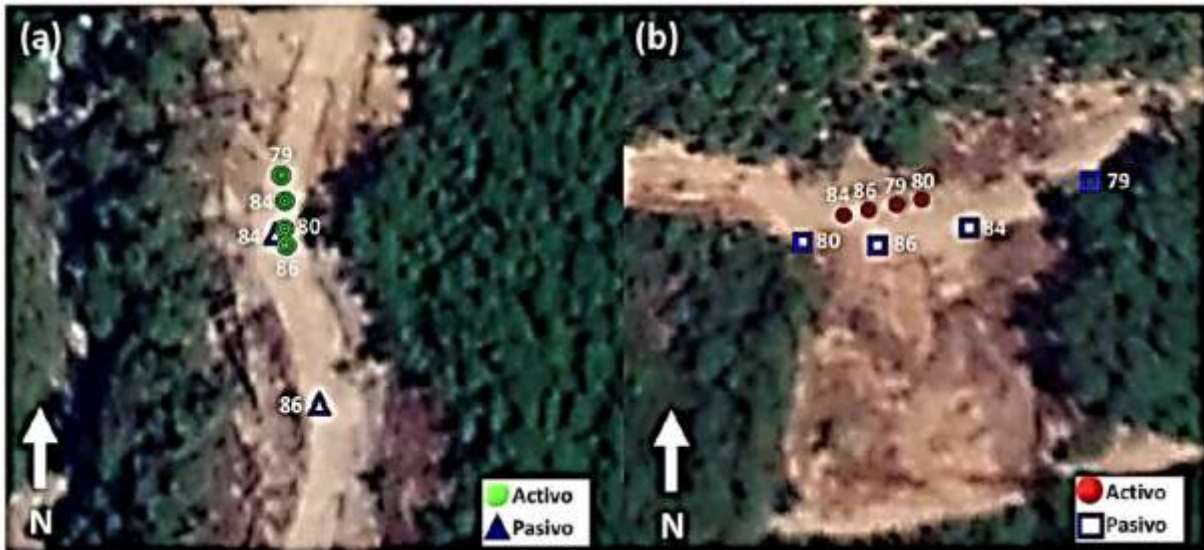
Figura 3-3. Mediciones ensayos geofísicos fuentes activas y pasivas realizadas en el Talud 1 (a) y Talud 2 (b). 2.

En el sector donde se ubican el Talud 1 y Talud 2 se realizaron ensayos geofísicos mediante mediciones de ruido ambiental y fuentes activas, con el objetivo de estimar la profundidad del basamento rocoso. En la Figura 3-3 se presenta la ubicación de los ensayos realizados para cada talud.

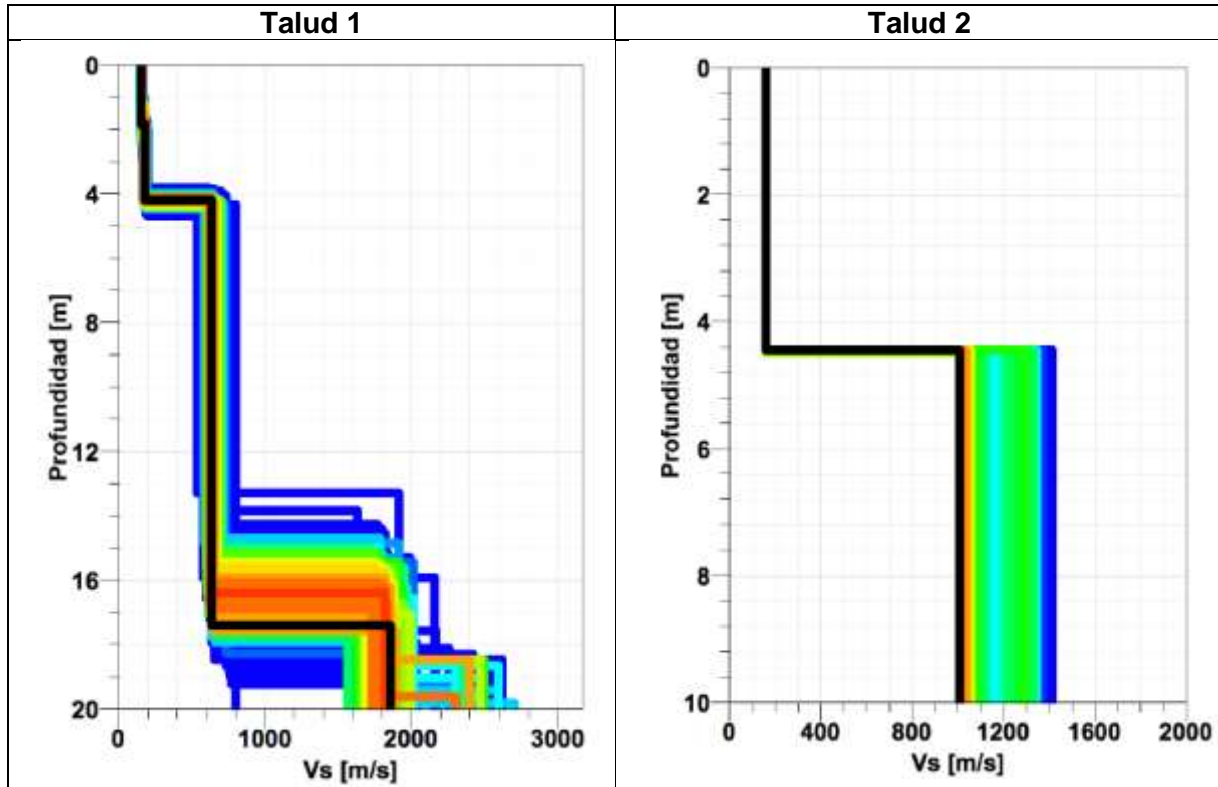
Figura 3-4. Perfiles de velocidades de ondas de corte obtenidos a partir de ensayos geofísicos para el Talud y Talud 2.

El análisis de los resultados de estos ensayos permitió inferir los perfiles de velocidades de ondas de corte que se presentan en la Figura 3-4. De esta forma, las unidades geo-sísmicas propuestas para cada uno de los sectores son las que se describen a continuación:

(4 – 18 m) **Roca fracturada**: Unidad con una velocidad de ondas de corte representativa cercana a 600 m/s, la cual puede ser interpretada como roca fracturada.

(0 – 5 m) **Suelo**: Estrato superficial caracterizado por una velocidad de ondas de corte (V_s) del orden de 150 m/s.

(> 5 m) **Roca sana**: Para profundidades mayores a 5 m se observan velocidades de ondas de corte de aproximadamente 1000 m/s lo cual puede ser considerado como una roca sana.

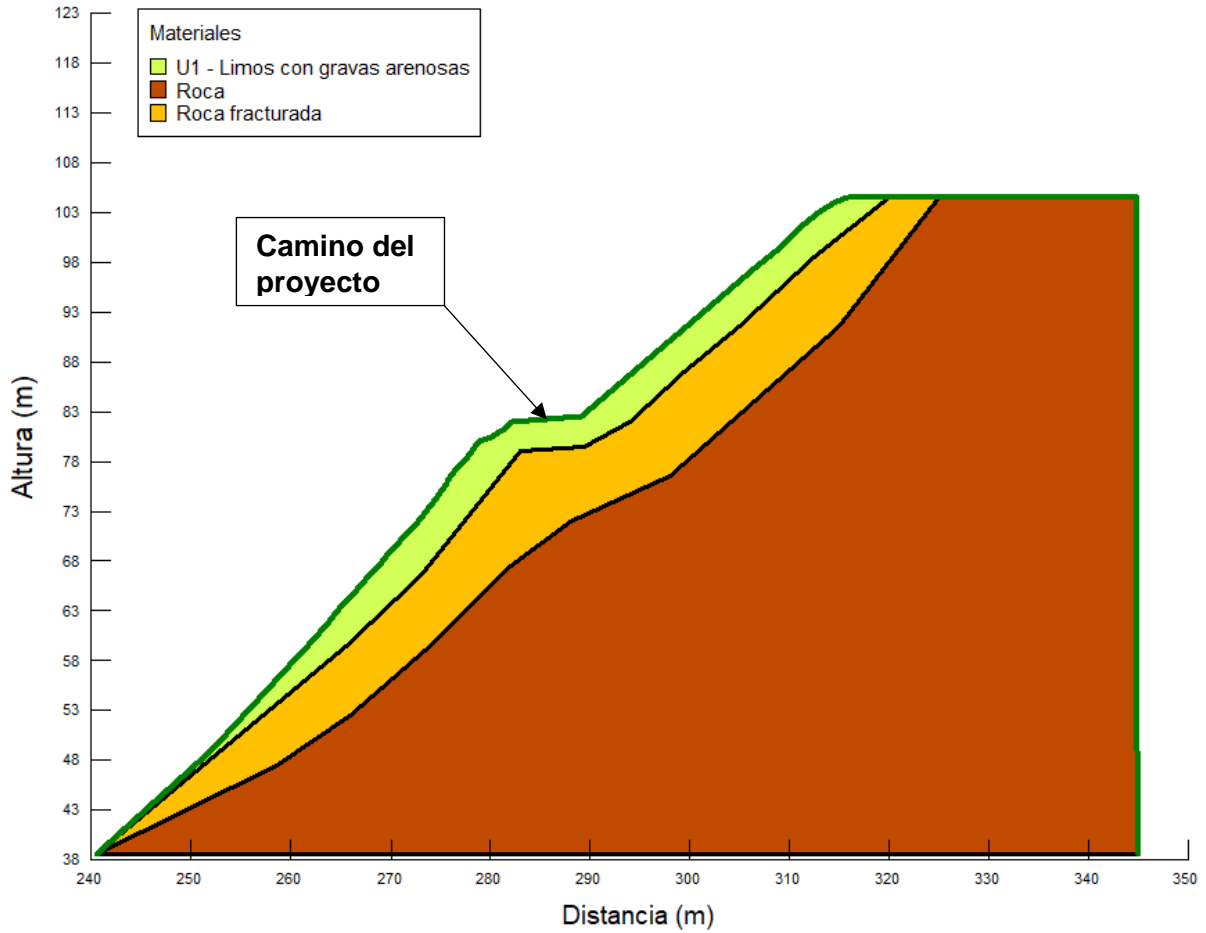
Figura 3-5. Modelo estratigráfico del Talud 1 (Pk 0+400 a 0+450).

Para el perfil estratigráfico del Talud 1 se definió el contacto entre suelo y roca fracturada a los 4 m de profundidad, mientras que el contacto con roca sana a los 18 m, de acuerdo con las observaciones puntuales realizadas en el camino del proyecto, en los sectores de los taludes se asumieron conservadoramente los mismos espesores. No obstante, se estima que a medida que el perfil se aproxima al río, la roca basal se encuentra más cercana a la superficie, tal como se muestra en la Figura 3-5.

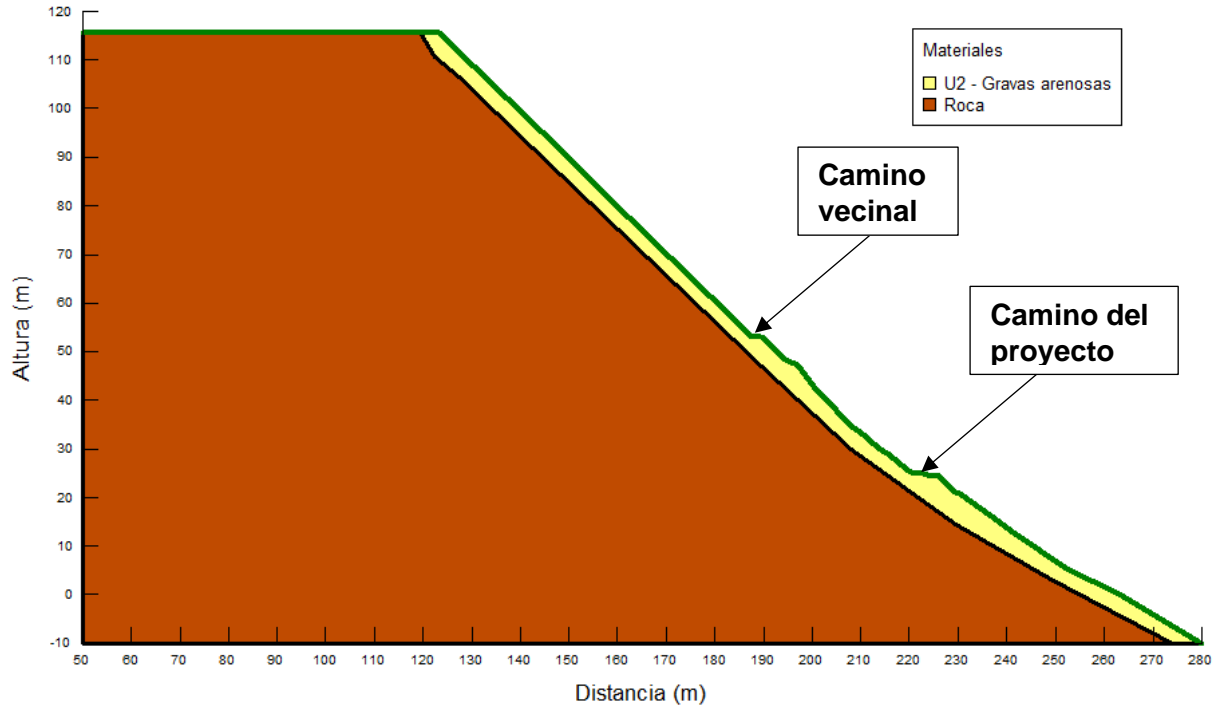
Figura 3-6. Modelo estratigráfico del Talud 2 (Pk 1+190 a 1+230).

Para el perfil estratigráfico del Talud 2 se definió que el contacto entre suelo y roca se encuentra a una profundidad de 5 m. Al igual que en el Talud 1 se asumió que hacia los taludes estos espesores se mantienen, tal como se aprecia en la Figura 3-6.

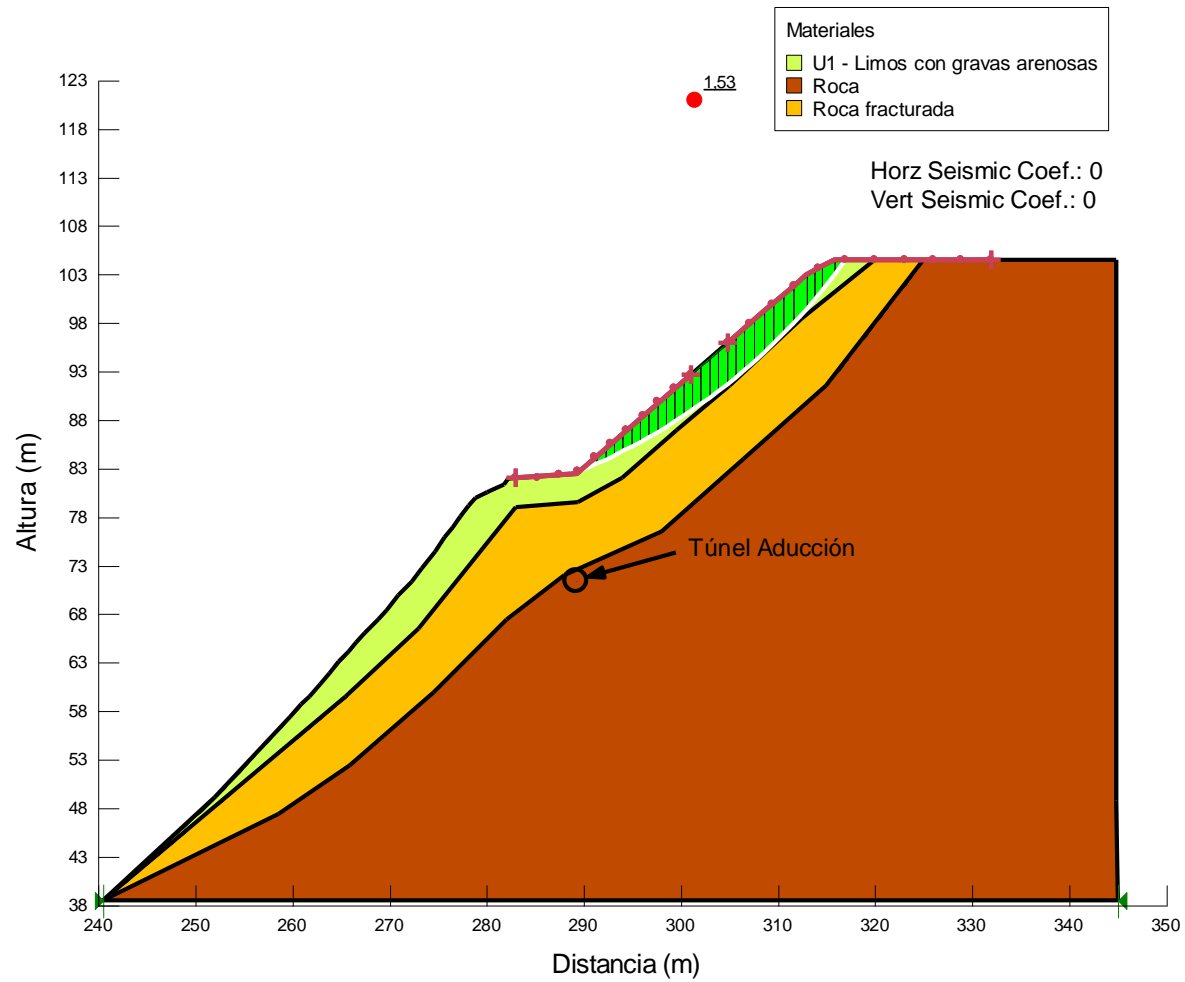
Figura B. 1. Talud 1. Análisis estático. Talud superior. Condición sin refuerzo. Sector 1 (Pk 0+400 a 0+450).

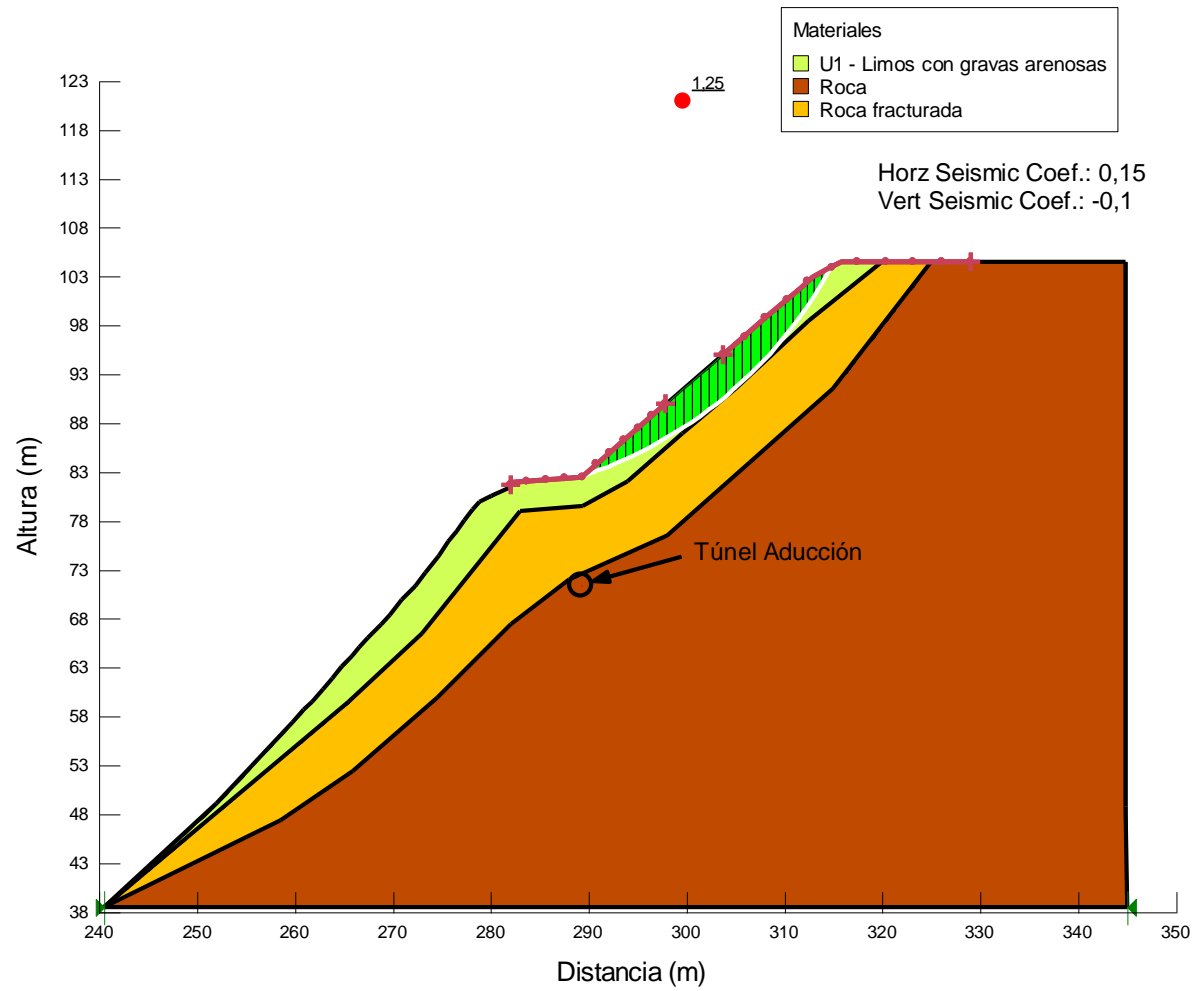
Figura B. 2. Talud 1. Análisis pseudoestático. Talud superior. Condición sin refuerzo. Sector 1 (Pk 0+400 a 0+450).

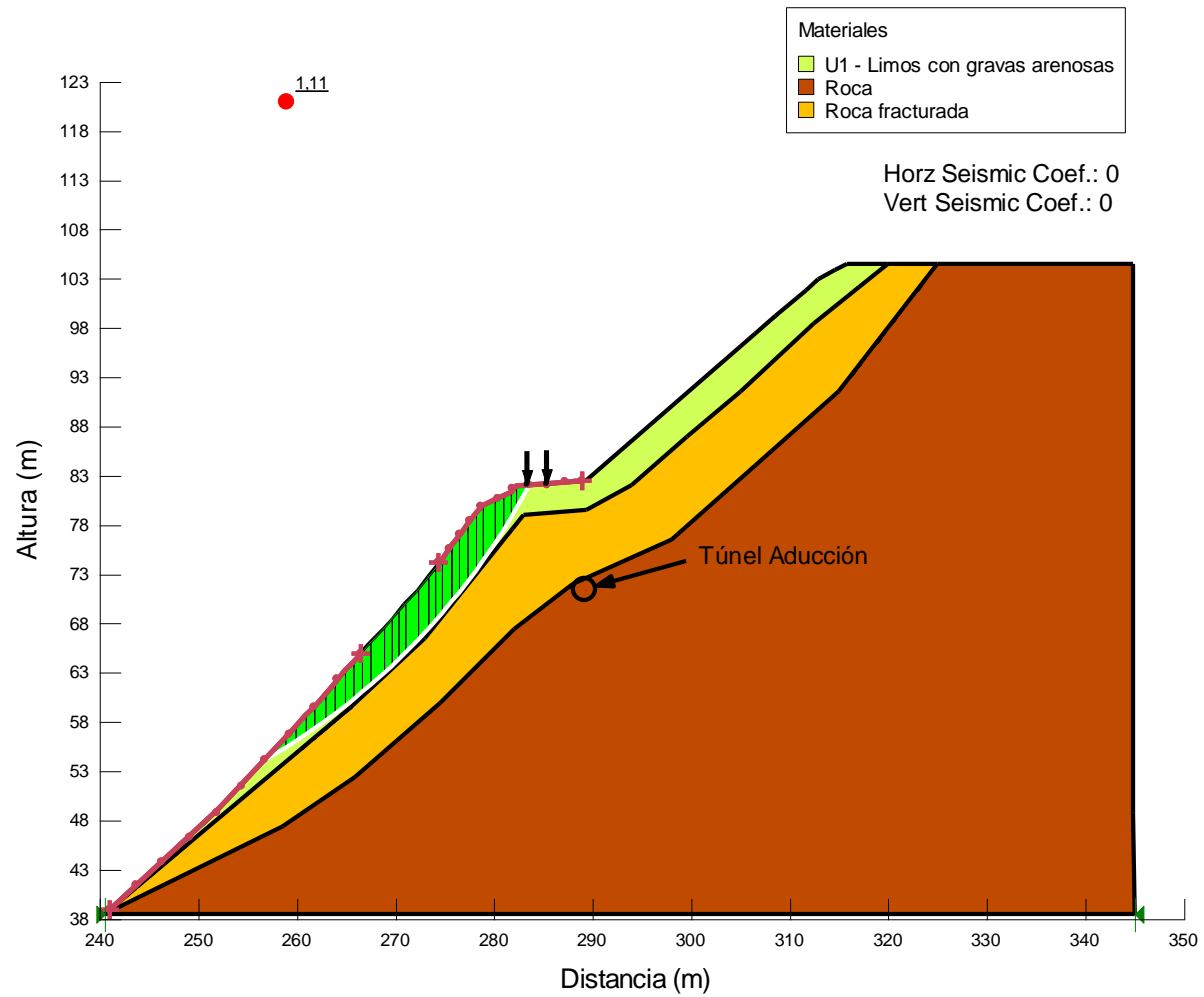
Figura B. 3. Talud 1. Análisis estático. Talud inferior. Condición sin refuerzo. Sector 1 (Pk 0+400 a 0+450).

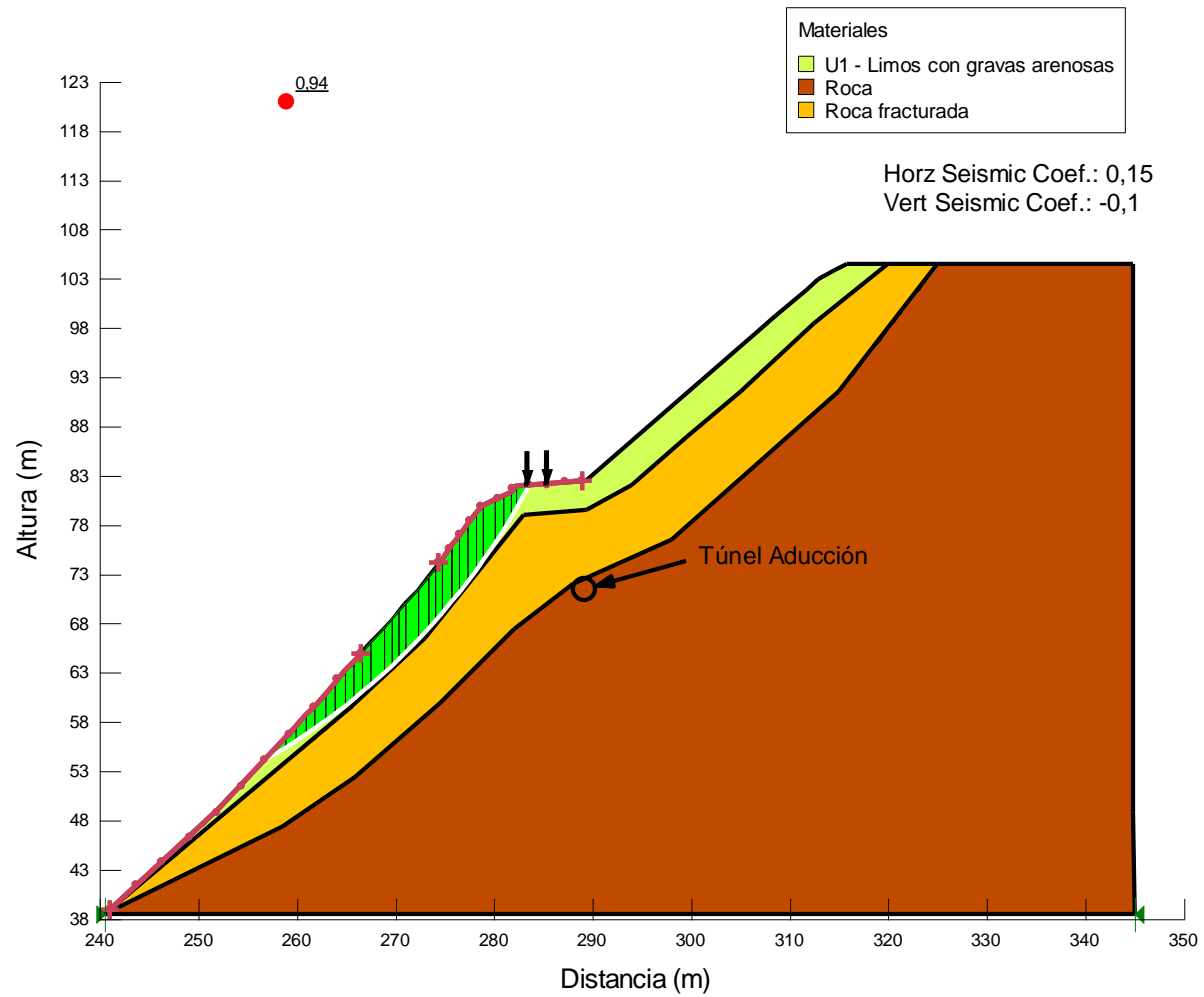
Figura B. 4. Talud 1. Análisis seudoestático. Talud inferior. Condición sin refuerzo. Sector 1 (Pk 0+400 a 0+450).

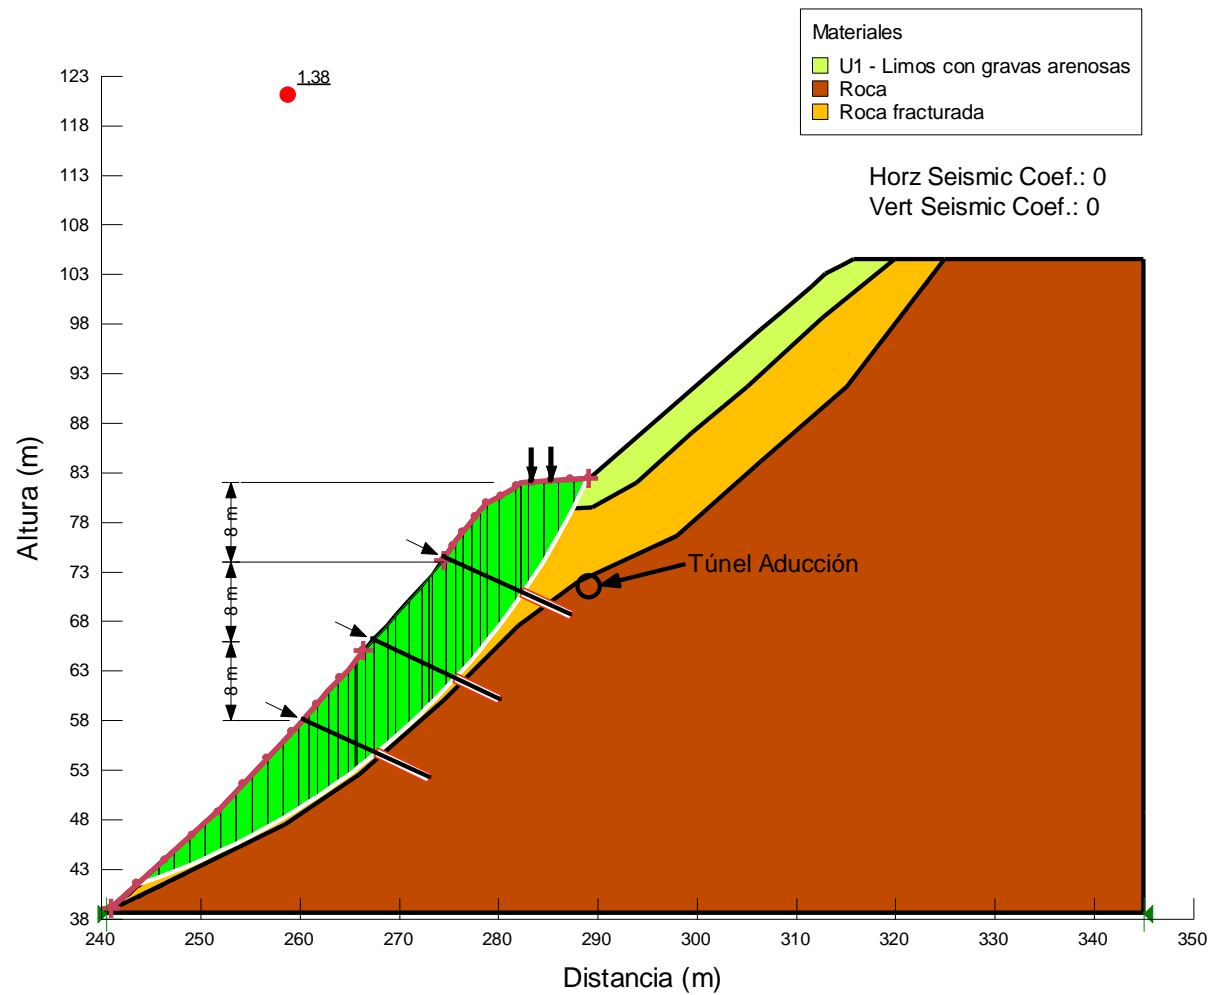
Figura B. 5. Talud 1 Análisis estático. Talud inferior. Condición con refuerzo. Sector 1 (Pk 0+400 a 0+450).

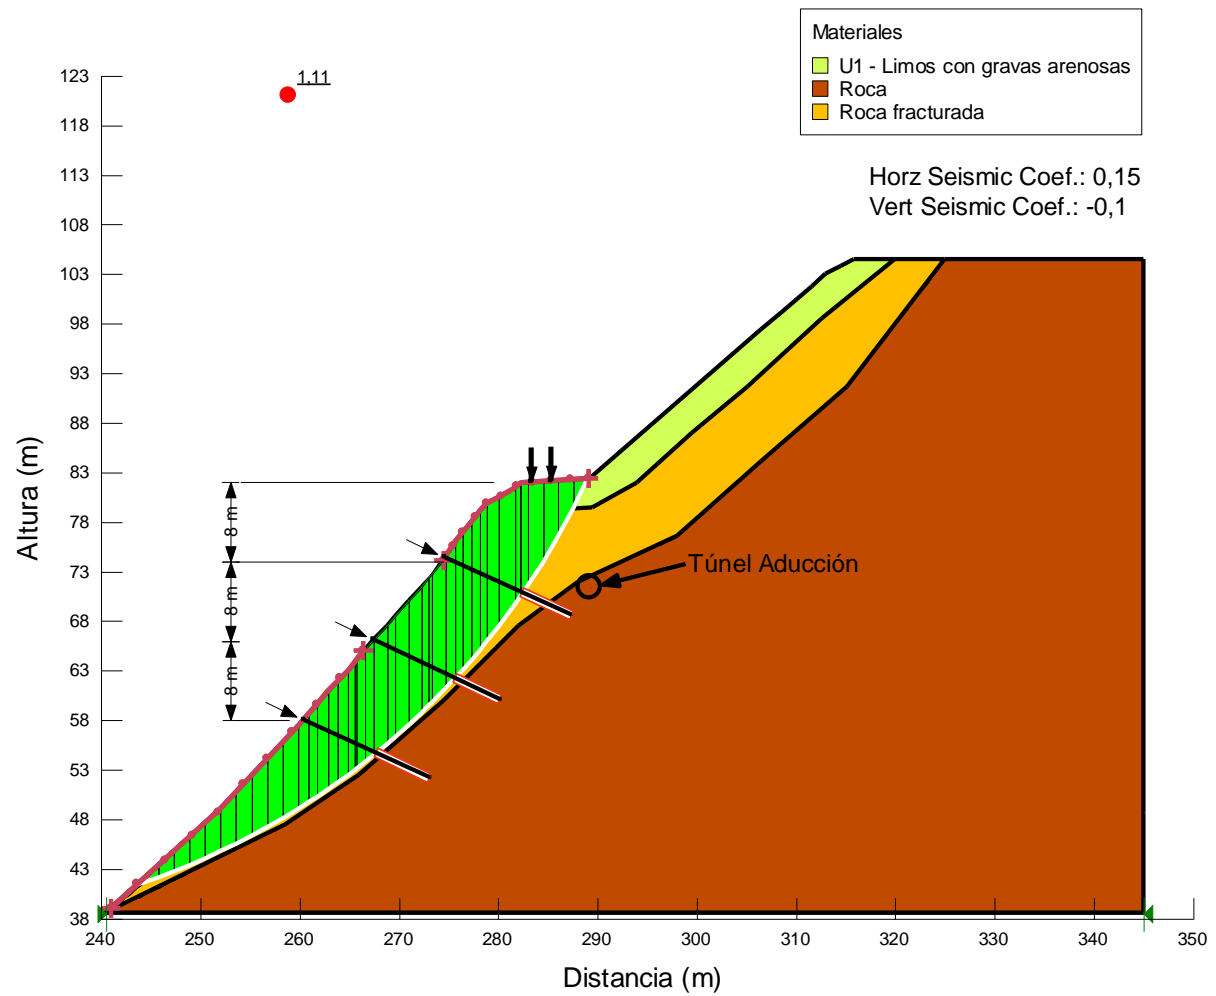
Figura B. 6. Talud 1. Análisis pseudostático. Talud superior. Condición sin refuerzo. Sector 1 (Pk 0+400 a 0+450).

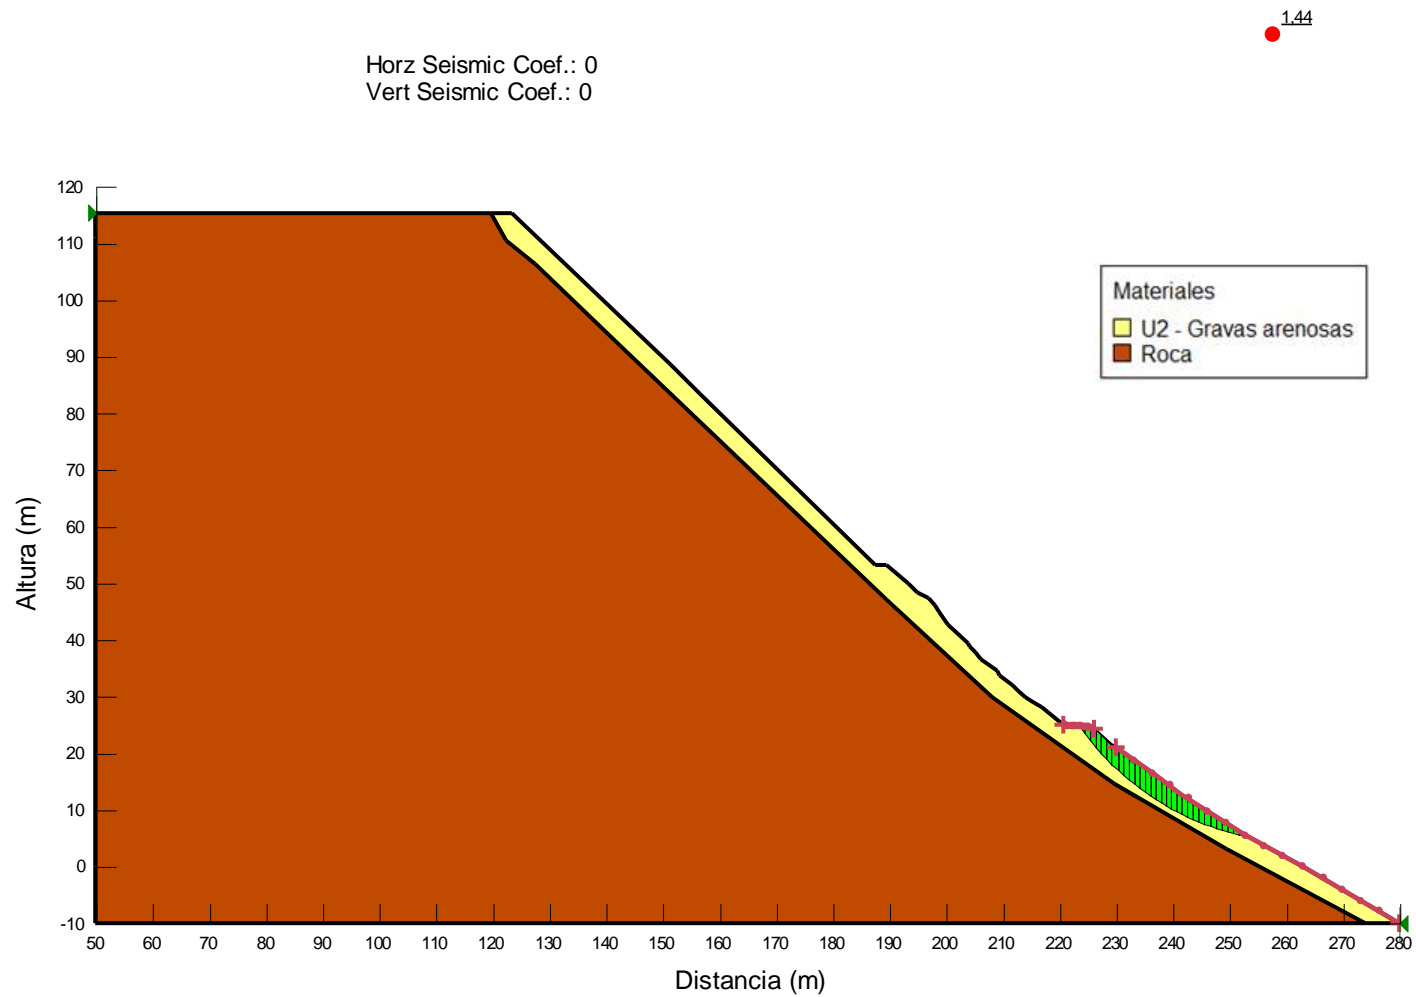
Figura C. 1. Talud 2. Análisis estático. Talud inferior. Condición sin refuerzo. Falla global. Sector 2 (Pk 1+190 a 1+230).

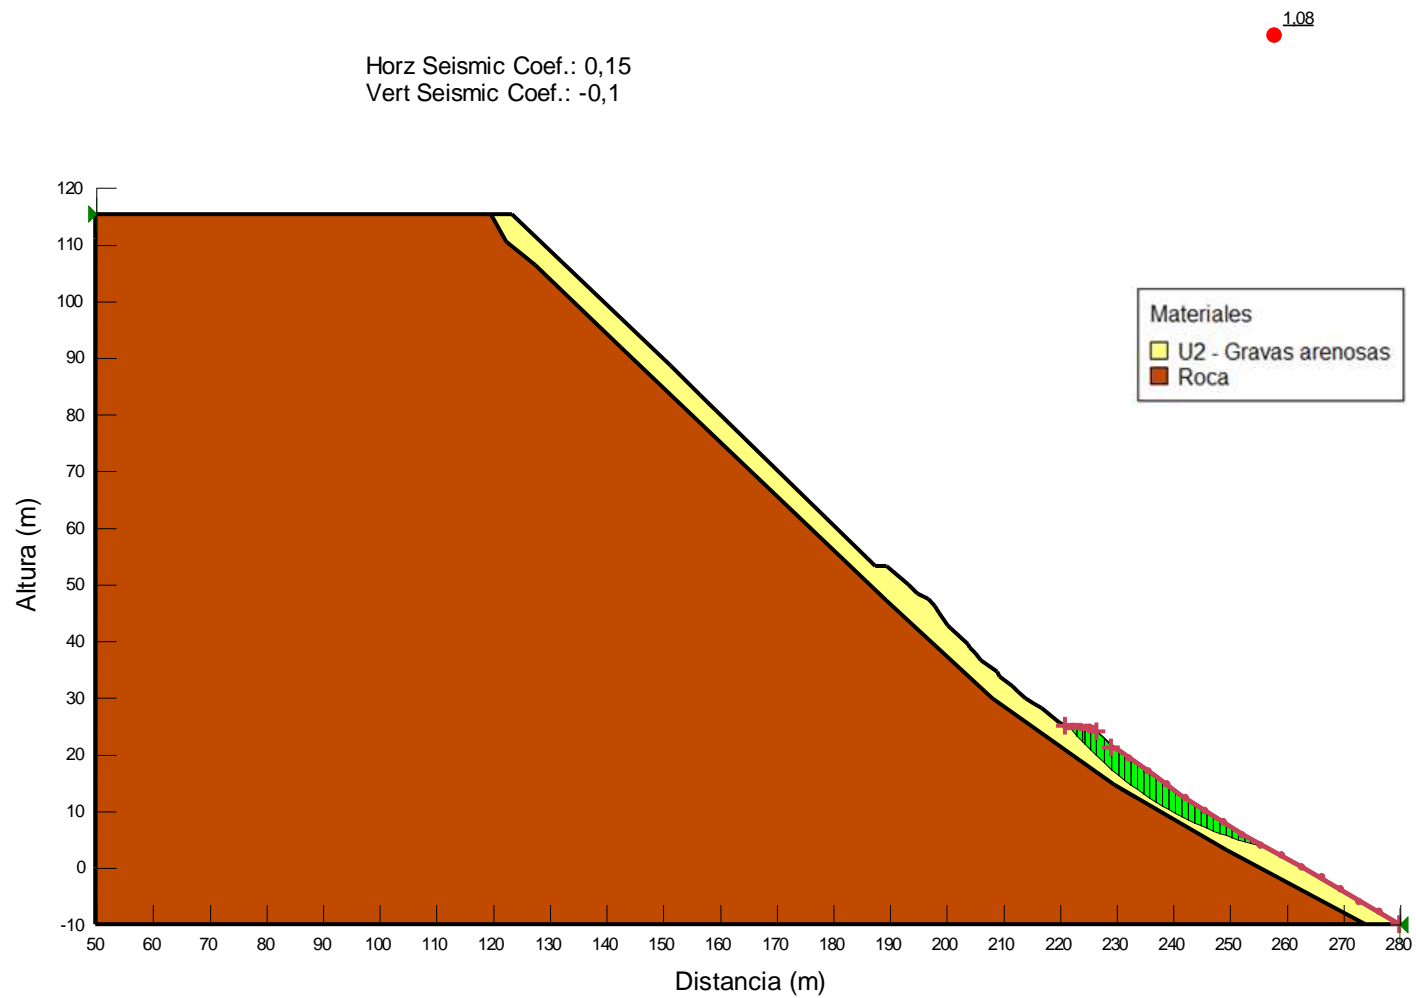
Figura C. 2. Talud 2. Análisis seudoestático. Talud inferior. Condición sin refuerzo. Falla global. Sector 2 (Pk 1+190 a 1+230).

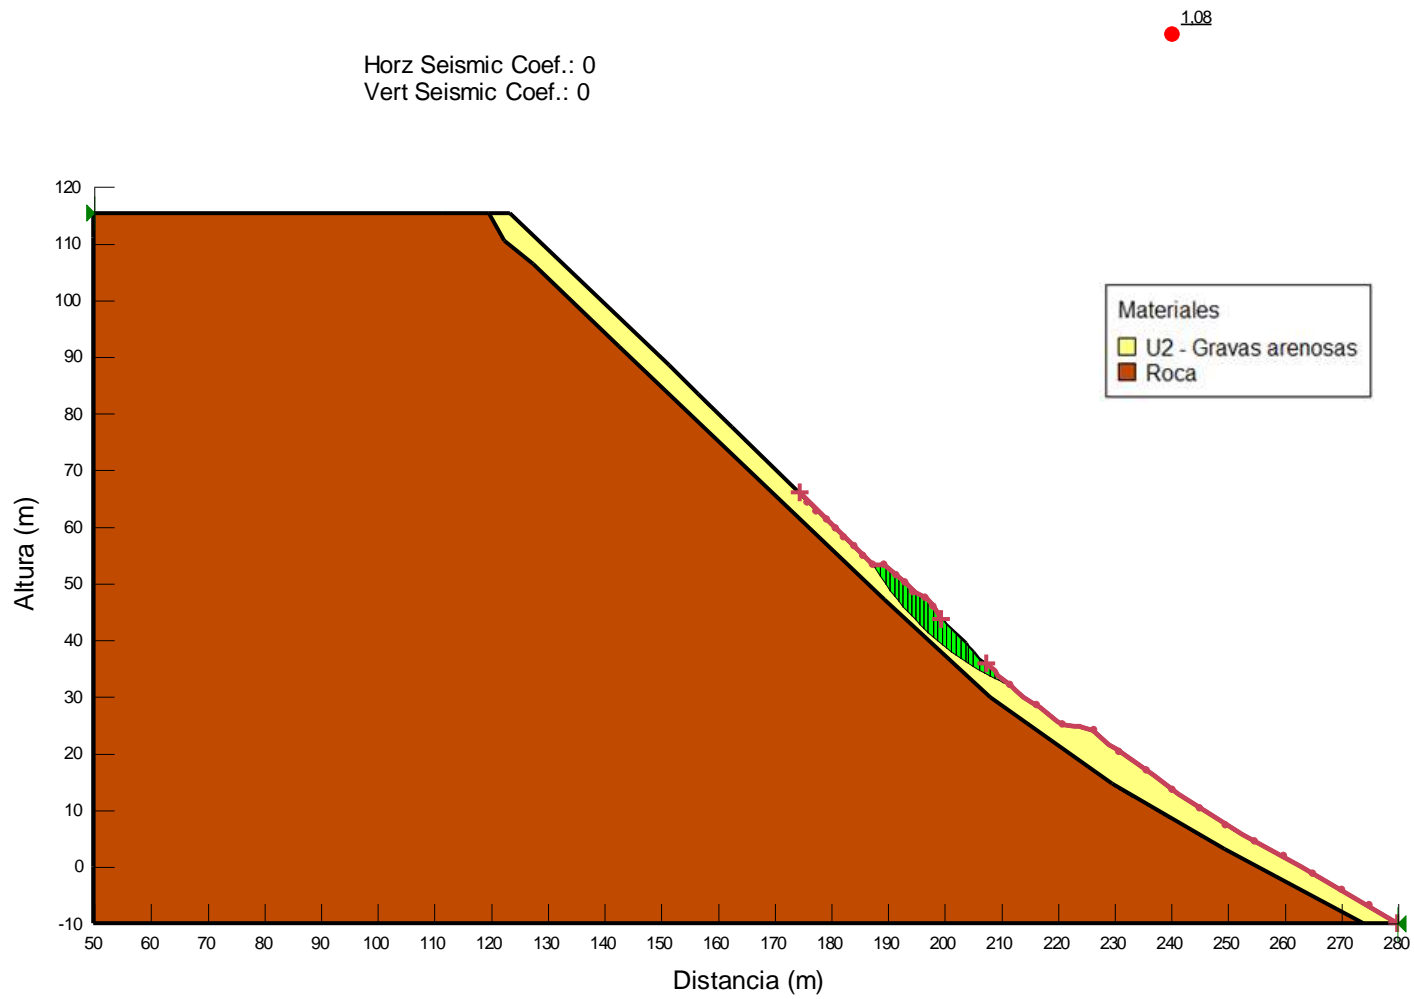
Figura C. 3. Talud 2. Análisis estático. Talud superior. Condición sin refuerzo. Falla global. Sector 2 (Pk 1+190 a 1+230).

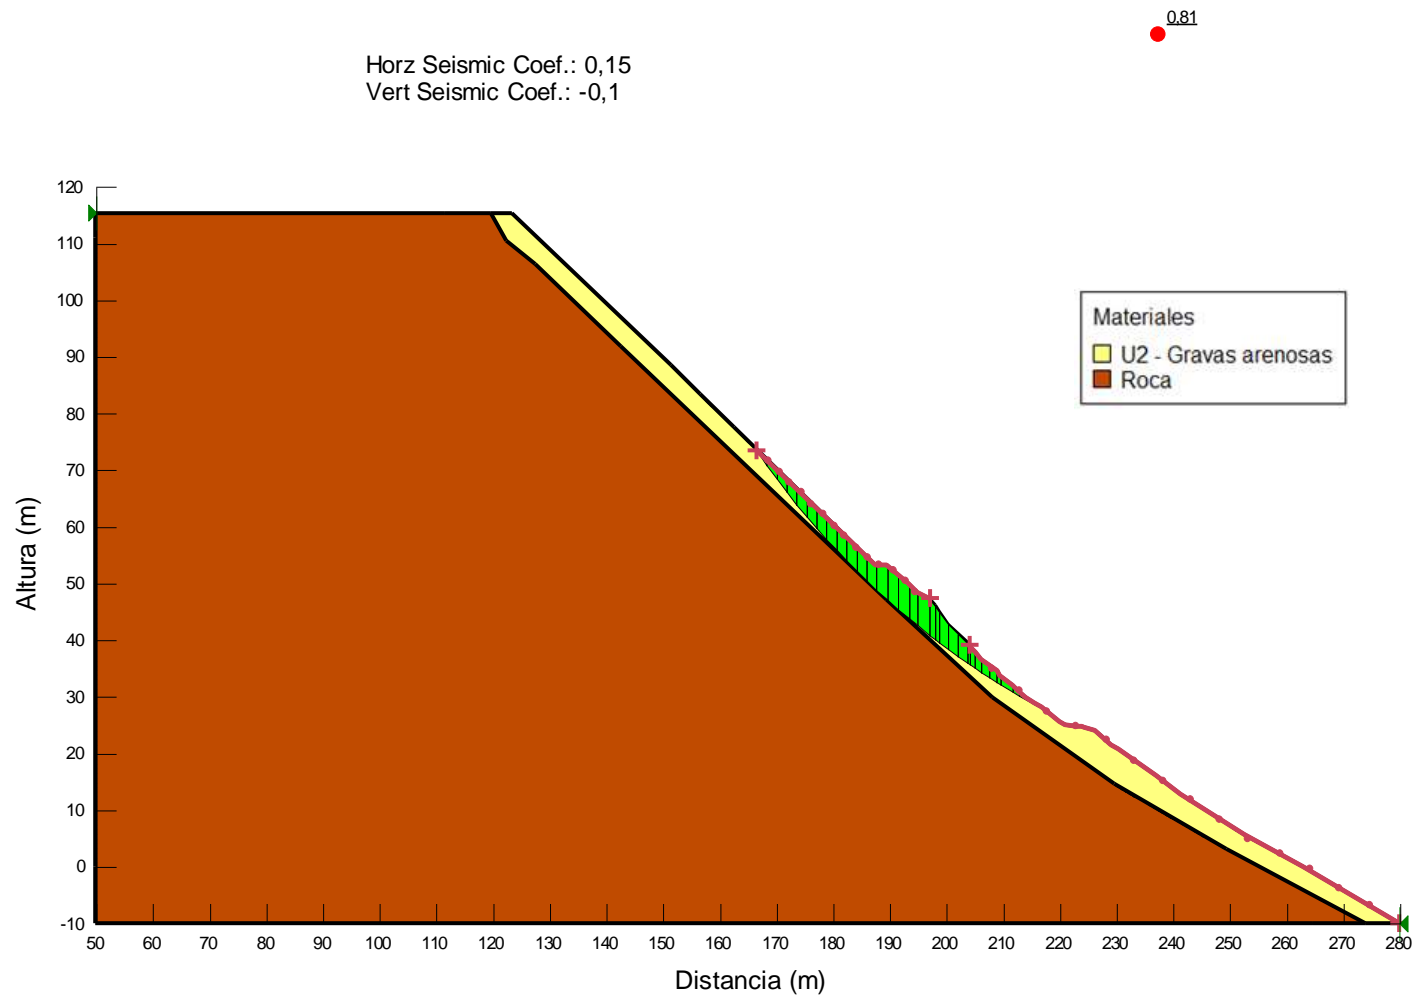
Figura C. 4. Talud 2. Análisis pseudoestático. Talud superior. Condición sin refuerzo. Falla global. Sector 2 (Pk 1+190 a 1+230).

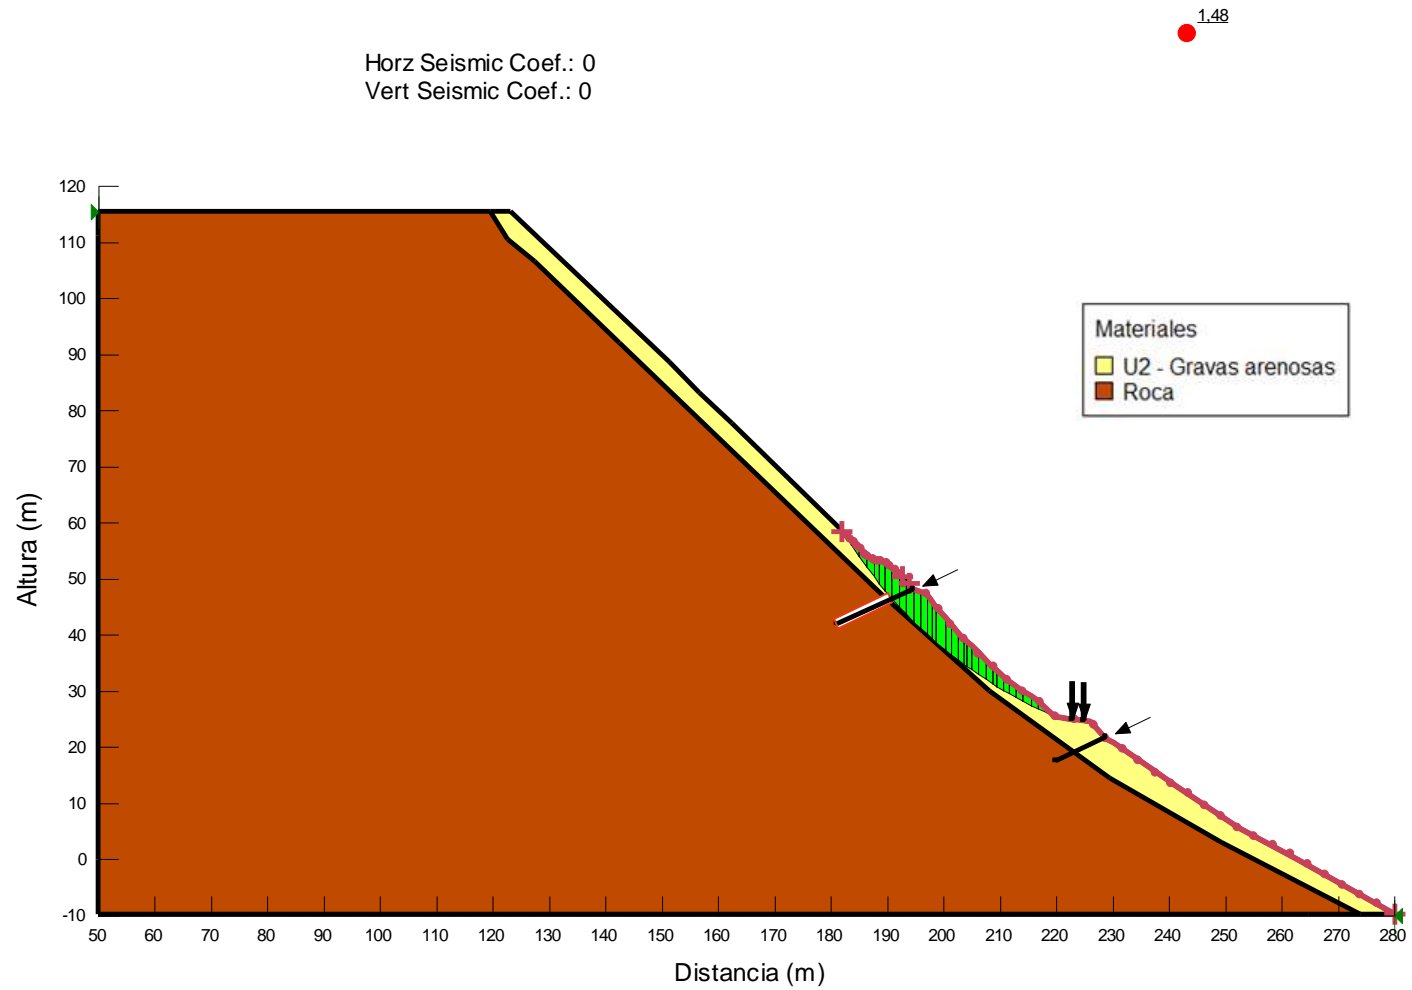
Figura C. 5. Talud 2. Análisis estático. Talud superior. Condición con refuerzo. Falla global. Sector 2 (Pk 1+190 a 1+230).

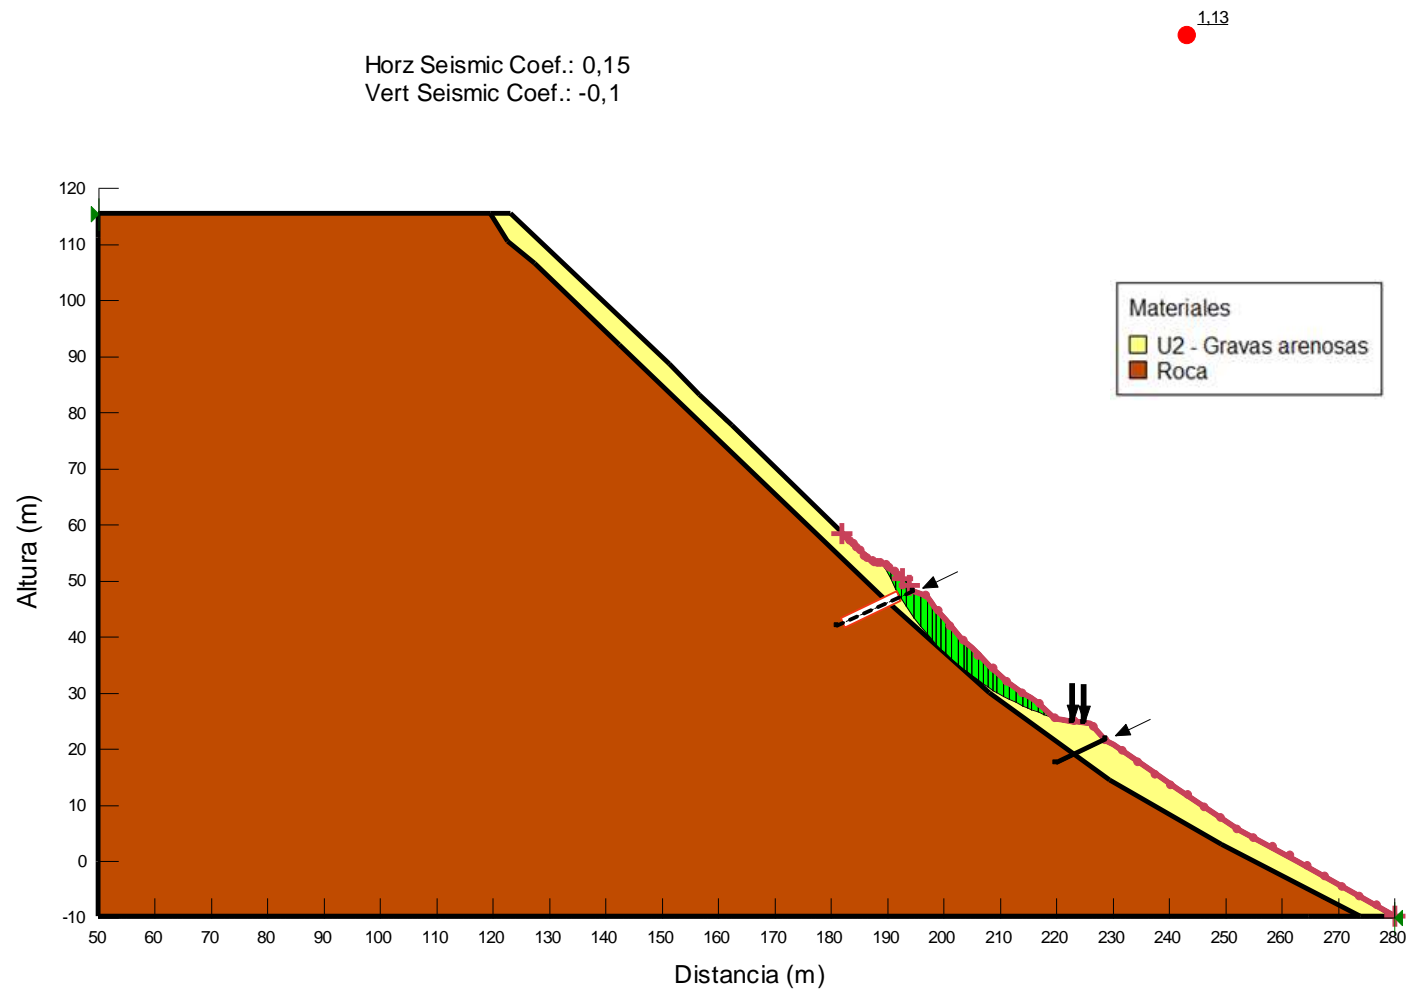
Figura C. 6. Talud 2. Análisis pseudoestático. Talud superior. Condición con refuerzo. Falla global. Sector 2 (Pk 1+190 a 1+230).

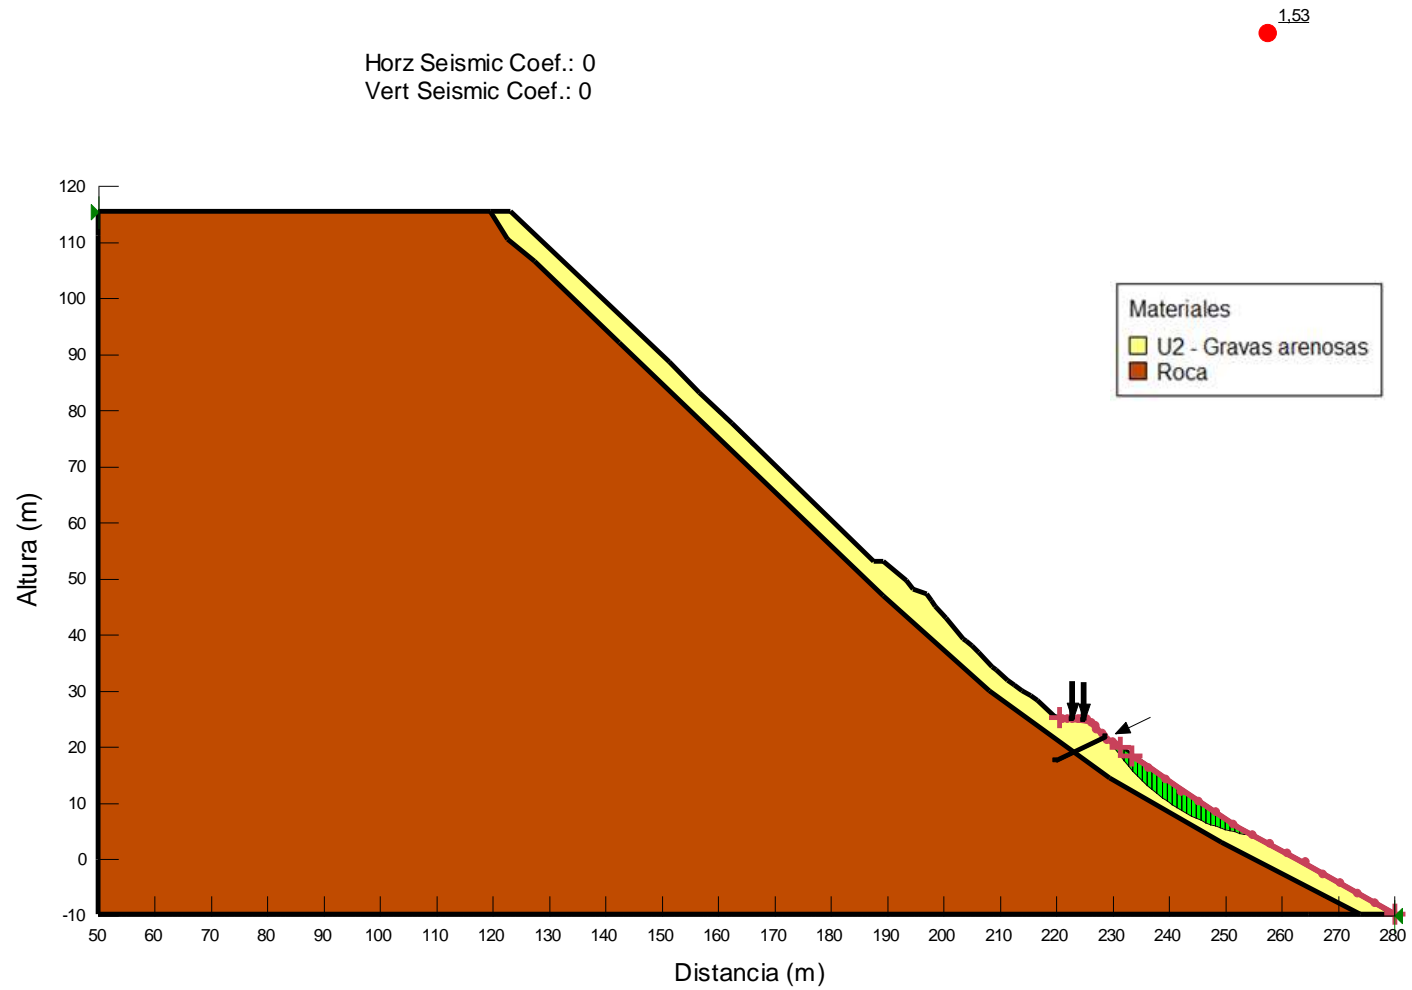
Figura C. 7. Talud 2. Análisis estático. Talud inferior. Condición con refuerzo. Falla global. Sector 2 (Pk 1+190 a 1+230).
