HIDROELÉCTRICA ROBLERÍA SpA

PROYECTO ADUCCIÓN NACIMIENTO

INFORME DE ESTABILIDAD TALUDES AFECTADOS

Marzo de 2022.

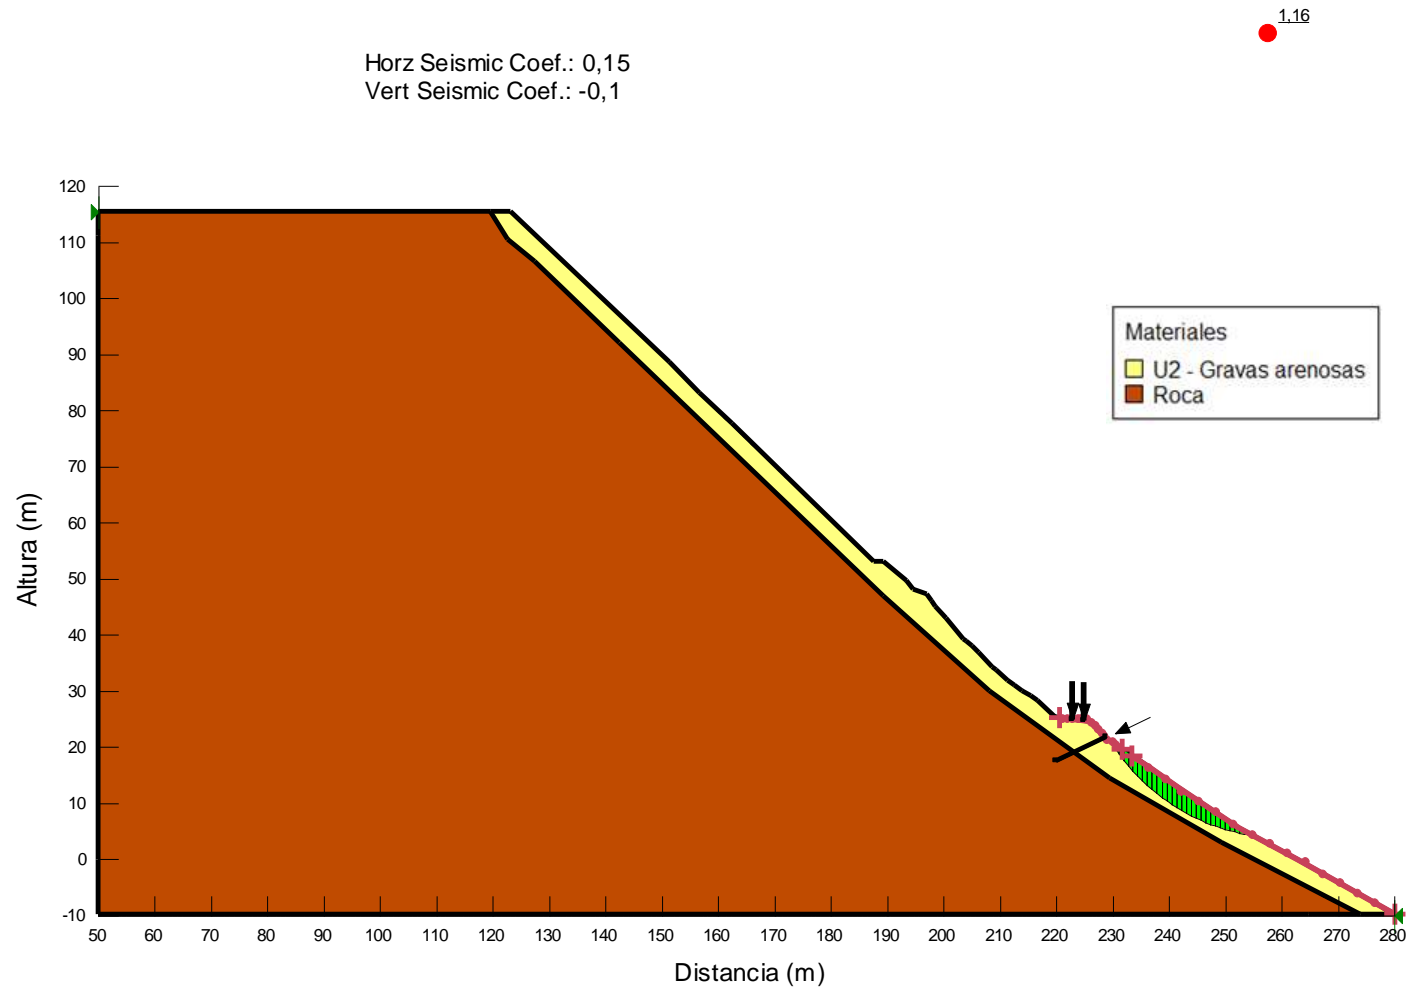
Figura C. 8. Talud 2. Análisis pseudoestático. Talud inferior. Condición con refuerzo. Falla global. Sector 2 (Pk 1+190 a 1+230).

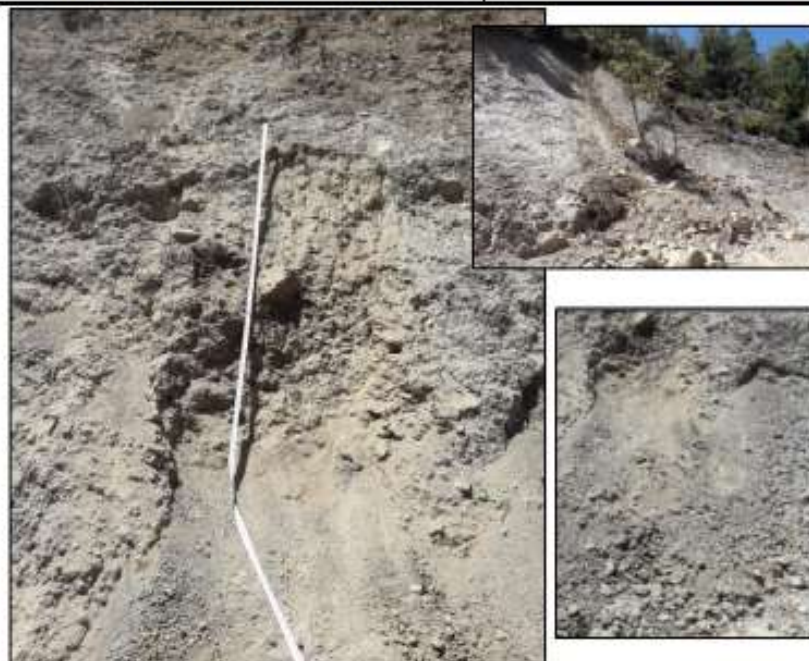
CALICATA N° C-1

PROYECTO No.:	XG19011	
FECHA:	01-feb-19	
UBICACIÓN:	Talud Sector 1 Pk 0+350 a 0+400	
UTM Norte :	6.030.981	UTM Este : 295.788
UBICACIÓN:	Talud 1 (deslizamiento chico) Orilla Camino Vecinal	
ESPECIALISTAS:	Sandro Aguilera (Ing. Civil) Javier Mendoza (Geólogo)	
PROFUNDIDAD TOTAL (m):		
EQUIPO DE EXCAVACION:	MANUAL	
NIVEL FREÁTICO:	NO	
OBSERVACIONES:	Se realiza excavación tipo trinchera. No se requiere entibación.

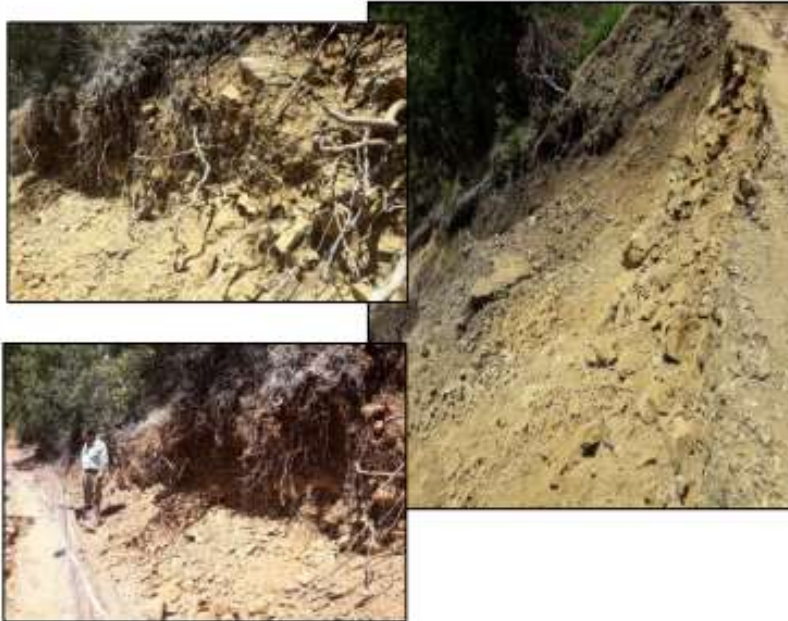
CALICATA N° C-2

PROYECTO No.:	XG19011		
FECHA:	01-feb-19		
UBICACIÓN:	Talud Sector 2 Pk 1+190 a 1+230		
UTM Norte :	5.387.882	UTM Este :	255.789
UBICACIÓN:	Talud 2 (deslizamiento grande) Orilla Camino Proyecto		
ESPECIALISTAS:	Sandro Aguilera (Ing. Civil) Javier Mendoza (Geólogo)		
PROFUNDIDAD TOTAL (m):	2,50		
EQUIPO DE EXCAVACION:	MANUAL		
NIVEL FREÁTICO:	NO		
OBSERVACIONES: Se realiza excavación tipo trinchera. No se requiere entibación. Se registra sólo un horizonte de suelo.
