Sociedad Concesionaria Autopistas de Antofagasta S.A.

Mat.: Entrega nuevos antecedentes en sector km 1405.9 al 1407.2 en relación al derrame de Mantos Cooper del 03-11-2022 y solicita acciones que indica.

Informe de Autopistas Antofagasta por situación sector km 1406.9 al 1407.2 después del derrame de Mantos Cooper del 03-11-2022

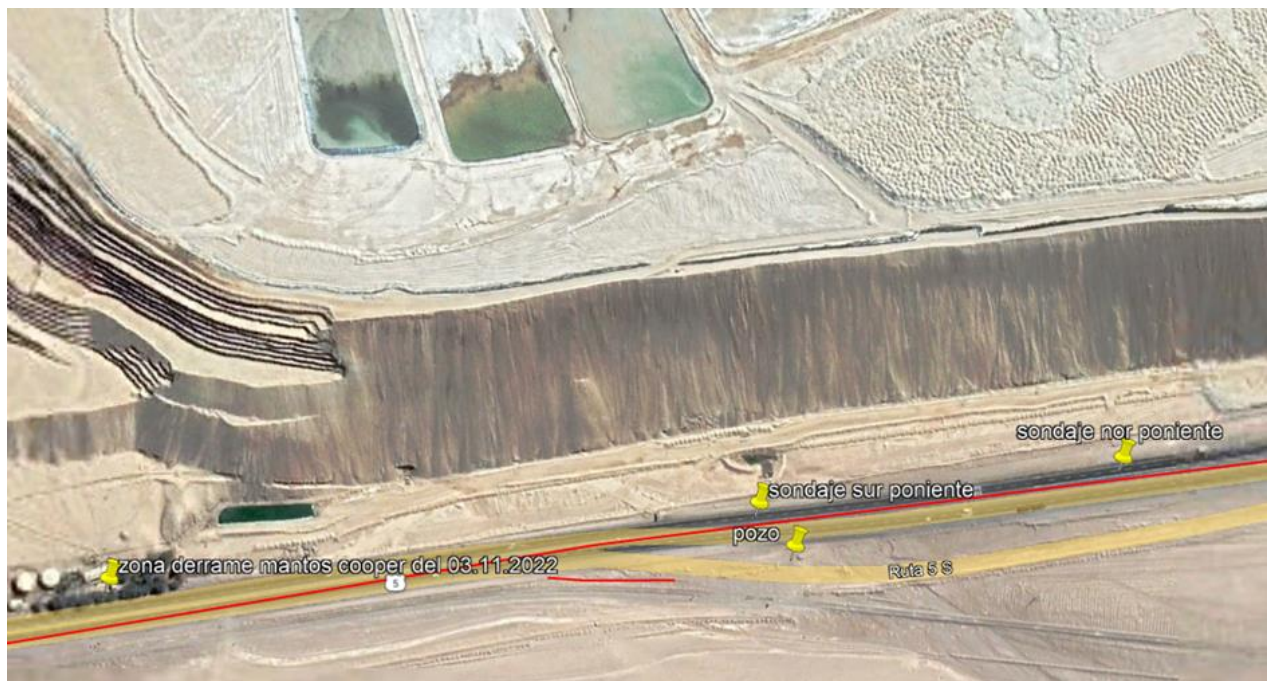
Figura 1 ubicación de los pozos de muestreo del nivel freático

Existen 3 puntos de control del nivel freático cuya ubicación se muestra en la figura 1

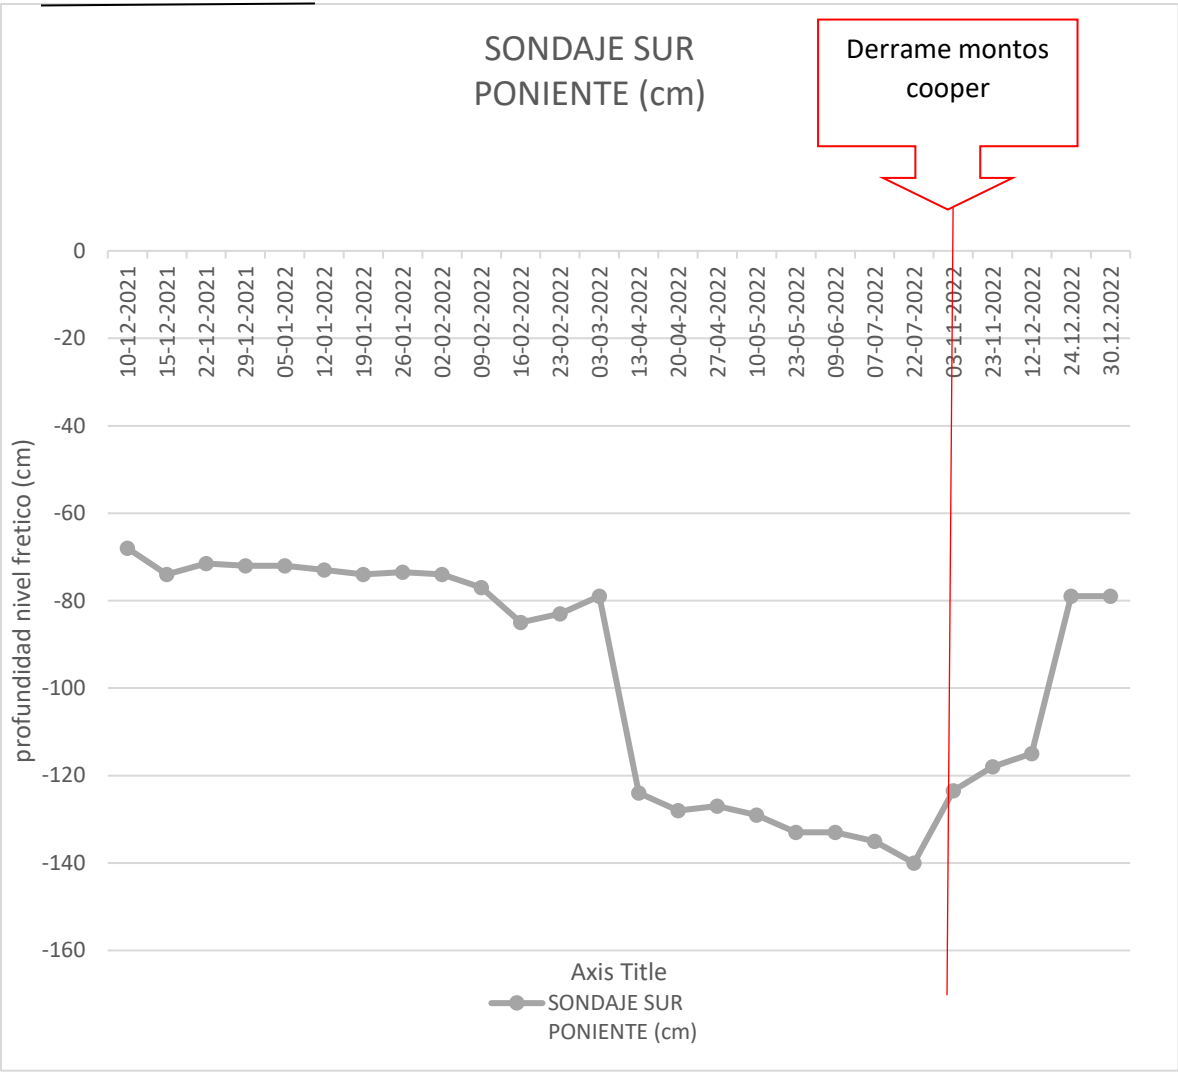
Si analizamos la tabla N°1 y los gráficos 1,2,3 se evidencia un aumento del nivel freático constante después del derrame del 03/11/2022, entre 1.5 a 61 cm dependiendo del punto de control.

Gráfico 1: variación del nivel freático del pozo de muestreo sondaje sur poniente. (elaboración propia)

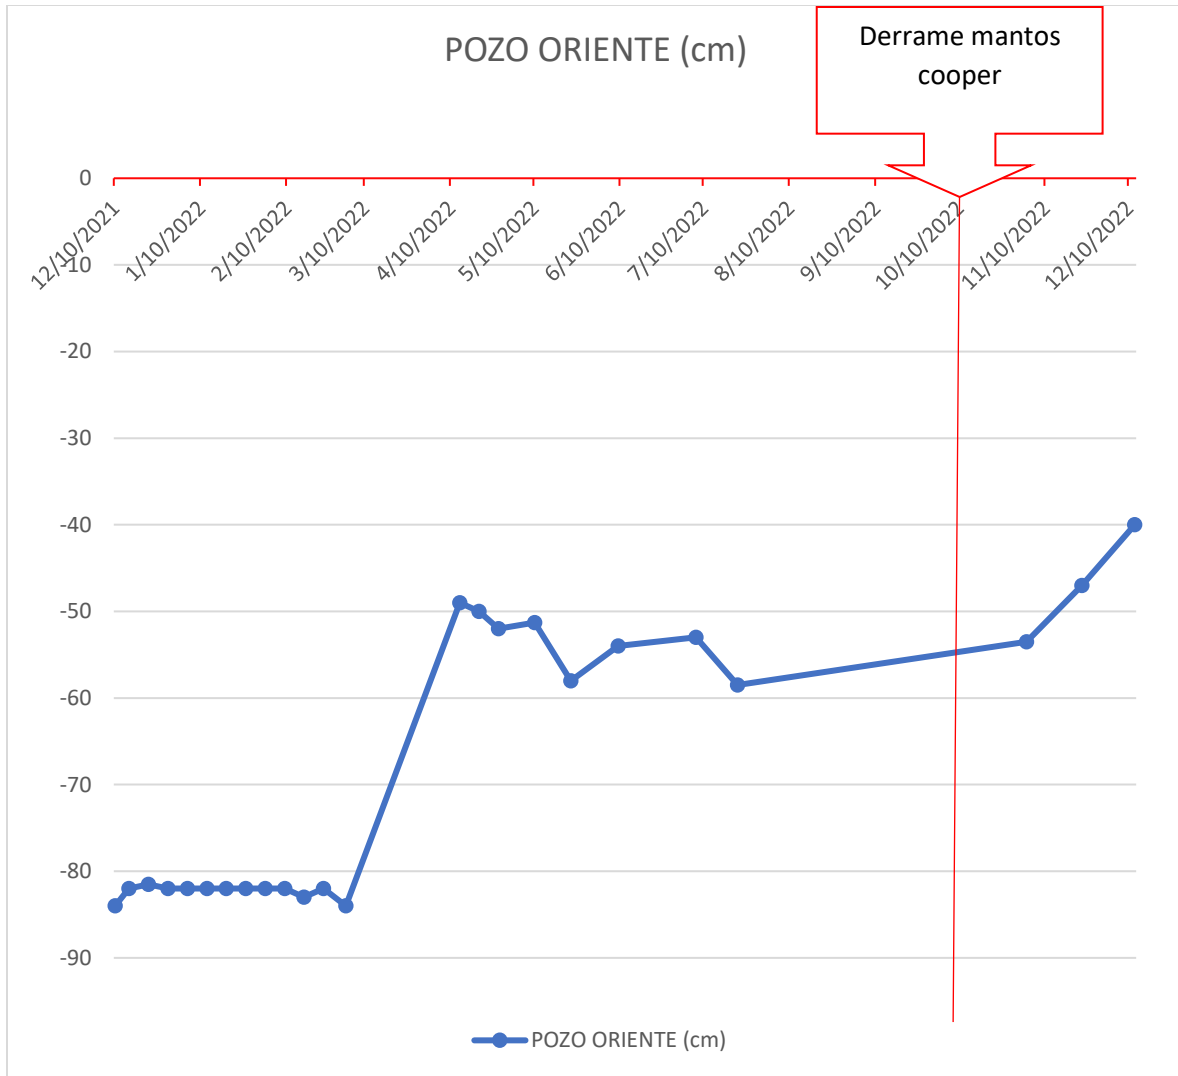
Gráfico 2: variación del nivel freático del pozo de muestreo pozo oriente. (elaboración propia)

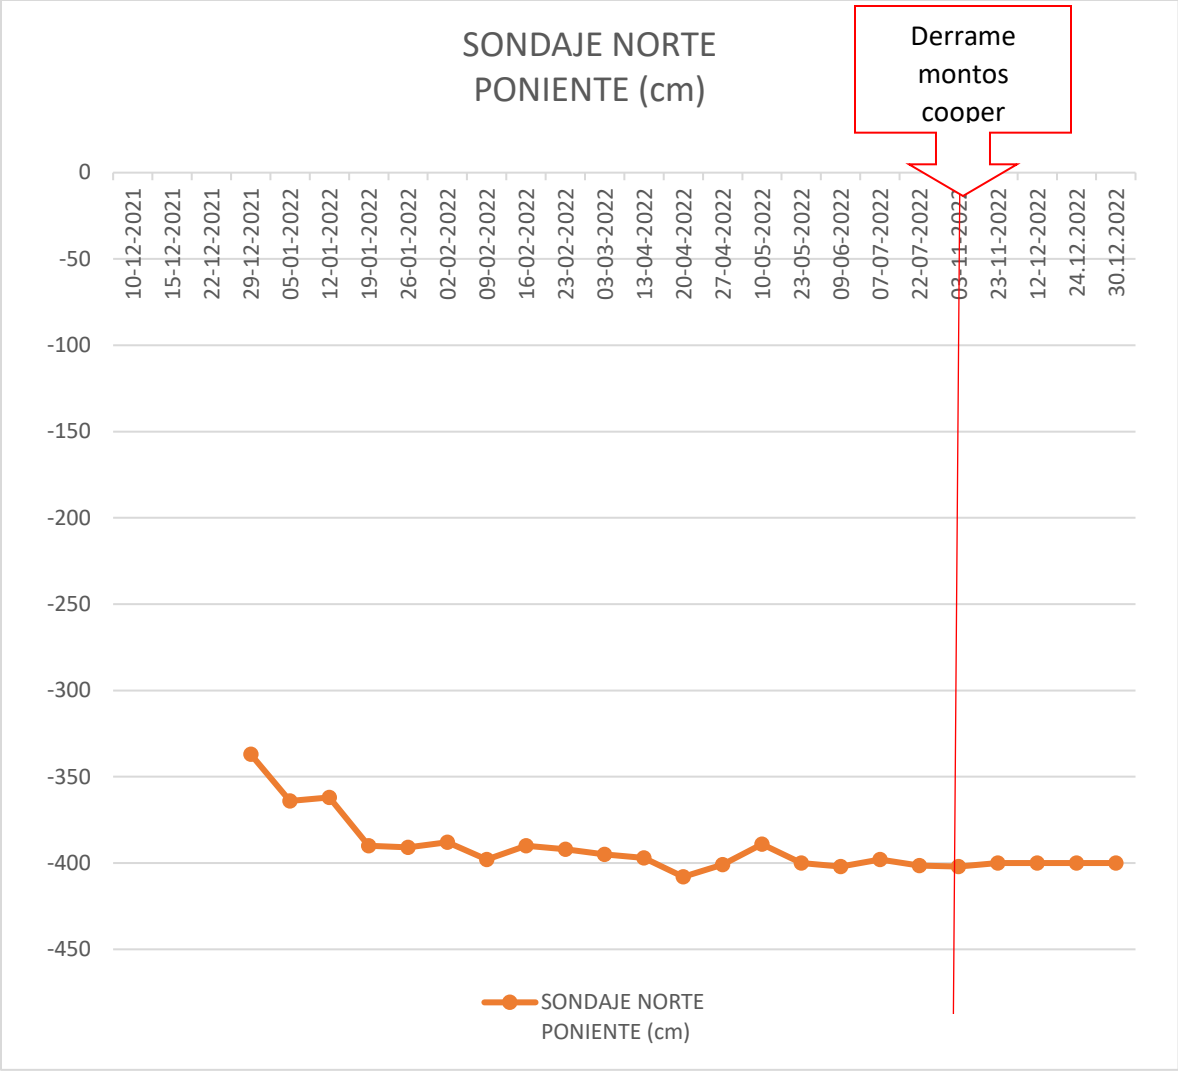
Gráfico 3: variación del nivel freático del pozo de muestreo sondaje nor poniente. (elaboración propia)

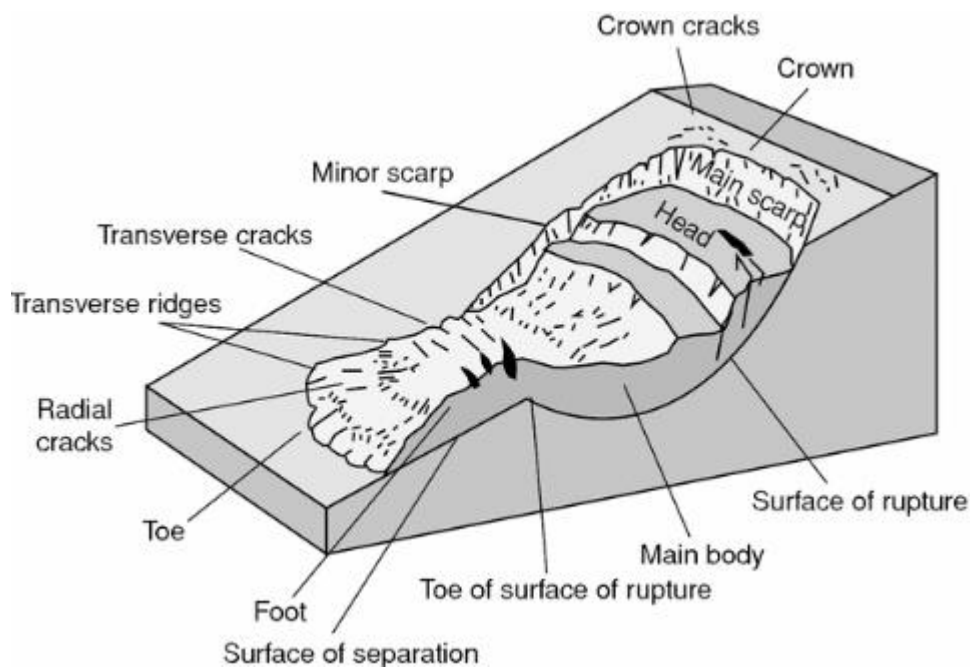
Ilustración 01: fallas típicas en taludes (fuente: Geología y Geotecnia estabilidad de taludes, Universidad de Rosario facultad de Cs exactas Ingeniería y agrimensura)

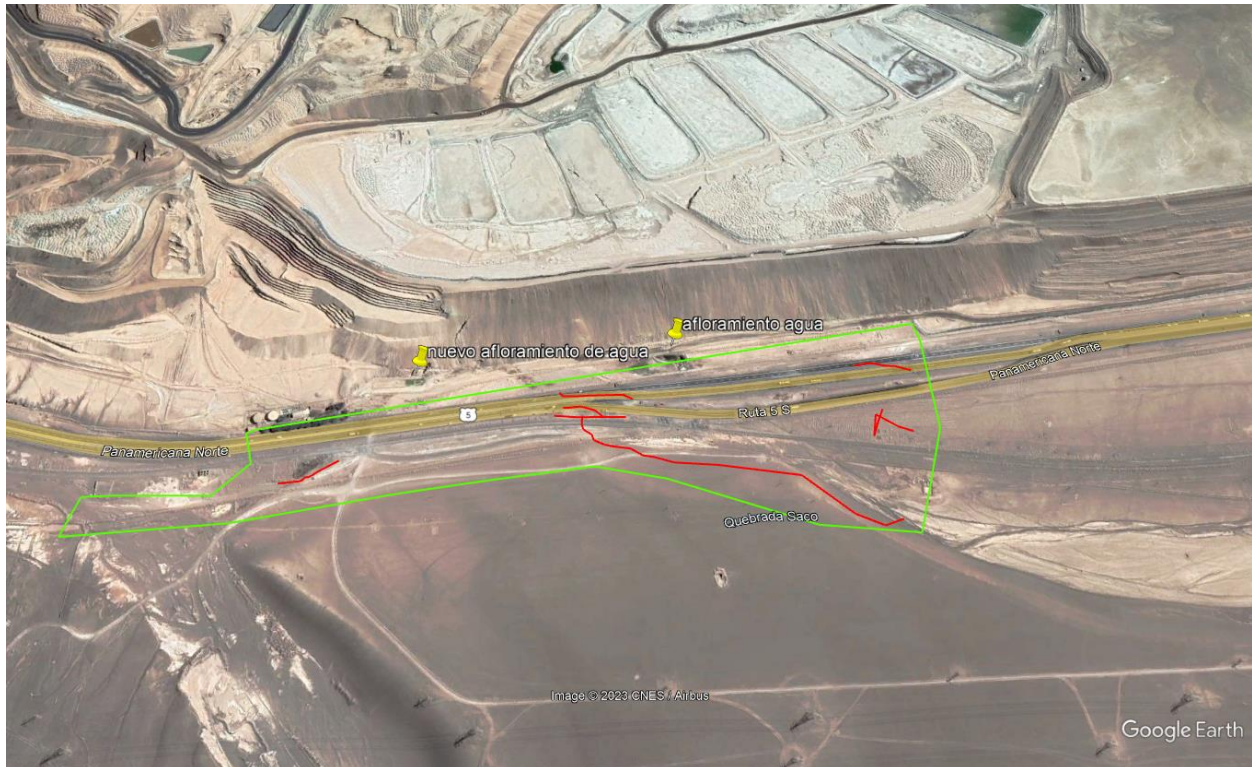
Fotografía N°17: vista aérea sector afectado 1405,900 al km 1407.200 fecha 17/01/2023 (fuente fotografía google earth; líneas y trazos elaboración propia)
