Antofagasta, 24 de agosto de 2023
S-MC-MB202-0823-0733

MAT.: Téngase Presente antecedentes que indica.

EXP.: ROL D-064-2022

- I. Mantos Blancos mantiene completamente cerradas las piscinas de emergencia sobre la Cubeta N°1 y no existe ningún tipo de depositación que pueda provocar algún tipo de infiltración en el acuífero en ese sector.**

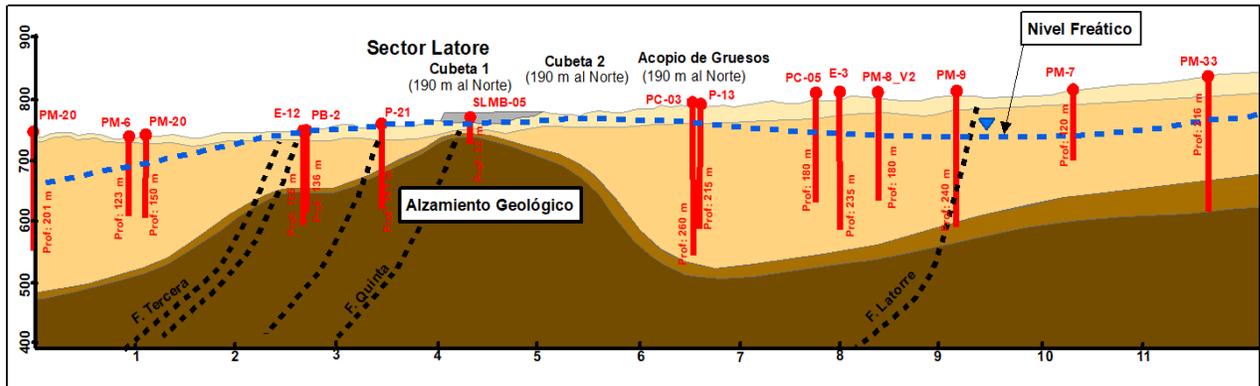
Figura N°2 Perfil Hidrogeológico

Finalmente, sobre la condición del suelo en el sector de Mantos Blancos, se debe tener presente la presencia de un alzamiento geológico impermeable que estrecha y acentúa la condición de recarga del acuífero en el sector, como se muestra en las siguientes figuras.

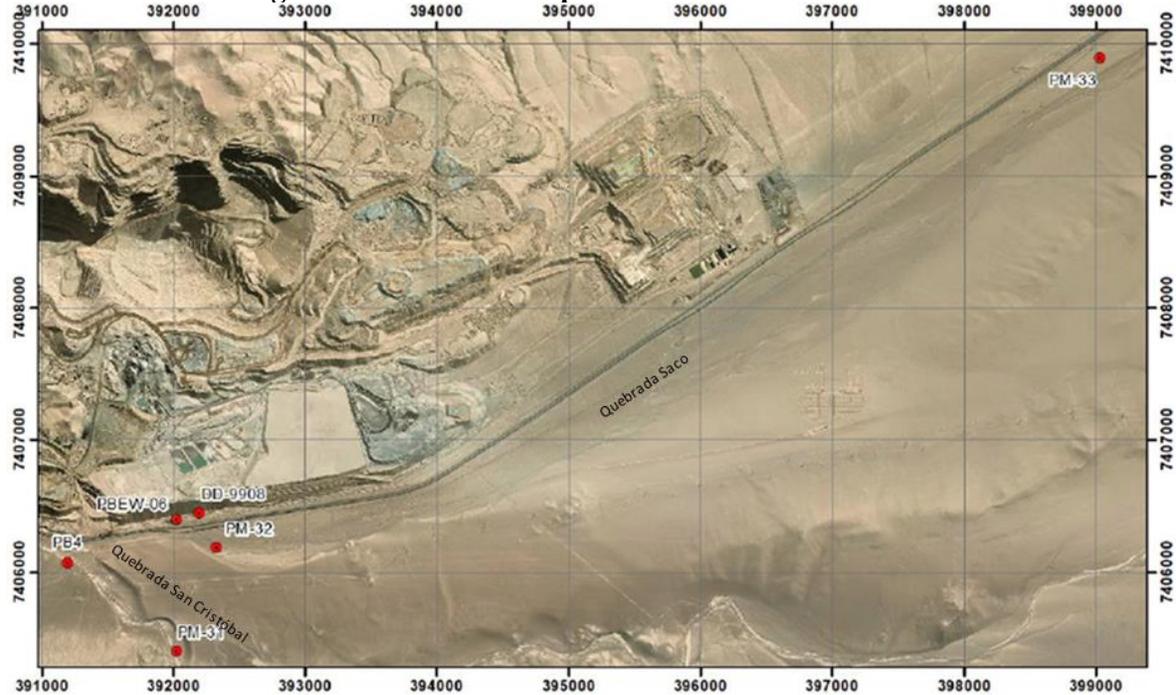
Figura N°5 Ubicación de pozos de monitoreo analizados

Con respecto a los pozos de recarga al sistema (PM-31 y PM-33) muestran una clara tendencia al alza. Por ejemplo, desde abril a la fecha del Informe el pozo PM-33 aumentó en 0.28 m su nivel freático, mientras que el pozo PM-31 en 0.15 m., como se puede observar en las siguientes figuras.

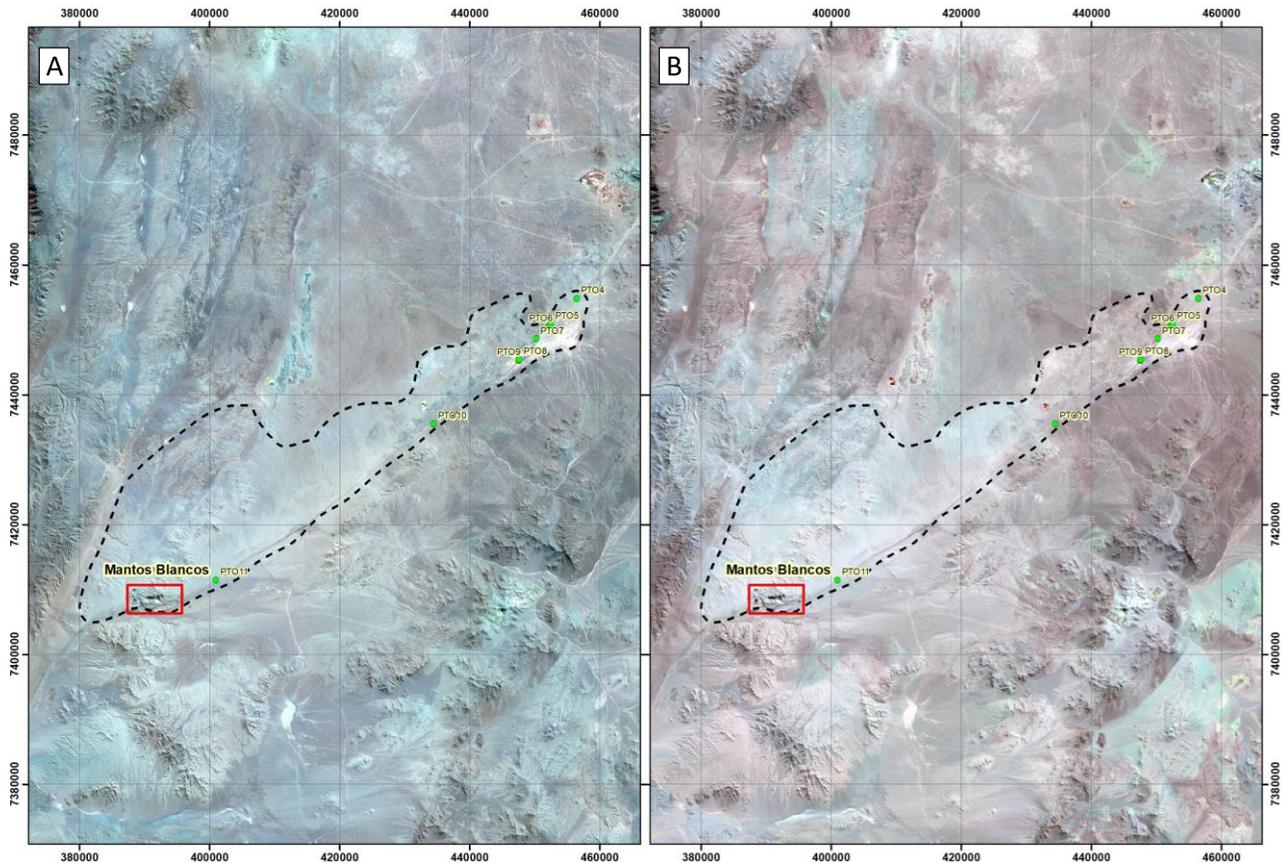
Figura 2. A) Imagen Landsat 8 con combinación de bandas 1,4 y 5, la cual realza la presencia de yeso en colores blanco y celeste. B) Imagen Landsat 8 con combinación de bandas 5,6 y 7 donde cuya combinación realza la presencia de halita y arcilla.

Se pudo constatar en terreno que los fenómenos de disolución también se presentan al NE de Mantos Blancos, en varios puntos a lo largo de las quebradas de Los Arrieros y Quebrada Saco (figura 2) y son consistentes con lo identificado, en colores celeste y blanco de la imagen satelital, (figura 2) como costra salina (polígono punteado en figura 2).

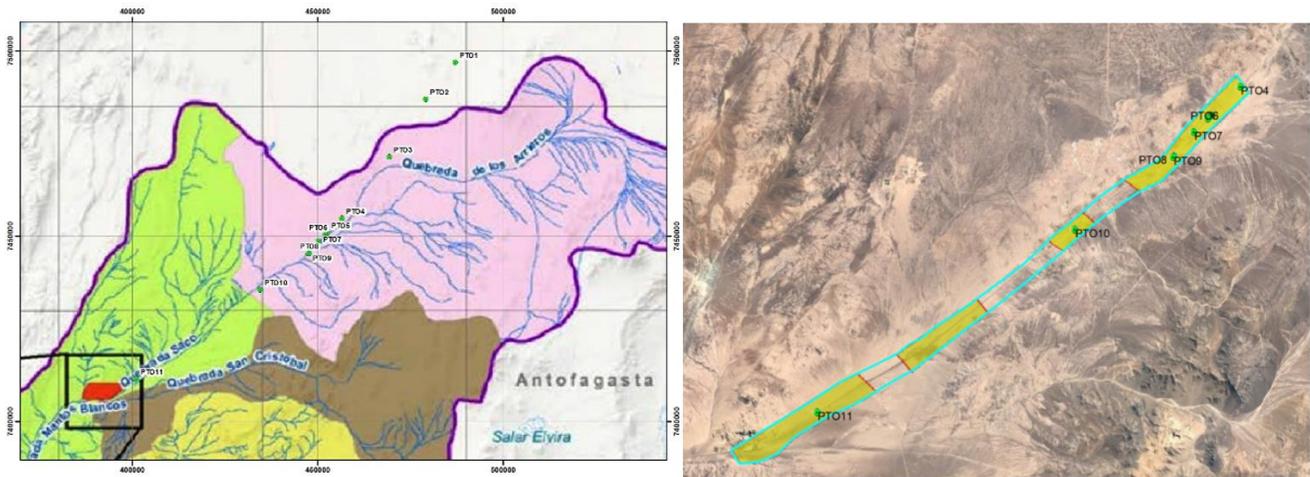
El sector identificado en el punto 4 se reconoce una capa con alto contenido de sales (caliche), donde se puede observar algunas oquedades producto de la disolución de sales (figura 4). También se observa muchos indicios de escorrentía superficial y grietas de desecación, la cual según el recorrido, comienza en el punto 2 (Figura 3).

Figura 3. En la imagen de la izquierda se expone la distribución de quebradas con puntos de control y en la imagen de la derecha se expone el área considerada en el estudio de interferometría

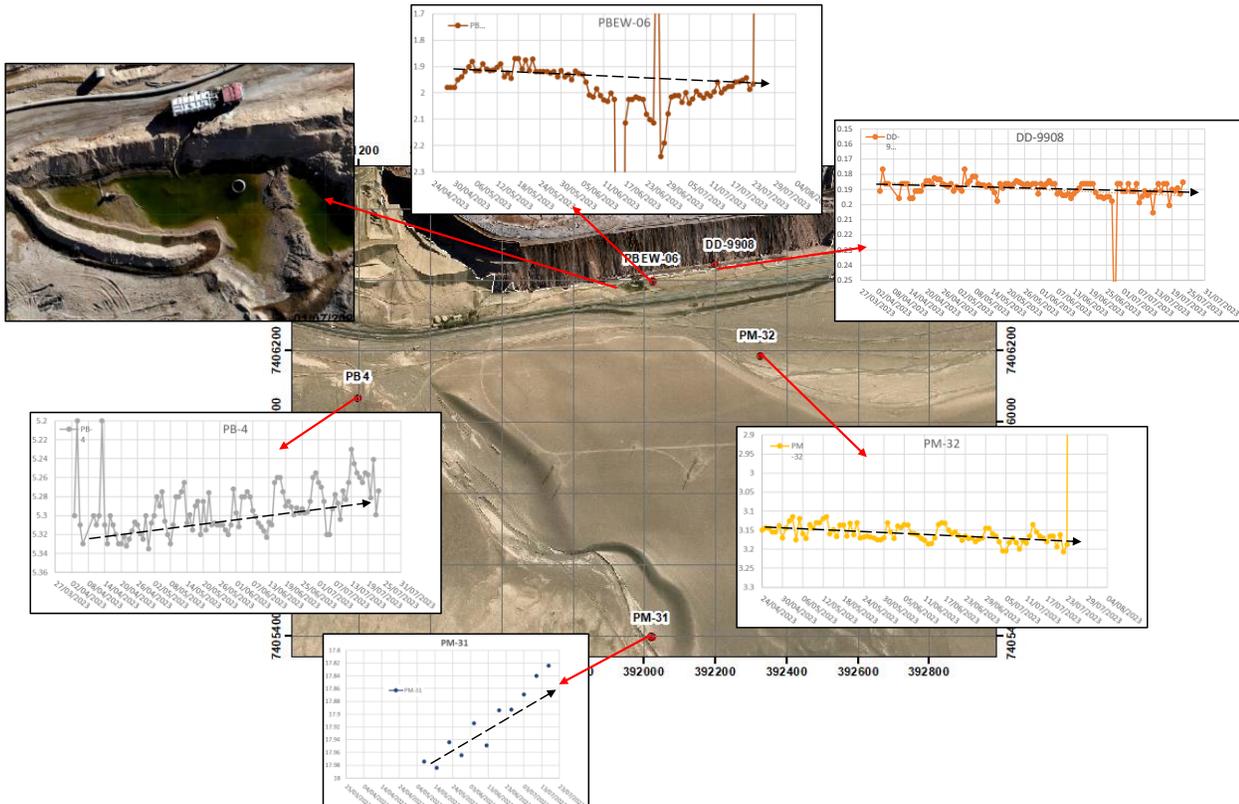
Figura 11. Ubicación de pozos de monitoreo analizados y gráfica con tendencia de niveles en los últimos 4 meses.
