ORD.N° : 1189/2018

MAT. : DENUNCIA LA DESCARGA DE RESIDUOS LÍQUIDOS INDUSTRIALES (RILES) SIN TRATAR A CAUCE SUPERFICIAL DESDE BODEGA DE VINOS DE INVERSIONES MAULE S. A.

| | <p style="text-align: center;"><b>INFORME TÉCNICO</b><br/><b>ATENCIÓN DE DENUNCIAS AMBIENTALES</b></p> | <p style="text-align: right;">Código: F-PR-GA-004<br/>Versión: 01<br/>Fecha de vigencia: XX/XX/2016<br/>Página: 1 de 10</p> |

**ACTA DE INSPECCION AMBIENTAL**  
(FORMATO DE ACTA INSPECCIÓN GENERAL)

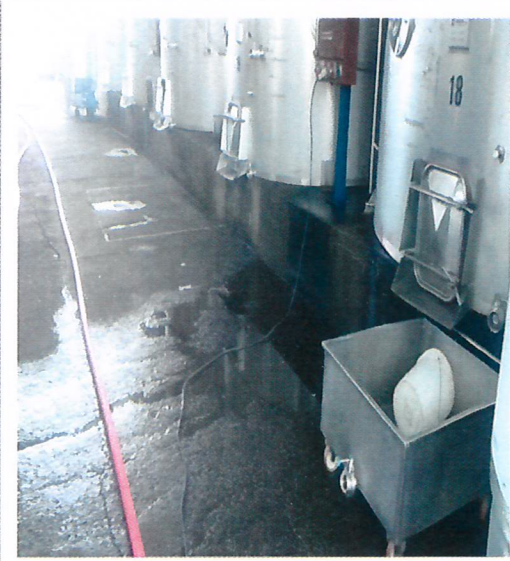
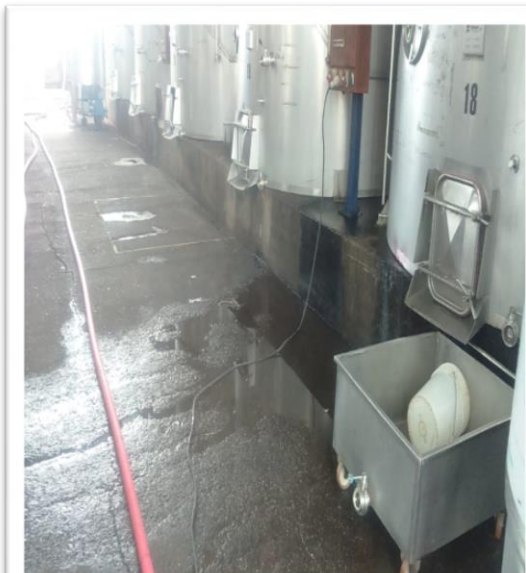
| <p align="center">Imagen 1: Lavado de maquinaria y equipos.</p> | <p align="center">Imagen 2: Descarga de Riles Sala de vendimia</p> |

Imagen 1: Lavado de maquinaria y equipos.

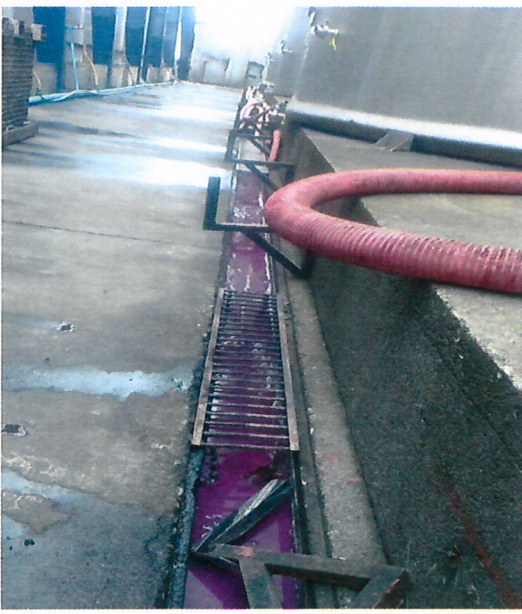
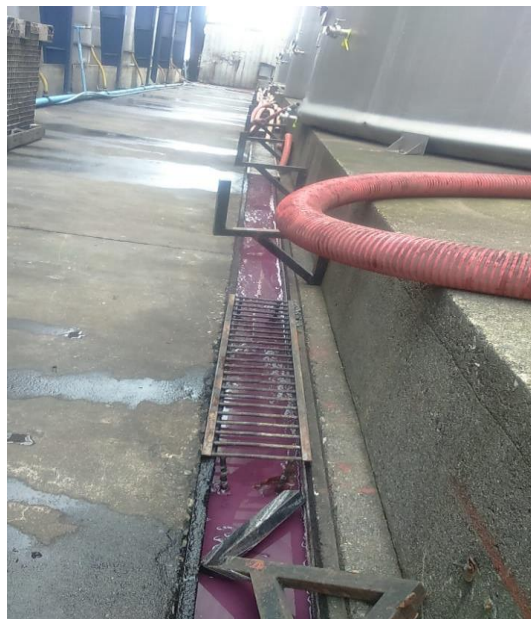
Imagen 2: Descarga de Riles Sala de vendimia

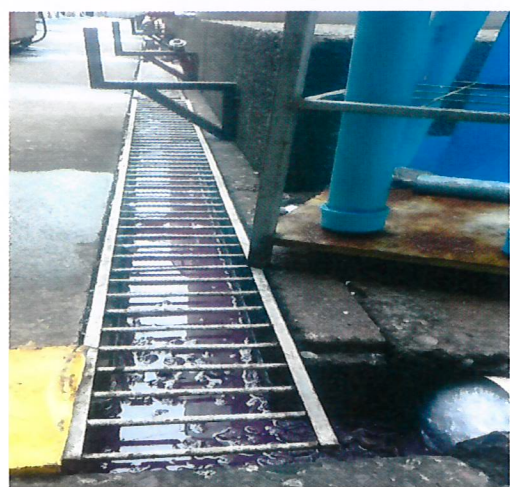
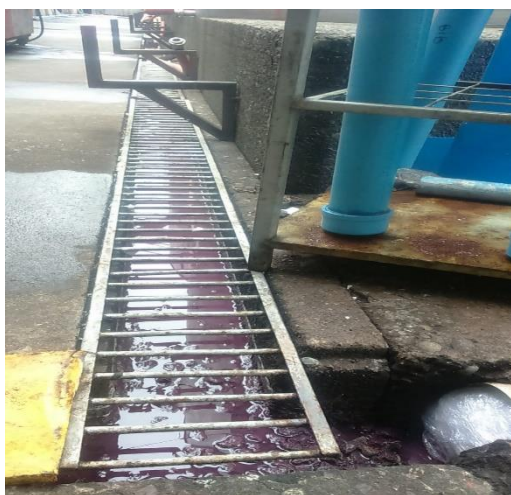
| <p align="center">Imagen 3: Descarga de Riles Sala de vendimia.</p> | <p align="center">Imagen 4: Ducto que descarga a canal, con tapón provisorio.</p> |

Imagen 3: Descarga de Riles Sala de vendimia.

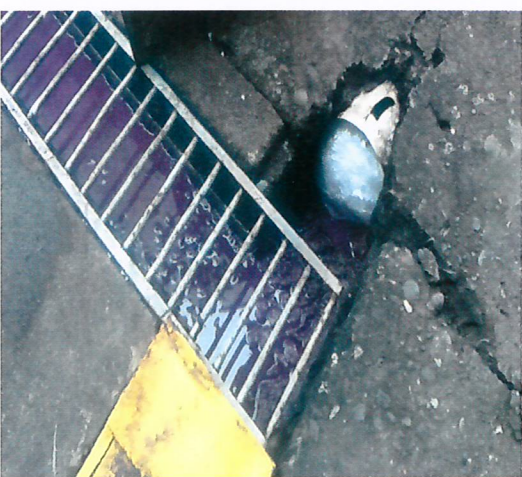
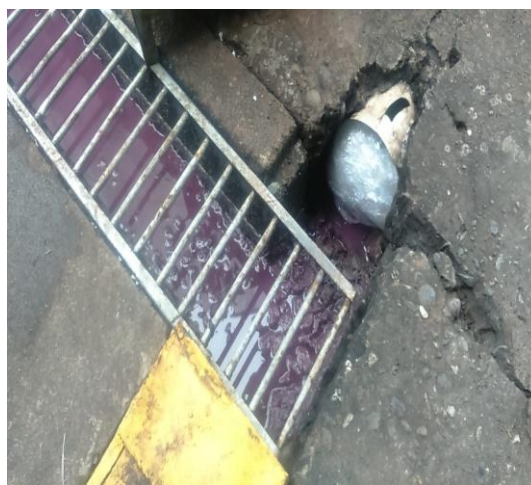
Imagen 4: Ducto que descarga a canal, con tapón provisorio.

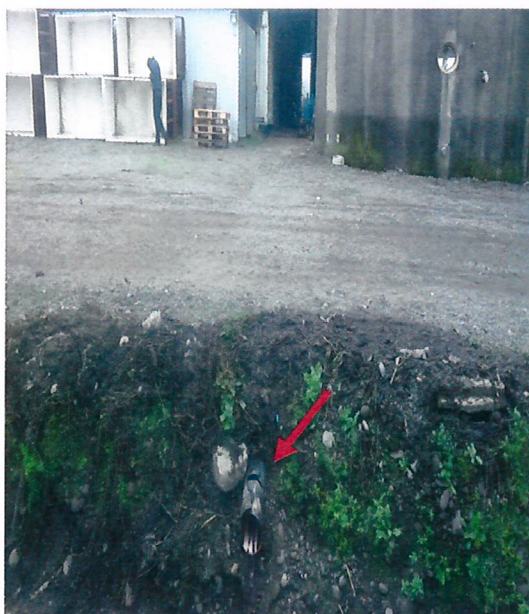
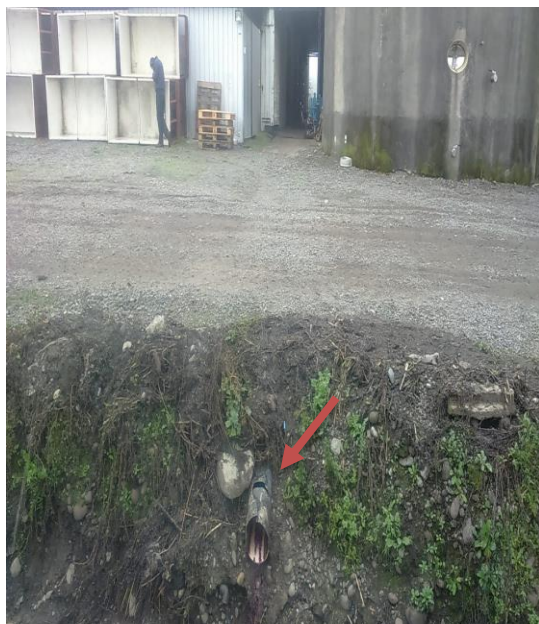
Imagen 5: Tubo de descarga desde la bodega al canal.

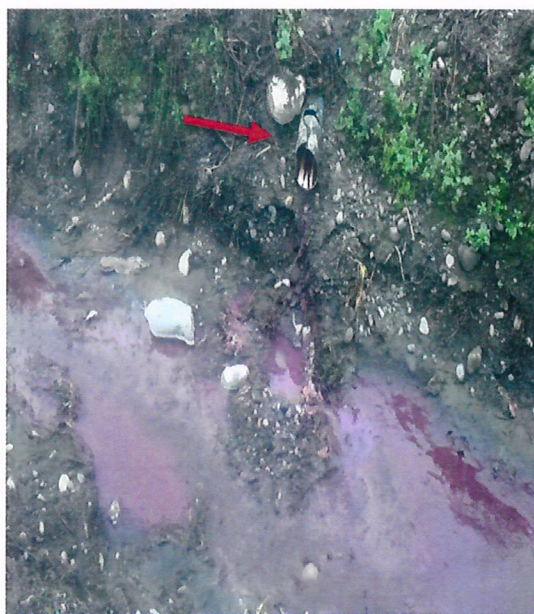
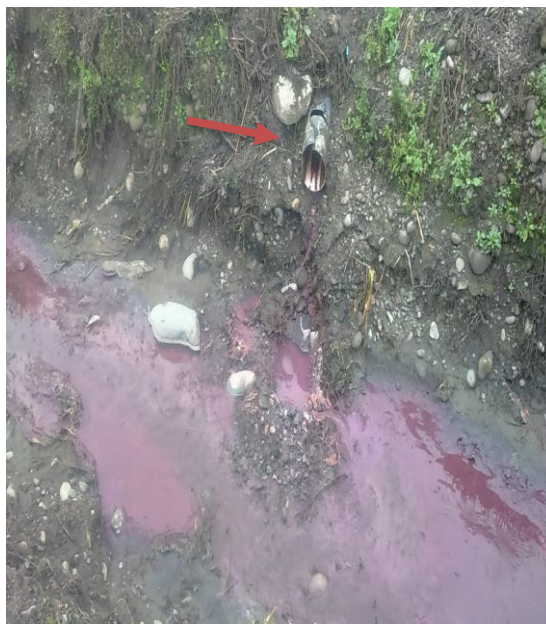
Imagen 6: Detalle de descarga y coloración de los RILES.

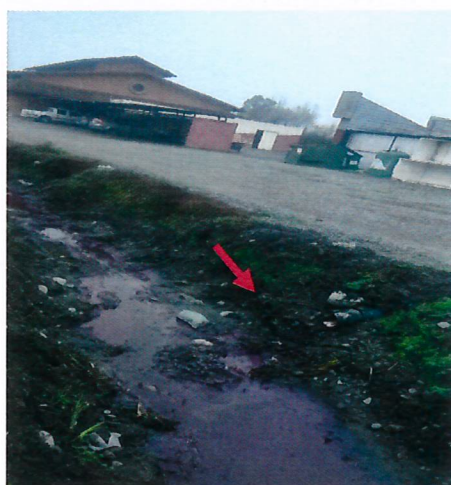
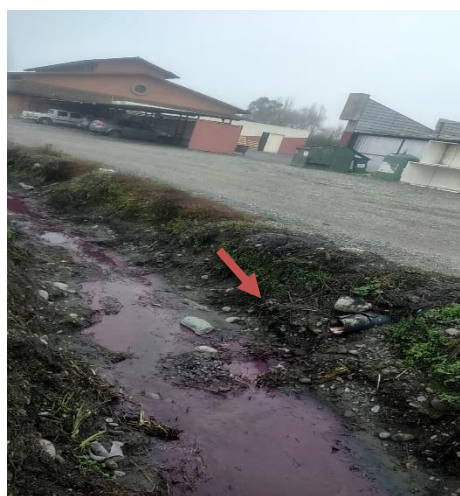
Imagen 7: Inicio del recorrido de RILES desde el tubo de descarga.

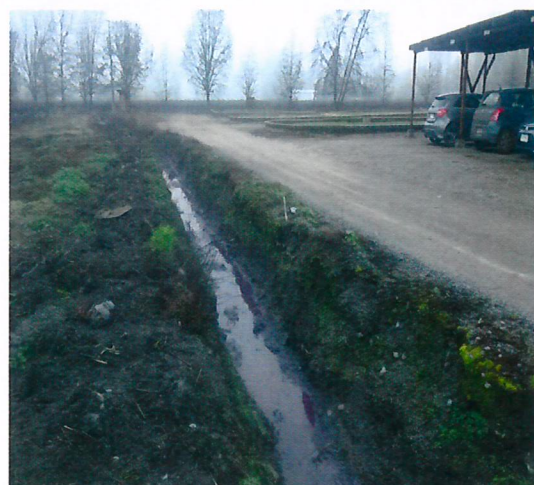
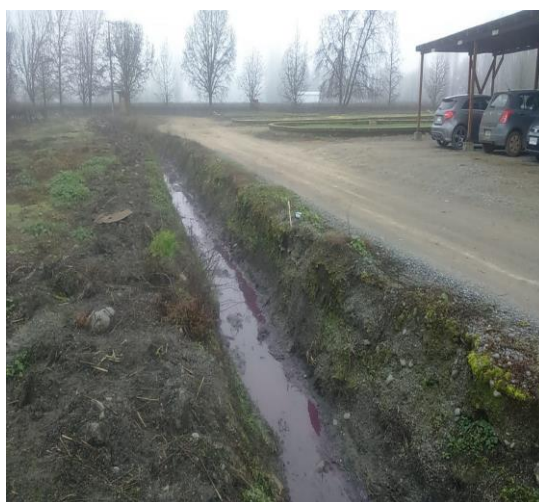
Imagen 8: Recorrido del cauce en el predio.

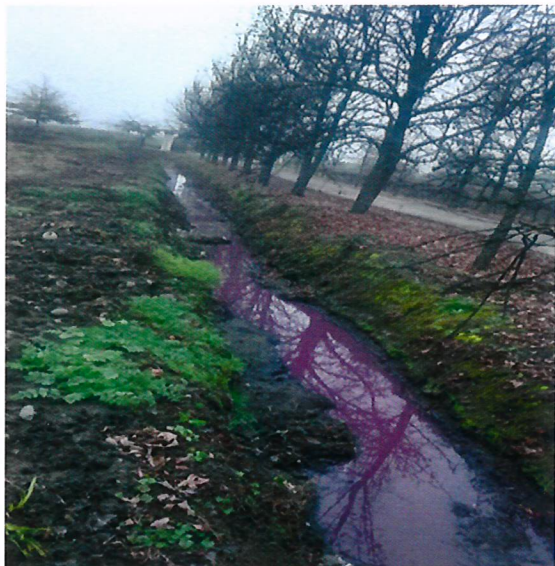
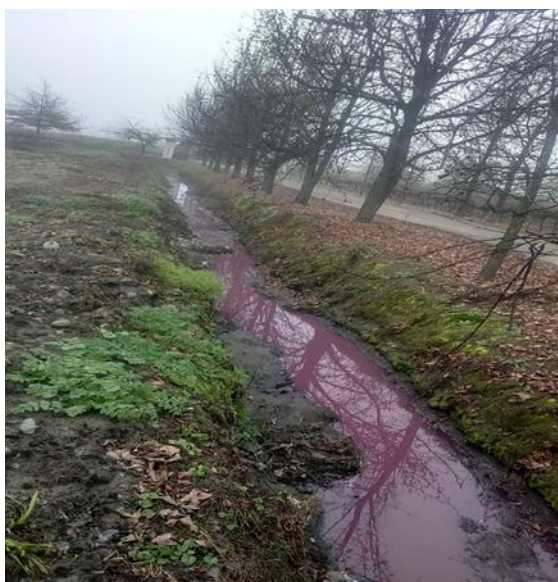
Imagen 9: Trayecto hacia entrada principal.

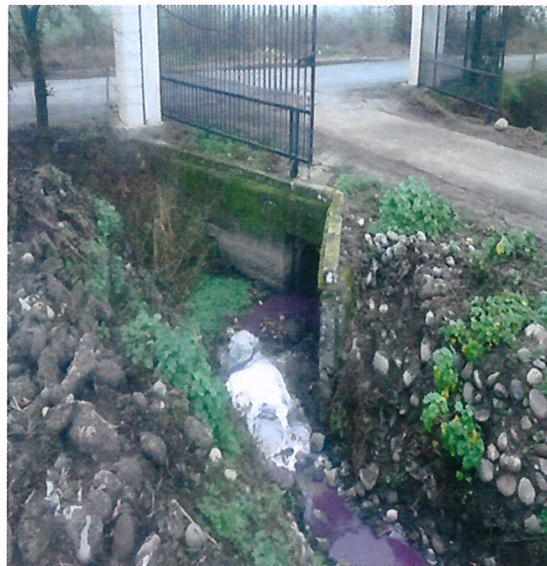
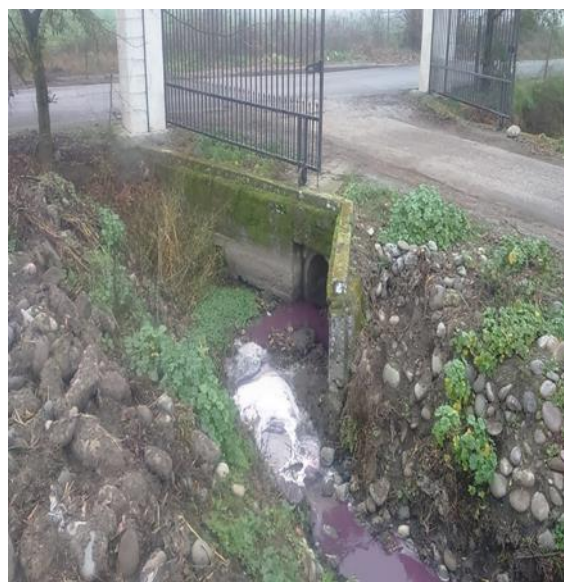
Imagen10: Entrada principal, material que escurre hacia otros predios.

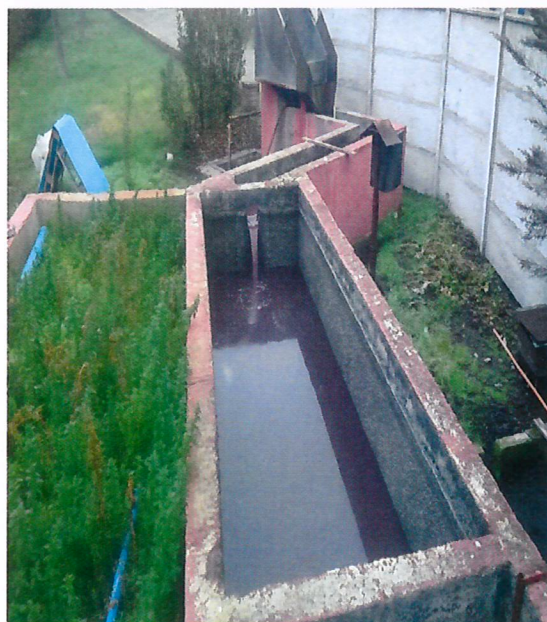
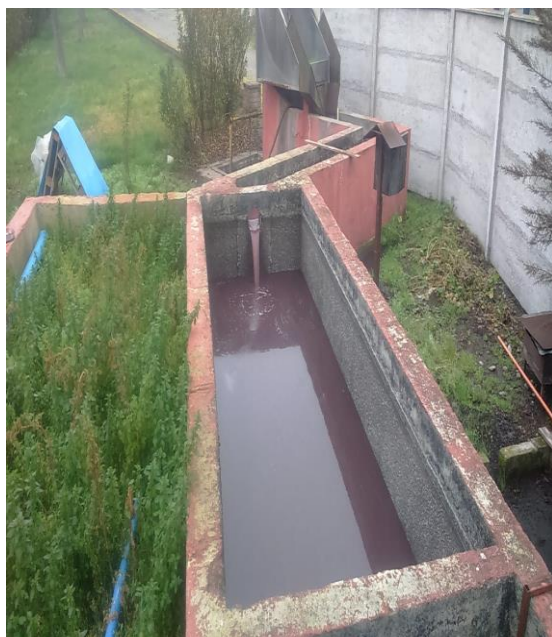
Imagen 11: Estado de la Planta de RILES.

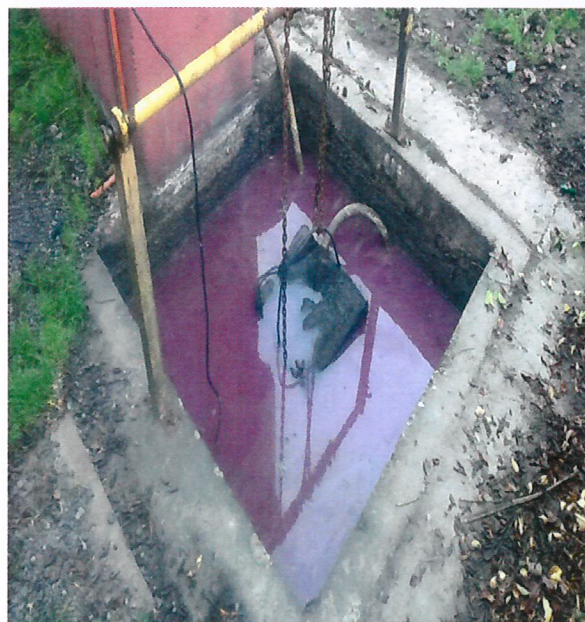
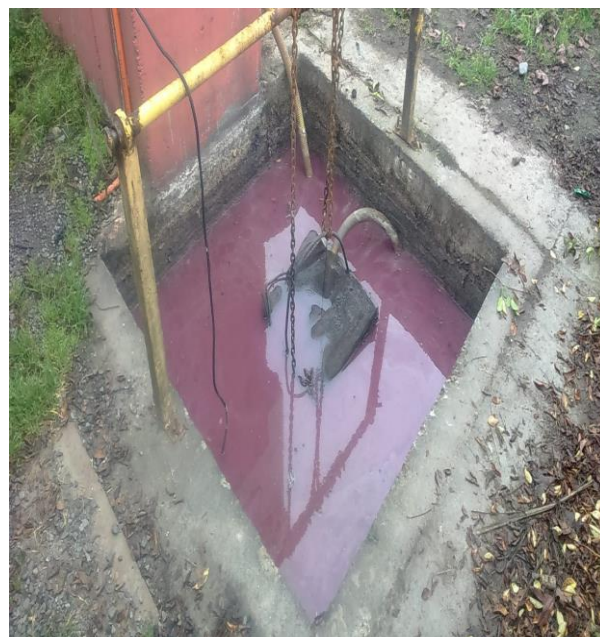
Imagen 12: Líquidos presentes acumulados.

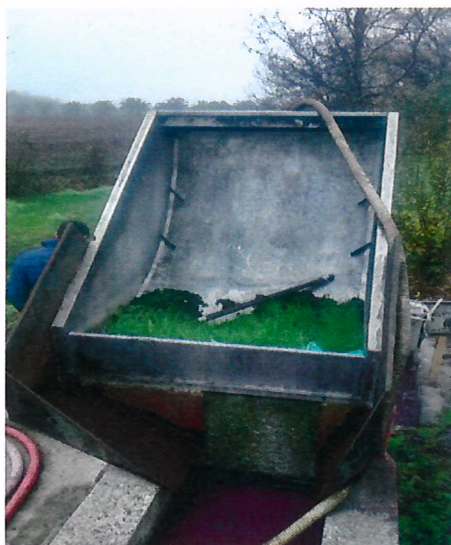
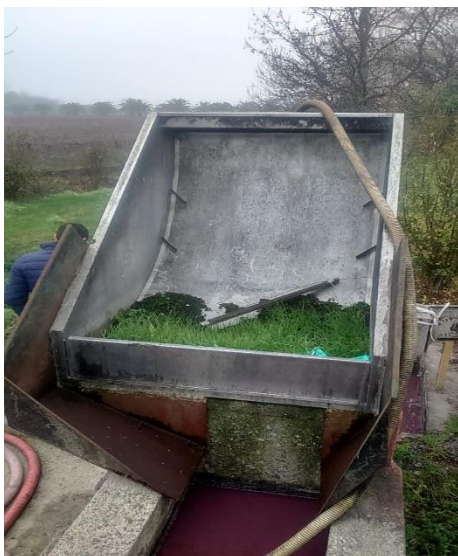
Imagen 13: Estado del difusor.

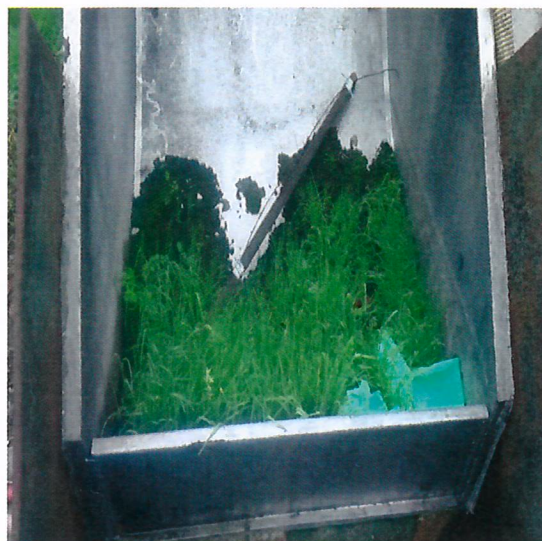
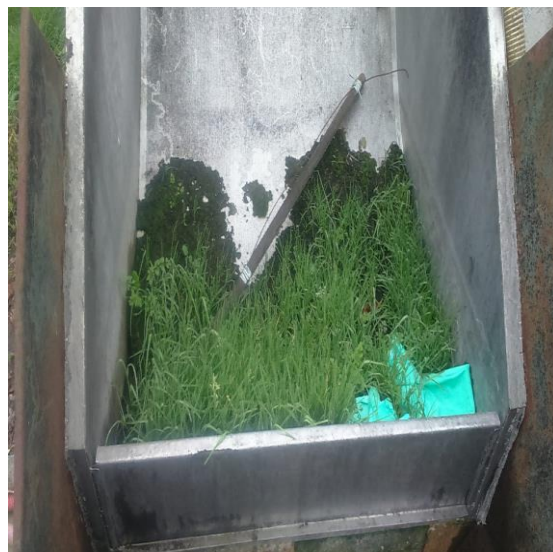
Imagen 14: Objetos, lodos y plantas acumulados por falta de mantención.

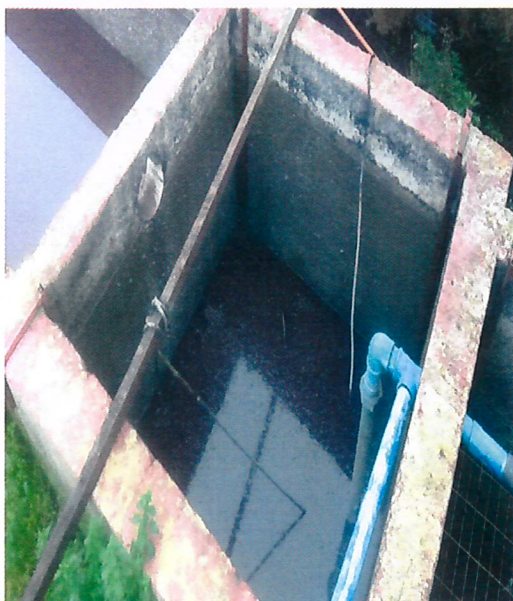
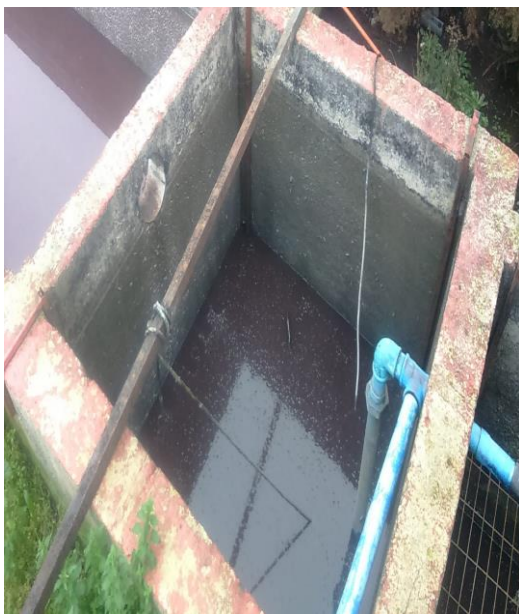
Imagen 15: Aguas estancada de distinta coloración a los RILES.

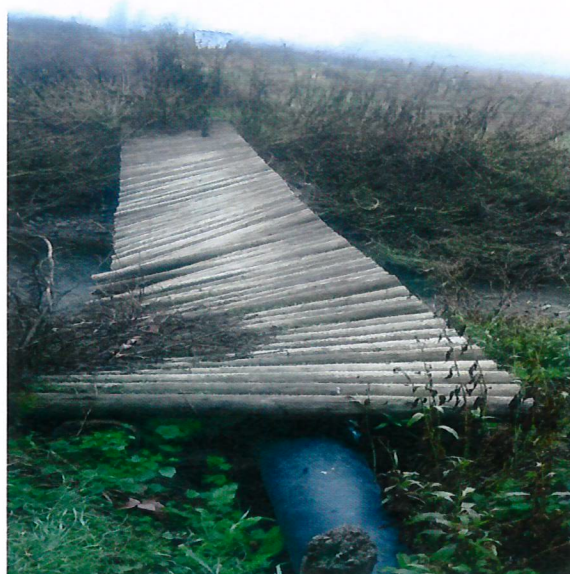
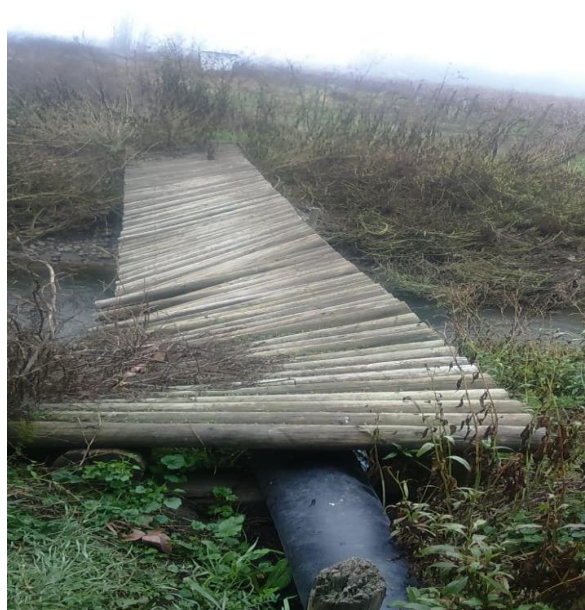
Imagen 16: Acceso a las piscinas de decantación en mal estado.

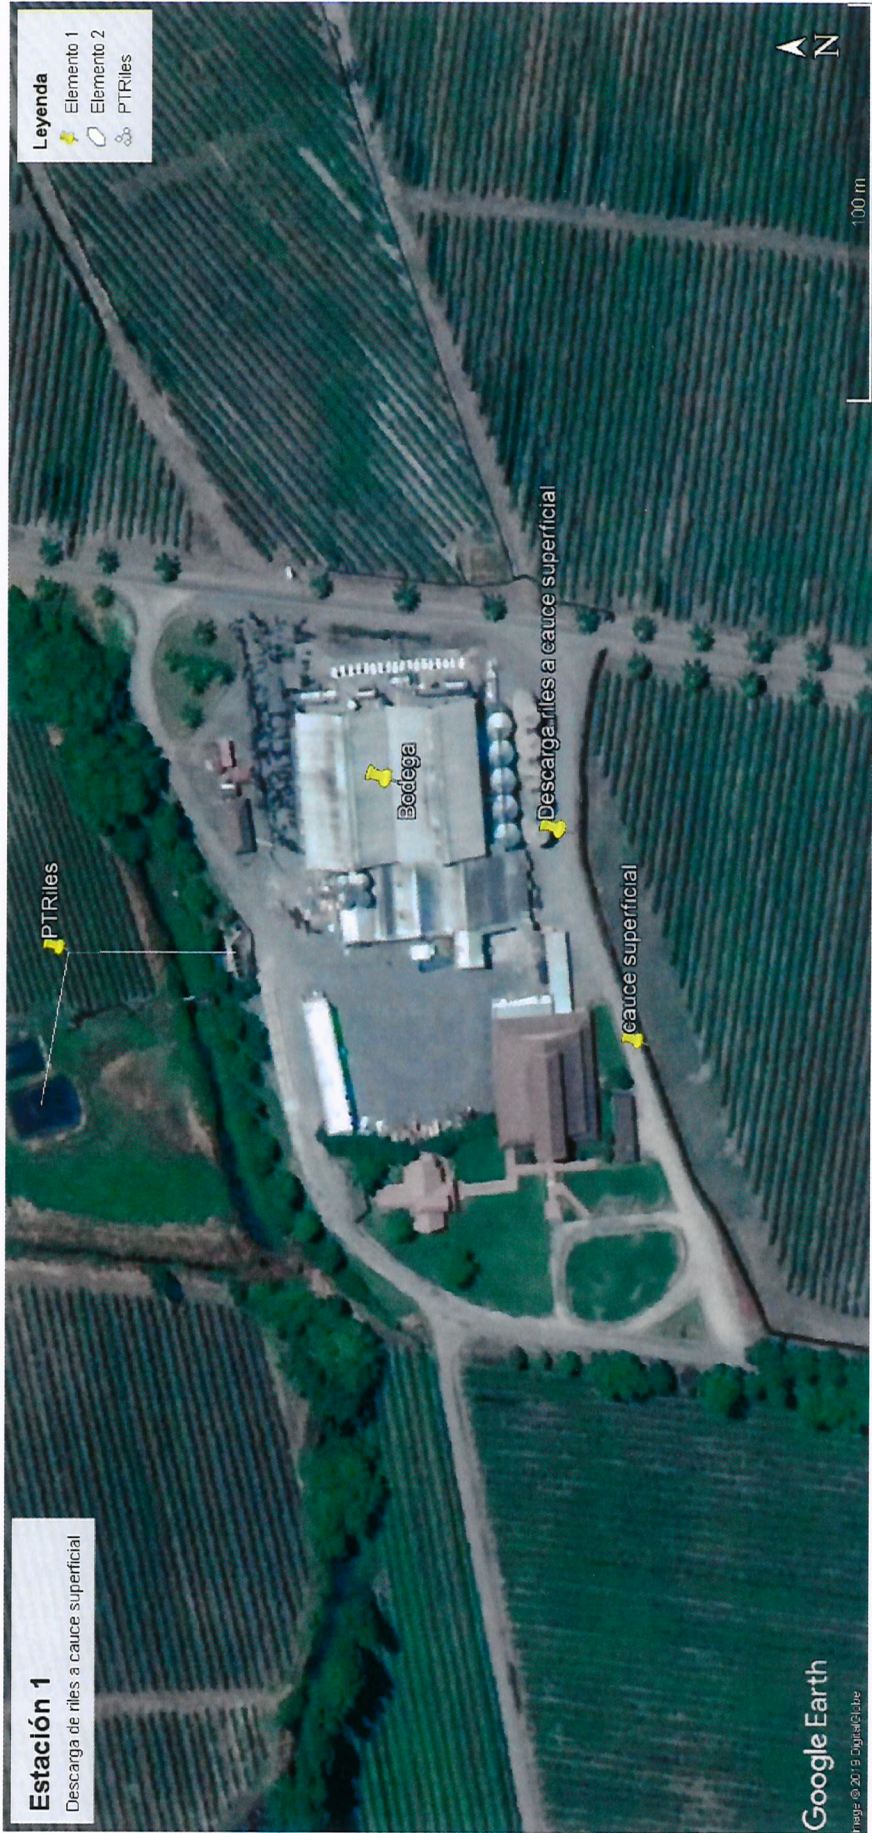
| Descripción de medio de prueba: En la imagen se identifica la planta de proceso (bodega), el sistema de tratamiento de riles en la parte superior, el punto de descarga de riles generados en la bodega hacia cauce superficial ubicado en la parte baja de la imagen (lado sur de la bodega) y el cauce que recibe la descarga de riles observada durante la inspección. | | | |

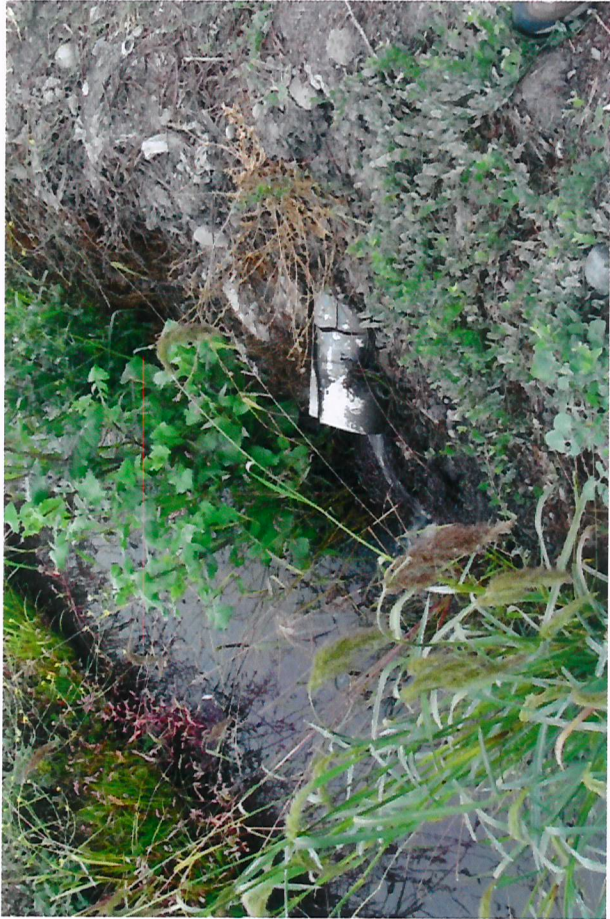
Figura 6.

Descripción de medio de prueba: En la imagen se observa parte de la canaleta matriz (amarillo), una parte del ducto (color blanco) que conduce los riles hacia el cauce superficial y detalle del tapón de polietileno que fue observado durante la inspección.

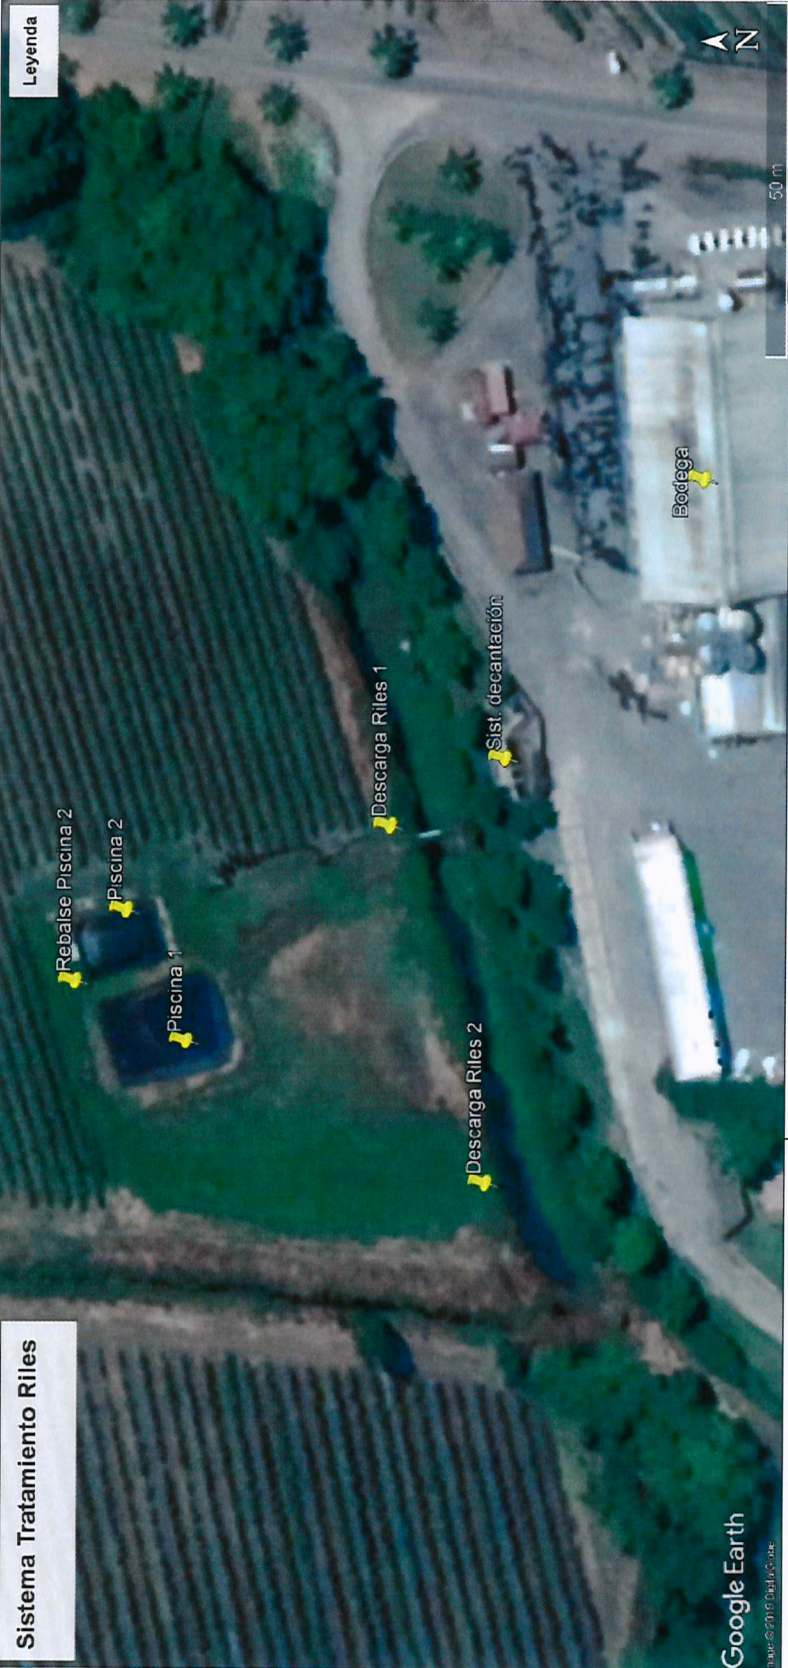
| Observaciones: | <ul style="list-style-type: none"><li>- Se modificó la función del pozo de acumulación, establecida en proyecto, pasando a formar parte del sistema de decantación.</li><li>- Construcción de dos piscinas de acumulación de riles, no consideradas en proyecto, que cumplen la función del pozo de acumulación proyectado originalmente.</li><li>- Las unidades y procesos correspondientes a los sistemas de oxigenación y neutralización, no se encuentran implementados.</li><li>- Se detectó la existencia de dos descargas de residuos líquidos, generadas por le rebalse y escurrimiento de riles desde las piscinas de acumulación, hacia el cauce superficial ubicado entre esta área y el área de bodega, destino de los riles no considerado en proyecto.</li></ul> |

| Registros | | |
|---|---|---|
| | Descripción de medio de prueba: Ubicación de la bodega (parte inferior), sistema de decantación, punto de atraveso sobre el canal de riego, piscinas de acumulación 1 y 2 y los puntos donde se observó la descarga de riles hacia el cauce superficial ubicado entre el área de bodega y las piscinas de acumulación. | |

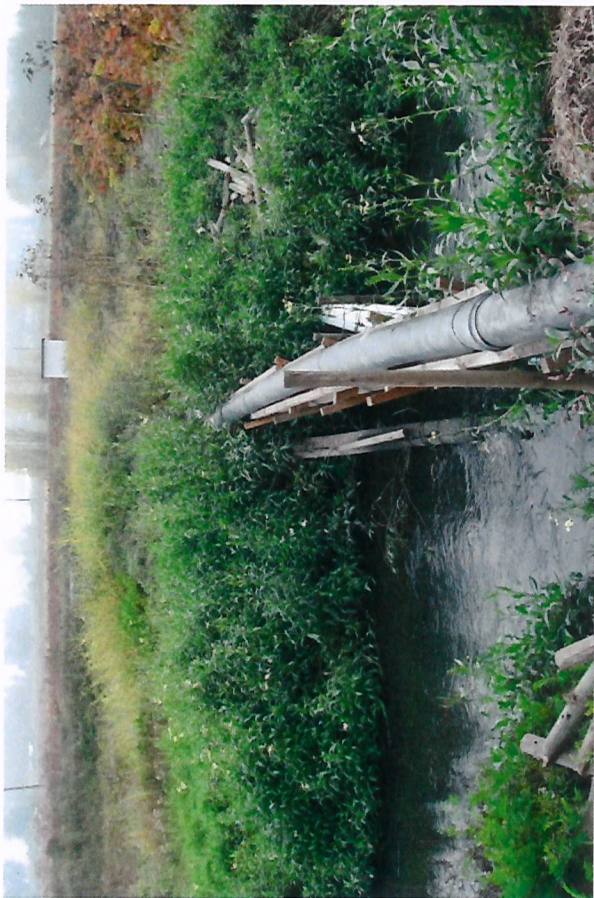
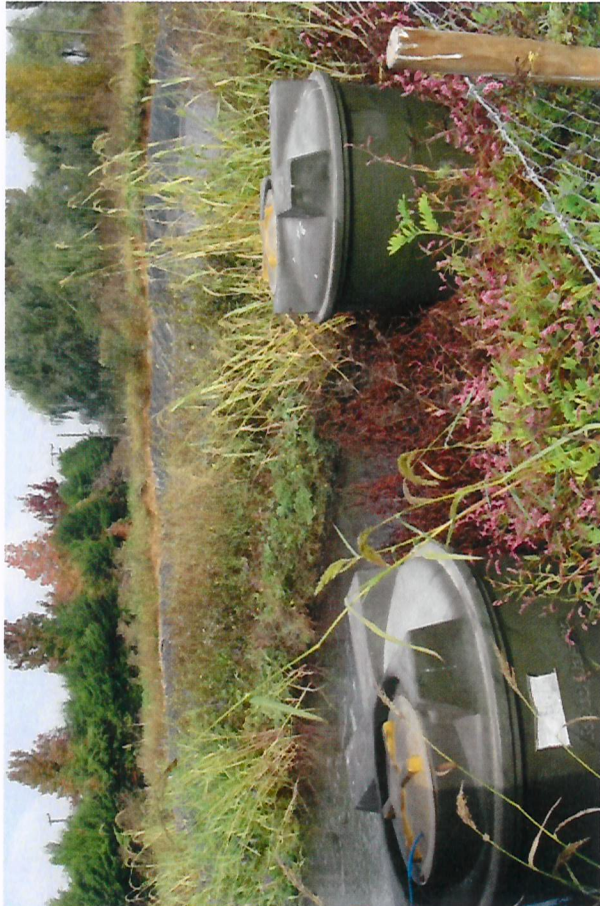
| Registros | | | | |
|---|--|---|--|---|
| Descripción de medio de prueba: Punto de atraveso sobre canal de riego de tubería que conduce los riles desde el sistema de decantación hasta las piscinas de acumulación de riles. | | Descripción de medio de prueba: Piscinas de acumulación de riles, arriba piscina N° 1 y abajo lado izquierdo piscina de acumulación N° 2. | | |

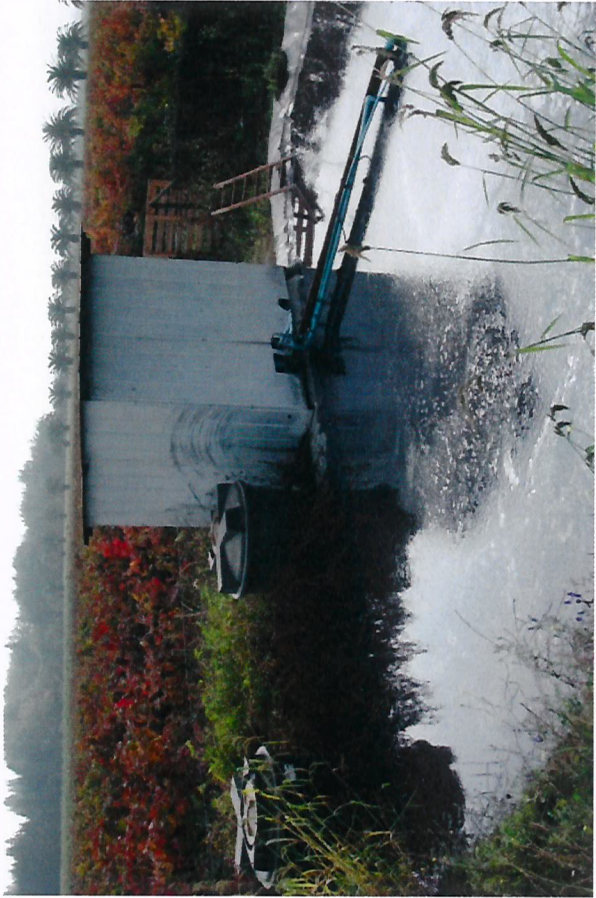
| Registros | | | | | |
|---|---|---|---|---|---|
| <b>Descripción de medio de prueba:</b> Rebalse de piscina de acumulación de riles N° 2 por esquina nor-poniente, caseta de riego, punto de succión, y estanques que corresponderían a parte del sistema de neutralización que no se encuentra implementado. | | | <b>Descripción de medio de prueba:</b> Rebalse de riles en piscina N° 2 por esquina nor-poniente. | | |

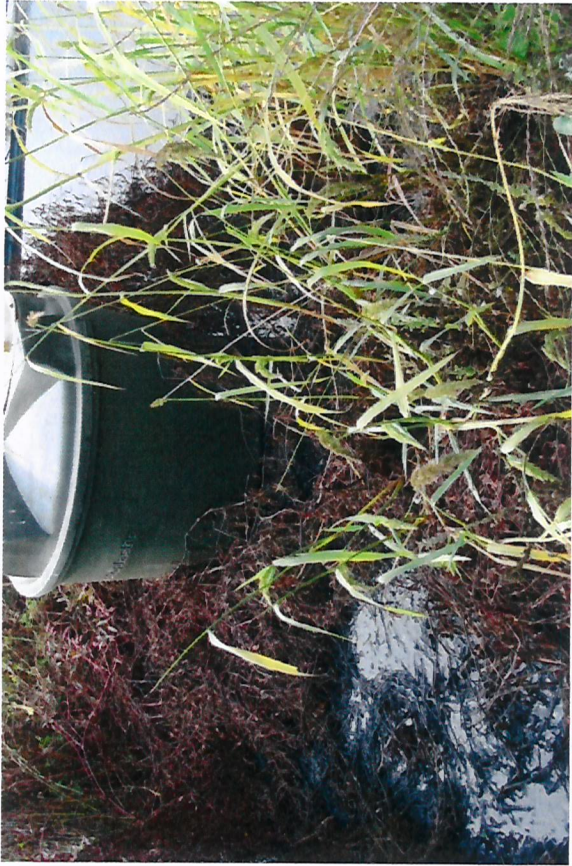
| Registros | | | | |
|---|---|---|---|---|
| | <b>Descripción de medio de prueba:</b> Detalle del punto de rebalse de riles desde piscina N° 2. | | | |

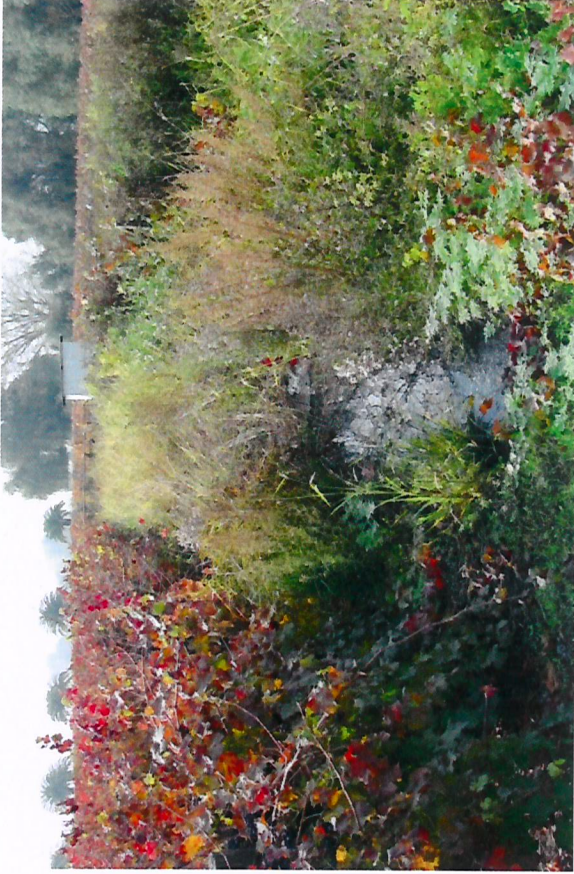
| Registros | | | | |
|---|---|---|---|---|
| | <b>Descripción de medio de prueba:</b> Escurrimiento de riles generado por el rebalse de la piscina N° 2. Al fondo de la imagen, parte superior, se observa la caseta de riego dispuesta al costado norte de la piscina N° 2. | | | |

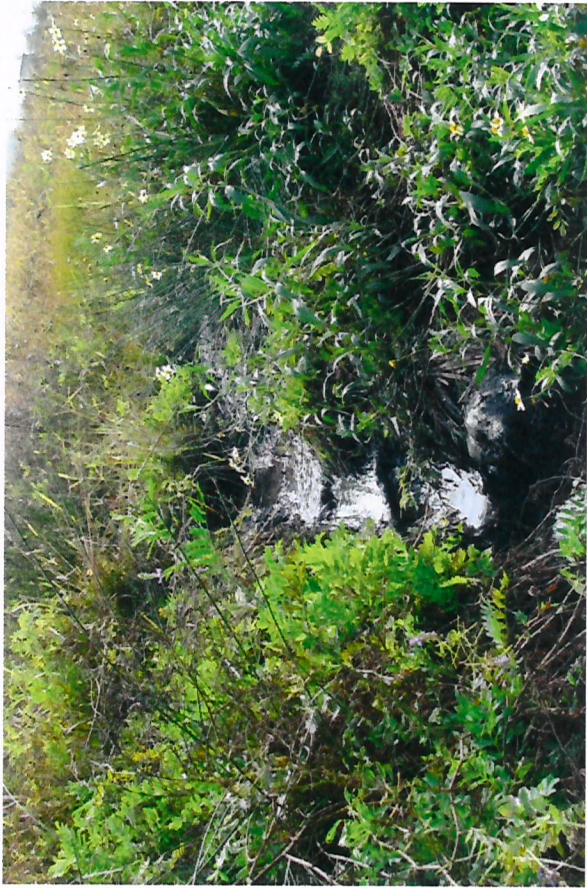
| Registros | | | | |
|---|--|---|--|--|
| <b>Coordenada Este:</b> 256722<br><b>Descripción de medio de prueba:</b> Punto de descarga de los residuos líquidos que escurren por rebalse de la piscina N° 2, a cauce superficial | | <b>Coordenada Este:</b> 256722<br><b>Descripción de medio de prueba:</b> Detalle del punto de descarga de residuos líquidos que escurren por rebalse de la piscina N° 2, a cauce superficial. Vista hacia el canal. | | |

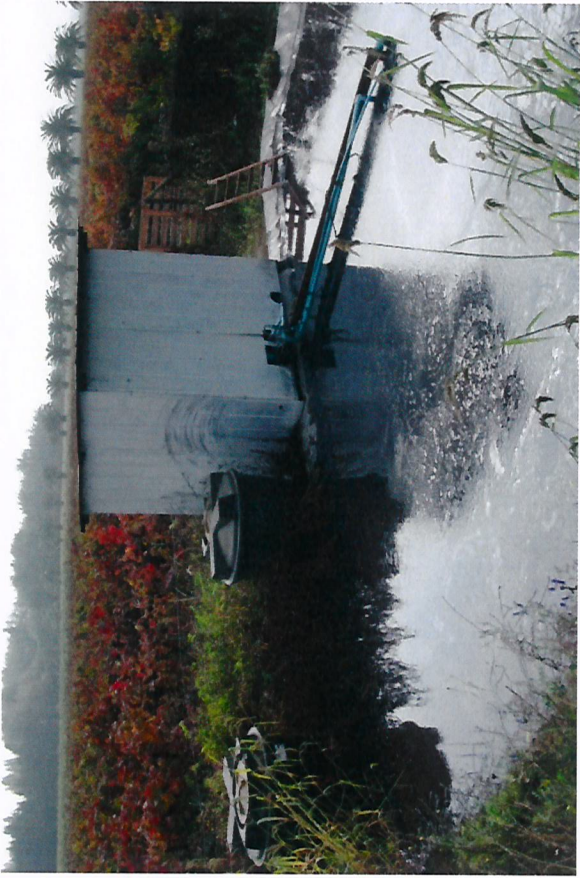
| Registros | | | | |
|---|---|--|---|--|
| | <b>Descripción de medio de prueba:</b> Piscina de acumulación N° 2, caseta donde se localiza el equipo de succión e impulsión y punto de succión (tubería pvc ubicada hasta el centro de la piscina). | | Coordenada Este: | |

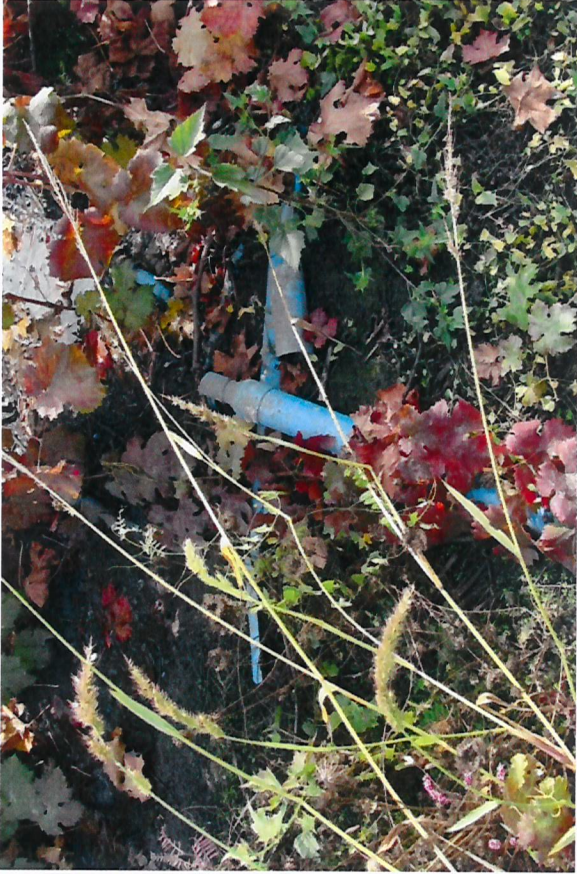
| Registros | | | | |
|---|---|--|---|--|
| | <b>Descripción de medio de prueba:</b> La tubería de PVC a través de la cual se conduce los riles hasta el área de cultivo se encontraba rota en el punto de conexión a la manguera utilizada, según indicada por el Sr. Ibarra, para aplicar los riles al suelo en el área plantada con viñas. | | Coordenada Este: | |

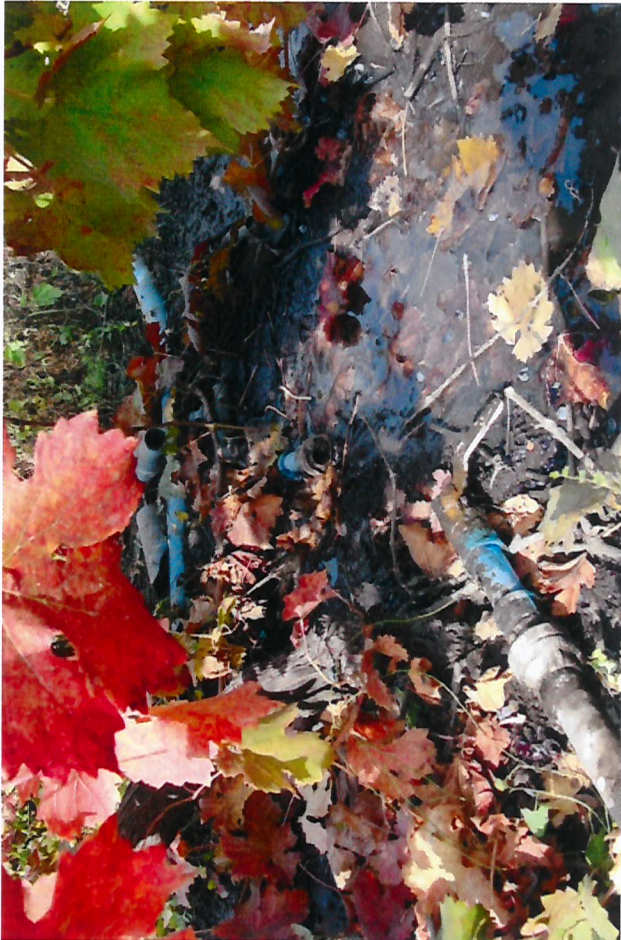
| Registros | | | | | |
|---|--|---|---|---|--|
| Descripción de medio de prueba: Punto donde termina de la manguera utilizada, según lo informado por el Sr. Sergio Ibarra, para aplicar los riles en el área con cultivo de viña. En el área no se evidenció la aplicación de residuos líquidos a través de este método. | | | | | |

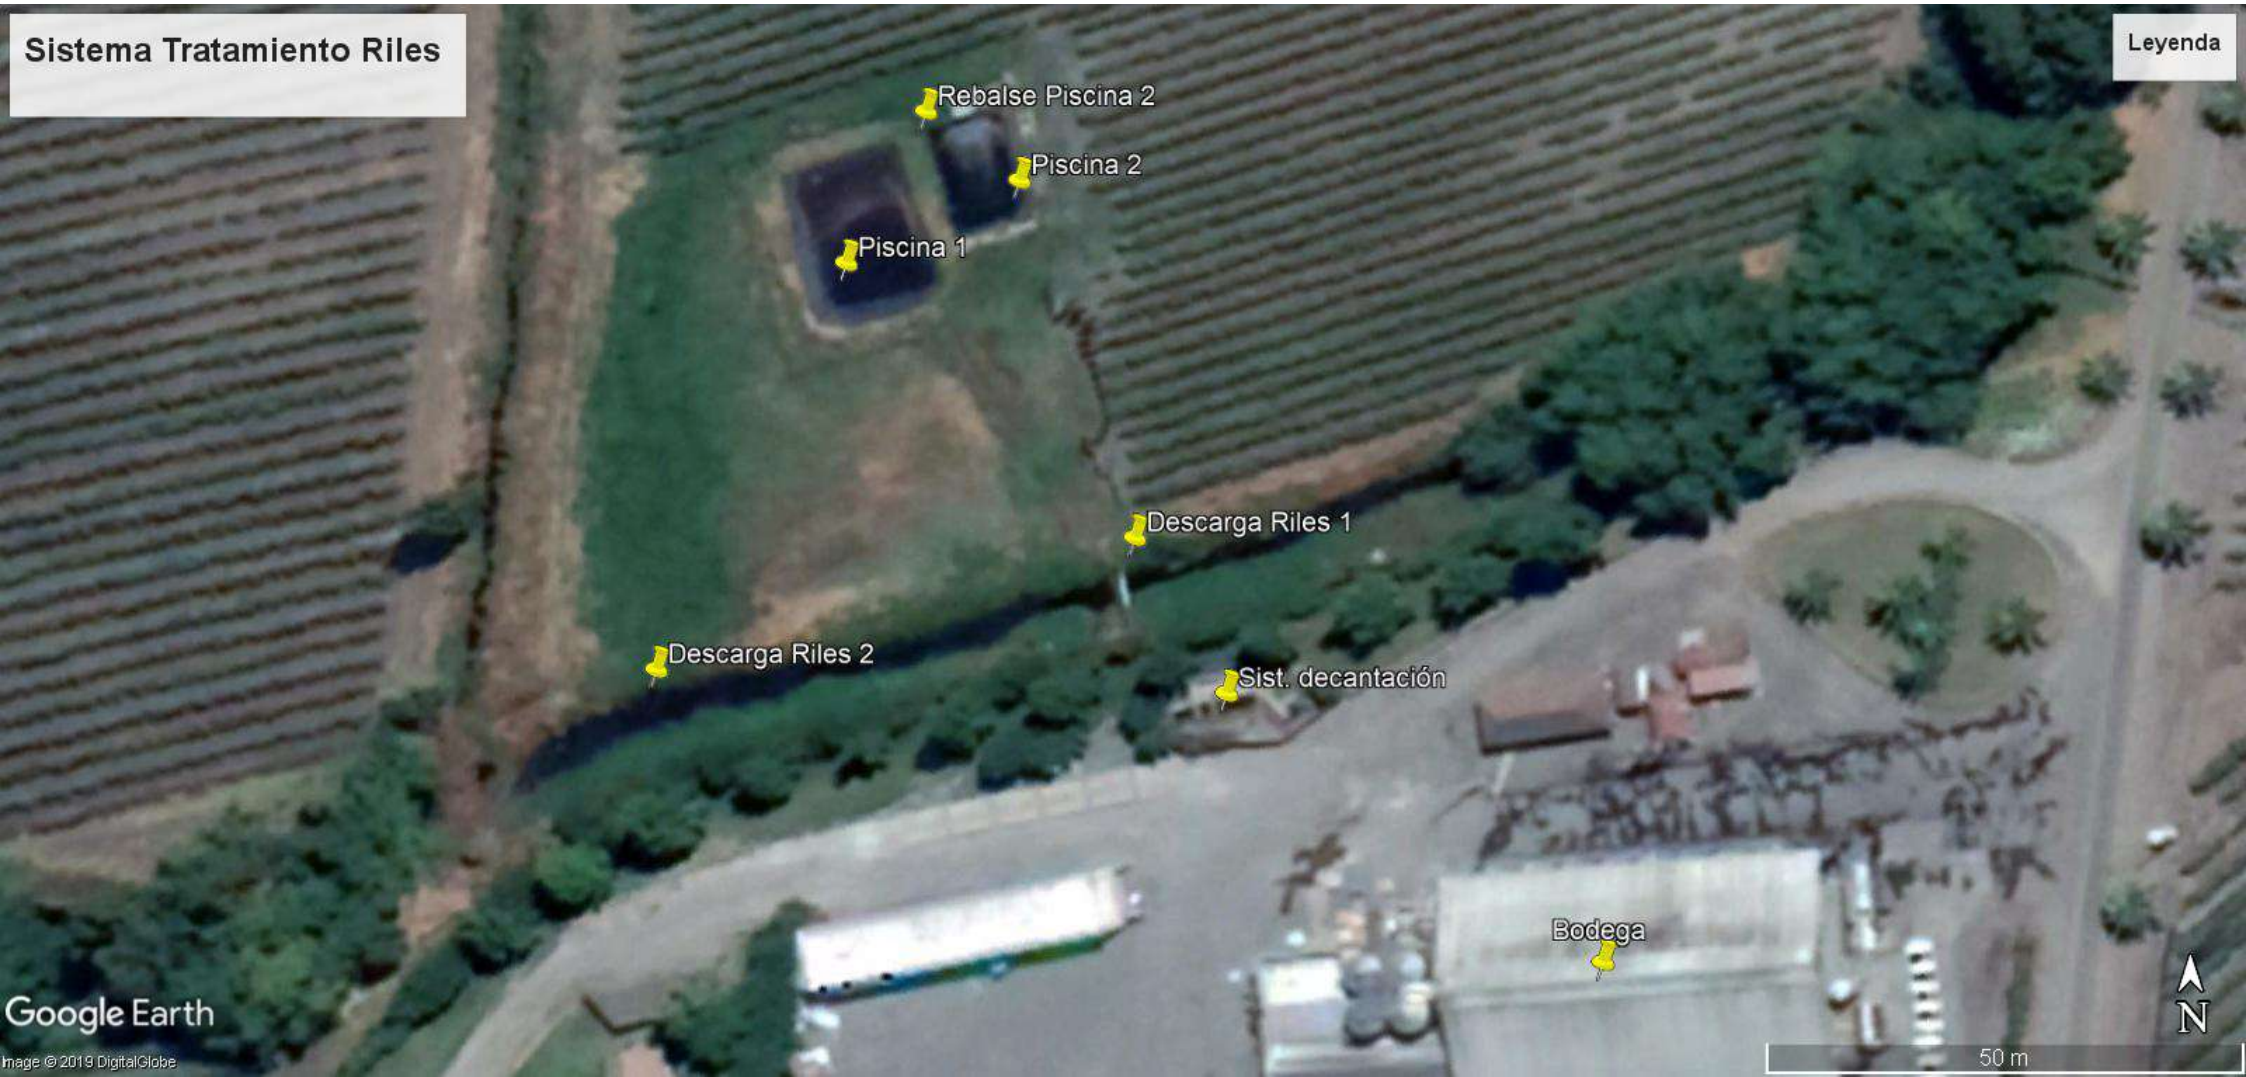
**Estación 1**  
Descarga de riles a cauce superficial

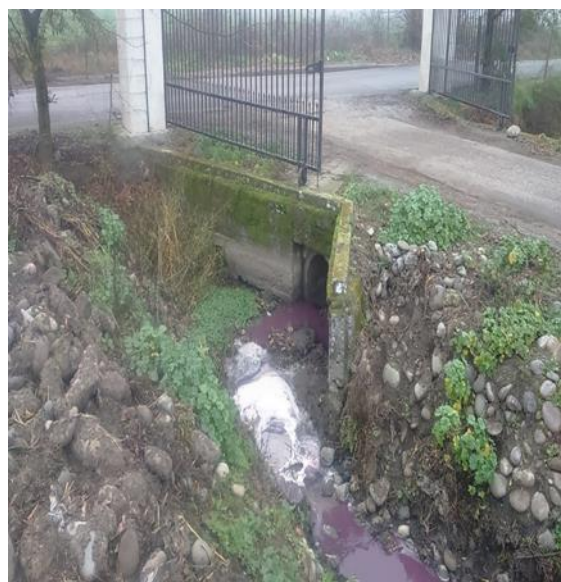
Imagen 11: Estado de la Planta de RILES.

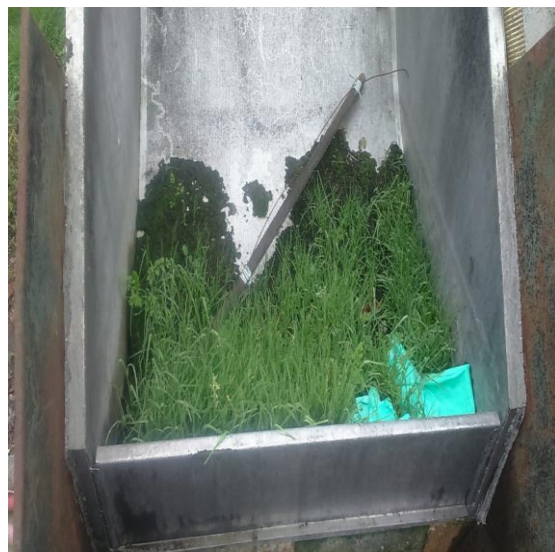
Imagen 15: Aguas estancada de distinta coloración a los RILES.
