ORD.N° : 1189/2018

MAT. : DENUNCIA LA DESCARGA DE RESIDUOS LÍQUIDOS INDUSTRIALES (RILES) SIN TRATAR A CAUCE SUPERFICIAL DESDE BODEGA DE VINOS DE INVERSIONES MAULE S. A.

| | <p style="text-align: center;"><b>INFORME TÉCNICO</b><br/><b>ATENCIÓN DE DENUNCIAS AMBIENTALES</b></p> | <p style="text-align: right;">Código: F-PR-GA-004<br/>Versión: 01<br/>Fecha de vigencia: XX/XX/2016<br/>Página: 1 de 10</p> |

**ACTA DE INSPECCION AMBIENTAL**  
(FORMATO DE ACTA INSPECCIÓN GENERAL)

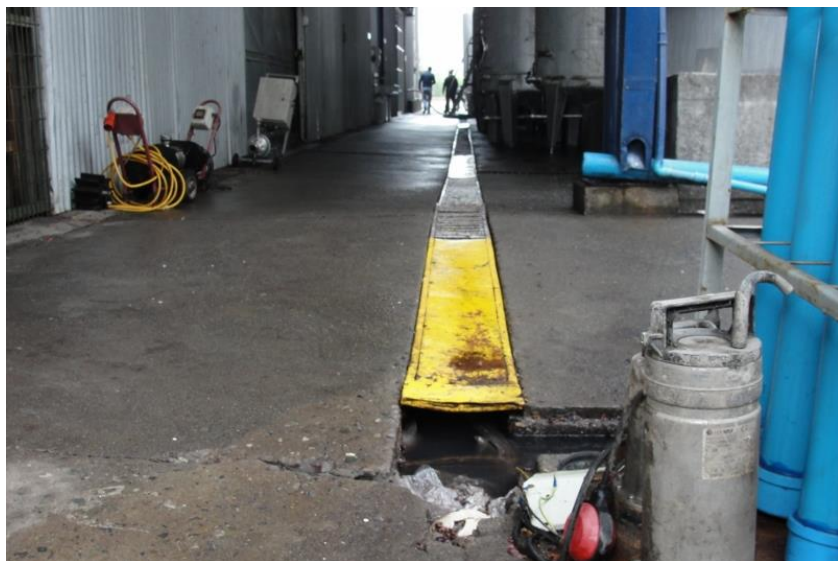
| <b>Descripción de medio de prueba:</b> Canaleta matriz (amarillo) y punto de conexión a ducto que la conecta con el cauce superficial en la parte inferior de la imagen. Vista hacia el interior de la bodega. | | | <b>Descripción de medio de prueba:</b> Vista de la canaleta matriz (amarillo) y punto de conexión a ducto de PVC. Imagen captada desde el interior de la bodega, con vista hacia el lado sur. | | |

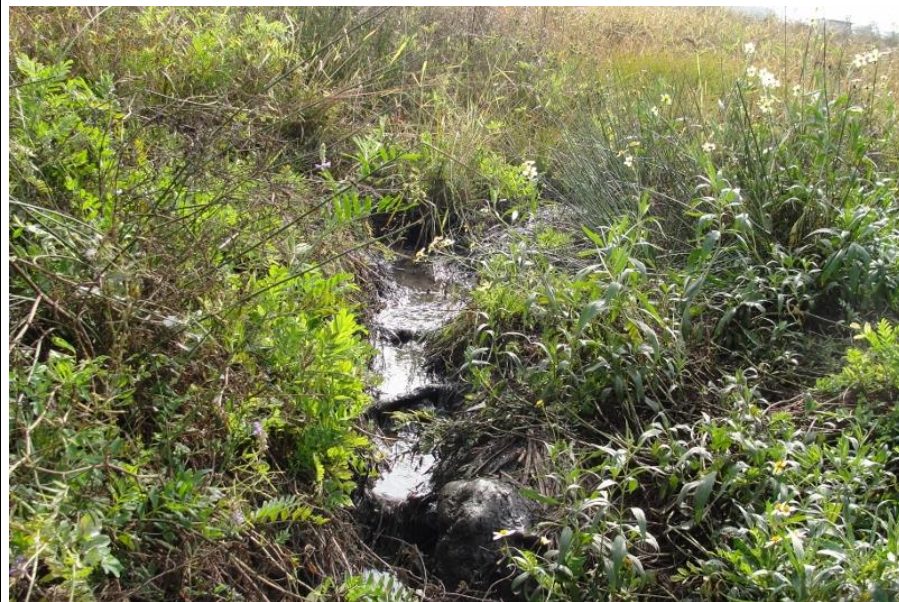
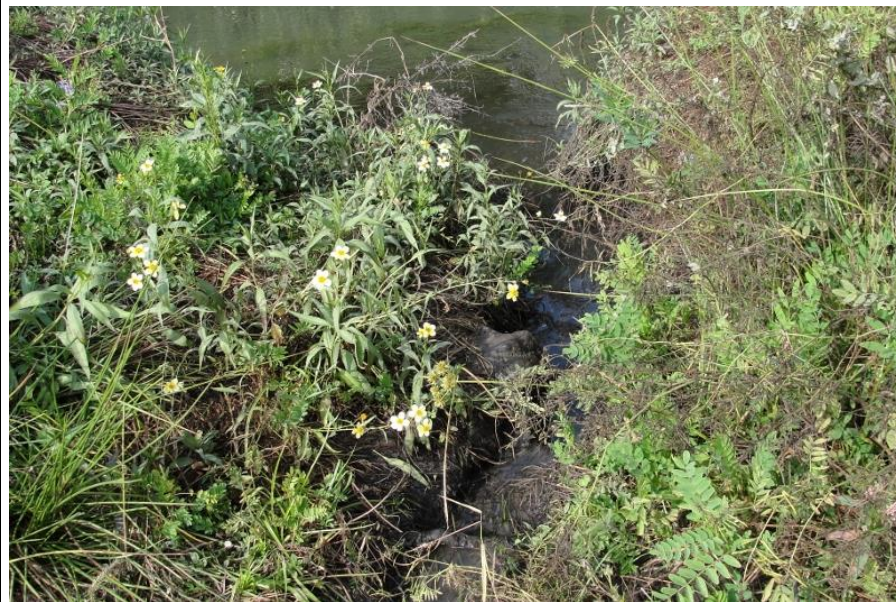
**Descripción de medio de prueba:** Escurrimiento de residuos líquidos en torno a las piscinas de acumulación, flujo que se encontraba canalizado hasta su descarga a un cauce superficial ubicado al lado sur de las piscinas. Al fondo de la imagen se observa la caseta de riego ubicada al costado norte de la piscina de acumulación N° 2.

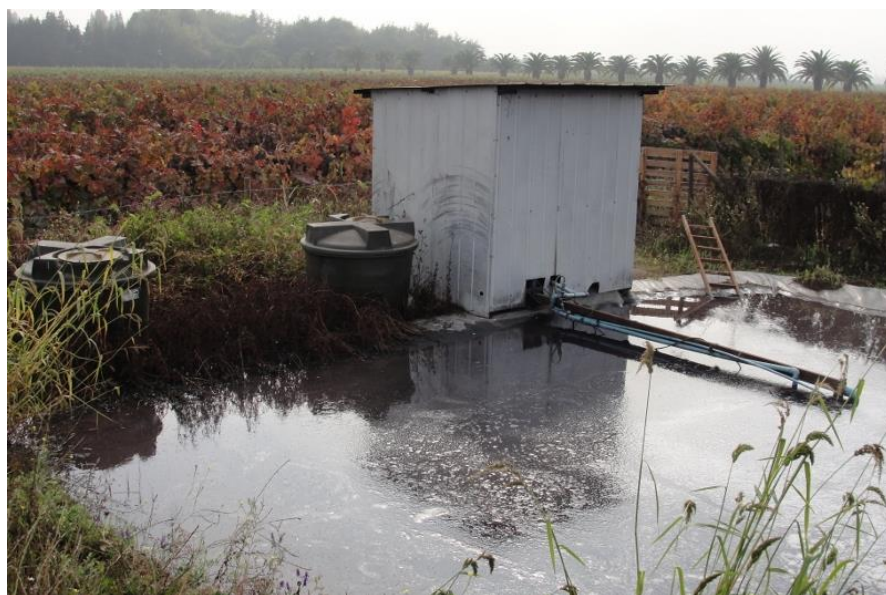
| <b>Descripción de medio de prueba:</b> Piscina de acumulación N° 2, caseta donde se localiza el equipo de succión e impulsión y punto de succión (tubería pvc ubicada hasta el centro de la piscina). | | | <b>Descripción de medio de prueba:</b> La tubería de PVC a través de la cual se conduce los riles hasta el área de cultivo se encontraba rota en el punto de conexión a la manguera utilizada, según indicada por el Sr. Ibarra, para aplicar los riles al suelo en el área plantada con viñas. | | |

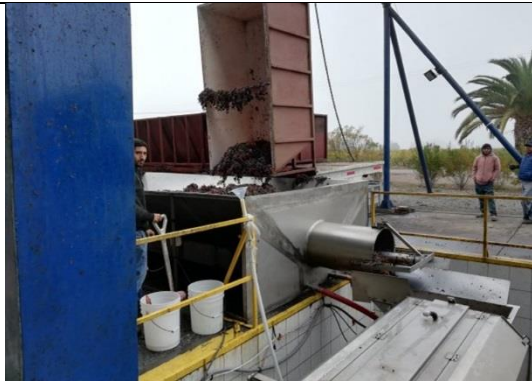
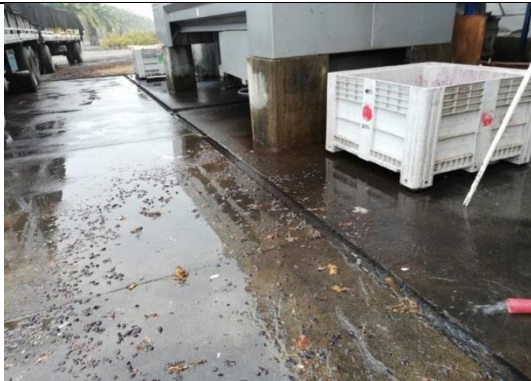
| Registros | | | | | |
|---|--|---|---|---|--|
| | | | | Descripción del medio de prueba: lavado de pisos en la planta de procesos. | |

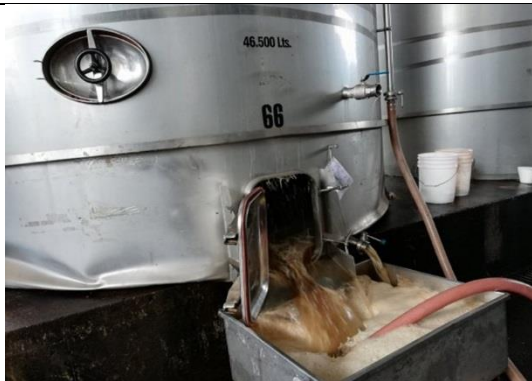
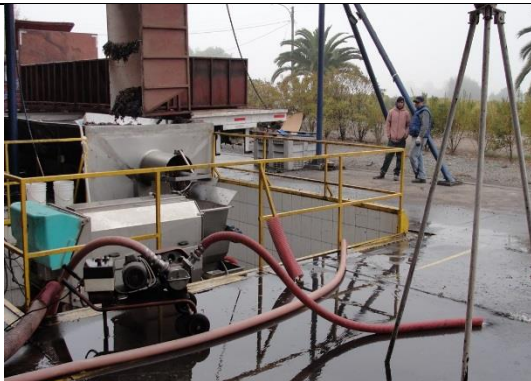
| Registros | | | | | |
|---|--|---|---|---|--|
| | | | | Descripción del medio de prueba: descarga, proceso de materia prima y lavado de pisos en la planta de procesos. | |

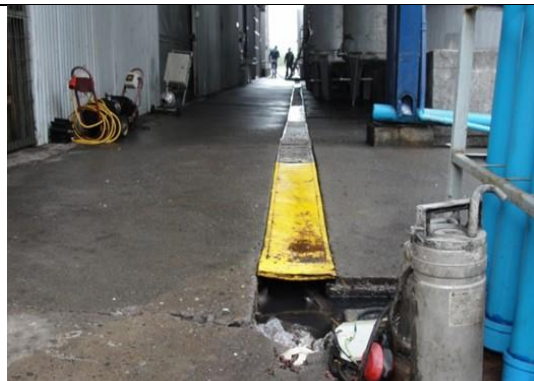
- Se observó que las aguas resultantes de los diferentes procesos descritos eran captadas y conducidas a través de canaletas (sumideros), hacia una canaleta matriz que conducía el RIL hacia una cámara de hormigón de aproximadamente 1/2 m x 1/2 m, donde se realizaba un cribado, ya que esta contaría, de acuerdo a lo indicado por el Sr. Ibarra, con un canastillo metálico para este fin. Fotografías 5 y 6.

| Registros | | | | | |
|---|--|---|---|---|--|
| Descripción del medio de prueba: sistema de recolección de RIL. Canaleta matriz (amarillo) y punto de conexión a ducto que la conecta con cauce superficial. | | | | Descripción del medio de prueba: canaleta matriz (amarillo) y punto de conexión a ducto de PVC. | |

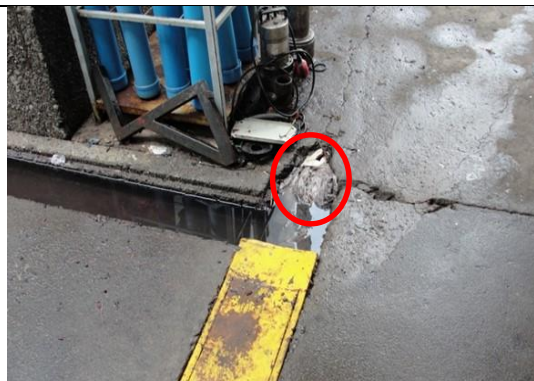
- Cabe señalar que en el sistema de recolección de RIL indicado, específicamente en el canal matriz, se evidenció la presencia de una descarga con evacuación mediante una tubería de PVC de aproximadamente 4 pulgadas hacia un canal interior al predio. La descarga (RIL) se ubica en las coordenadas UTM 256.748 E, 6.063.721 N (DATUM WGS 84- H19S). Esta descarga está ubicada en el sector Sur de la planta de procesos (bodega), es decir, en dirección opuesta a la ubicación del sistema de tratamiento de RILes. Sin perjuicio de lo anterior, la salida desde el canal matriz de recolección de RIL hacia la descarga, presentaba un taponamiento (tapón) de polietileno o material similar a bolsa, que no impedía el flujo de los residuos líquidos hacia el canal, dado que se observó descarga de RIL en dicho sector del canal. Fotografías 7 y 8 y Figura 4.

| Registros | | | | | |
|---|--|---|---|---|--|
| Descripción del medio de prueba: la salida desde canal matriz de recolección de RIL hacia la descarga, presentaba un taponamiento (tapón) de polietileno o material similar a bolsa, que no impedía el flujo de los RILes hacia un canal. | | | | Descripción del medio de prueba: descarga hacia un canal interior al predio (parte final del ducto que conecta la canaleta matriz con el cauce superficial), ubicada en el sector Sur de la planta de procesos. | |

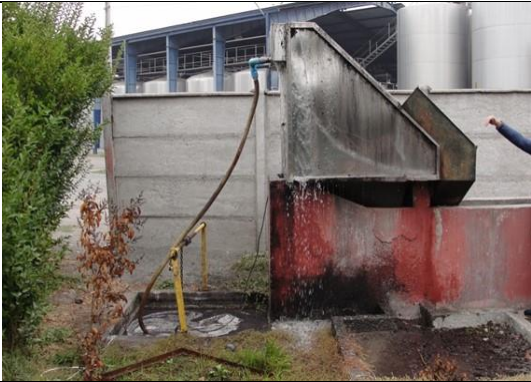
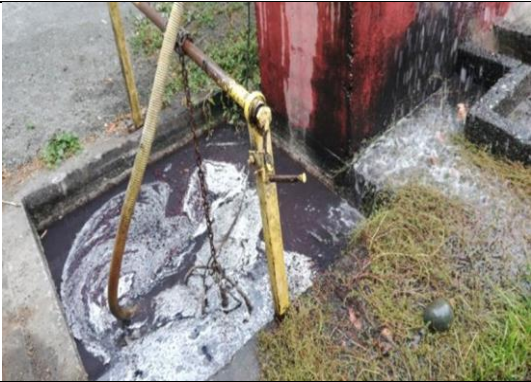
- e. Por otro lado, durante las actividades de inspección, se constató que el sistema de tratamiento de RILes consistía en: cámara de recepción de RILes (de hormigón), utilizada para captación de RILes provenientes de la planta de procesos y su elevación hacia filtro parabólico. Fotografías 9 y 10.

| Registros | | | | | |
|---|--|---|---|---|--|
| <b>Descripción del medio de prueba:</b> sistema de tratamiento de RILes (cámara que recibe los Riles provenientes desde la bodega y filtro parabólico). | | <b>Descripción del medio de prueba:</b> sistema de tratamiento de RILes (cámara que recibe los Riles provenientes desde la bodega y filtro parabólico). | | | |

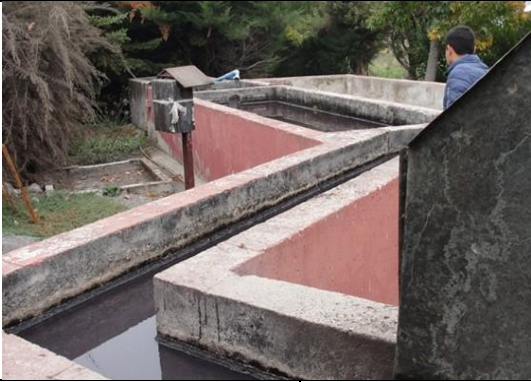
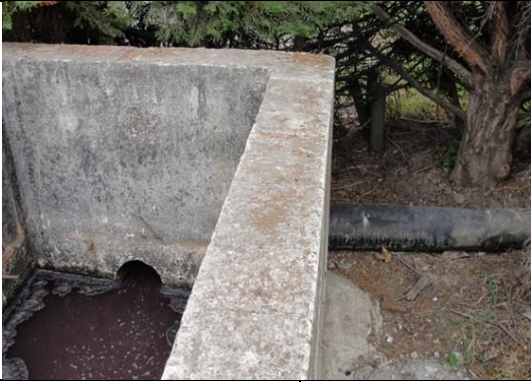
- g. Las cámaras decantadoras corresponden a un sistema de cuatro cámaras de hormigón secuenciales, de geometría rectangular, ubicadas inmediatamente posterior al filtro parabólico (Fotografías 11, 12, 13 y 14). De acuerdo a lo indicado por el Sr. Ibarra, las cámaras poseerían aproximadamente 3 metros de profundidad, lo que fue corroborado por personal fiscalizador mediante la introducción de una conducción de PVC en el seno del líquido contenido en una de las cámaras, corroborando que la profundidad en dicha cámara superaba los 3 metros. Desde este sector los RILes son conducidos a través de una tubería de polietileno hacia el sector de piscinas. Fotografía 15.

| Registros | | | | | |
|---|--|---|---|---|--|
| <b>Descripción del medio de prueba:</b> cámaras decantadoras (sistema de cuatro cámaras de hormigón secuenciales). | | <b>Descripción del medio de prueba:</b> cámaras decantadoras (sistema de cuatro cámaras de hormigón secuenciales). | | | |

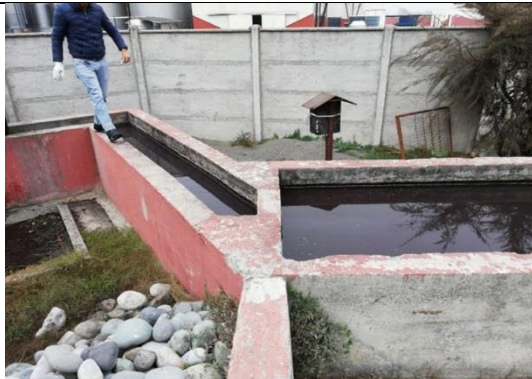
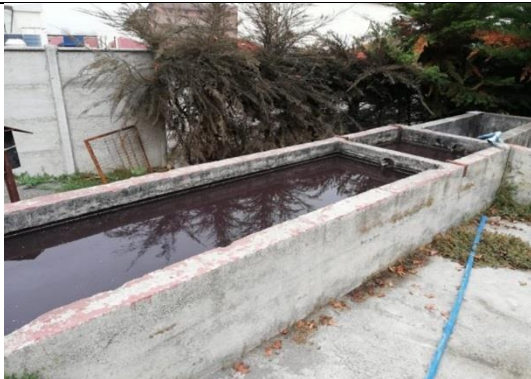
| Registros | | | | | |
|---|--|---|---|---|--|
| Descripción del medio de prueba: cámaras decantadoras (sistema de cuatro cámaras de hormigón secuenciales). | | | | Descripción del medio de prueba: cámaras decantadoras (sistema de cuatro cámaras de hormigón secuenciales). | |

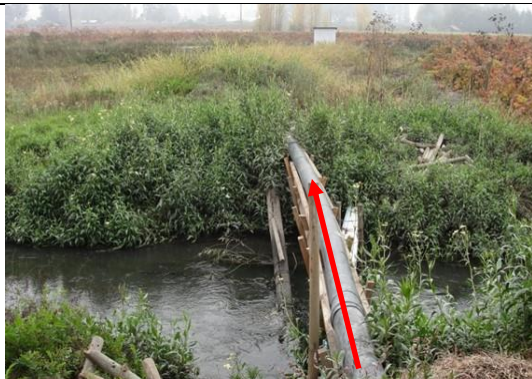
| Registros | | | | | |
|---|--|---|---|---|--|
| Descripción del medio de prueba: tubería que traslada los RILes desde las cámaras decantadoras hacia el sector de piscinas. | | | | Descripción del medio de prueba: sistema de tratamiento de RILes proyectado (obtenida del expediente de evaluación ambiental (Anexo A Plano General 1 de la DIA)). En la imagen se observa las obras, en donde no se incluyen las piscinas de acumulación observadas durante la inspección. | |

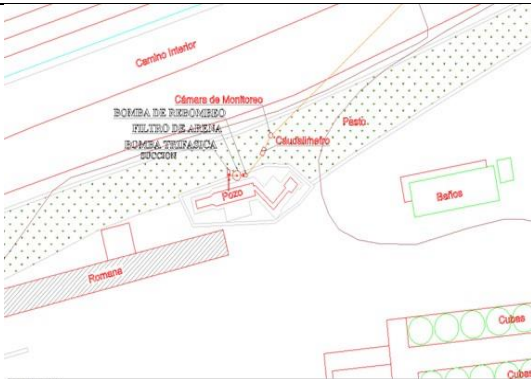
- h. En el Anexo 2 (Reporte técnico de inspección ambiental realizado por el SAG), se indicó: *“Cambio en la función del pozo de acumulación y tratamiento, descrito en proyecto, el que es actualmente es utilizado como parte del sistema de decantación de sólidos”*. Fotografía 16.

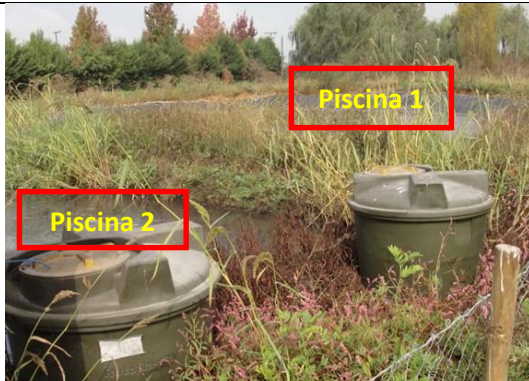
- i. Los RILes provenientes de la planta son dispuestos en una primera etapa en una piscina (1) excavada en terreno, impermeabilizada con geomembrana de aproximadamente 50.000 litros (según indicó el Sr. Ibarra). Desde esta piscina el agua es derivada por rebalse hacia una segunda piscina (2), también excavada en tierra e impermeabilizada con geomembrana, de aproximadamente 30.000 litros (según señaló el Sr. Ibarra). Esta última piscina es desde donde se realiza la succión del agua destinada a riego (Fotografía 17). Basado en lo anterior, en el Anexo 2 (Reporte técnico de inspección ambiental realizado por el SAG), se indicó que las dos piscinas están vaso-comunicadas, indicando que dichas obras no están consideradas en el proyecto y que cumplen la función de pozo de acumulación proyectado originalmente.

| Registros | | | | | |
|---|--|---|---|---|--|
| Descripción del medio de prueba: piscinas de acumulación de RILes (piscina 1 y piscina 2). | | | | Descripción del medio de prueba: descarga y escurrimiento de RILes desde las piscinas de acumulación, hacia cauce superficial (punto de rebalse de RILes desde piscina 2). | |

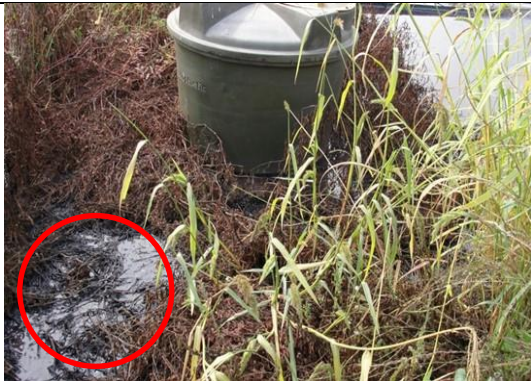
- l. Cabe destacar que se detectó la presencia de dos derrames o fugas de líquido desde la piscina receptora de RIL (o piscina 2) hacia un cuerpo de agua superficial, ubicado entre el sector de bodega y las piscinas. El primero de ellos corresponde a una fuga, al parecer de origen subsuperficial, en algún punto de la piscina, extendiéndose a través del terreno hasta descargar en el curso de agua señalado en las coordenadas UTM 256.701 E, 6.063.824 N (DATUM WS 84-H19S). El segundo derrame se genera por el rebalse de la piscina (piscina 2), generando escurrimiento hacia el terreno colindante, que finalmente genera una descarga en el mismo cuerpo de agua señalado anteriormente, en las coordenadas UTM 256.649 E, 6.063.814 N (DATUM WS 84 - H19S) (Fotografías 18, 19, 20, 21, 22, 23 y 24 y Figura 5). Basado en lo anterior, en el Anexo 2 (Reporte técnico de inspección ambiental realizado por el SAG), se indicó que: *“la existencia de dos descargas de residuos líquidos, generadas por el rebalse y escurrimiento de RILes desde las piscinas de acumulación, hacia el cauce superficial ubicado entre esta área y el área de bodega, destino de los RILes no considerado en proyecto”*.

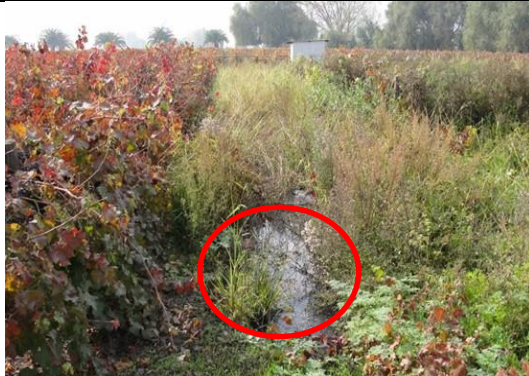
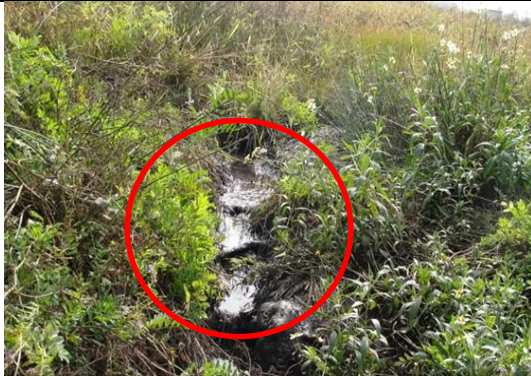
| Registros | | | | | |
|---|--|---|---|---|--|
| Descripción del medio de prueba: descarga y escurrimiento de RILes desde las piscinas de acumulación, hacia cauce superficial (escurrimiento de RILes generado por el rebalse de la piscina 2). Al fondo de la imagen (parte superior), se observa la caseta de riego dispuesta al costado Norte de la piscina 2. | | | | Descripción del medio de prueba: descarga y escurrimiento de RILes desde las piscinas de acumulación, hacia cauce superficial (punto de descarga de RILes que escurren por rebalse de la piscina 2, a cauce superficial). | |

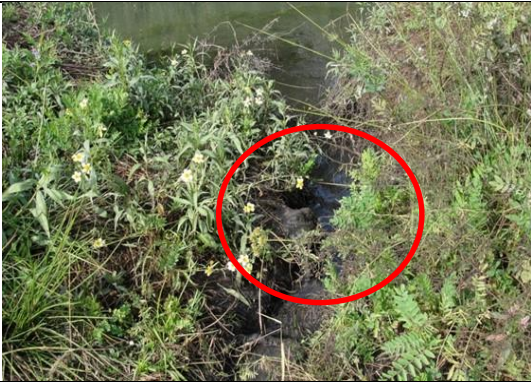
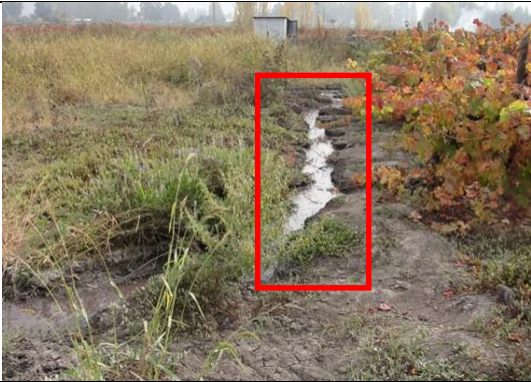
| Registros | | | | | |
|---|---|---|---|---|---|
| <b>Descripción del medio de prueba:</b> descarga y escurrimiento de RILes desde las piscinas de acumulación, hacia cauce superficial (punto de descarga de RILes que escurren por rebalse de la piscina 2, a cauce superficial). | | | <b>Descripción del medio de prueba:</b> descarga y escurrimiento de RILes desde las piscinas de acumulación, hacia cauce superficial (escurrimiento de RILes en torno a las piscinas de acumulación, flujo que se encontraba canalizado hasta su descarga a un cauce superficial ubicado al lado Sur de las piscinas). | | |

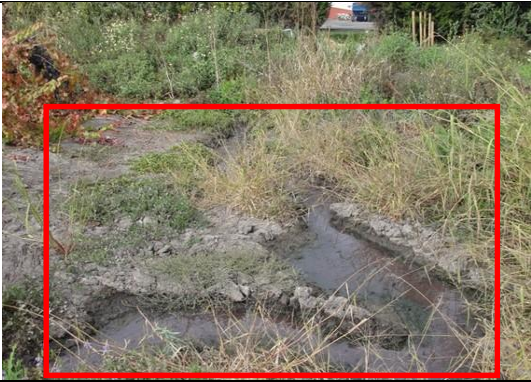
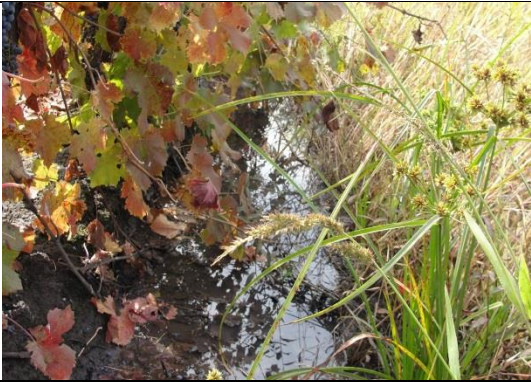
| Registros | | | | | |
|---|---|---|---|---|---|
| <b>Descripción del medio de prueba:</b> descarga y escurrimiento de RILes desde las piscinas de acumulación, hacia cauce superficial (escurrimiento de RILes en torno a las piscinas de acumulación, flujo que se encontraba canalizado hasta su descarga a un cauce superficial, ubicado al lado Sur de las piscinas). | | | <b>Descripción del medio de prueba:</b> descarga y escurrimiento de RILes desde las piscinas de acumulación, hacia cauce superficial. | | |

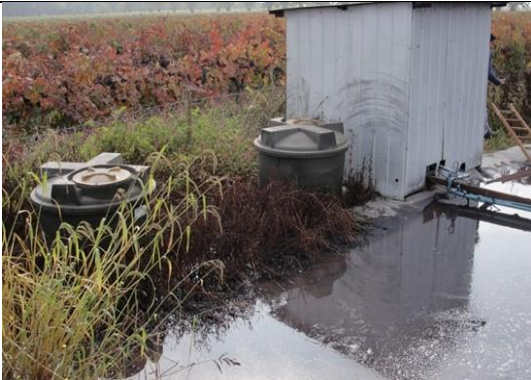
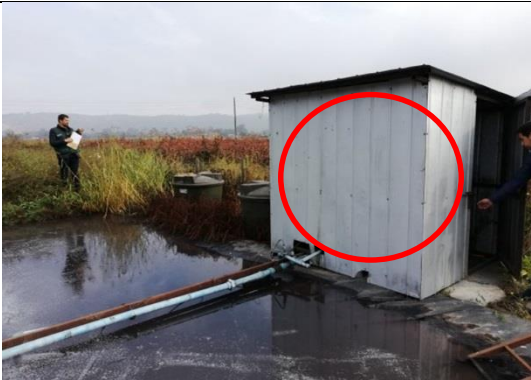
| Registros | | | | | |
|---|--|---|---|---|--|
| <b>Fotografía 25.</b> | | <b>Fecha:</b> 25-04-2019. | | <b>Fotografía 26.</b> | |

- b. Durante las actividades de inspección, se constató la existencia de una piscina en donde se realiza la succión del agua destinada a riego. En el lugar se observó la presencia de una caseta donde se ubica la bomba y el caudalímetro. Fotografías 25, 26, 27 y 28.

| Registros | | | | | |
|---|--|---|---|---|--|
| <b>Descripción del medio de prueba:</b> piscina destinada a riego. | | <b>Descripción del medio de prueba:</b> caseta de la piscina destinada a riego. | | | |

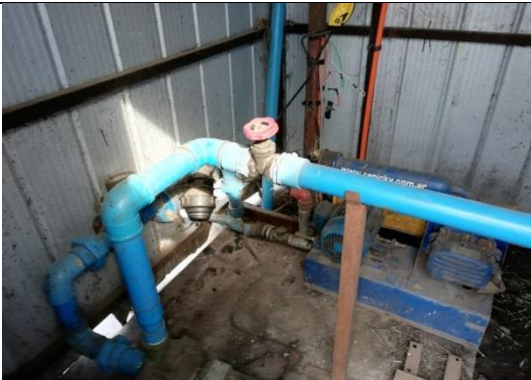
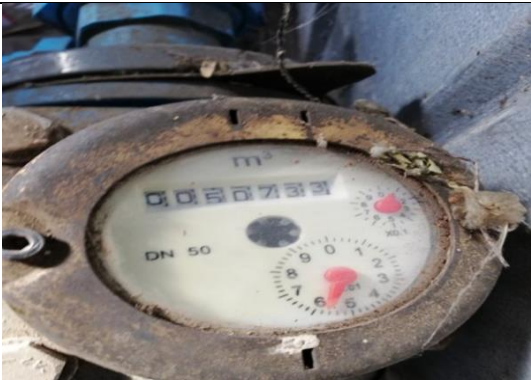
| Registros | | | | | |
|---|--|---|---|---|--|
| <b>Fotografía 27.</b> | | <b>Fecha:</b> 25-04-2019. | | <b>Fotografía 28.</b> | |

| Registros | | | | | |
|---|--|---|---|---|--|
| <b>Descripción del medio de prueba:</b> bomba de la piscina destinada a riego. | | <b>Descripción del medio de prueba:</b> caudalímetro de la piscina destinada a riego. | | | |

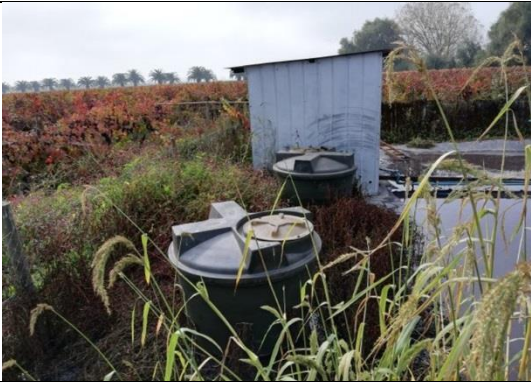
- c. En la caseta de riego también se constató la presencia de un sistema de neutralización, sin embargo, no se encontraba operativo. Fotografía 29.
- d. Respecto del sistema de riego con RIL, cabe destacar que no se ha implementado un sistema de riego mediante micro aspersión. En el Anexo 2 (Reporte técnico de inspección ambiental realizado por el SAG), se indicó que el *“sistema fue proyectado para lograr una distribución homogénea de los RILes y carga orgánica sobre el suelo”*.

| Registros | | | | | |
|---|--|---|---|---|---|
| <b>Descripción del medio de prueba:</b> presencia de sistema de neutralización que no se encontraba operativo. | | | <b>Descripción del medio de prueba:</b> tubería de PVC a través de la cual se conduce los RILes hasta el área de cultivo, la cual se encontraba rota en el punto de conexión a la manguera utilizada. | | |

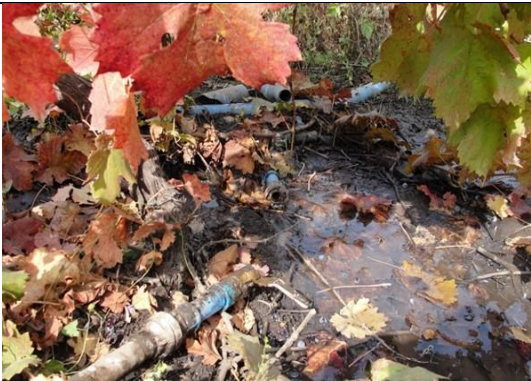
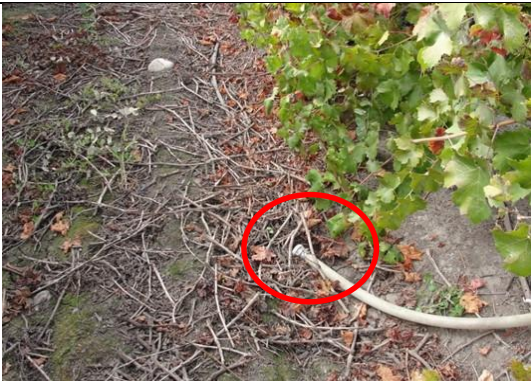
- e. De acuerdo a lo indicado por el Sr. Ibarra, el riego que se realiza es mediante sistema tendido a través de una manguera de aproximadamente 50 metros de largo y 1 pulgada de diámetro que se ubica manualmente en los sectores destinados a riego. Sin embargo, no se observó presencia o evidencia de riego reciente en el suelo (Fotografías 30, 31, 32, 33 y 34). En el Anexo 2 (Reporte técnico de inspección ambiental realizado por el SAG), se indicó que el riego *“no pudo ser corroborado ya que la tubería que conecta el equipo de impulsión con la manguera se encontraba rota”*. *“La aplicación de RILes a través de una manguera [...] corresponde a un método no considerado en el proyecto [...]”*.

| Registros | | | | | |
|---|--|---|---|---|---|
| <b>Descripción del medio de prueba:</b> tubería de PVC a través de la cual se conduce los RILes hasta el área de cultivo, la cual se encontraba rota en el punto de conexión a la manguera utilizada. | | | <b>Descripción del medio de prueba:</b> punto donde termina la manguera utilizada para aplicar RILes en el área con cultivo de viña. En el área no se evidenció la aplicación de RILes a través de este método. | | |

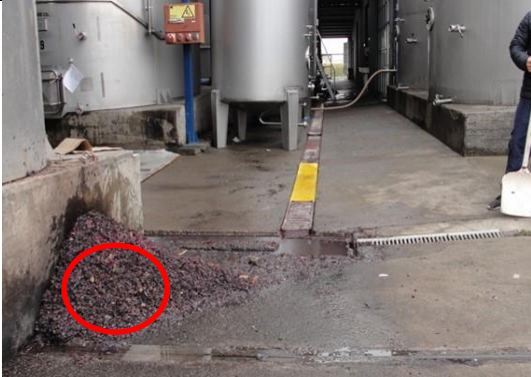
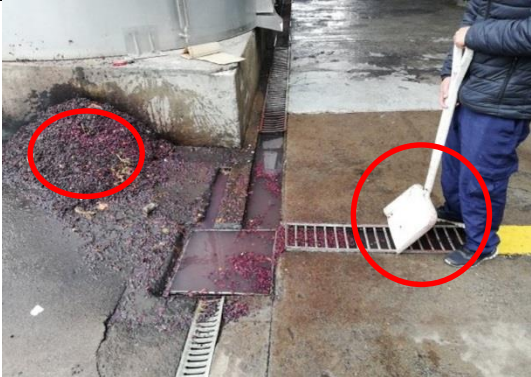
| <b>Hechos:</b> <ol style="list-style-type: none"> <li>Durante las actividades de inspección, se realizó una reunión de inicio con el Sr. Sergio Ibarra Fernández (Encargado de Bodega), donde se consultó respecto al destino de los residuos sólidos. Al respecto, el Sr. Ibarra indicó que los residuos sólidos corresponden a orujos y escobajos, los que son pretratados y aplicados en suelos propios.</li> <li>Durante las actividades de inspección, se constató que en la planta de procesos se realizaba el retiro manual de sólidos retenidos (mediante utilización de pala), el que luego se acumulaba en un costado (principalmente orujos). Fotografías 35 y 36.</li> </ol> | |

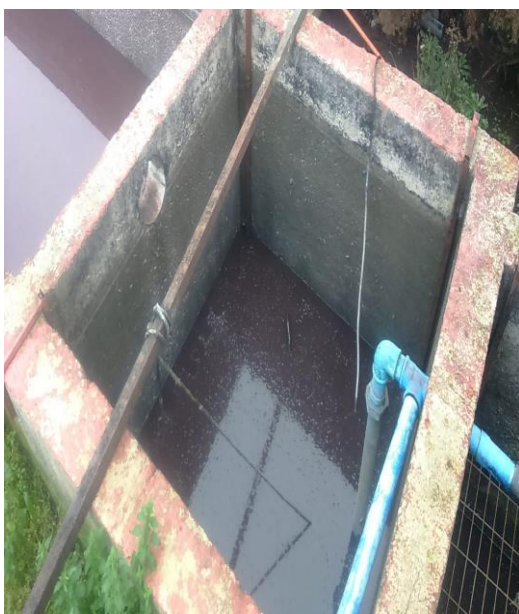
Imagen 16: Acceso a las piscinas de decantación en mal estado.
