# Informe Técnico

Situación Hidrogeológica Sector Alcaparrosa  
Efectos Hidrogeológicos Socavón sobre  
Acuífero Copiapó

**INFORME REV 0**

Código de Proyecto: 2020-267-ALCA

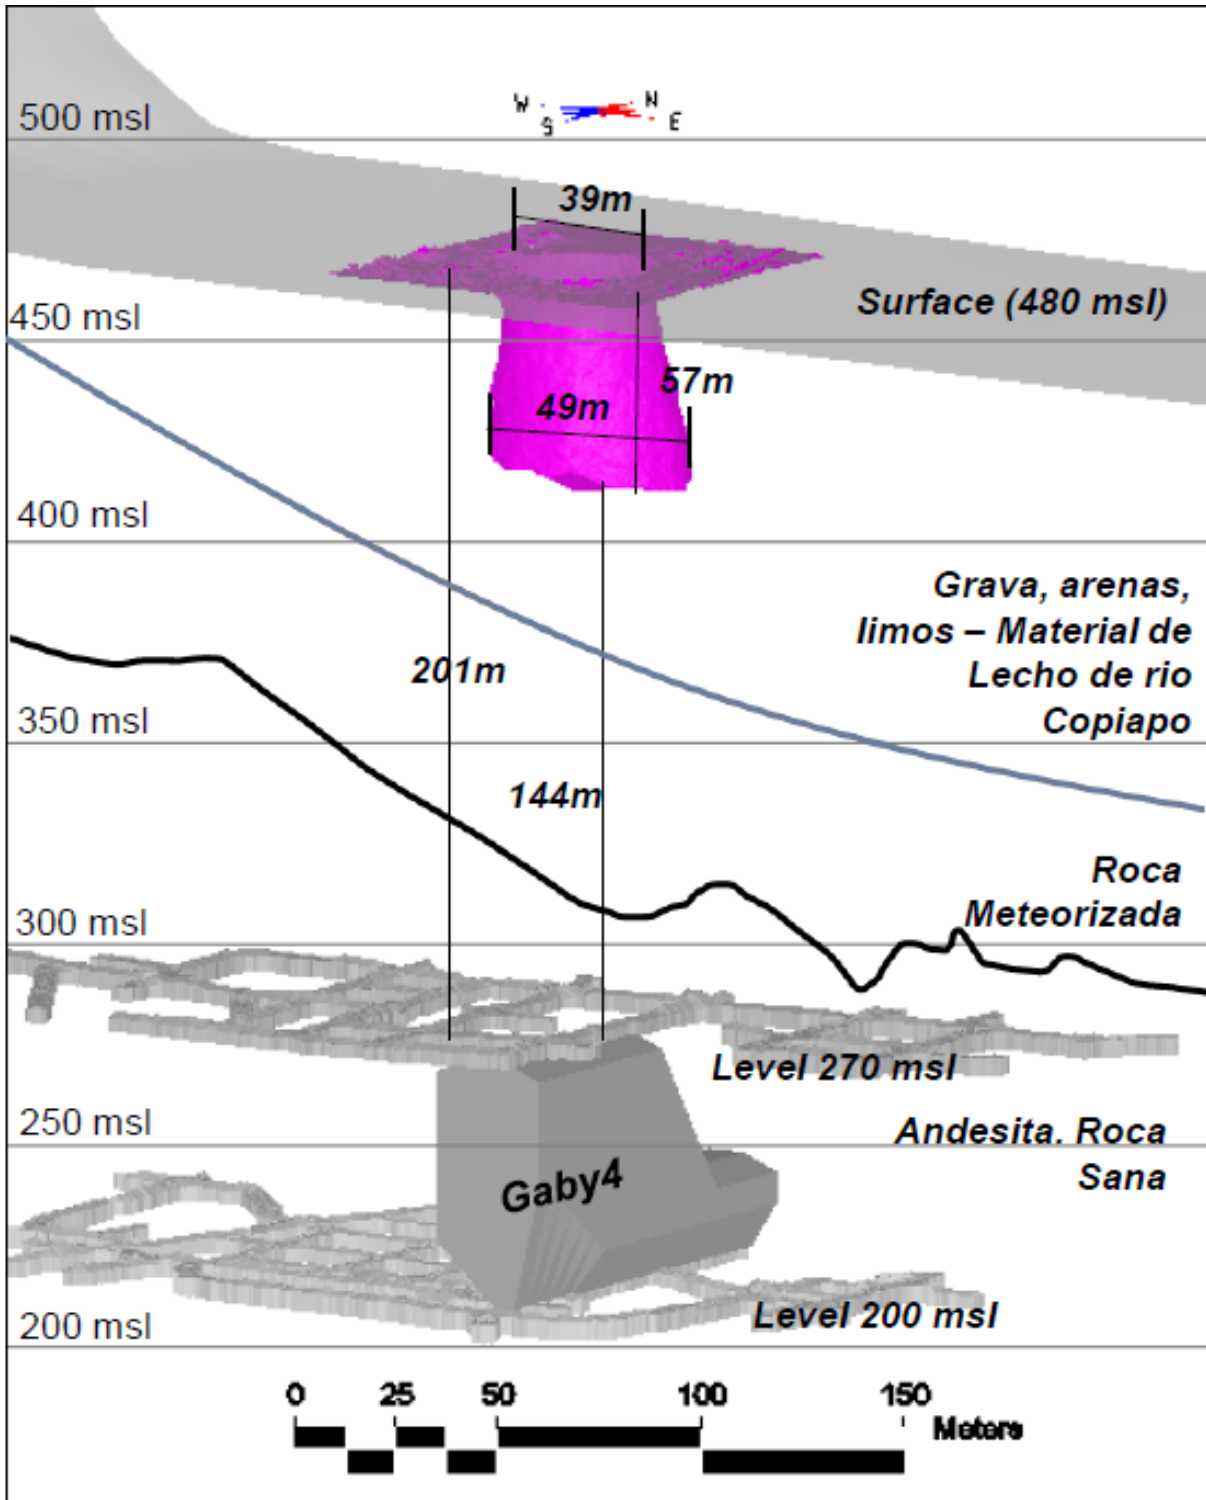
**Figura 2-4: Esquema General Socavón Sector Alcaparrosa**

Con fecha 30 de julio de 2022, se verificó la ocurrencia de un socavón en el área de Alcaparrosa el que presenta desde la superficie una forma circular, de aproximadamente 40 metros de diámetro, tal como se aprecia en la Figura 2-3. En la Figura 2-4 se presenta un esquema con las dimensiones generales del socavón y su ubicación relativa al sector Gaby 4.

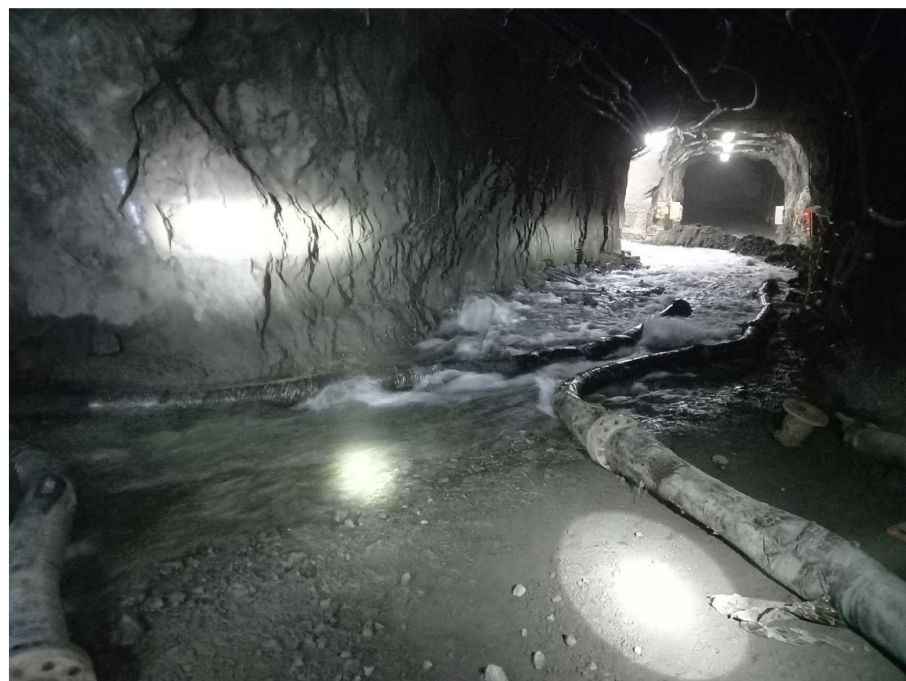
Figura 2-6: Esguerrimiento de Agua Interior Mina Subterránea

La Figura 2-5 muestra un esquema de la zona de desplazamiento entre el socavón y el Caserón Gaby 4 a través del cual se generó la conexión entre el relleno acuífero y los caserones de la mina subterránea Alcaparrosa. En la Figura 2-6 se muestra una imagen del escurrimiento de agua al interior de la mina Alcaparrosa, el que fue controlado debido a la instalación de sellos de hormigón, los que a partir del día 16 de septiembre de 2022 comienzan a funcionar, al detenerse la operación de válvulas de drenaje, todo lo cual se confirma a través de diversos seguimientos de información técnica posteriores a dicha fecha.

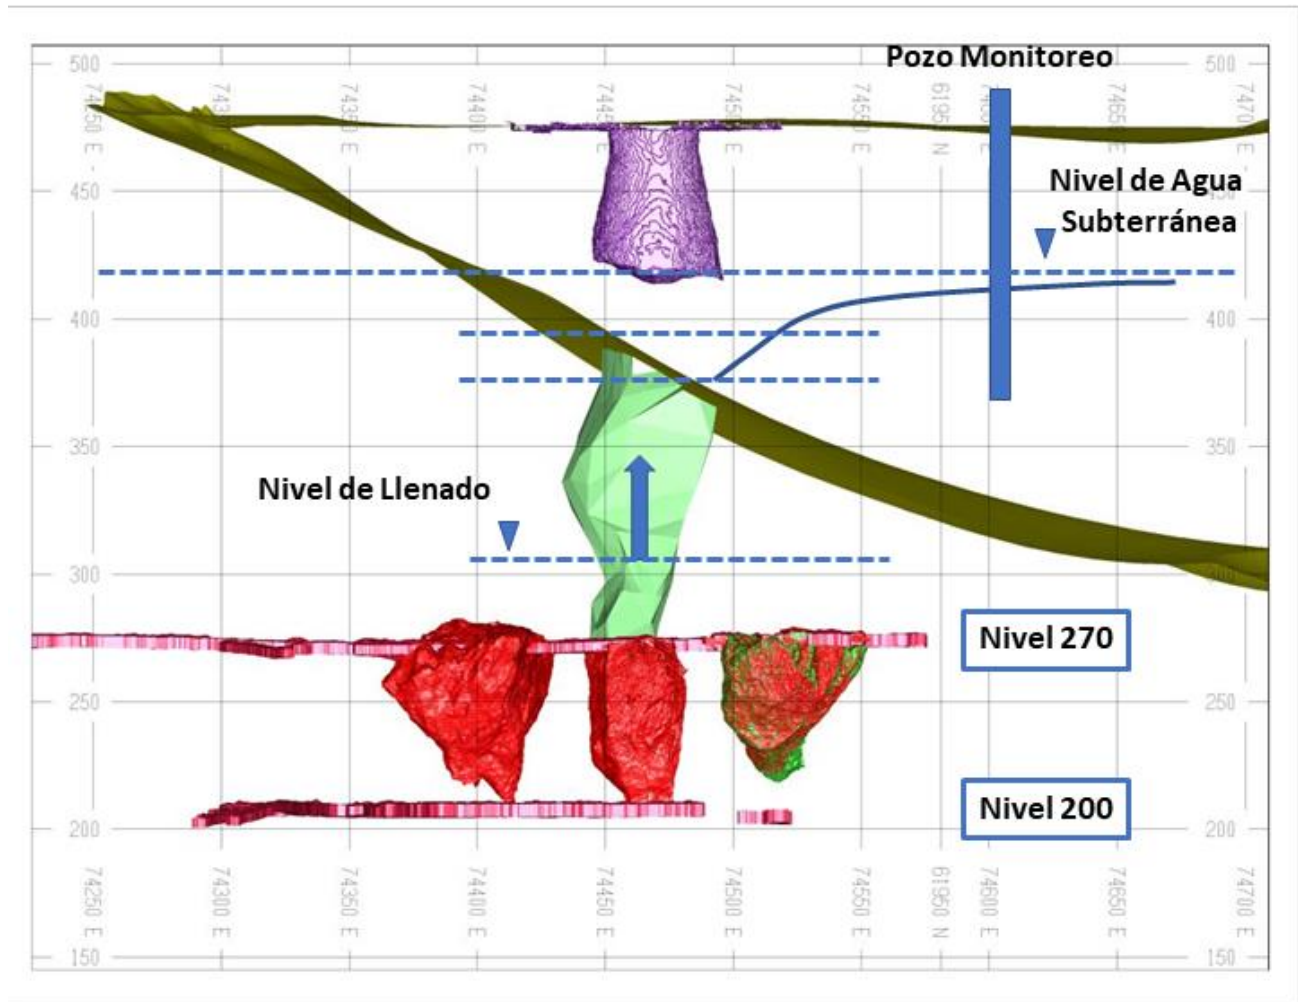
Figura 2-9: Ubicación Esquemática Llenado Sector Gaby y Socavón

En la Figura 2-9 se muestra un esquema que ilustra la situación planteada y que, en secciones posteriores del informe se complementa con información medida en los pozos de observación y con la información de caudales de ingreso al sector mina Alcaparrosa.

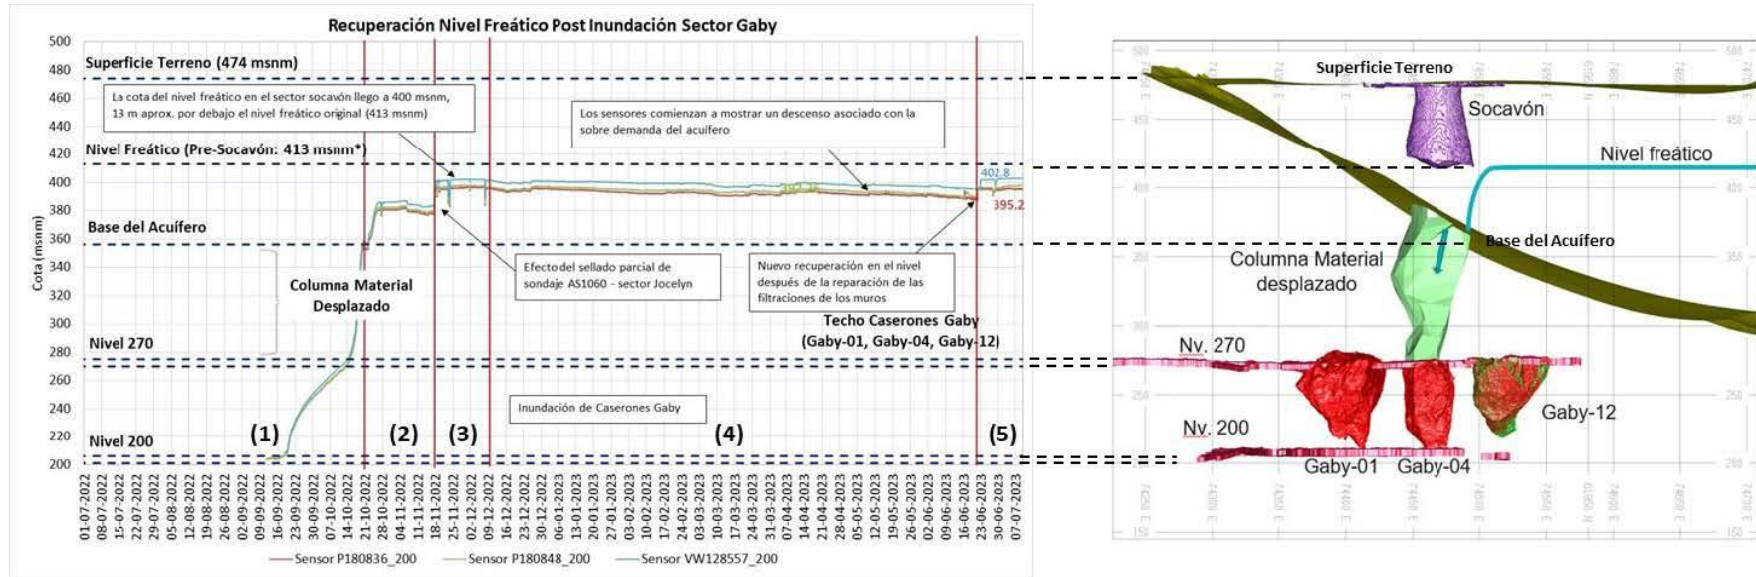
**Figura 2-10: Comportamiento de los niveles post evento socavón y post sellado a julio de 2023 (sensores Nv 200)**

Por otra parte, en la Figura 2-10 se presenta la evolución de los niveles piezométricos en sensores instalados al interior de los caserones Gaby, en particular en el Nivel 200 (Sensor P180836\_200, Sensor P180848\_200 y Sensor VW128577\_200) que dan cuenta del aumento progresivo del nivel de agua en debido a la inundación del sector de los caserones Gaby, en la columna de material desplazado y en el sistema acuífero, entre el cierre de las válvulas en los muros (16 de septiembre de 2023) y fines de octubre (20 de octubre de 2023).

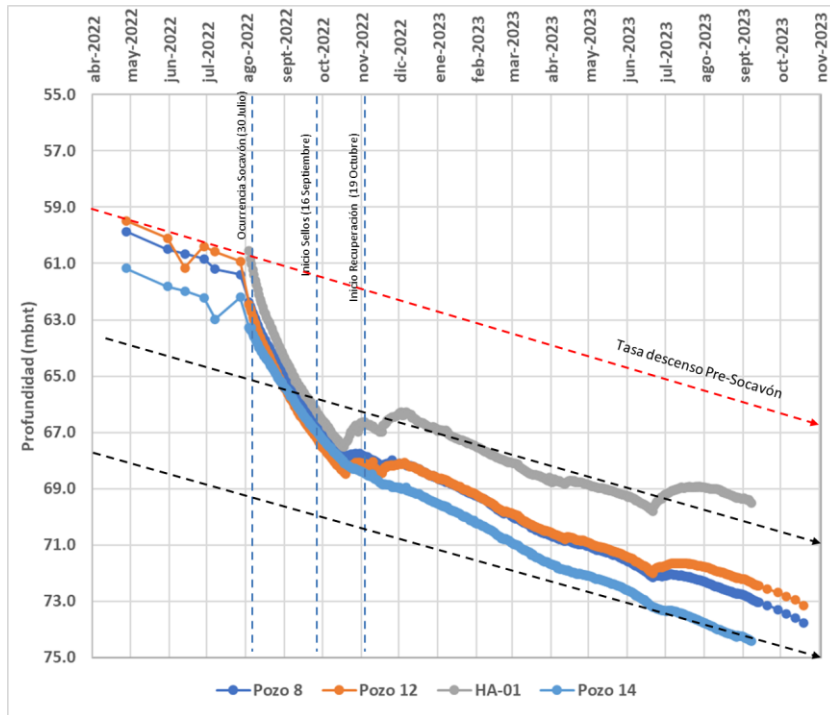
**Figura 3-7: Variación de Niveles de Agua Subterránea en Pozos de Monitoreo Alcaparrosa**

A partir del 30 de julio de 2022, el efecto del socavón sobre la condición hidrogeológica en el área se evidencia de manera directa con un aumento en las tasas de descensos de los niveles de agua subterránea medidos en los pozos de los sectores de Alcaparrosa (Pozo 8, Pozo 12, Pozo 14, Pozo HA-01 y piezómetro HA-02) y Tierra Amarilla (Pozo 2A, Pozo 3, Pozo 5 y Pozo 6) como se observa en las Figura 3-7 a Figura 3-9. En el caso de los pozos de monitoreo del sector Palermo, ubicados a 3.500 m aguas arriba del socavón (Pozo 9 y Pozo 13), los efectos que se observan responden al uso de terceros, no apreciando un cambio de pendiente (Figura 3-10) debido a la distancia desde el socavón.

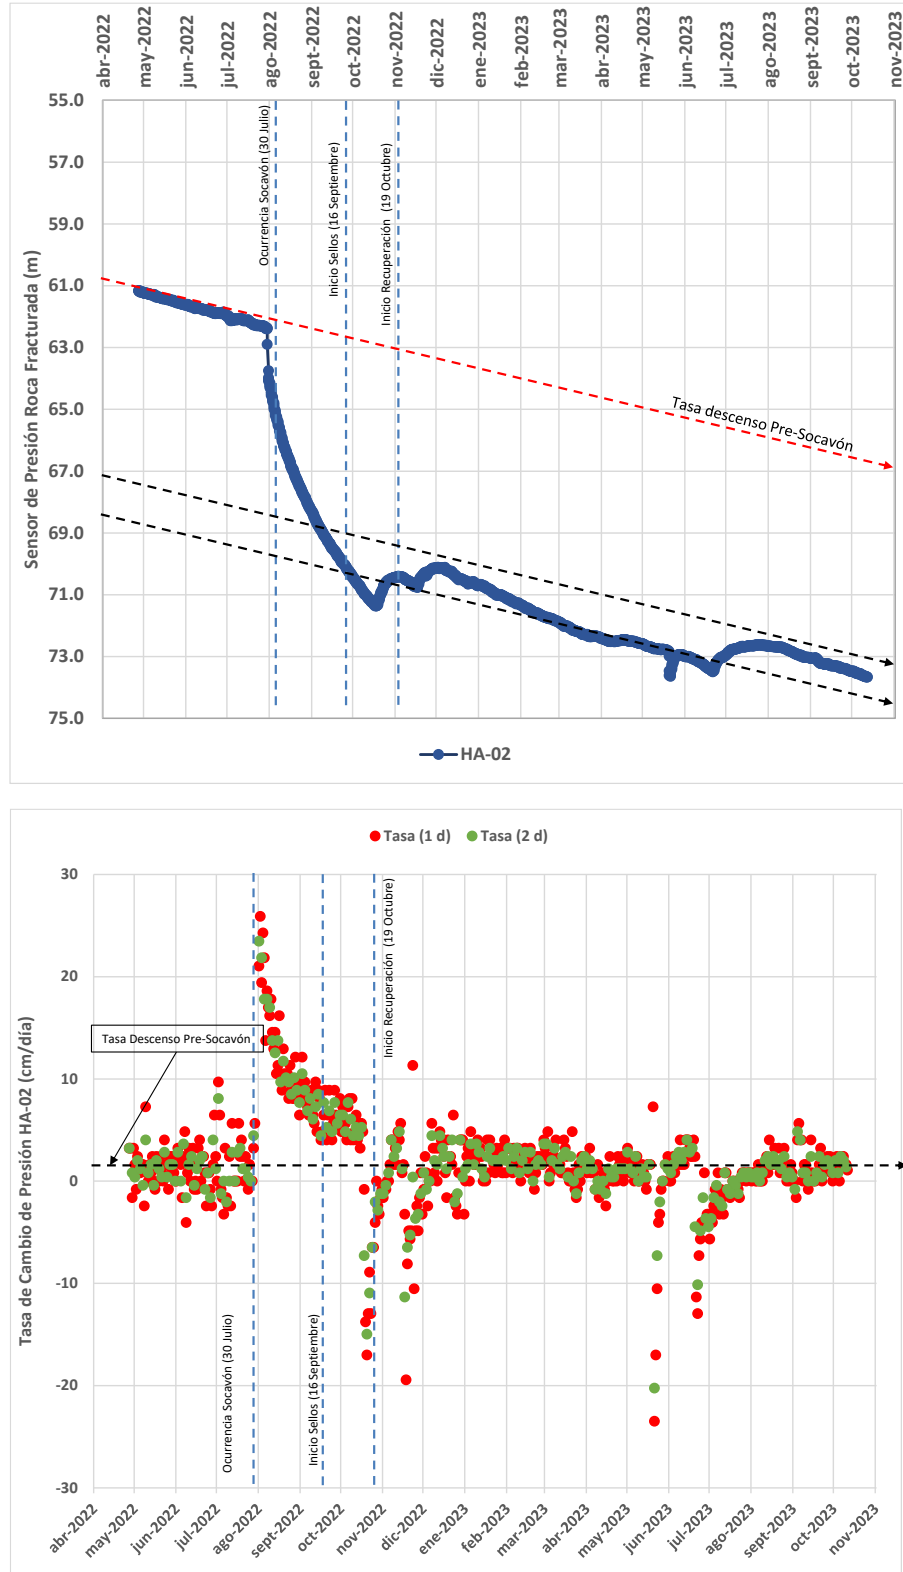
**Figura 3-13: Presión y Cambio Tasas de Presión Pozo HA-02**

El efecto más directo del socavón sobre los niveles de agua subterránea en el acuífero se puede observar en el registro la presión en el piezómetro HA-02, como se presenta en la Figura 3-8. Este pozo cuenta con un sensor de medición continua ubicado en la roca fracturada que subyace inmediatamente al acuífero aluvial y que entrega registros de presión de la columna de agua subterránea cada 6 horas, lo que permite observar de manera directa el cambio de tendencia que se observa luego del 30 de julio de 2022, con un cambio brusco seguido de una reducción paulatina, pero continua del nivel de agua subterránea (aumento de la tasa de descenso original). Cabe mencionar un efecto de reducción de la presión del orden de un metro a mediados de mayo de 2023, que genera un cambio en la interpretación de la pendiente de descenso en dicho pozo, sin embargo, es algo puntual y que no se refleja en los niveles de agua subterránea medido en los pozos que miden el nivel freático. Este efecto se revierte a partir del día 19 de octubre de 2022, fecha a partir de la cual se produce un cambio de tendencia viendo una estabilización de los niveles e incluso cierto nivel de recuperación de estos respecto de lo acontecido a fines de julio de 2022. Lo anterior se puede entender como un indicador de la efectividad del sellado de la conexión acuífero-caserones generado por el socavón, el que debiera llevar al sistema acuífero a una condición equivalente a la que habría tenido a esta fecha de no haber ocurrido el socavón.

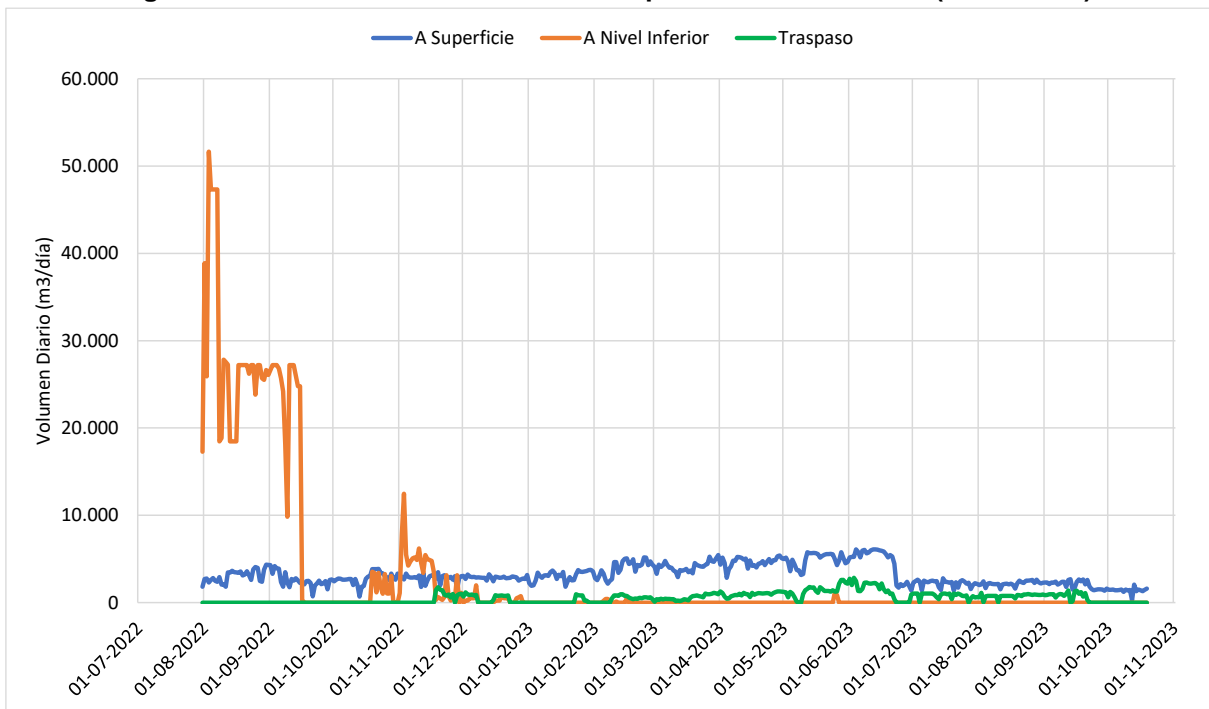
**Figura 3-18: Caudal Observado Mina Alcaparrosa Post Socavón (nivel diario)**

Esta información da cuenta de una reducción importante del caudal al nivel inferior mina a partir de mediados de septiembre de 2022 que es cuando se controla el efecto de la conexión hidrogeológica y el sistema interior de los caserones Gaby queda cerrado hacia la mina y deja de haber drenaje hacia dicho sector.

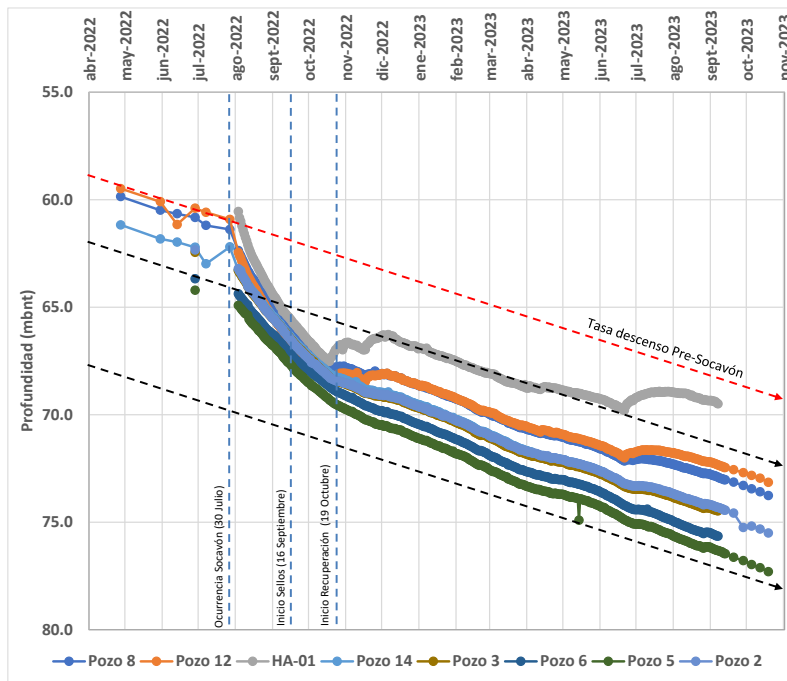
**Figura 3-23: Niveles Freáticos Pozos de Monitoreo Tierra Amarilla y Alcaparrosa**

En particular el Pozo 15 ubicado en dicho sector no ha mostrado una merma del nivel producto de la situación del socavón, debido a que su influencia sólo abarca el área de Alcaparrosa. Además, tal como se indicó previamente, los pozos de Tierra Amarilla (Pozo 2, Pozo 3, Pozo 5 y Pozo 6) y Alcaparrosa (Pozo 8, Pozo 12, Pozo 14 y Pozo HA-01) desde mediados de diciembre recuperaron la tasa de descenso histórica pre-socavón (como se aprecia en la Figura 3-23).

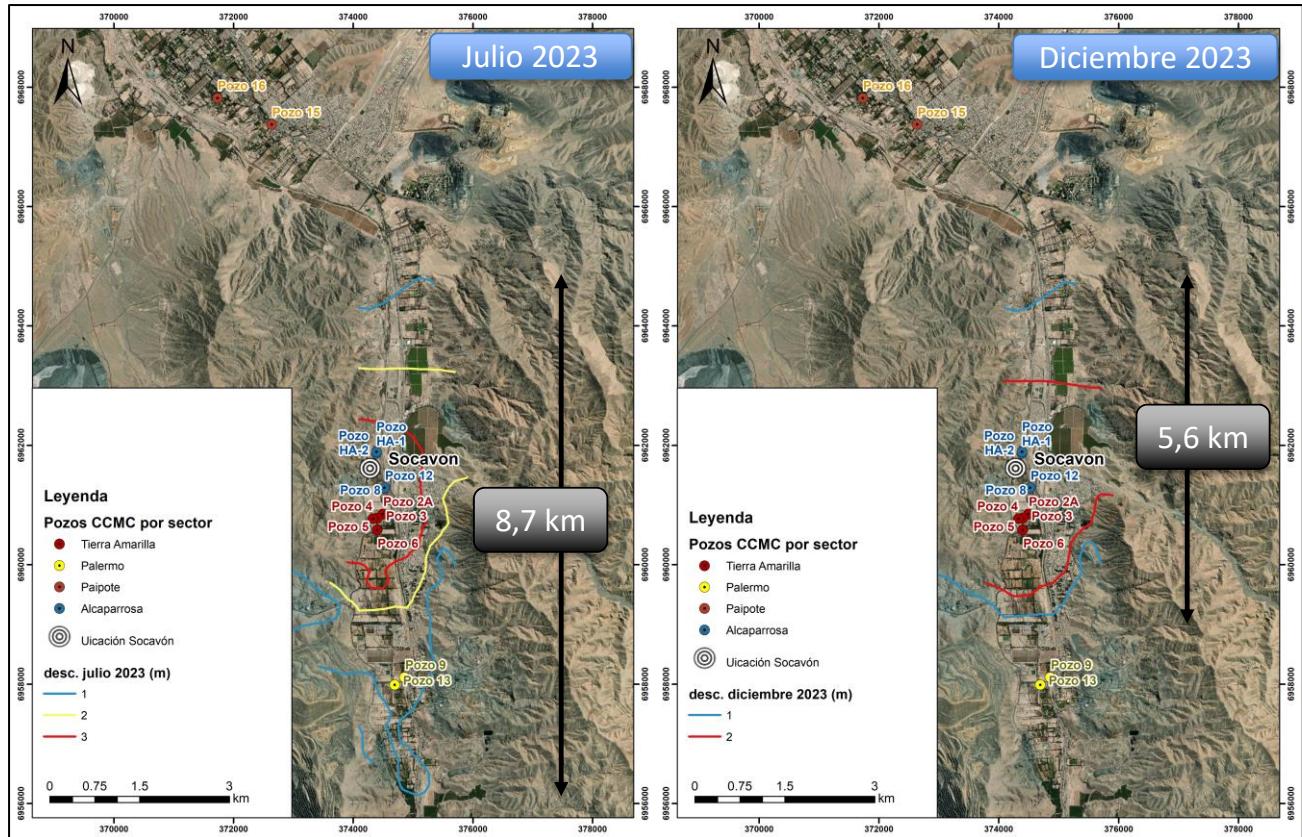
**Figura 3-26: Evolución Cono de Depresión Asociado al Socavón**

Para este análisis se ha simulado que los efectos de drenaje del acuífero a través del socavón se extienden por 30 días adicionales luego de construidos los sellos de hormigón y detenido el flujo a través de las válvulas (16 de septiembre de 2022), periodo en el que se inundaría el sector Gaby de la mina subterránea (VAIGS, 2023). El cono de descenso se ha definido hasta donde la diferencia de niveles es de 1 metro entre los casos con y sin socavón, lo que se considera un descenso menor en comparación a los descensos globales.

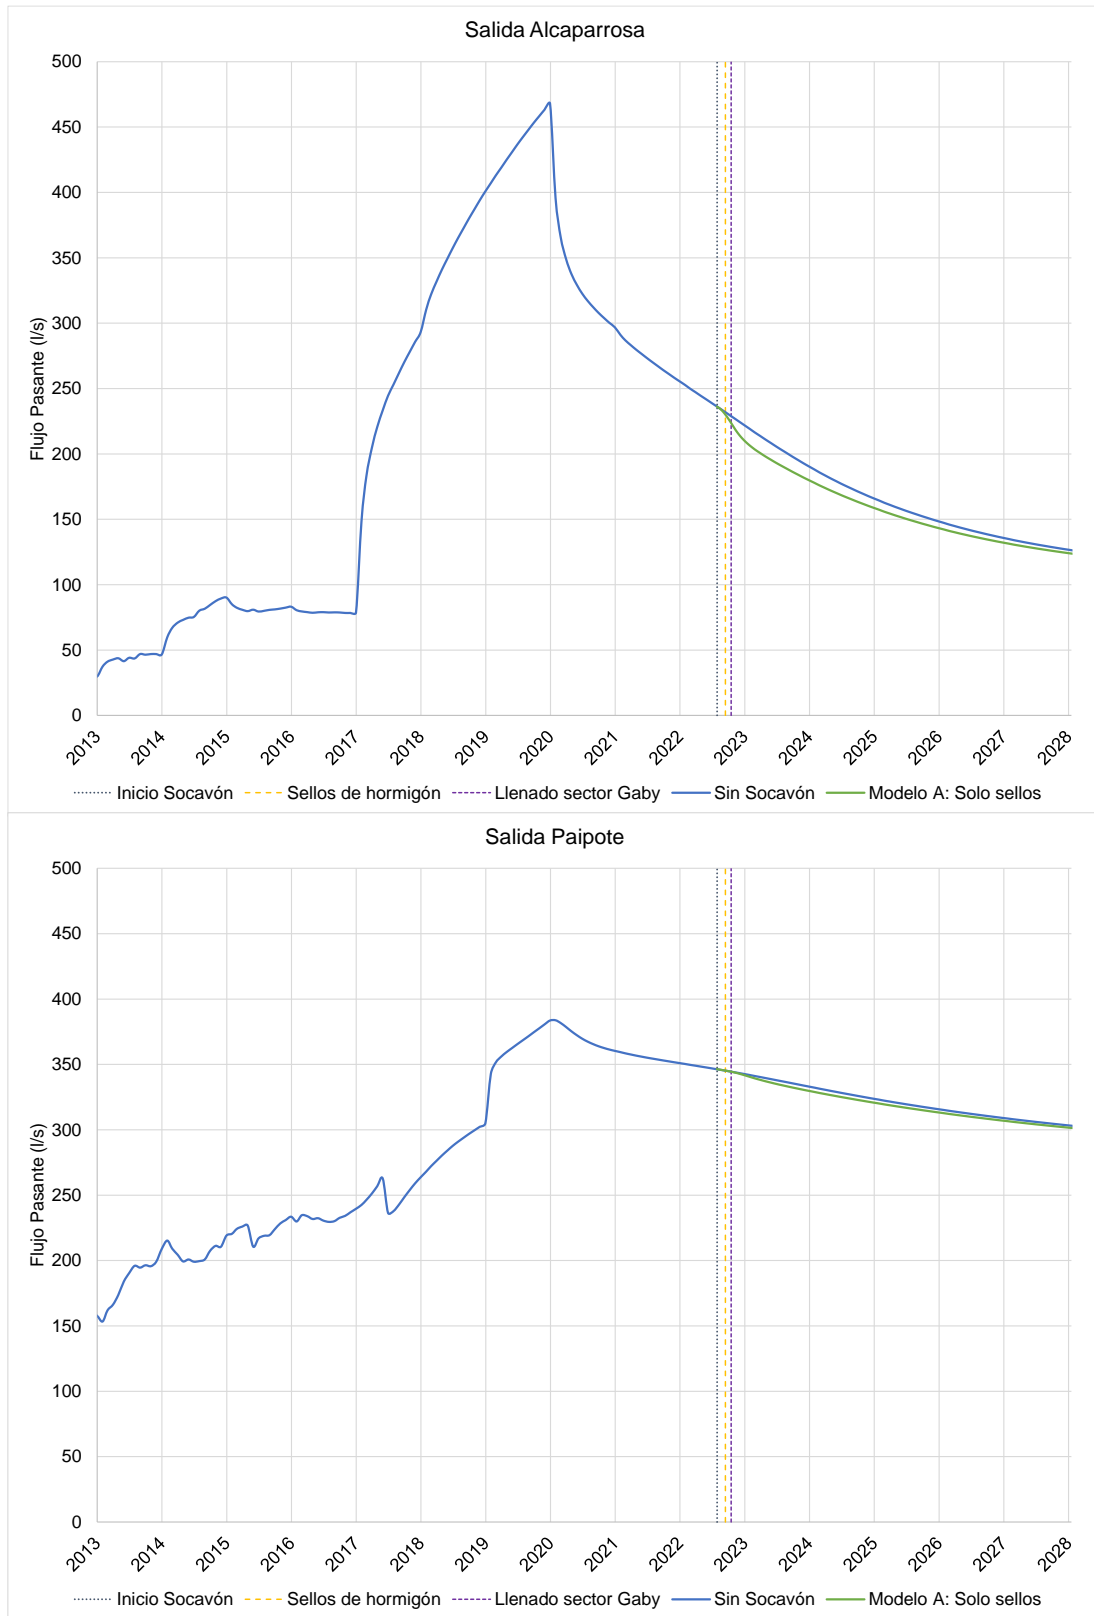
**Figura 3-28: Caudales Pasantes en Secciones 1 y 2. Casos Con Socavón y Sin Socavón**

En la Figura 3-28 se presentan los caudales pasantes en los escenarios Sin Socavón y Con Socavón con sellos de hormigón instalados el 16 de septiembre de 2022, para las dos secciones de interés. Los resultados del análisis muestran que el efecto en los caudales subterráneos es poco significativo en la Sección 1 hacia Paipote, con una reducción de 13 L/s equivalente al 6 % del flujo pasante, mientras que el efecto del socavón sería imperceptible en el flujo pasante hacia la ciudad de Copiapó, con una reducción de 3 L/s, que equivale a menos del 1 % del flujo pasante. Por lo tanto, el efecto quedaría contenido sólo en la zona de Alcaparrosa.

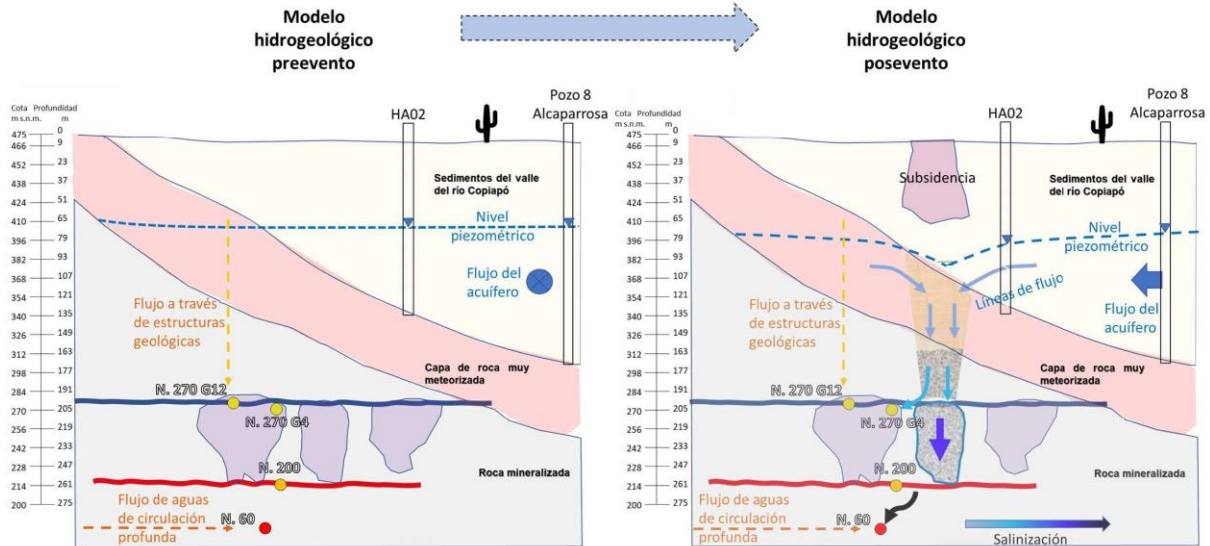
**Figura 3-29: Modelo Conceptual SERNAGEOMIN situación Socavón.**

Ese juicio se ratifica en su análisis conceptual mediante la Figura 56 de su informe del año 2023 (Figura 3-29 del presente informe), donde se aprecia la interpretación de un flujo subterráneo transversal a la sección en la situación pre-socavón (flujo sur-norte), mientras que en la situación post-socavón se interpreta como que el flujo regional es ahora hacia el socavón, cortándose por completo el flujo hacia aguas abajo.

El modelo conceptual de SERNAGEOMIN no considera la situación histórica observada en el acuífero de Copiapó y en específico en el sector de Alcaparrosa, donde tal como muestra la Figura 3-22, los niveles freáticos próximos al sector del socavón, monitoreados en el Pozo 12 alcanzaron rangos de entre 120 a 140 metros de profundidad entre los años 2012 a 2017, situación en el que el flujo pasante regional llegó a una condición mínima o casi nula. Posterior a eso, producto de los eventos hidrológicos de la cuenca, principalmente el ocurrido en 2017, se generó un aumento de los niveles freáticos hasta casi los 40 metros de profundidad en febrero de 2020, para luego comenzar a disminuir hasta alcanzar profundidades de 61 metros en el Pozo 12, previo al socavón, y de casi 69 metros cuando se logra recuperar la tasa de descensos a condiciones pre-socavón.

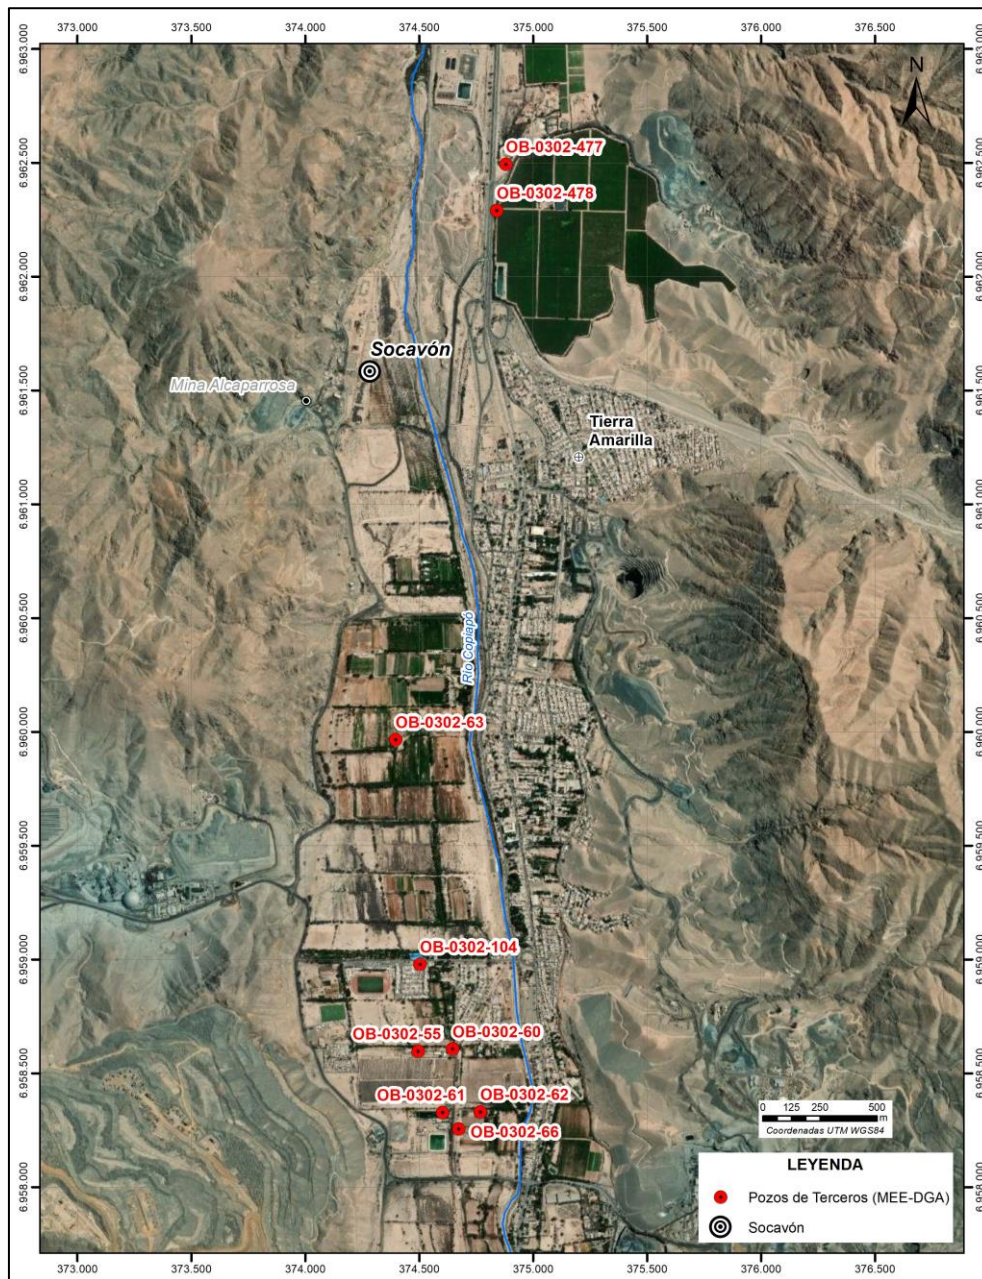
**Figura 3-30: Pozos de Bombeo Registrados en el Monitoreo de Extracciones Efectivas**

De la Tabla 3-2 se observa que, el efecto máximo adicional de descenso provocado por el socavón se da en los pozos ubicados a menos de 2 km de distancia, variando dicho efecto entre 3,5 y 5,2 m respecto de la condición proyectada sin socavón. Para los pozos ubicados a más de 2 km, el efecto adicional de disminución de niveles no supera los 1,4 m. En todos los casos se verifica que el caudal de extracción de los pozos impuestos en el modelo numérico no se ve disminuido ante la variación de niveles producto del efecto del socavón, por lo que se descarta una afectación a la capacidad de extracción de los pozos de terceros, lo cual resulta lógico considerando que los descensos adicionales no llevan al acuífero a la condición de sequía extrema observada entre 2013 y 2017.

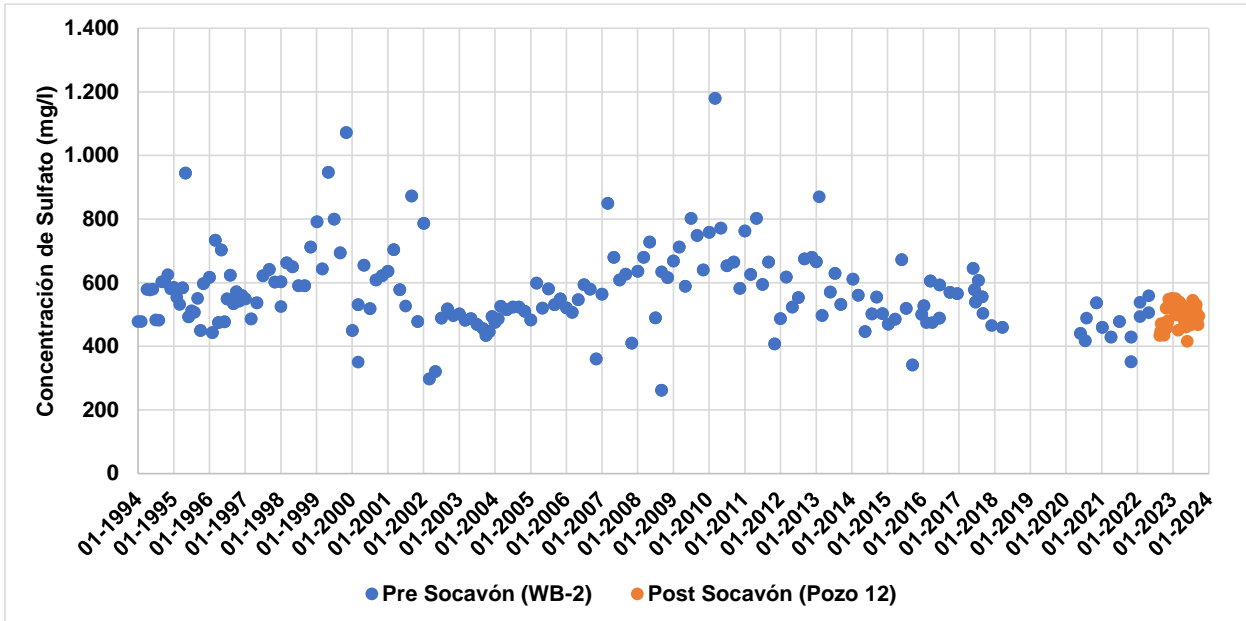
**Figura 4-3: Concentración Histórica de Sulfato Pozo 12 y Grupo de Monitoreo WB-2**

La Figura 4-3 muestra la evolución histórica del sulfato en el acuífero aluvial de Copiapó, medido en el Pozo 12, siendo representativo de la última condición entre 400 y 600 mg/l. Esta información se compara con la concentración de sulfato medida post-socavón, encontrándose la concentración de este compuesto dentro del rango histórico de las aguas subterráneas del acuífero. En la Figura 4-4 se muestran los datos más recientes comparados con la situación antes del socavón, desde el año 2020.

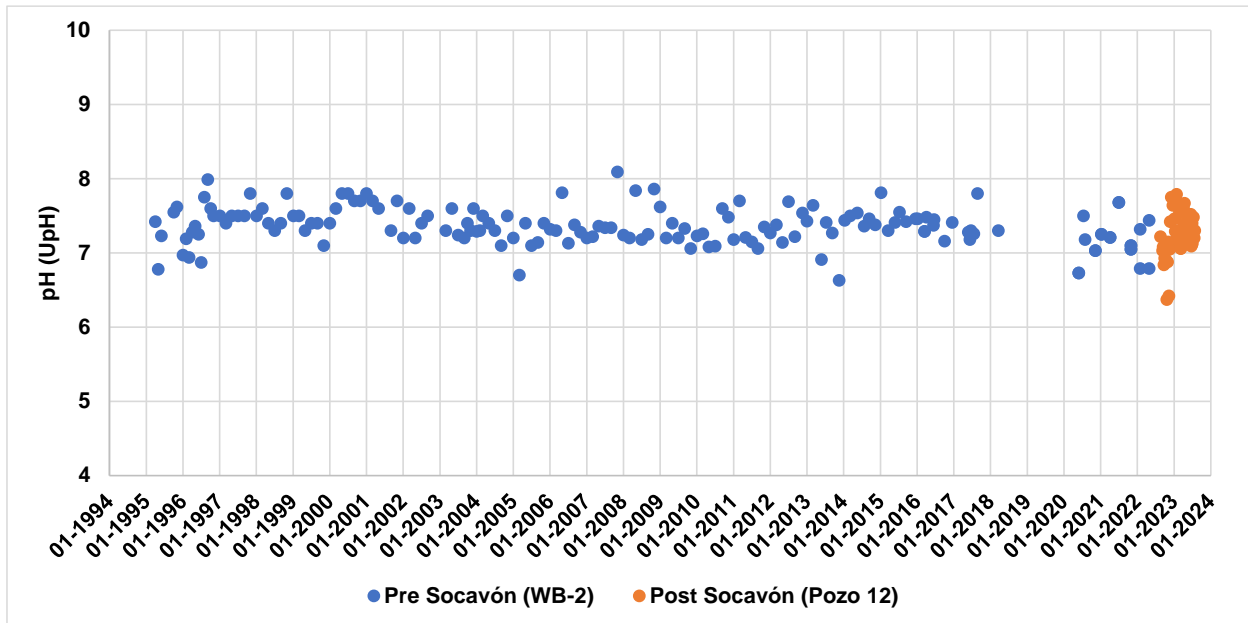
**Figura 4-5: Variación Histórica de pH en Pozo 12 y Grupo de Monitoreo WB-2**

La Figura 4-5 muestra la evolución del pH, el que se encuentra en rangos entre 7,0-8,0 en el acuífero, valor similar al rango identificado post-socavón. En la Figura 4-6 se muestran los datos más recientes comparados con la situación antes el socavón desde el año 2020.

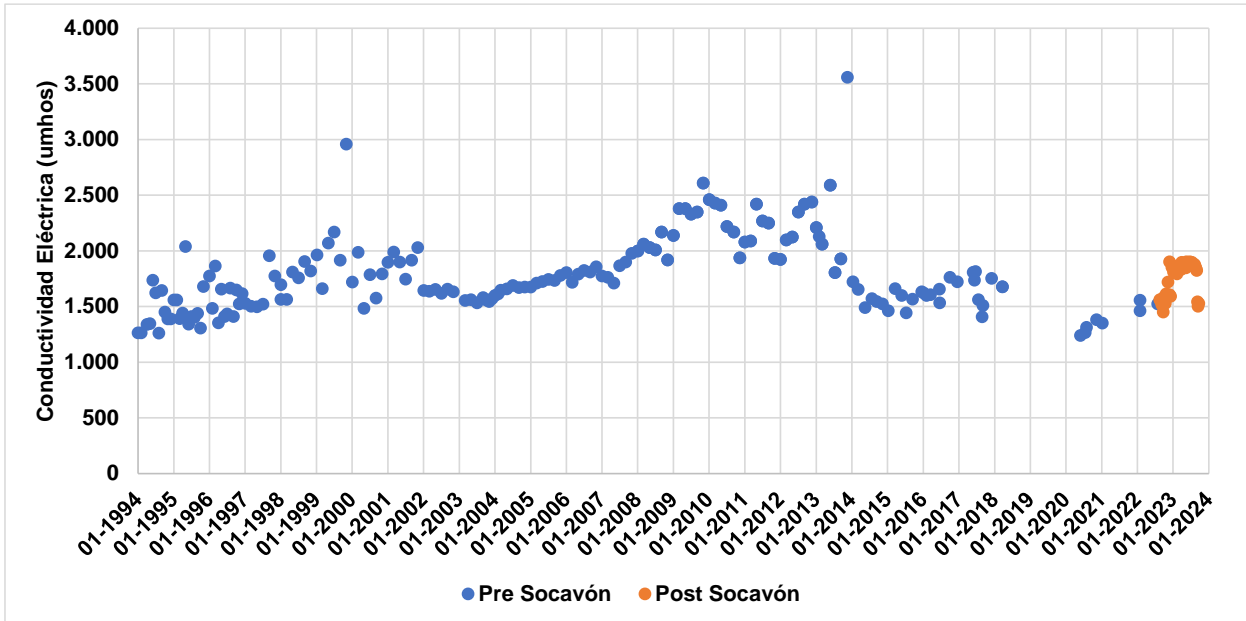
Figura 4-7: Variación Histórica de CE en Pozo 12 y Grupo de Monitoreo WB-2

En términos de la Conductividad Eléctrica, la Figura 4-7 muestra que valores representativos del último periodo serían de 1.200 a 1.800 uS/cm para el acuífero. Post-socavón la medición presentó un valor dentro del rango histórico observado. En la Figura 4-8 se muestran los datos más recientes comparados con la situación antes el socavón desde el año 2020.

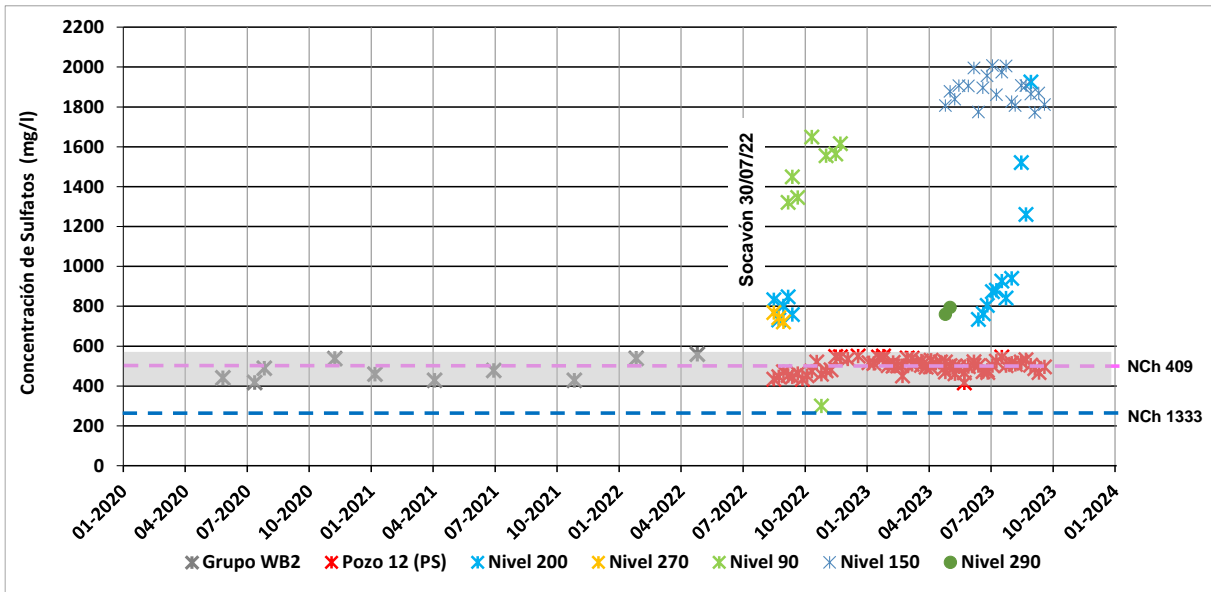
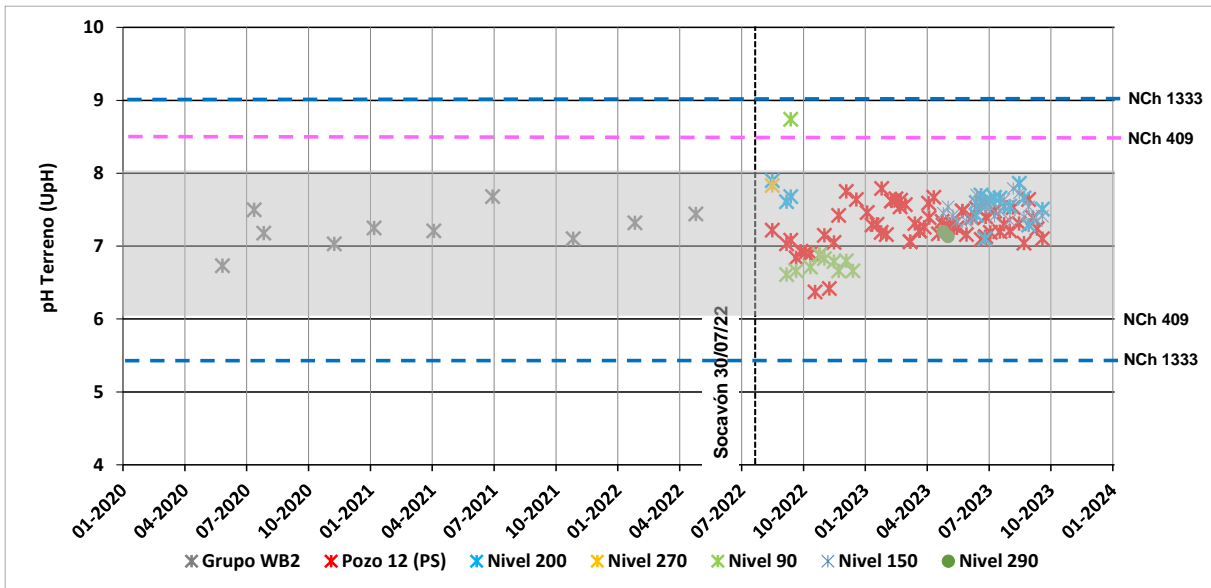
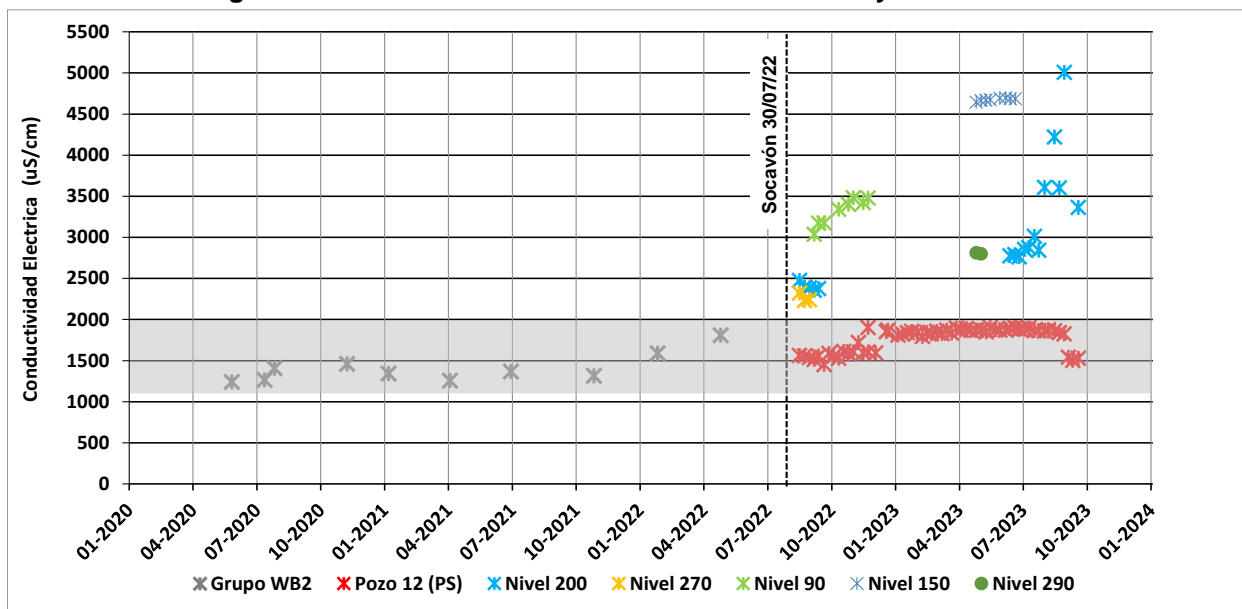
Toda la información anterior se presenta resumida para los parámetros Sulfato, pH, y Conductividad Eléctrica en las Figura 4-9, Figura 4-10 y Figura 4-11, respectivamente, donde a modo de referencia se ha puesto los límites establecidos en las normas NCh 1333 y NCh 409. En estas figuras se aprecia que algunos parámetros como el SO<sub>4</sub> superan algunos de estos límites desde la condición pre-socavón. Lo anterior ocurre en particular para el Pozo 12 y su entorno (grupo WB-02), y corresponde a la situación natural o base en el sistema acuífero. Es importante recordar que los niveles inferiores dentro del interior Mina se encuentran confinados y sin contacto directo con el acuífero de Copiapó.

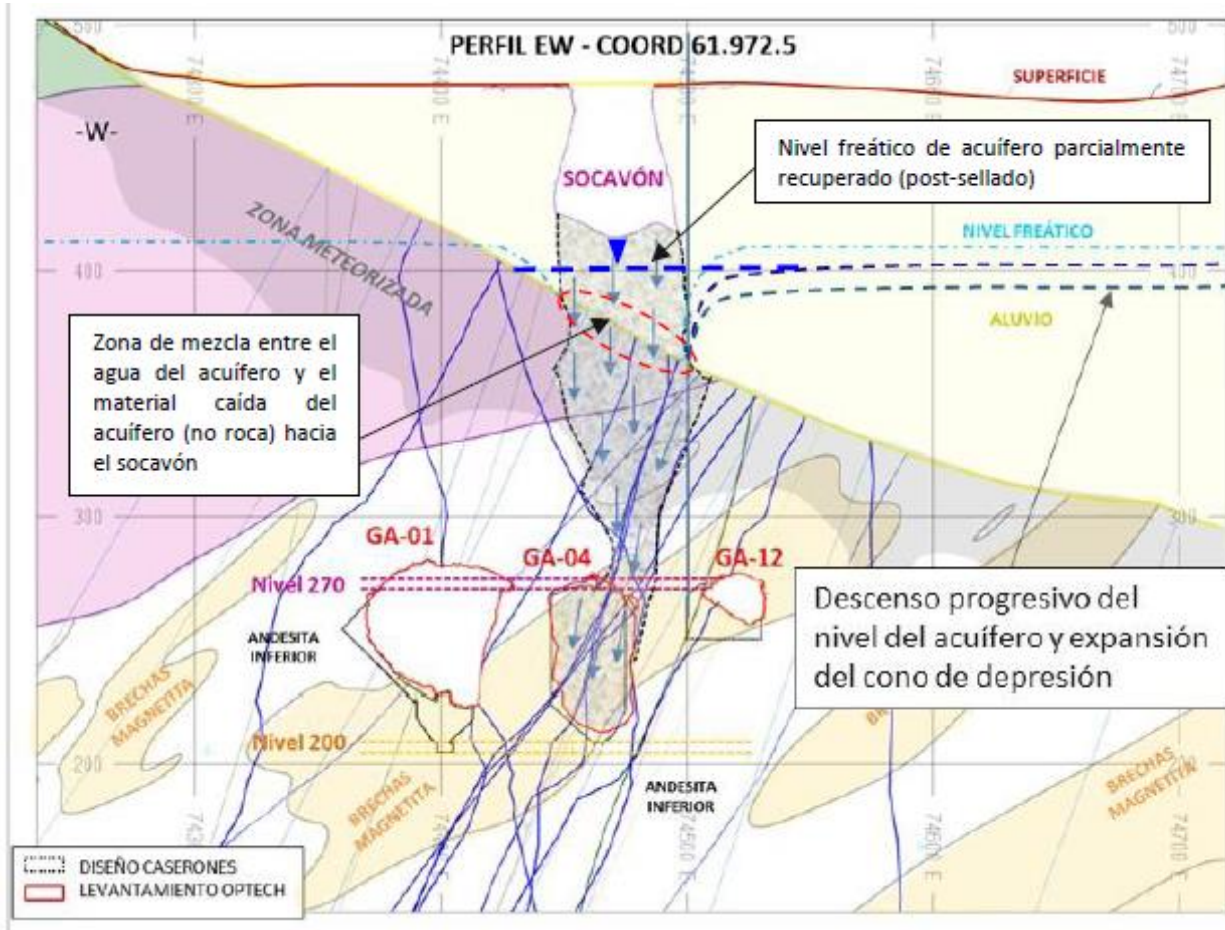
**Figura 4-12: Perfil Conceptual Sector Socavón y Mina Alcaparrosa**

Como parte de su análisis concluye que, en el sector del socavón mismo, en particular en la zona de contacto entre la roca meteorizada y el acuífero (se muestra en la Figura 4-12), puede esperarse que exista una mezcla entre agua en contacto con la roca y el agua del acuífero y, localmente, se podría generar un cambio en la química del agua del acuífero en el entorno del socavón (aumento de conductividad eléctrica, sulfato entre otros).

No obstante lo anterior, y dado el gran flujo de agua subterránea en el acuífero (flujo pasante) y el gradiente vertical descendente reconocido dentro de la columna inundada, es que no se espera un deterioro en la calidad de agua proveniente desde la zona del socavón y aguas abajo de ella. Lo anterior se podrá verificar de manera empírica con un monitoreo de la calidad de agua del acuífero que se logrará a través de la instalación de pozos de monitoreo ubicados aguas abajo del socavón.
