INFORME DE VERIFICACIÓN DE LA
IMPLEMENTACIÓN DE MEDIDAS DE
MITIGACIÓN DE RUIDO.

RESTAURANTE HUENTELAUQUÉN

TX-241003v1

ELABORADO POR: TRIAXIAL INGENIERÍA

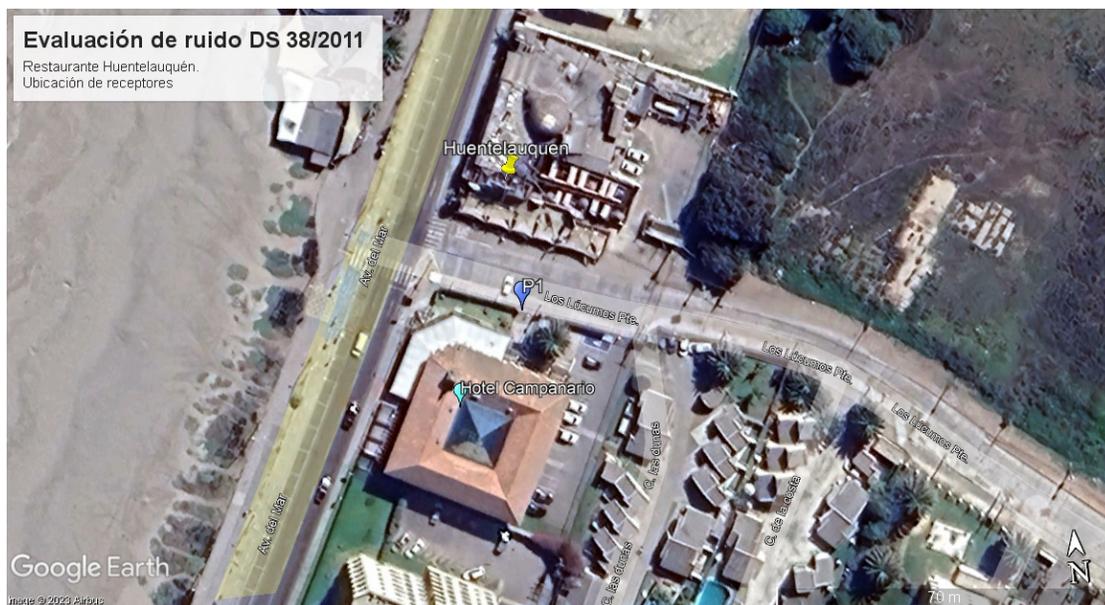
Para la realización de las mediciones no fue posible acceder a las habitaciones del hotel. Por esta razón, las mediciones se realizaron en la acera, frente al restaurante. La ubicación del receptor se muestra en la Ilustración 2.

Ilustración 2. Ubicación del restaurante Huentelauquén y del punto de medición.

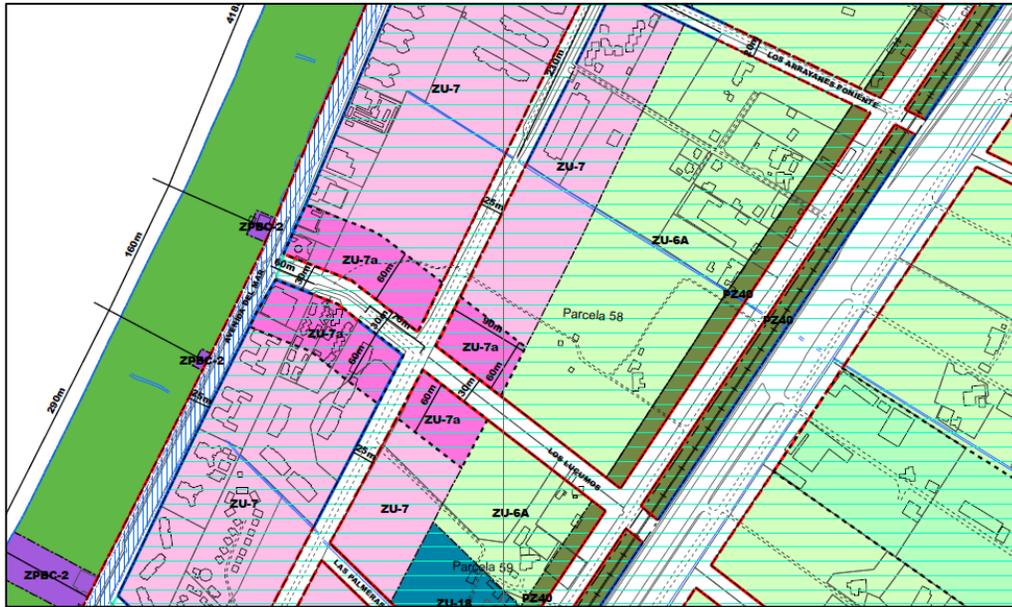
De acuerdo con el plan regulado municipal de La Serena, tanto el restaurante (fuente de ruido) como el Hotel (receptores) están ubicados en una zona "ZU-7a equipamiento Turístico Borde Costero", tal como se muestra en la Ilustración 3. La definición de esta zona se incluye en el anexo I, extraído del plan regulador de La Serena (*artículo 17° Normas urbanísticas por zona*).

La zona ZU-7a es homologable a una zona II del DS 38/2011 del MMA, que tiene como valor límite **45 dBA en horario nocturno**.

Ilustración 3. Extracto del Plano Regulador Municipal de La Serena.
