Los Vilos, 11 de septiembre 2024

De acuerdo a lo instruido su resolucion, adjunto remitimos a usted documento “Programa de cumplimiento PDC Minera Don Alberto - Planta Las Vacas” donde se exponen los descargos a la Formulación de cargos que indica a SCM Minera Don Alberto, Titular del Proyecto Minera Don Alberto, de la SMA en su Res. Ex, N° 1/ROL F-033-2024 del 27 de agosto de 2024.

PROGRAMA DE CUMPLIMIENTO Y DESCARGOS RES EX N°1 / ROL F-33-2024

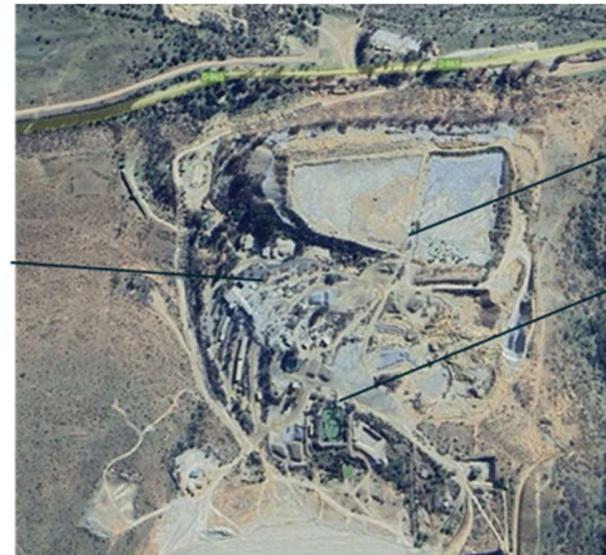
<p>Si bien lo anterior ha dificultado el cumplimiento del compromiso de construir la piscina para derrames ello ha sido matizado por el menor tonelaje tratado, y en ningún caso ha significado desatender el riesgo asociado a un derrame, puesto que en la operación diaria de MDA se ha velado por la seguridad tanto del procesamiento de los minerales como de la depositación de relaves sin que a la fecha exista registro de la ocurrencia de incidentes asociados a derrames de estos. Lo anterior consta de las diversas inspecciones que el SERNAGEOMIN ha realizado a Planta Las Vacas sin quedar registro en las actas emitidas por los inspectores.</p>
FORMA EN QUE SE ELIMINAN O CONTIENEN Y REDUCEN LOS EFECTOS Y FUNDAMENTACIÓN EN CASO EN QUE NO PUEDAN SER ELIMINADOS	<p>Para explicar cómo se ha mantenido un control de potenciales derrames en una situación de un uso inferior al 30% de planta, se explica cómo funciona el sistema en operación:</p> <p>A. El sistema de traslado de derrames entre la planta y el muro del embalse Las Vacas Sur corresponde a un trazado de 780 m, dividido en 3 etapas que a continuación se detalla.</p>

<p>The aerial photograph shows the layout of the Las Vacas tailings facility. Three pumping stations are highlighted with callouts:</p> <ul style="list-style-type: none"> Estación Bombeo 1 Planta Cota 220 m.s.n.m Estación Bombeo 2 Embalse Antiguo Cota 235 m.s.n.m Estación Bombeo 3 Piscina Cota 245 m.s.n.m <p>B. Lo que se entiende por falla que provoque un derrame consiste en que una bomba paulatinamente comience a fallar y provoque el rebalse y derrame del tacho en el caso de que no sea capaz de evacuar todo el material que está recibiendo. La capacidad de los tachos es de aprox. 4,5 m3.</p> <p>C. Estación N°1 Planta a estación 2: El Relave generado en Planta es bombeado desde estación 1 a estación 2. En caso de embancamiento el derrame se contendría parcialmente en el estanque de bombeo y tubería y el remanente quedaría en cancha de acopio de concentrados, la cual cuenta con una zanja trampa y muros de contención.</p> <p>D. Estación N°2 Planta a estación 3: Desde estación 2 a estación 3 en la eventualidad de existir un derrame este sería vertido en embalse de relaves antiguo N° III.</p> <p>E. Estación N°3 Embalse Las Vacas Sur: Desde estación de bombeo 3 a embalse de relaves Las Vacas Sur, donde se había proyectado la construcción de la piscina de hormigón para contener los posibles rebalses, se hace notar que una parte importante de la extensión de la tubería que contiene los relaves se encuentra confinada dentro de una zanja recubierta con HDPE de 1,5 mm,</p>

Aunque la excavación de la piscina se encuentra realizada la implementación del enfierrado y el concreto está pendiente. Sin embargo, la excavación realizada ya permite el acceso de un cargador frontal, por lo que antes de que el volumen de sólidos superase el 60% del volumen total estos pueden ser recogidos y transportados al embalse Tranque Las Vacas Sur, evitando así riesgos de contaminación por derrames. En resumen el riesgo de contaminación se encuentra controlado y resguardado.

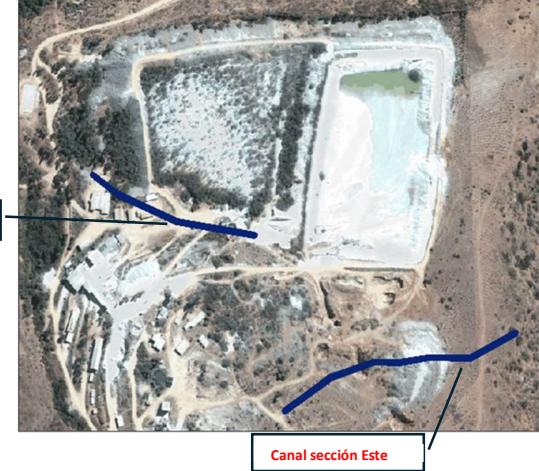
<p>DESCRIPCIÓN DE LOS EFECTOS NEGATIVOS PRODUCIDOS POR LA INFRACCIÓN O FUNDAMENTACIÓN DE LA INEXISTENCIA DE EFECTOS NEGATIVOS</p>	<p>En DIA planta Las Vacas se incluyó lo siguiente: Dimensionamiento Canal Perimetral. El sistema de evacuación para conducir las aguas lluvias provenientes del área aportante, estará compuesto por un canal excavado en el suelo natural, que seguirá el contorno del tronque por las curvas de nivel del terreno. El punto más alto del canal estará situado en el sector sur de los embalses el cual irá descendiendo en la medida que se acerca al muro de los embalses, para luego evacuar las aguas en las quebradas más próximas.</p> <p>Ubicación de los canales perimetrales</p> <p>Canales perimetrales</p> <p>Respecto de los canales comprometidos como se ve en la fotografía anterior estos se dividen en 2 áreas a resolver</p>

<p>FORMA EN QUE SE ELIMINAN O CONTIENEN Y REDUCEN LOS EFECTOS Y FUNDAMENTACIÓN EN CASO EN QUE NO PUEDAN SER ELIMINADOS</p>	<p>A.- Solución evacuación aguas lluvia Canal sector Oeste En este caso si bien existe un canal de evacuación que se encuentra operativo y ha permitido evacuar sin problemas ni daños a las instalaciones las aguas de todos los eventos climáticos históricos, encontrándose entre ellos el de este año con el mayor evento de precipitación en un día (sobre 50 mm) de los últimos 15 años se encuentra en proceso de profundización y mejoramiento de contornos</p> <p>Foto sección detrás dormitorios</p>

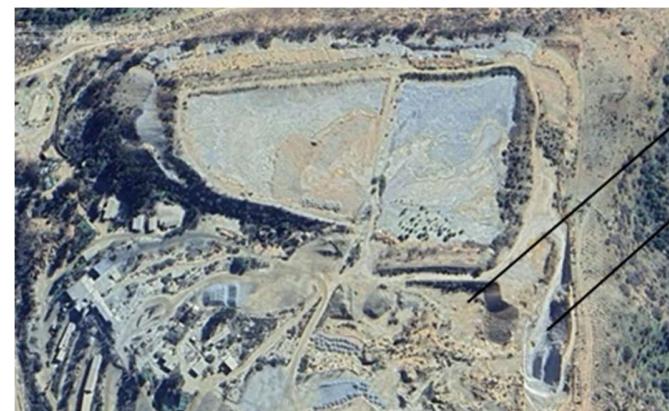
Ubicación
Resumidero 1

Adicionalmente a lo incluido en DIA sección 3.5 la demás aguas que se pudieran generar son conducidas a un resumidero (generado a partir de las excavaciones para extracción de material utilizado para la construcción de las etapas I, II y III del embalse las Vas Sur) ubicado a 40 m al sur del depósito de relaves Las Vacas III y que cuentan con capacidad de almacenamiento de aprox. 12.000 m³. (área media de 3.000 m² x aprox. 4 m de altura)

Nota: Dadas las condiciones de largos periodos de sequía imperantes en la zona es importante para MDA poder acumular el agua que se pueda captar. Como se puede ver en la fotografía adjunta con las lluvias de 2024 que alcanzaron un total de 300 mm (mayor nivel de los últimos 15 años) solo provocó en el resumidero 1 una acumulación de agua de aprox. 50 a 70 cm, es decir aproximadamente 1.500 m³ o un 12.5% de la capacidad total de este resumidero. (ref. zona más oscura a los pies del trabajador que aparece en el extremo inferior izquierdo de la fotografía) Contiguo a este resumidero se ubica un segundo resumidero originado también en las excavaciones tendientes a extraer material para la construcción de la etapa III del muro de Las Vacas Sur.

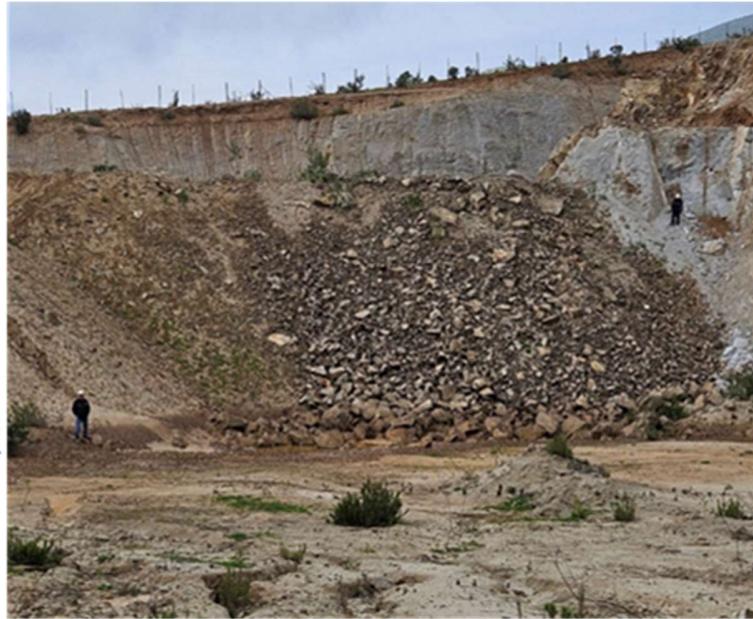
Ubicación
Resumidero 2

En el trayecto del canal sector este tambien se cuenta con un resumidero de aguas de aprox. 4.800 m³. (área media de 1.600 m² x aprox. 3 m de altura).

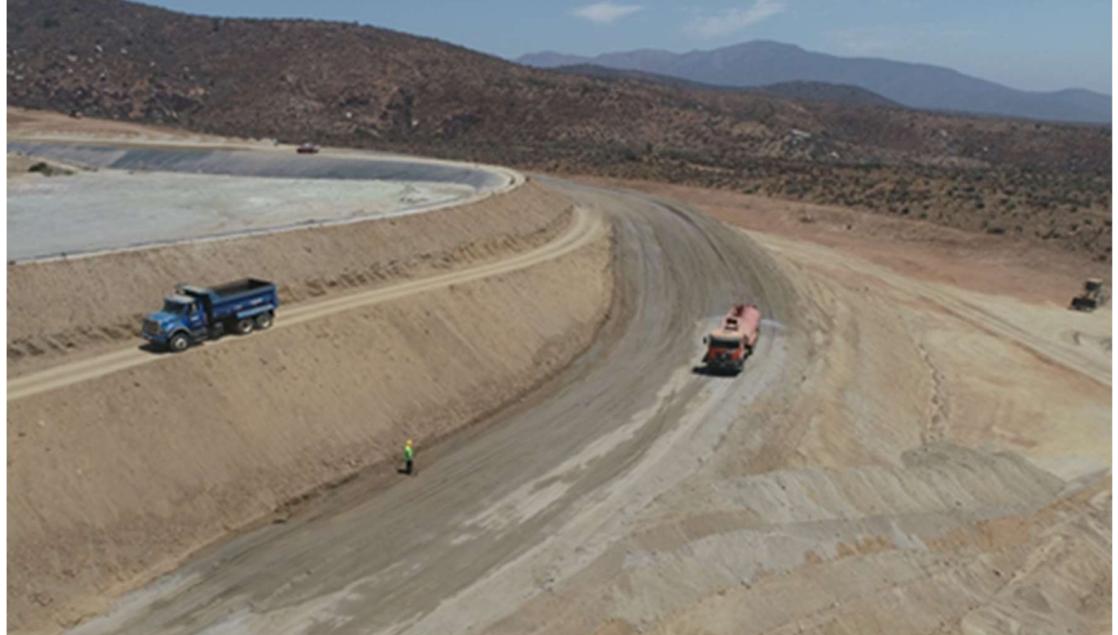
En la fiscalización de la SMA, se hace referencia a los arbustos de baja altura en el talud exterior del depósito de relaves estas especies nativas que crecen espontáneamente debido a las características del suelo y la humedad presente contribuyen a la estabilización del talud y ayudan a evitar la erosión y el material particulado en suspensión.

<ul style="list-style-type: none"> Los maicillos son compactados mecánicamente de manera homogénea, en capas de espesor compactado igual a 20 (cm), con humedad igual a $\pm 1\%$ de la humedad óptima hasta alcanzar al menos el 95% OPM (Optimo Proctor Modificado). <p>Fotografía representativa de la cara expuesta una etapa de construcción del muro sobre la que se propuso inicialmente la utilización de Algosil, pero que en la medida que se construyen nuevas etapas es removido y se elimina su efectividad de uso.</p>

FORMA EN QUE SE ELIMINAN O CONTIENEN Y REDUCEN LOS EFECTOS Y FUNDAMENTACIÓN EN CASO EN QUE NO PUEDAN SER ELIMINADOS	<p>Dado que actualmente quedan 3 etapas por construir hasta alcanzar la etapa final N°6 y que durante el proceso de construcción de las siguientes etapas se deberá intervenir la cara expuesta (nor-poniente) con el desarrollo de caminos para su construcción, se propone seguir utilizando el material actual (maicillo compactado) debido a sus excelentes resultados de retención de polvo.</p>

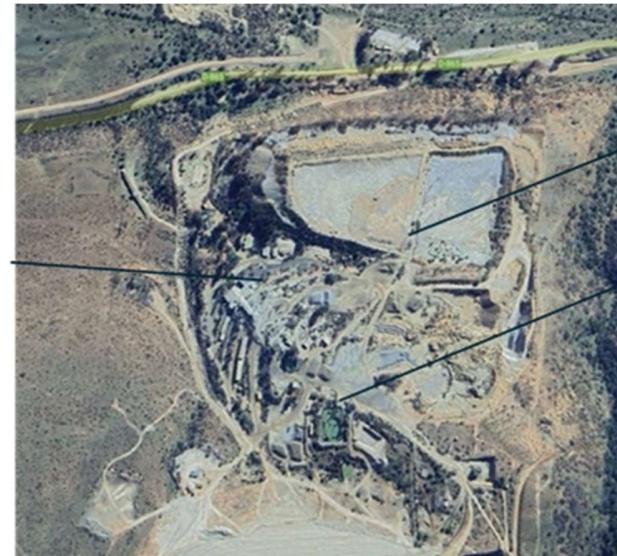
<p>FORMA EN QUE SE ELIMINAN O CONTIENEN Y REDUCEN LOS EFECTOS Y FUNDAMENTACIÓN EN CASO EN QUE NO PUEDAN SER ELIMINADOS</p>	<p>Para explicar cómo se ha mantenido un control de potenciales derrames en una situación de un uso inferior al 30% de planta, se explica cómo funciona el sistema en operación:</p> <p>A. El sistema de traslado de derrames entre la planta y el muro del embalse Las Vacas Sur corresponde a un trazado de 780 m, dividido en 3 etapas que a continuación se detalla.</p>

<p>The aerial photograph shows the layout of the Las Vacas tailings facility. Three pumping stations are highlighted with callouts:</p> <ul style="list-style-type: none"> Estación Bombeo 1 Planta Cota 220 m.s.n.m Estación Bombeo 2 Embalse Antiguo Cota 235 m.s.n.m Estación Bombeo 3 Piscina Cota 245 m.s.n.m <p>B. Lo que se entiende por falla que provoca un derrame consiste en que una bomba paulatinamente comience a fallar y provoque el rebalse y derrame del tacho en el caso de que no sea capaz de evacuar todo el material que está recibiendo. La capacidad de los tachos es de aprox. 4,5 m3.</p> <p>C. Estación N°1 Planta a estación 2: El Relave generado en Planta es bombeado desde estación 1 a estación 2. En caso de embancamiento el derrame se contendría parcialmente en el estanque de bombeo y tubería y el remanente quedaría en cancha de acopio de concentrados, la cual cuenta con una zanja trampa y muros de contención.</p>

No obstante lo anterior Minera Don Alberto se compromete a completar la construcción del estanque según las condiciones establecidas en la DIA en un plazo no mayor a 60 días a partir de esta fecha, es decir “Piscina de capacidad aprox. 15,84 m³, será construida en hormigón vaciado sobre enrejado metálico, de dimensiones 3,3 m de ancho x 4 m de largo x 1,2 m de profundidad, con un espesor de muro de 10 cm. El hormigón está formado por H 30, y la posibilidad de rotura es menor debido a que está con enfierradura (...) No se considera impermeabilización ya que al ser el muro de 10 cm de hormigón las posibilidades de filtración son nulas”

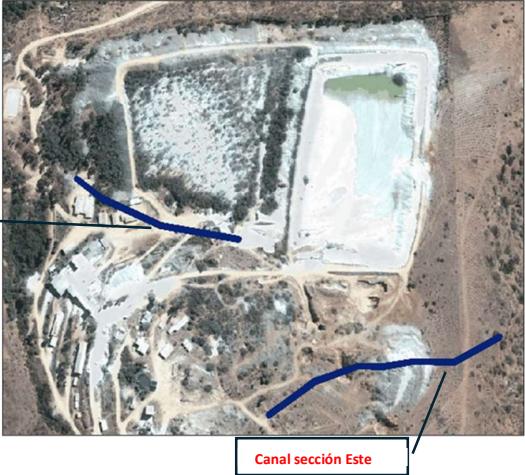
<p>DESCRIPCIÓN DE LOS EFECTOS NEGATIVOS PRODUCIDOS POR LA INFRACCIÓN O FUNDAMENTACIÓN DE LA INEXISTENCIA DE EFECTOS NEGATIVOS</p>	<p>En DIA planta Las Vacas se incluyó lo siguiente: Dimensionamiento Canal Perimetral. El sistema de evacuación para conducir las aguas lluvias provenientes del área aportante, estará compuesto por un canal excavado en el suelo natural, que seguirá el contorno del tronque por las curvas de nivel del terreno. El punto más alto del canal estará situado en el sector sur de los embalses el cual irá descendiendo en la medida que se acerca al muro de los embalses, para luego evacuar las aguas en las quebradas más próximas.</p> <p>Ubicación de los canales perimetrales</p> <p>Canales perimetrales</p> <p>Respecto de los canales comprometidos como se ve en la fotografía anterior estos se dividen en 2 áreas a resolver</p>

<p>FORMA EN QUE SE ELIMINAN O CONTIENEN Y REDUCEN LOS EFECTOS Y FUNDAMENTACIÓN EN CASO EN QUE NO PUEDAN SER ELIMINADOS</p>	<p>A.- Solución evacuación aguas lluvia Canal sector Oeste En este caso si bien existe un canal de evacuación que se encuentra operativo y ha permitido evacuar sin problemas ni daños a las instalaciones las aguas de todos los eventos climáticos históricos, encontrándose entre ellos el de este año con el mayor evento de precipitación en un día (sobre 50 mm) de los últimos 15 años se encuentra en proceso de profundización y mejoramiento de contornos</p> <p>Foto sección detrás dormitorios</p>

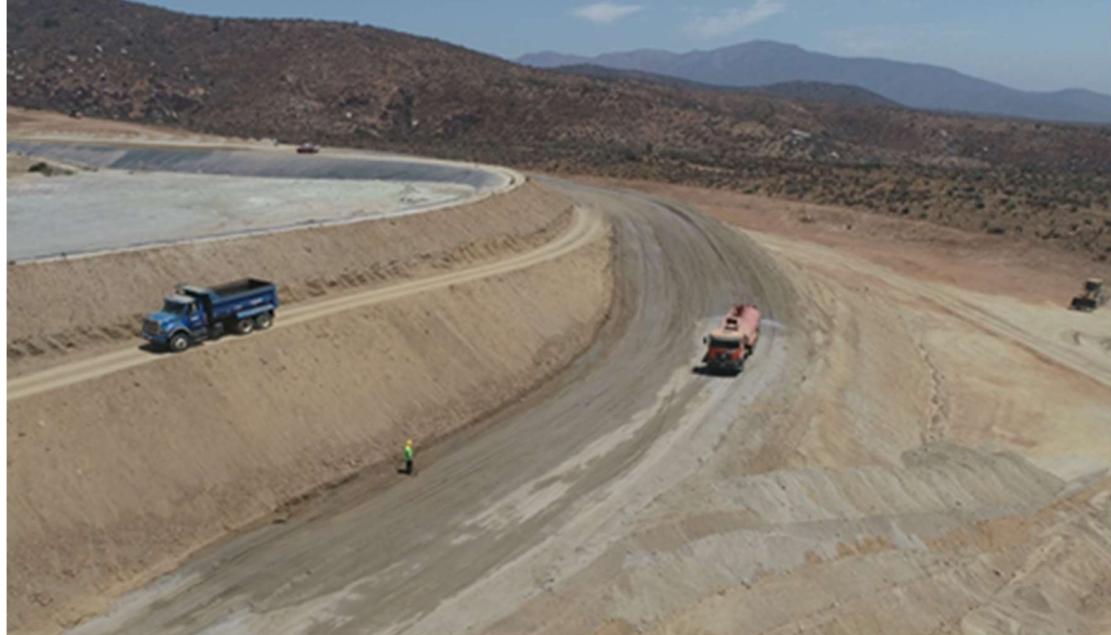
<ul style="list-style-type: none"> Los maicillos son compactados mecánicamente de manera homogénea, en capas de espesor compactado igual a 20 (cm), con humedad igual a $\pm 1\%$ de la humedad óptima hasta alcanzar al menos el 95% OPM (Optimo Proctor Modificado). <p>Fotografía representativa de la cara expuesta una etapa de construcción del muro sobre la que se propuso inicialmente la utilización de Algosil, pero que en la medida que se construyen nuevas etapas es removido y se elimina su efectividad de uso.</p>

FORMA EN QUE SE ELIMINAN O CONTIENEN Y REDUCEN LOS EFECTOS Y FUNDAMENTACIÓN EN CASO EN QUE NO PUEDAN SER ELIMINADOS	<p>Dado que actualmente quedan 3 etapas por construir hasta alcanzar la etapa final N°6 y que durante el proceso de construcción de las siguientes etapas se deberá intervenir la cara expuesta (nor-poniente) con el desarrollo de caminos para su construcción, se propone seguir utilizando el material actual (maicillo compactado) debido a sus excelentes resultados de retención de polvo.</p>
