**Fecha:** 24/09/2024  
**Para:** Juan Paulo Rebolledo (MCEN)  
**De:** Claudia Mellado (ITASCA)  
**CC:** Isidora Arriagada, José Luis Delgado (ITASCA)  
**Ref.:** Inspección visual del pozo LE-1

La presente nota técnica corresponde a los resultados de la inspección visual del pozo LE-1, realizada el día 24 de agosto de 2024. El objetivo de la inspección fue verificar el estado general del pozo, considerando lo siguiente:

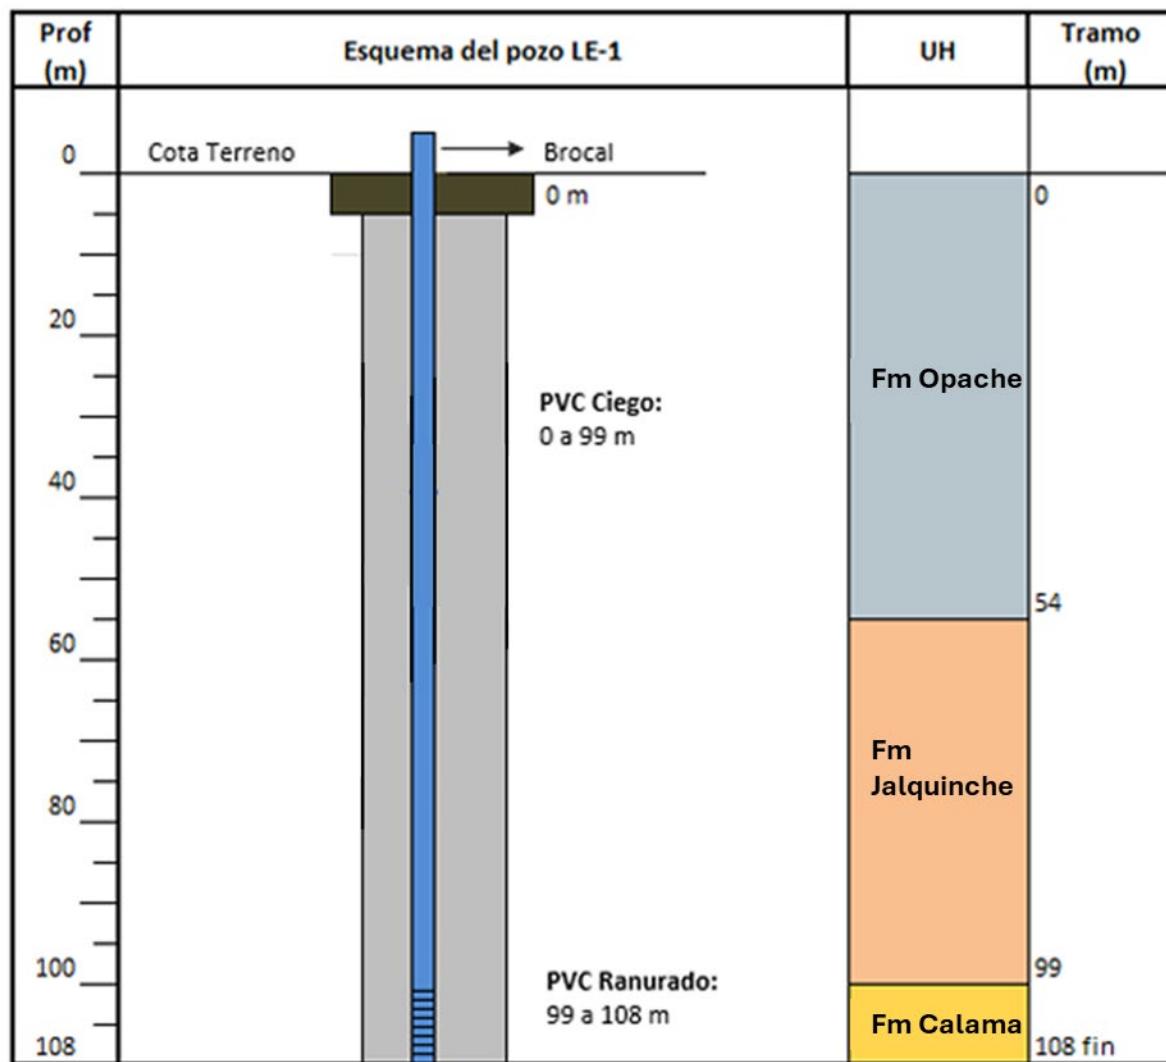
**Figura 1. Esquema de habilitación pozo LE-1**

El pozo LE-1 cuyas coordenadas se indican en la Tabla 1 ha sido habilitado con tuberías de PVC de 4" hasta los 108 m de profundidad, como señala el esquema de la Figura 1.
