1. “**INFORME DE ENSAYO N°296 – 376/1**”, de ALFA SEA, Laboratorio Medioambiental Acreditación LE1583 y LE1584, de 21 de abril de 2025.
2. “**INFORME DE INSPECCIÓN Y RECUPERACIÓN DE RESTOS NÁUFRAGOS- CES ISLA PARTIDA- PISCICULTURA PALQUI LTDA.**”, de AUSTRAL PLUS, de 21 de abril de 2025.

**INFORME DE
INSPECCIÓN Y RECUPERACION DE
RESTOS NAUFRAGOS**

**CES ISLA PARTIDA
PISCICULTURA PALQUI LTDA.**

21 de abril de 2025

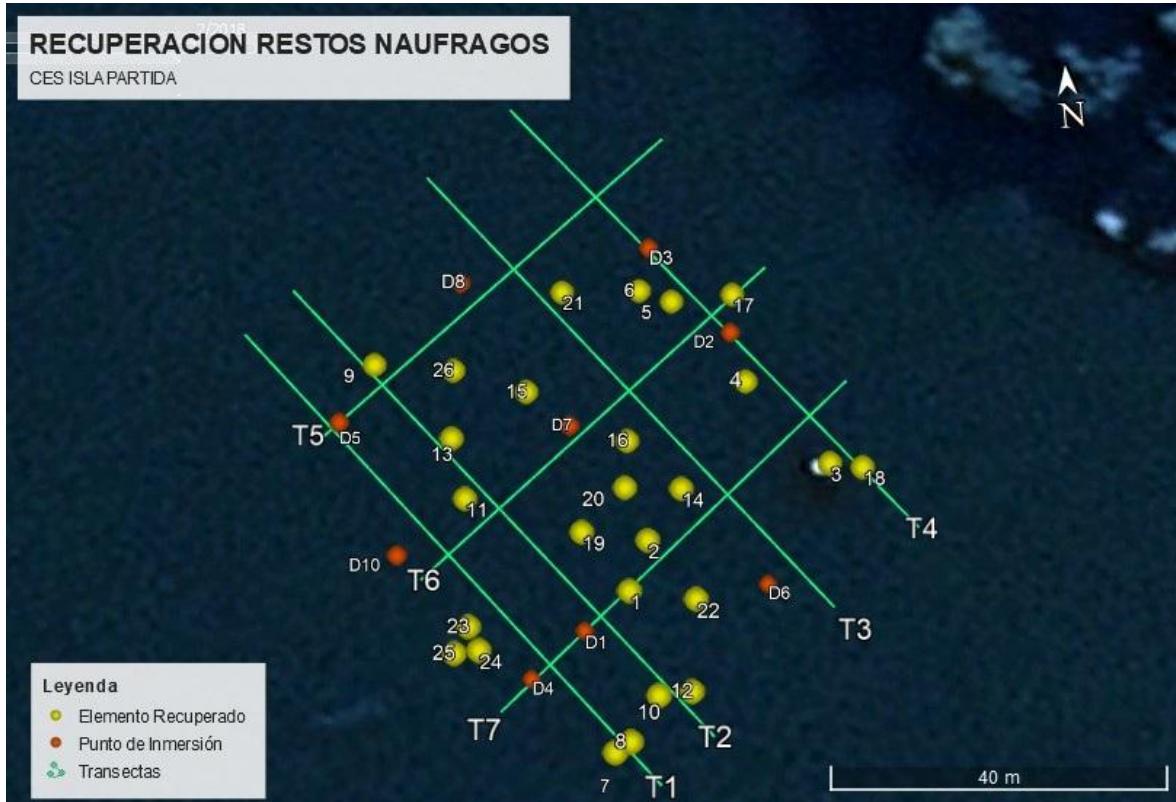
Figura 3.- Ubicación de transectas y elementos recuperados.

En las tablas 2 y 3 se detalla la ubicación específica (coordenadas UTM y geográficas) de cada uno de los restos náufragos recuperados, en la primera se entregan las coordenadas de todos los elementos a lo largo de las 7 transectas designadas y en la tabla 3 podemos observar el detalle de peso y longitud de los elementos recuperados.

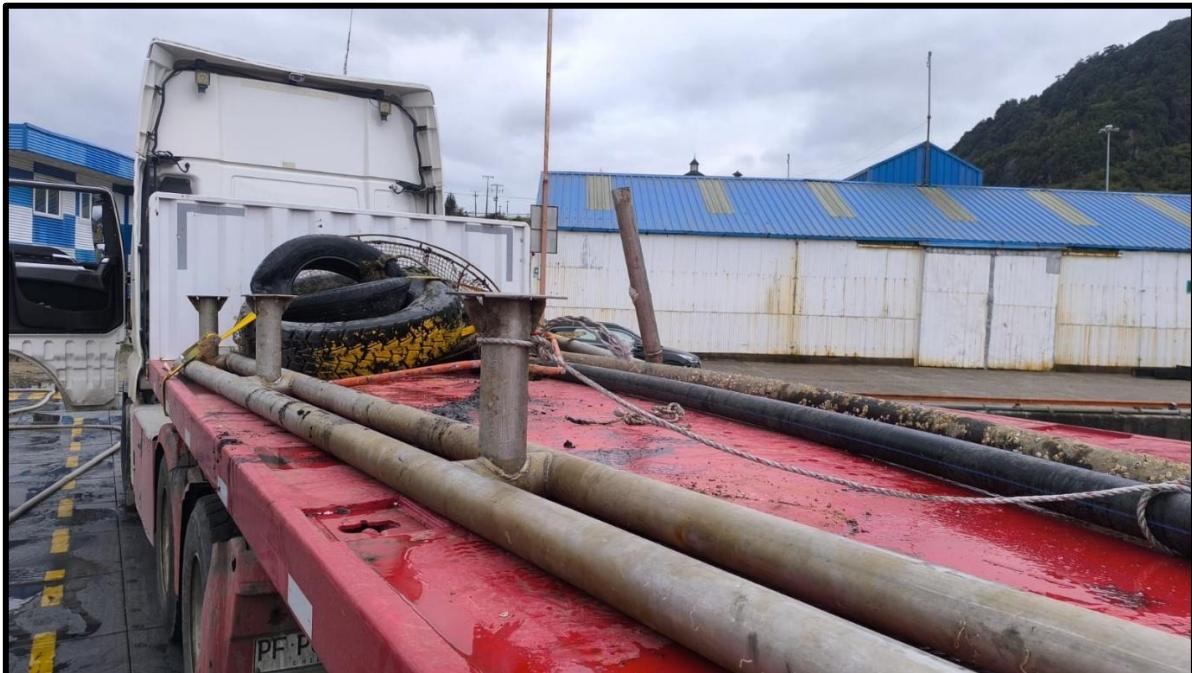
Figura 4.- Carga de camión con restos recuperados

Todos los restos recolectados fueron descargados en muelle Emporcha en Puerto Chacabuco y cargado a camión rampa para ser trasladado vía terrestre hacia vertedero por encargo de la empresa mandante (Figura 4).
