**Informe de evaluación de los potenciales efectos negativos
del Proyecto de Áridos Encon sobre la flora, fauna y
vegetación.**

Plan de cumplimiento Rol D-226-2024

Enero de 2025

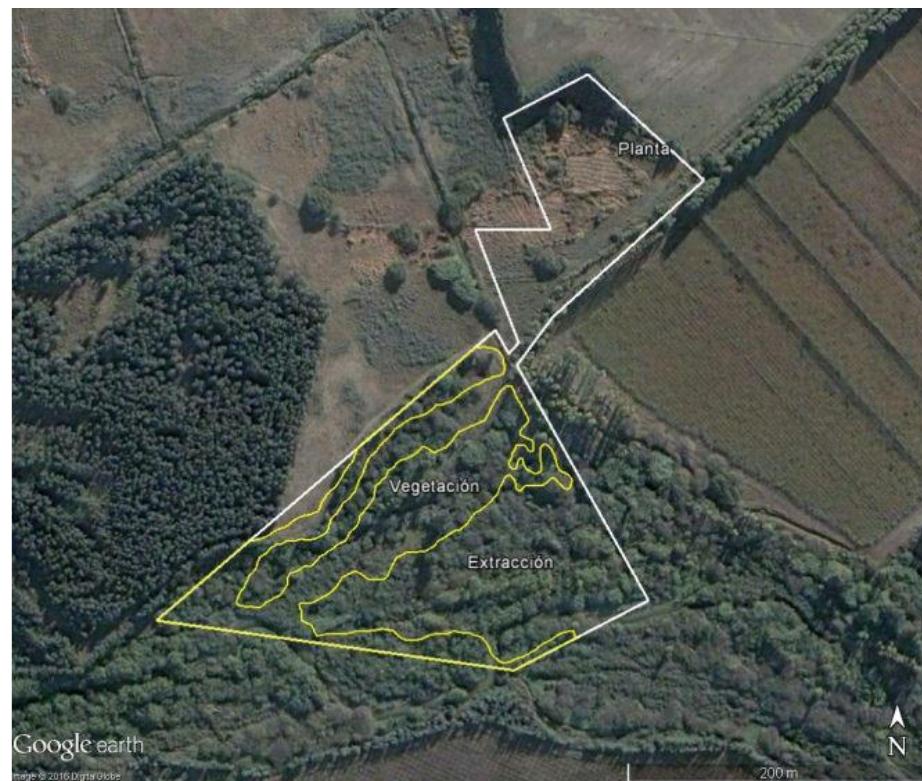
Fotografía N°1 GoogleEarth del 23 de mayo de 2005.

Cabe mencionar que con fecha 15 de marzo del año 2016, se inspecciono el área comprobándose que la vegetación estaba compuesta por un matorral que no se encuentra afecto a la normativa forestal consignada en el artículo 3º del D. S. 93/2008 Reglamento de la Ley de Bosque Nativo. La vegetación quedó deteriorada después del incendio forestal del 13 de septiembre del año 2011, regenerando especies adversas que no constituyen formaciones vegetales regidas por la normativa forestal, el área intervenida carece de vegetación, y de acuerdo con fotos históricas de Google Earth, carece de vegetación natural desde el año 2005, de tal modo que las faenas no infringen la normativa forestal.²
