PLAN DE CUMPLIMIENTO, PROCEDIMIENTO SANCIONATORIO ROL F-023-2020

LIPESED S.A.

**REGISTRO FOTOGRAFICO LIPESED, MAYO 2020.**

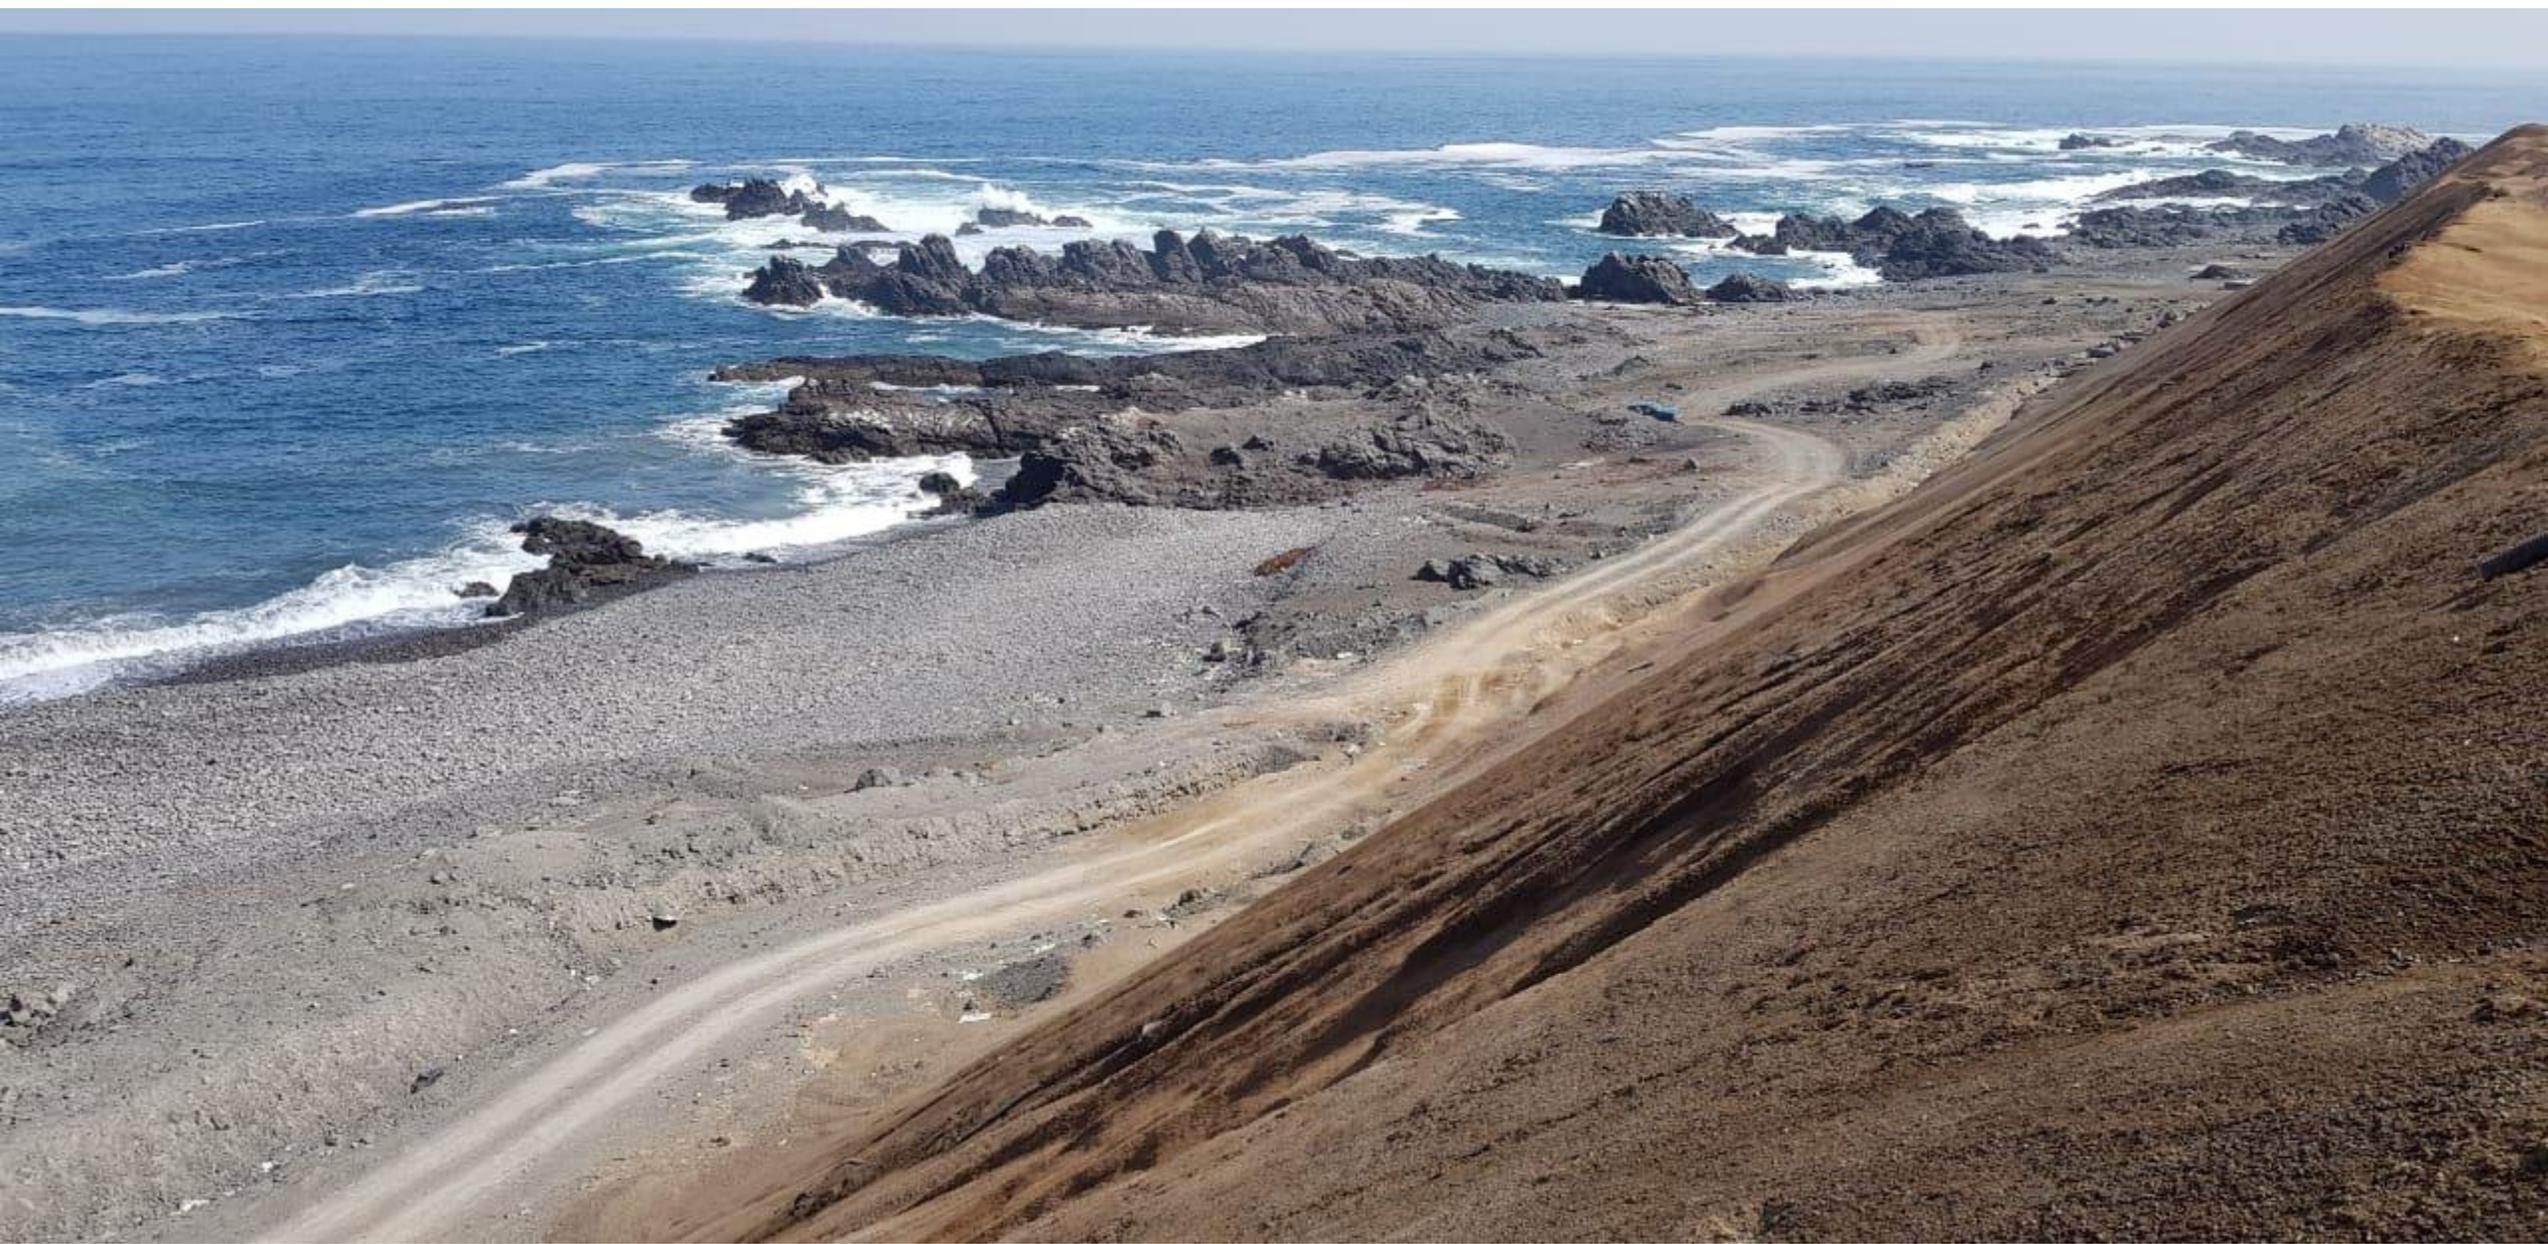
**ENROCADO FALTANTE:** Se observa que el run up de las olas no ha generado arrastre de ripios, o socavación de la base de esta.
