PLAN DE CUMPLIMIENTO, PROCEDIMIENTO SANCIONATORIO ROL F-023-2020

LIPESED S.A.

INFORME CONSOLIDADO LIPESED

Situación Obras e Instalaciones

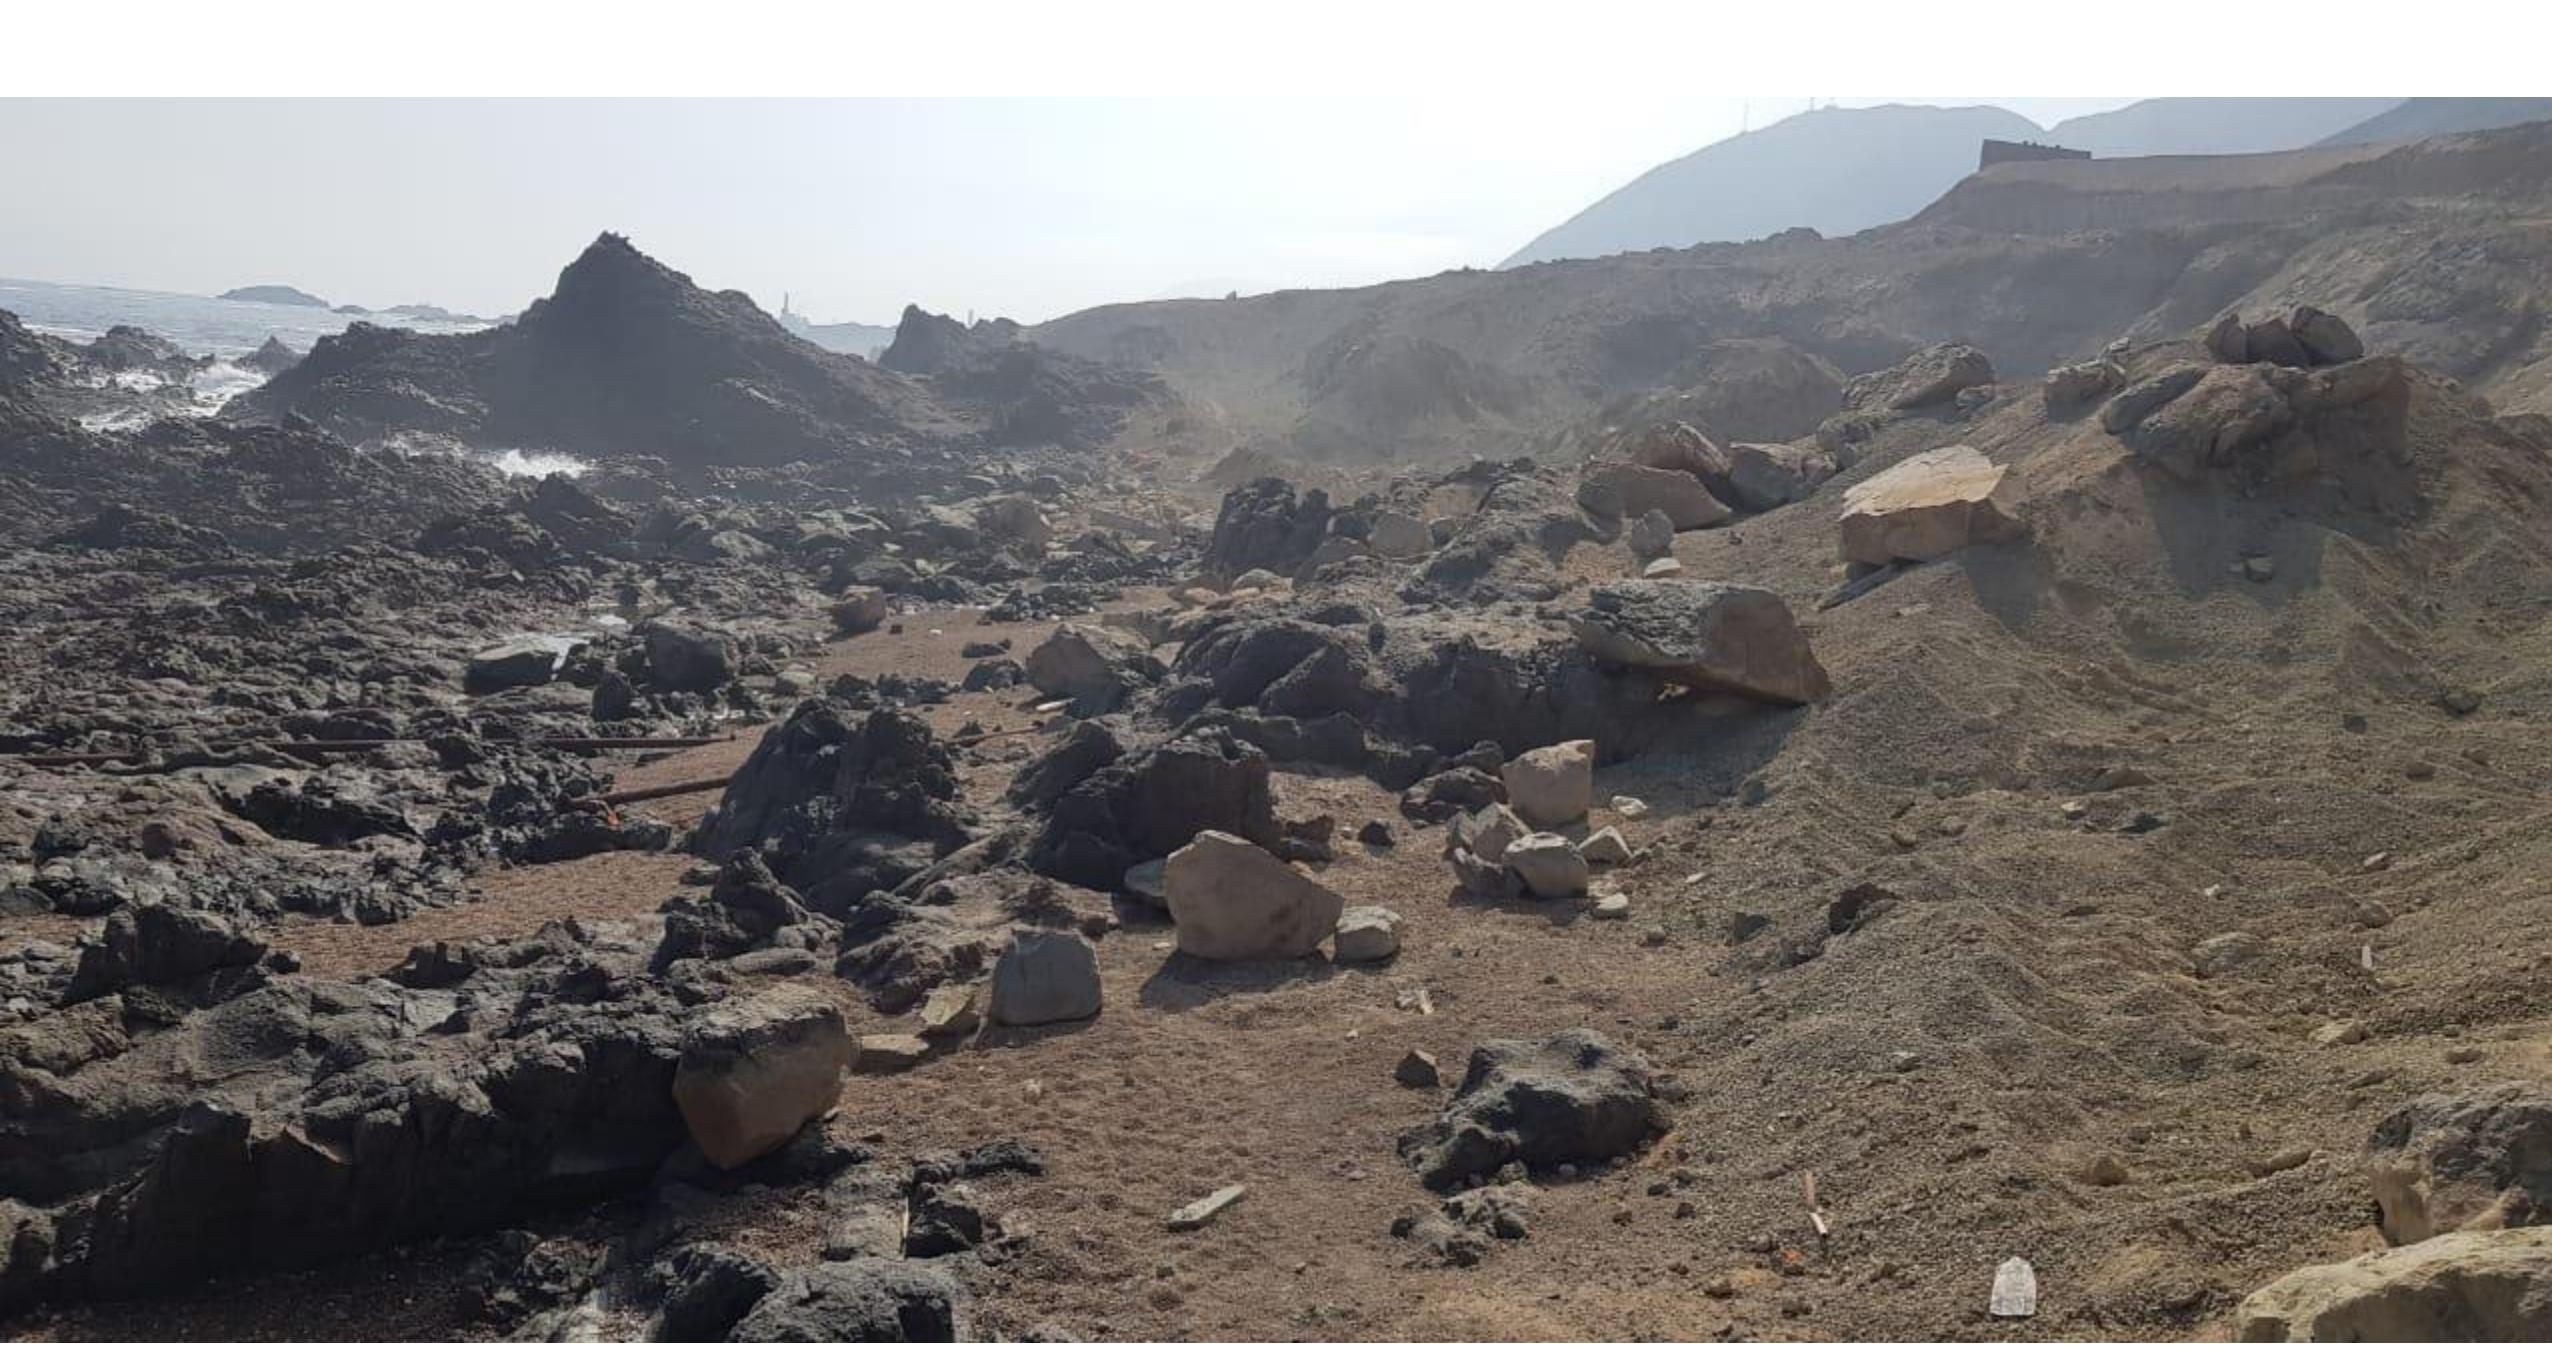
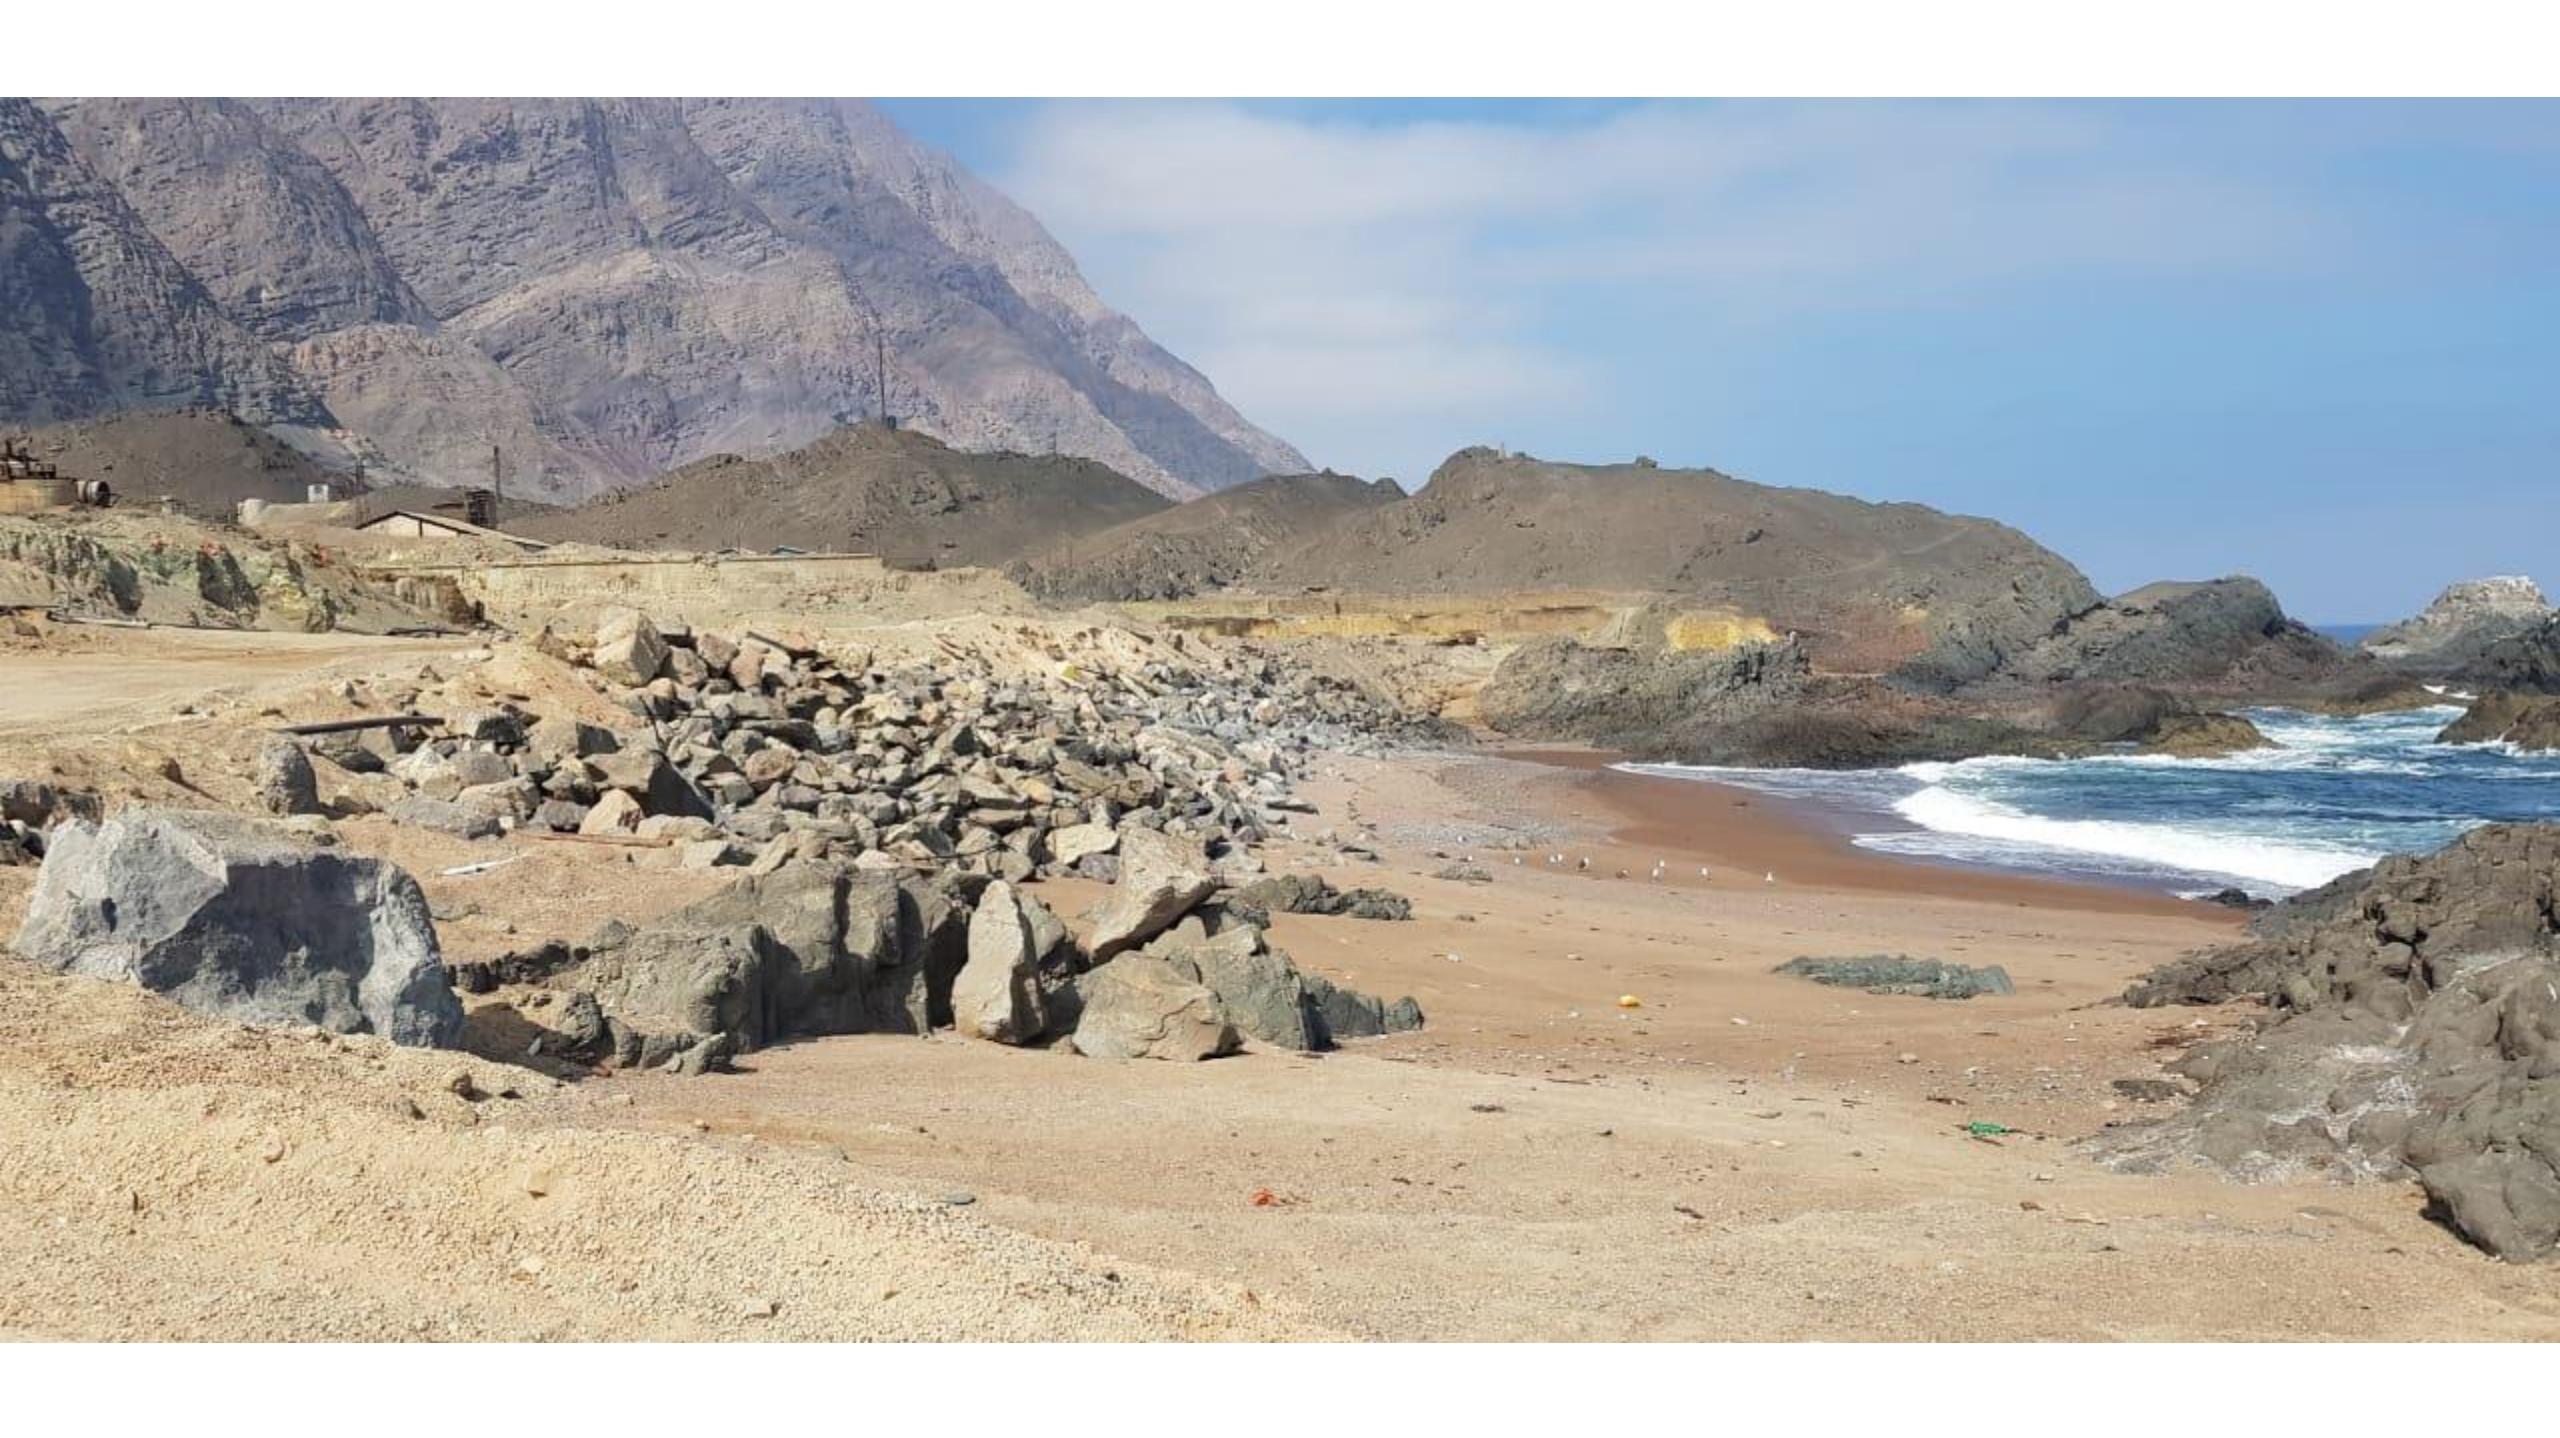
ENROCADO EXISTENTE

ENROCADO DISCONTINUO: Se observa que el run up de las olas no ha generado arrastre de ripios, o socavación de la base de esta.

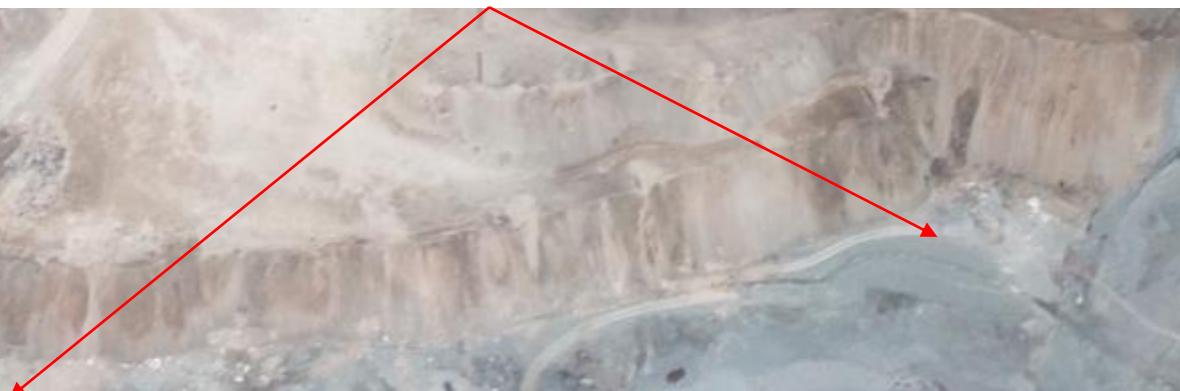
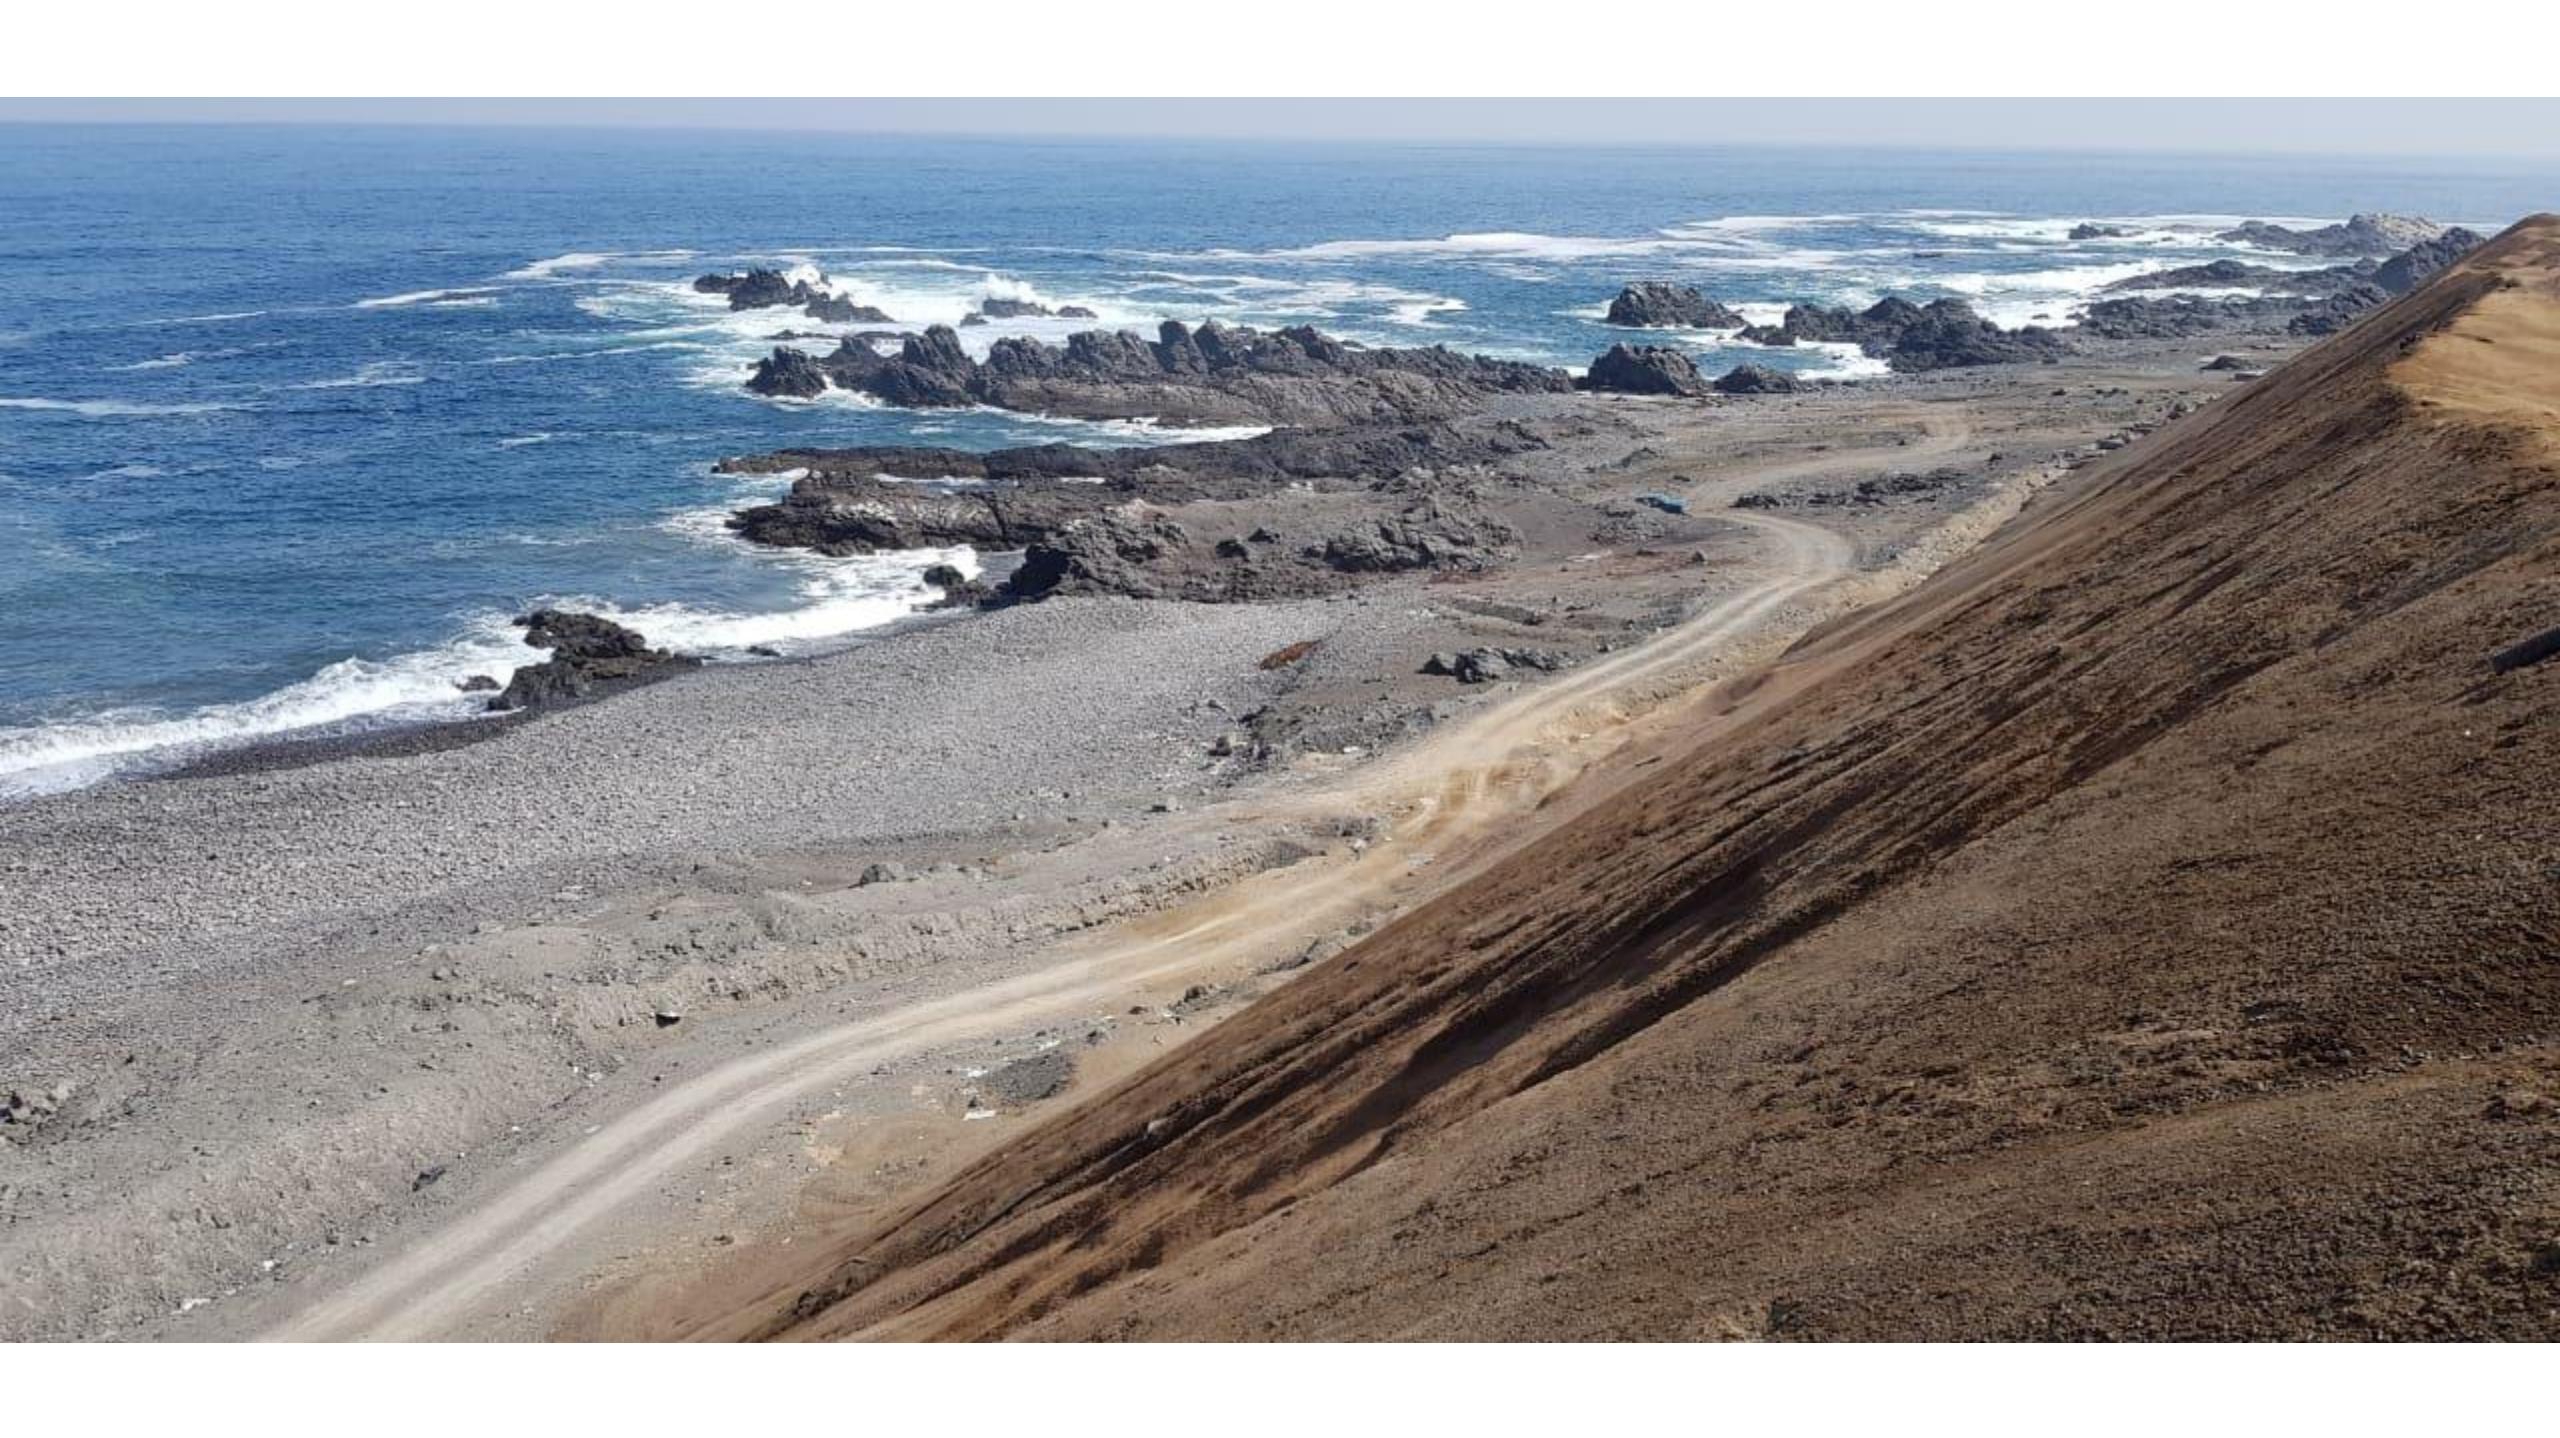
ENROCADO FALTANTE: Se observa que el run up de las olas no ha generado arrastre de ripios, o socavación de la base de esta.

Por lo tanto, se considera que la completa implementación del enrocado en el sector de pilas de lixiviación, sumado al retiro de los ripios del área, ya realizado, evitará efectivamente que materiales excedentes en el sector avancen por el embate de las mareas.
