REF.: Expediente Sancionatorio ROL D-260-2024

PLAN DE CUMPLIMIENTO

Informe Técnico	ITSA-PDC-559.2371-1	
Versión 1	100 páginas	Fecha envío: 19-03-2025

**PLAN DE CUMPLIMIENTO AMBIENTAL REFUNDIDO
PROYECTO “AUMENTO DE EXTRACCIÓN DE ÁRIDOS,
CANTERA FUNDO PALCO CHUPONAL, REGIÓN DEL
BIOBÍO”**

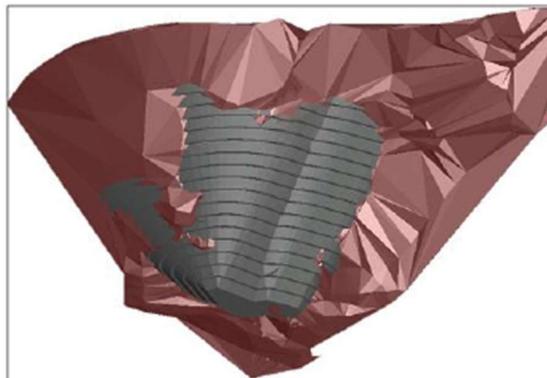
Figura 1. Figura 3.17 DIA “Aumento de extracción de áridos, Cantera Fundo Palco Chuponal”

Figura N°3.17. Forma de la cuña de extracción. Terrazas en “gris” y terreno natural en “rojo”.

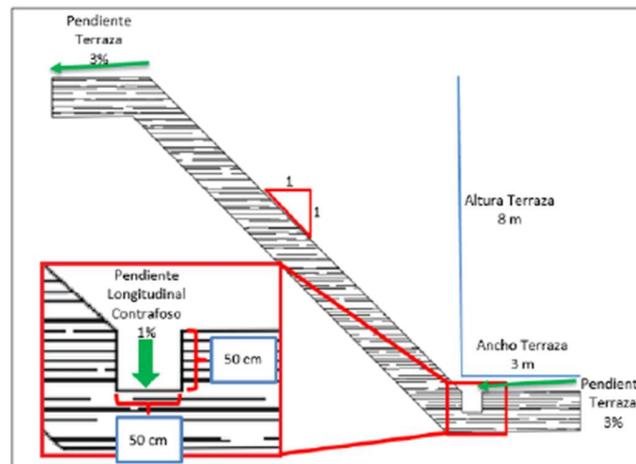
Figura 2. Figura 3.18 DIA “Aumento de extracción de áridos, Cantera Fundo Palco Chuponal”

Figura N°3.18. Esquema de terraza y contrafoso

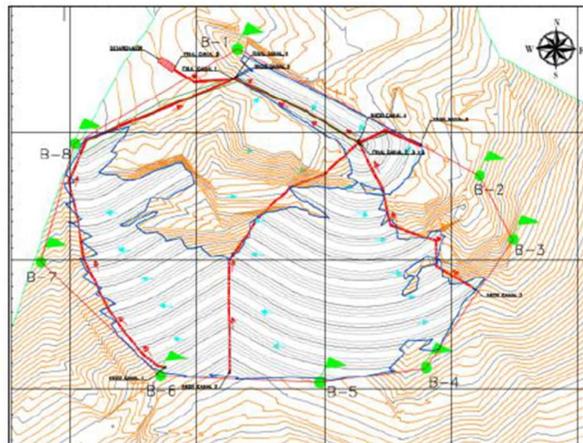
Figura 10. Figura 3.18 DIA “Aumento de extracción de áridos, Cantera Fundo Palco Chuponal”

Figura N°3.19. Cuña de extracción de proyecto, con forma de las terrazas proyectadas, escorrentía dentro de la cuña (flechas azules) y canales colectores (rojo).

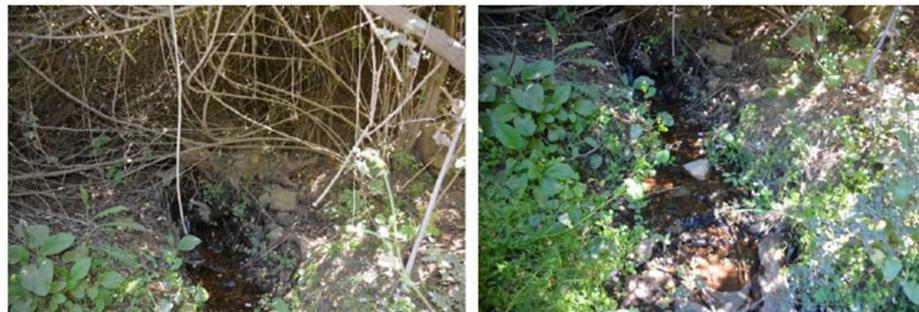
Figura. Estación 1. sector aledaño a la extracción. Diciembre 2018.

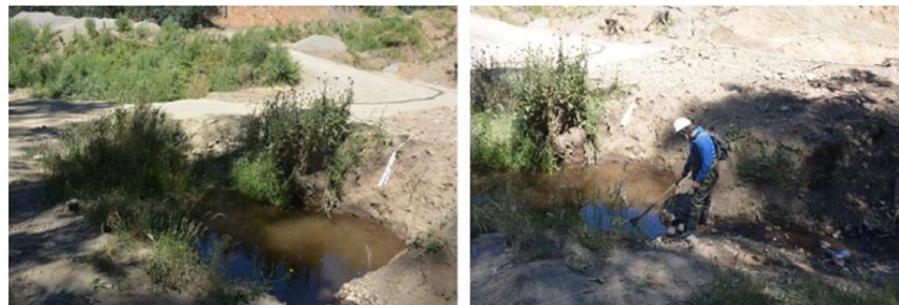
Estación 02, estero en zona de proyecto): Sección del curso de aguas de pozones con fondo de limos y piedras. Presencia de vegetación ribereña, pero el cauce se encuentra libre de esta. Asociado al camino de acceso.

Figura. Estación 02, en zona de proyecto, aledaño a camino de acceso. Diciembre 2018.

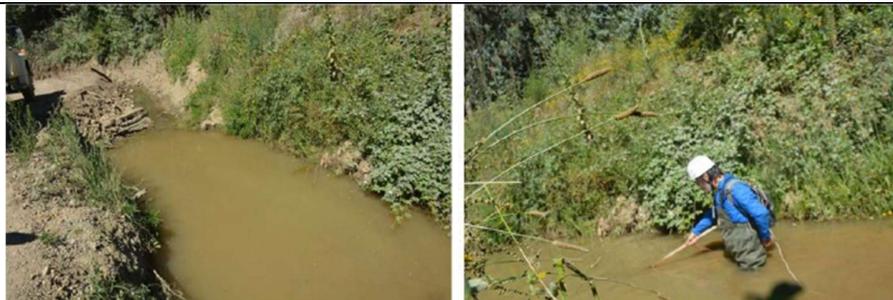
Estación 03, estero, aguas abajo proyecto: Sección del curso de aguas de pozón (artificial) con fondo de limos principalmente. Presencia de vegetación ribereña en sus bordes, pero el cauce se encuentra libre de esta. Asociado al camino de acceso al predio.

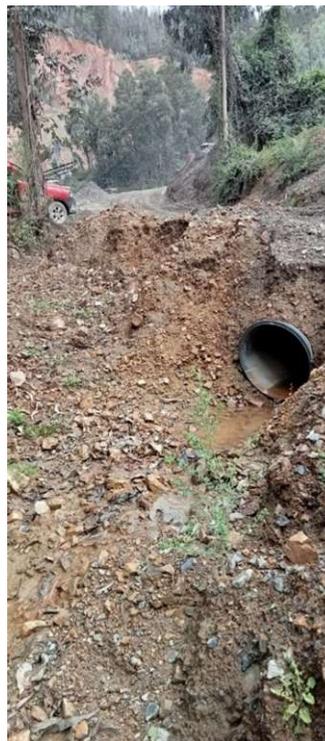
Figura. Estación aguas abajo, marzo 2025.

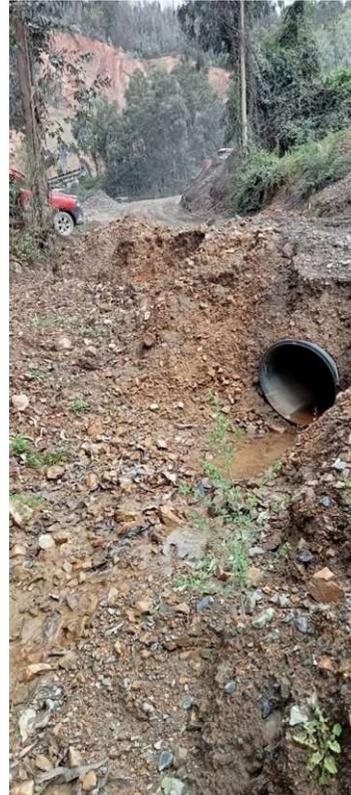
Figura. Estación aguas abajo, marzo 2025.

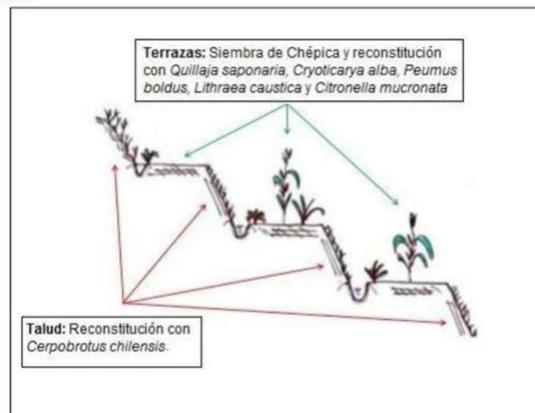
Figura 18. Adenda Complementaria de la DIA “Aumento de extracción de áridos, Cantera Fundo Palco Chuponal”

Figura 1: Propuesta de los sectores de reconstitución vegetal con especies nativas en el sistema de terrazas

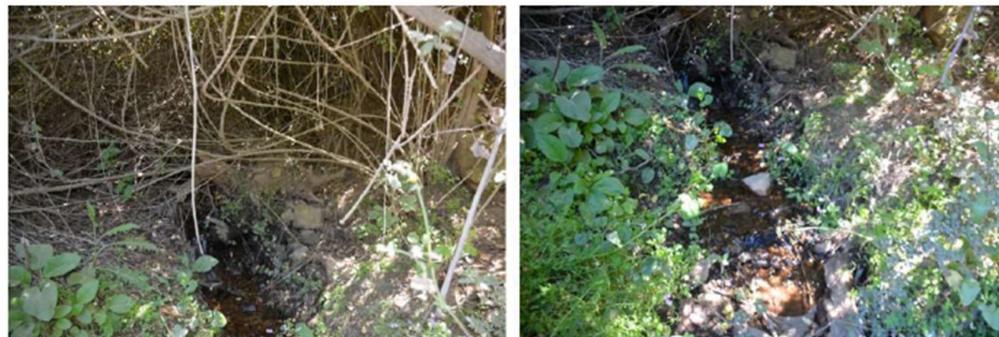
Figura. Estación 1. sector aledaño a la extracción. Diciembre 2018.

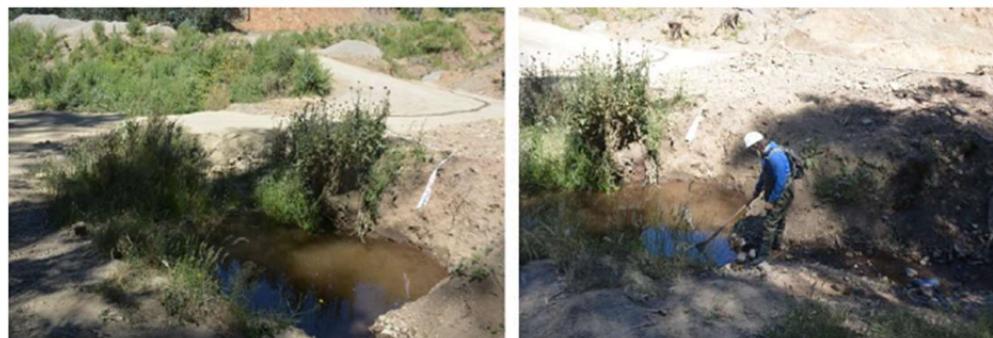
Estación 02, estero en zona de proyecto: Sección del curso de aguas de pozones con fondo de limos y piedras. Presencia de vegetación ribereña, pero el cauce se encuentra libre de esta. Asociado al camino de acceso.

Figura20. Estación 02, en zona de proyecto, aledaño a camino de acceso. Diciembre 2018.

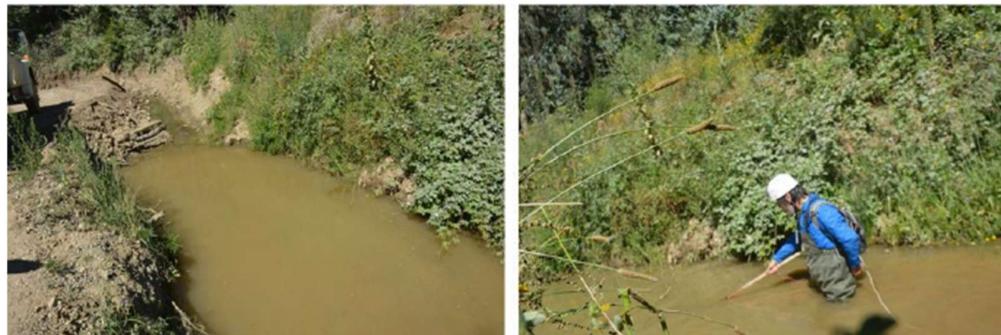
Estación 03, estero, aguas abajo proyecto: Sección del curso de aguas de pozón (artificial) con fondo de limos principalmente. Presencia de vegetación ribereña en sus bordes, pero el cauce se encuentra libre de esta. Asociado al camino de acceso al predio.

Figura. Estación 03, aguas abajo del proyecto, Diciembre 2018

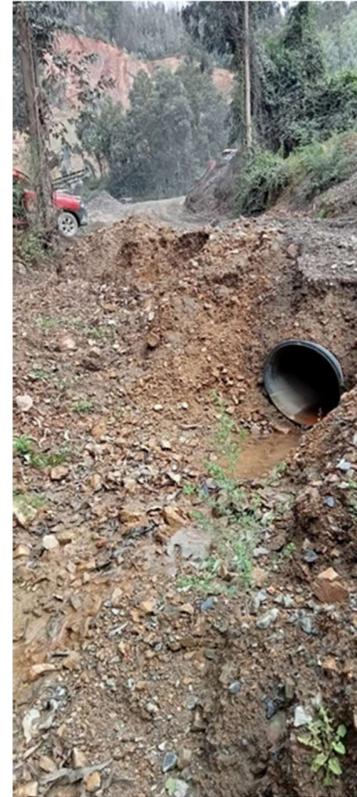
Figura. Estación aguas abajo, marzo 2025.
