**EN LO PRINCIPAL:** PRESENTA PROGRAMA REFUNDIDO DE CUMPLIMIENTO; **OTROSÍ:** ACOMPAÑA DOCUMENTOS;

**Ignacio Zacarías Barra Wiren, C.I.** [REDACTED], abogado, en representación de **Sociedad Minera Pacifico del Sur SpA**, RUT N° 77.053.711-8, ambos domiciliados para estos efectos en Avenida Lo Conti 820, comuna de Olivar, correo electrónico [REDACTED], en el procedimiento administrativo sancionatorio F-077-2023, a usted respetuosamente digo:

**1.- PROGRAMA DE CUMPLIMIENTO REFUNDIDO.**

## INSTALACIÓN DE REGLA LIMNIMETRICA Y DETERMINACIÓN DEL NIVEL DE SEDIMENTO DE LA PISCINA SEDIMENTADORA

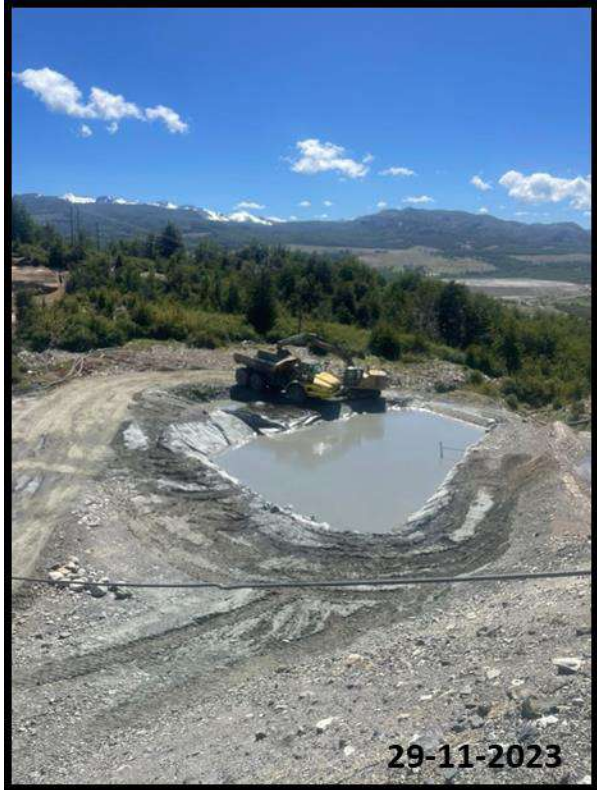
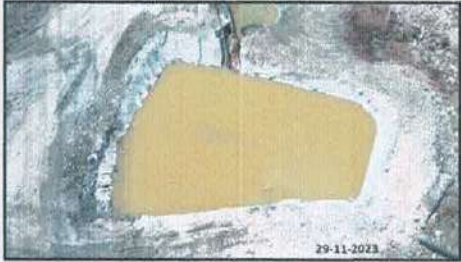
| REGISTRO DE ACTIVIDADES | |
|---|---|
| ESTADO INICIAL DEL CANAL O DE LA PISCINA | |

| ESTADO FINAL DEL CANAL O PISCINA | | | |
| NIVEL DE LA COLUMNA DE SEDIMENTO (EN CENTIMETROS) | | 85 | |
| VOLUMEN DE SEDIMENTO (RELATIVO) EXTRAÍDO DE LA LIMPIEZA (M <sup>3</sup> ) | | 80.75 | |

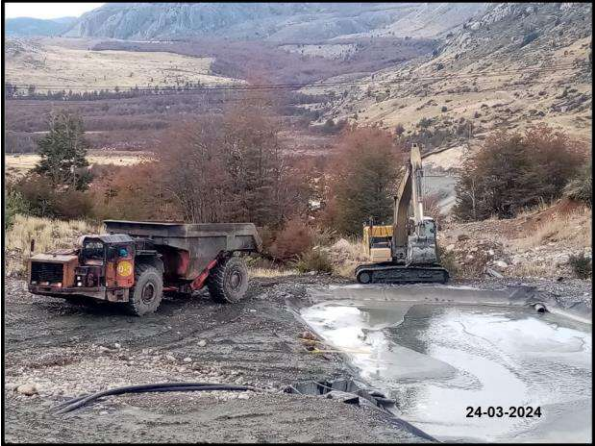
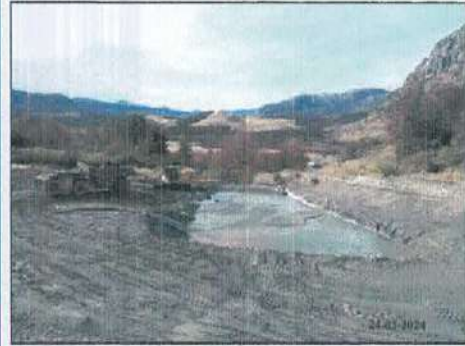
| REGISTRO DE ACTIVIDADES | |
|---|---|
| ESTADO INICIAL DEL CANAL O DE LA PISCINA | |

ESTADO FINAL DEL CANAL O PISCINA

NIVEL DE LA COLUMNA DE SEDIMENTO (EN CENTÍMETROS)

90

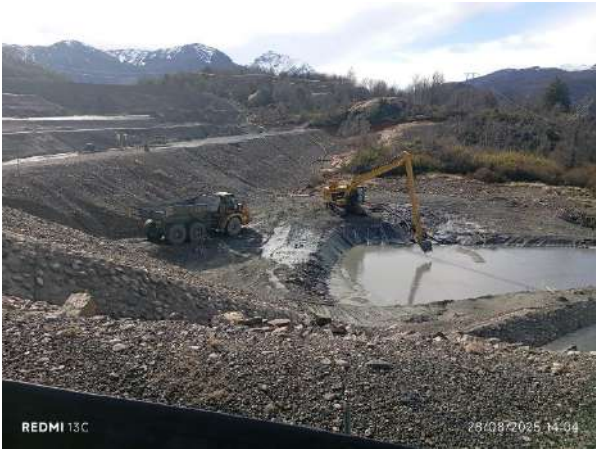
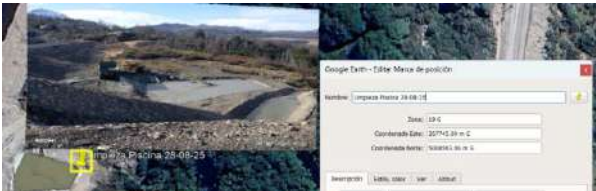
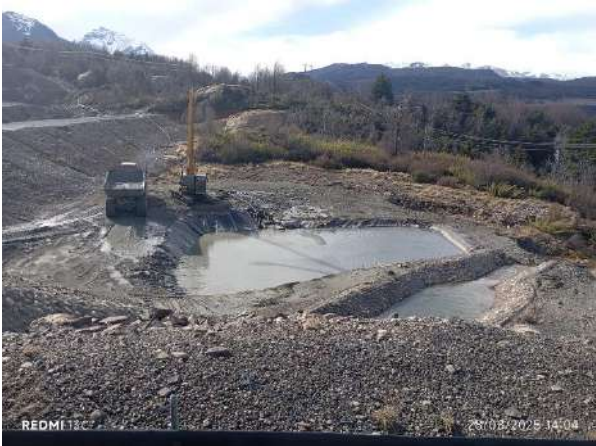
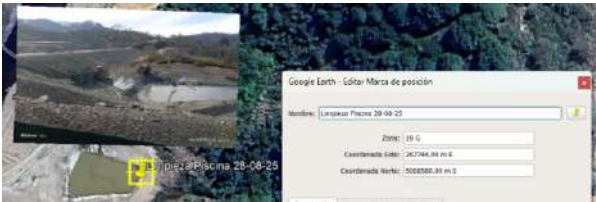
| REGISTRO DE ACTIVIDADES | |
|---|---|
| ESTADO INICIAL DEL CANAL O DE LA PISCINA | <div></div> |

ESTADO FINAL DEL CANAL O PISCINA

| NIVEL DE LA COLUMNA DE SEDIMENTO (EN CENTIMETROS) | | 80 |
| VOLUMEN DE SEDIMENTO (RELAVE) EXTRAÍDO DE LA LIMPIEZA (M³) | | 80.75 |

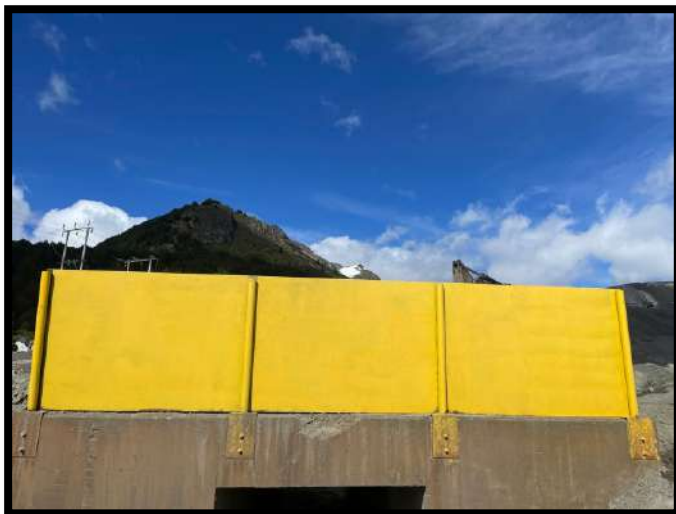
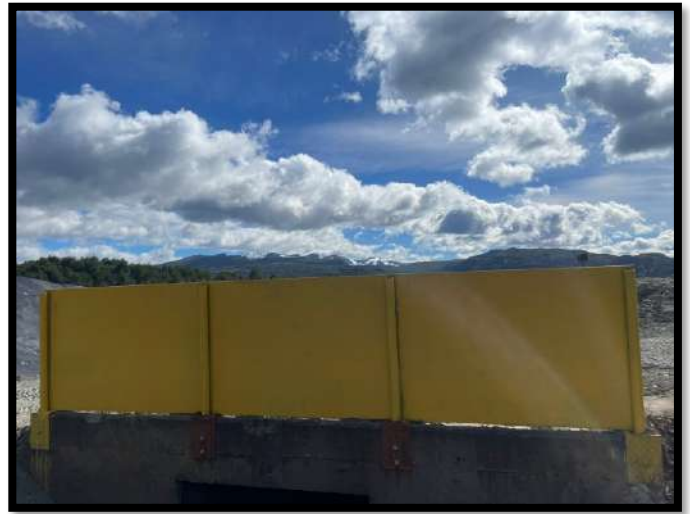
En estas fotografías se evidencia la limpieza que se realiza al relave acumulado hacia el interior de los muros de contención.

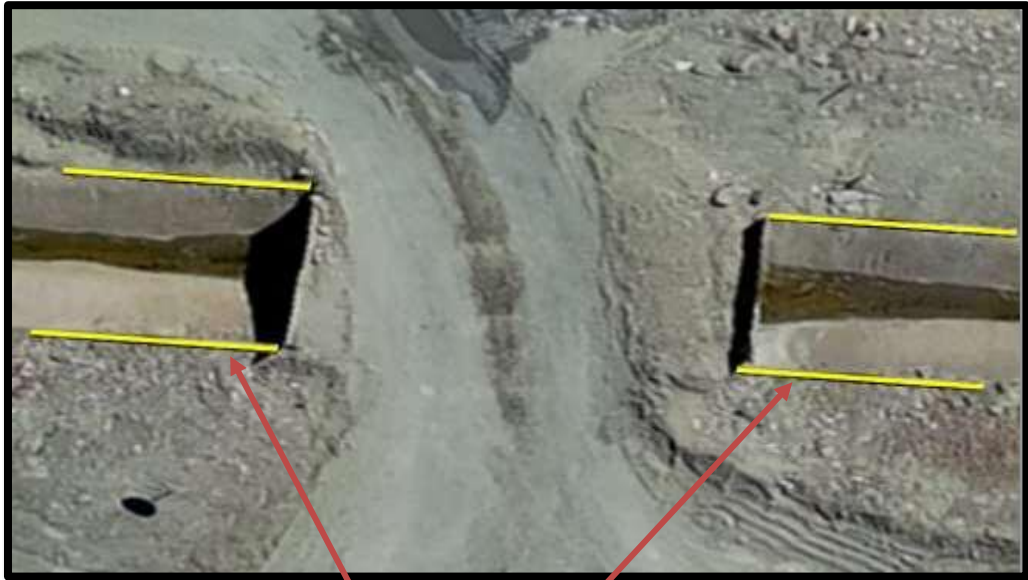
- La disposición de los muros será en paralelo al canal de contorno del depósito de relave filtrado Doña Rosa.
- Los muros serán afianzados con soportes en 90° al canal de contorno, los que se pintaron de color amarillo para su visión y con guincha reflectante.

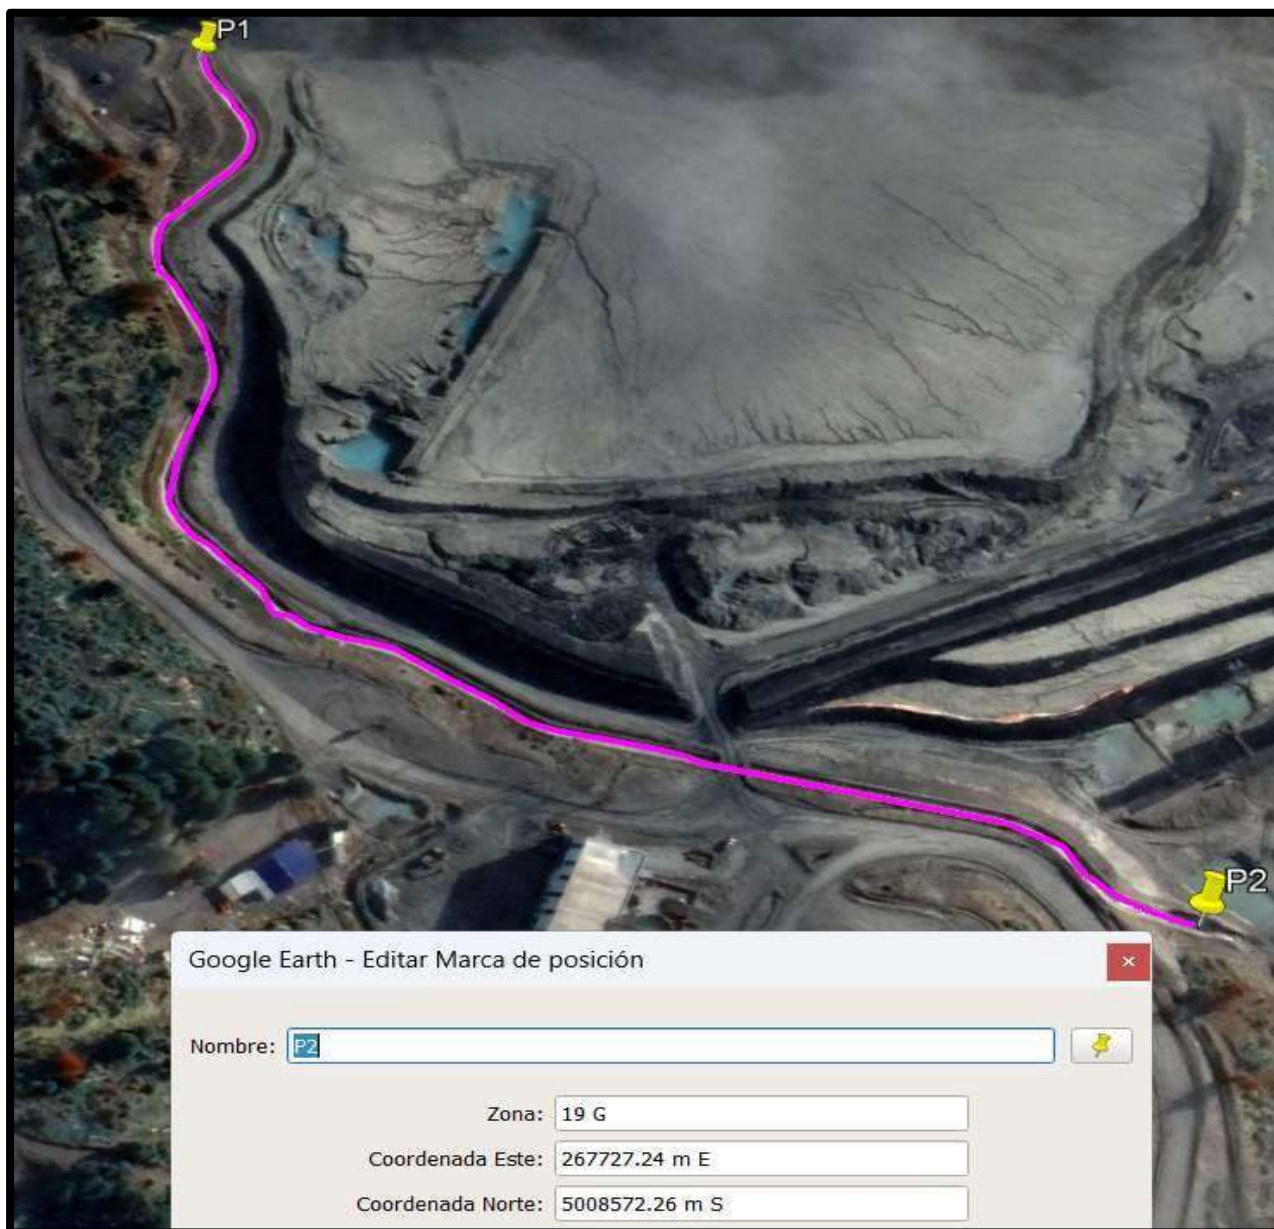
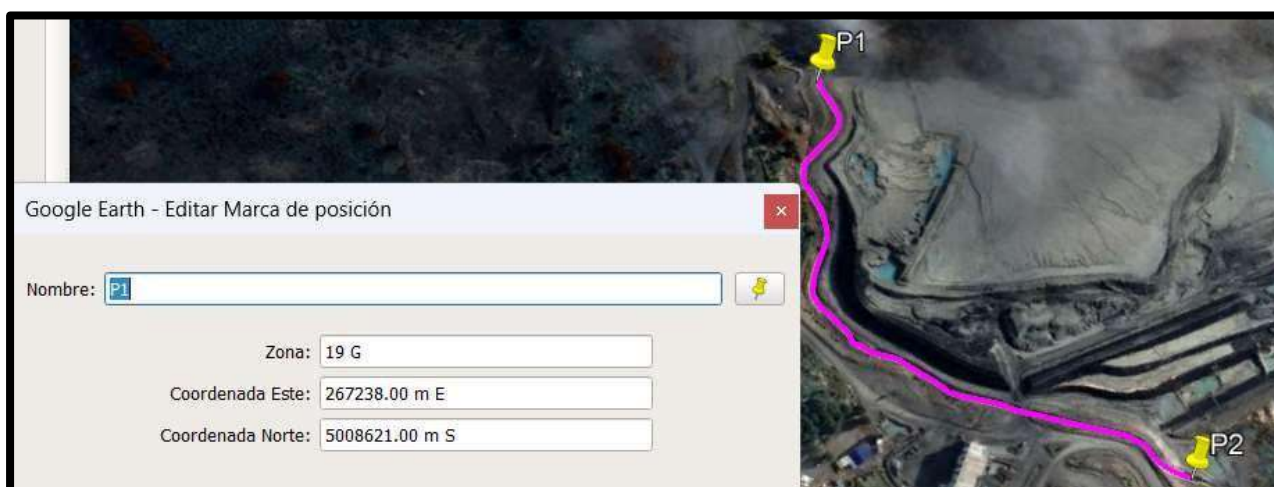
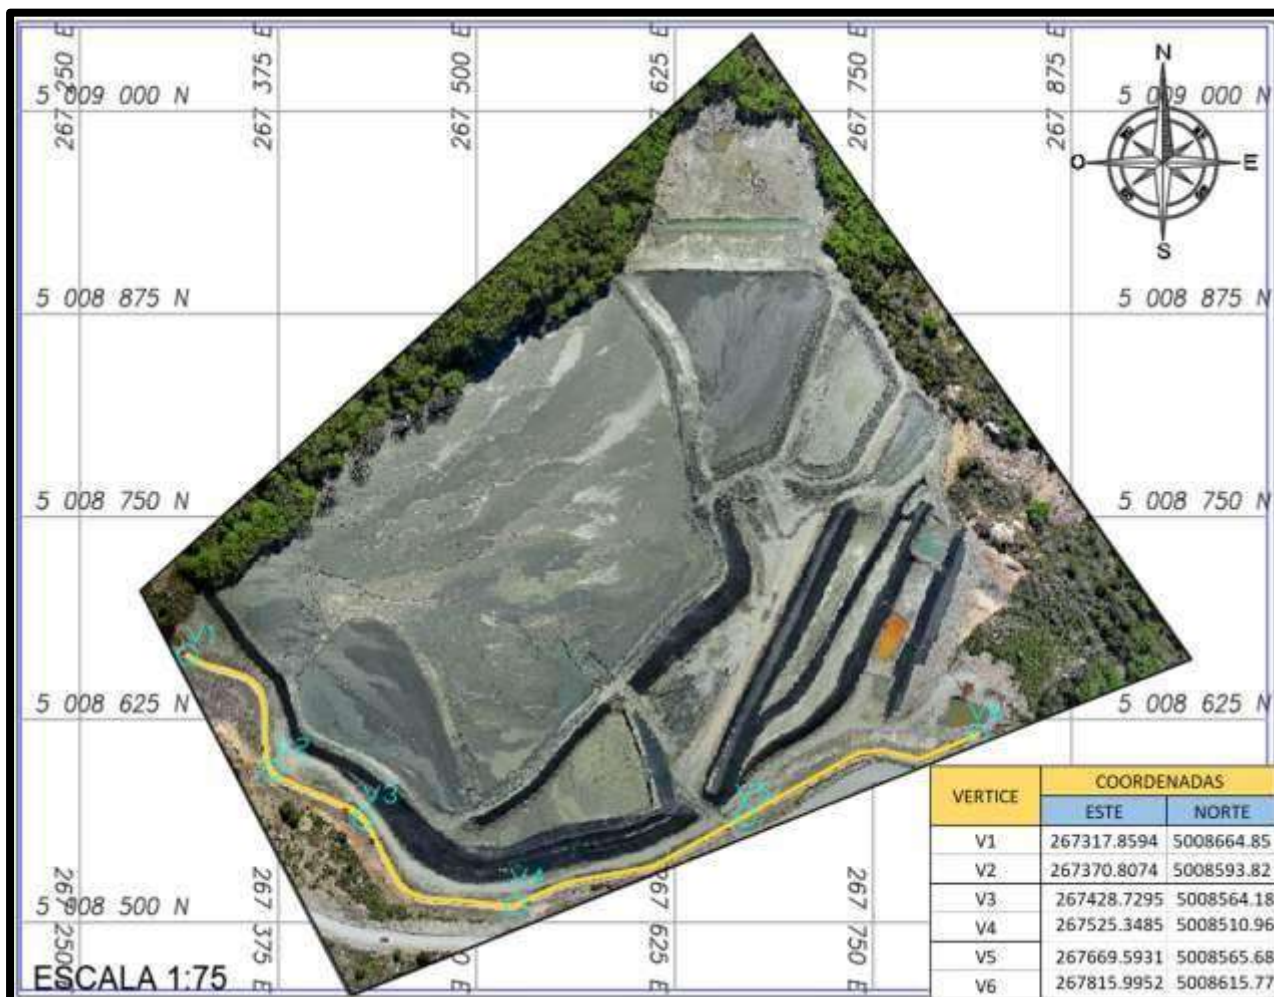
##### 4.1 Georreferenciación de Canal de Contorno

Se consideró la limpieza del canal de contorno, aguas arriba y aguas abajo del depósito de relave filtrado Doña Rosa, además de los afluentes que llegan a dicho canal, con el objeto de asegurar la limpieza de este y de materiales (rocas, palos, etc.) que pudiesen llegar al canal de contorno.

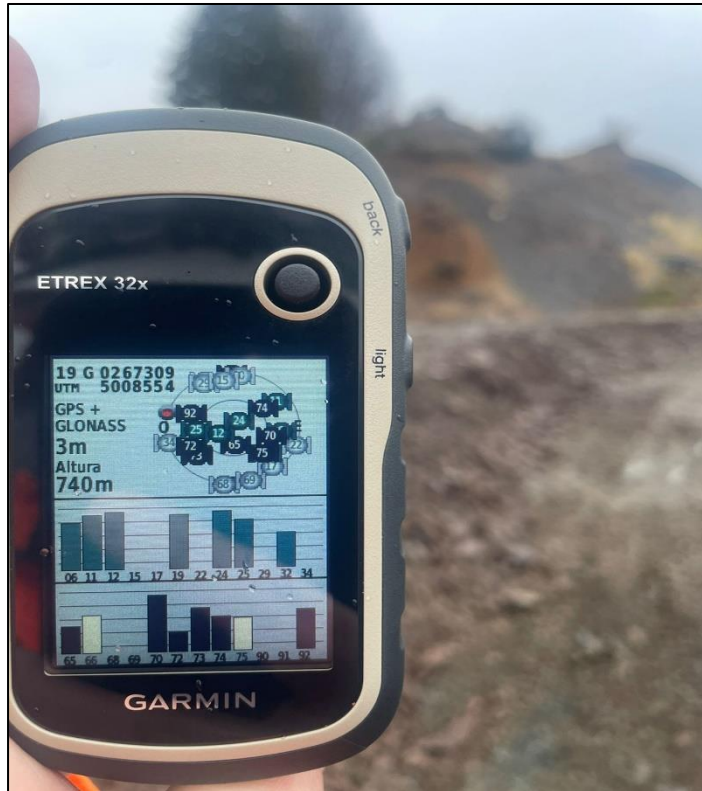
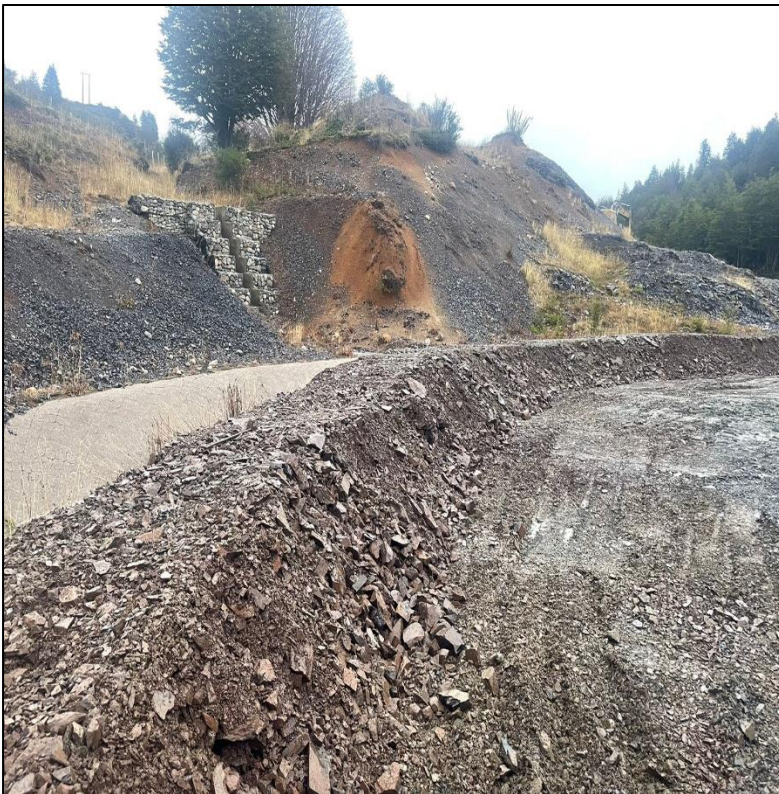
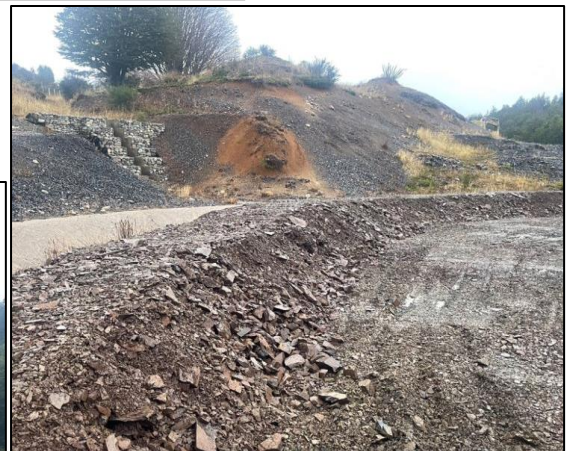
#### 4. GEORREFERENCIACIÓN Y REGISTRO FOTOGRÁFICO CONSTRUCCIÓN DE PRETILES CANAL DE CONTORNO
