MEMORANDUM DFZ N° 31/2017

MAT.: Solicita medida provisional que indica

1. El Proyecto “Planta de tratamiento de aguas servidas Inmobiliario Dos de Noviembre - Huara”, del titular SERVIU Región de Tarapacá, ubicado en la localidad de Pisagua, comuna de Huara, región de Tarapacá, fue calificado ambientalmente favorable mediante la Resolución Exenta N° 205/2001 de fecha 08 de noviembre de 2011 (RCA 205/2001).

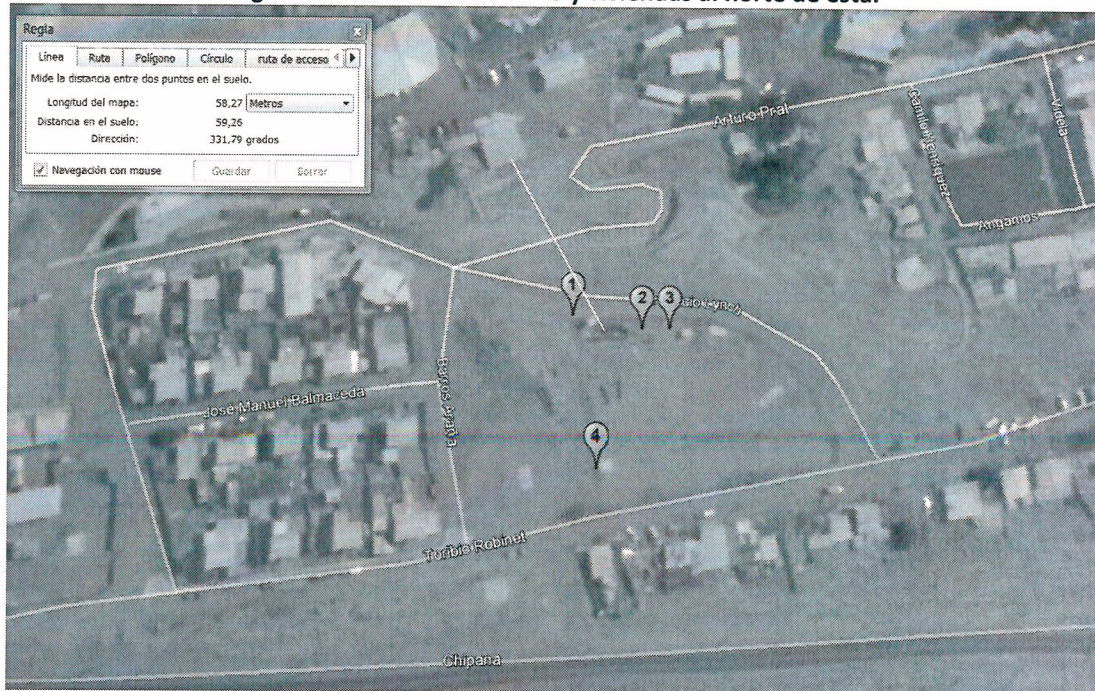
Figura 5: Distancia entre PTAS y viviendas al norte de ésta.

- Norte, Sur y Poniente: 58 metros lineales aprox entre el área de rebalse de aguas servidas de la PTAS y viviendas.
- Oriente: 89 metros lineales aprox entre el área de rebalse de aguas servidas de la PTAS y viviendas.
