**MEMORÁNDUM N° 15**

**MAT. : Solicita Medida Provisional que indica**

**FECHA : 18 de julio de 2017**

1.- Que, con fecha 05 y 06 de julio del presente, se realizan actividades de fiscalización programada a la Unidad Fiscalizable “Relleno Sanitario La Laja”. Dicha unidad está regulada por la Resolución de Calificación Ambiental (RCA) N°214 del 13 de mayo de 2009 de la Comisión Regional del Medio Ambiente de Los Lagos que calificó favorablemente el Estudio de Impacto Ambiental del proyecto “EIA Relleno Sanitario La Laja” del titular Ilustre Municipalidad de Puerto Varas. El Relleno Sanitario La Laja se ubica en la Región de Los Lagos, Provincia de Llanquihue, Comuna de Puerto Varas, aproximadamente a 9 km de la ciudad de Puerto Montt y 5 de Puerto Varas. Dicho relleno dispone los residuos sólidos domiciliarios (RSD) y los asimilables a domiciliarios, tanto de origen urbano como rural, generados en la provincia de Llanquihue, prestando servicio principalmente a la población de las comunas de Puerto Montt, Calbuco, Cochamó, Frutillar, Fresia, Los Muermos, Llanquihue, Maullín y Puerto Varas. La actividad de fiscalización se desarrolló por funcionarios de esta Superintendencia del Me

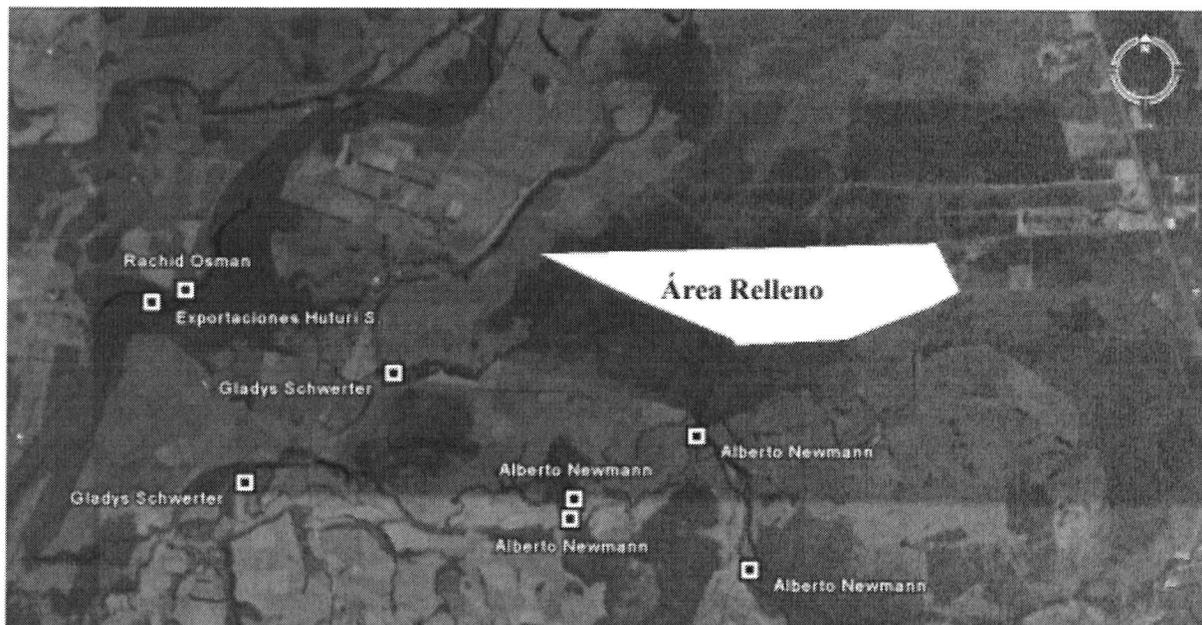
Imagen N°3. Localización de las captaciones existentes solicitadas de derechos de agua cercanas al relleno.

consuntivo, 3 de ellos en el estero sin nombre y 1 en el Rio Negro, los cuales tienen como finalidad el abreviamento de animales (bebida)/Uso /domestico/saneamiento, y riego según lo señala el Catastro Público de Aguas de la Dirección General de Aguas, por lo tanto, la ingesta de aguas contaminadas por parte del ganado pudiera ocasionar daño en la salud de éstos. Se informa que el predio más cercano al Relleno, el cual se encuentra a 1 km aguas abajo del estero s/n, posee 3 derechos aguas en este estero, y tiene según información entregada por personal del SAG en terreno, 300 vacas lecheras aproximadamente.
