## MEMORÁNDUM N°30

**MAT. : SOLICITA MEDIDA PROVISIONAL**

**FECHA : 06 DE NOVIEMBRE 2017**

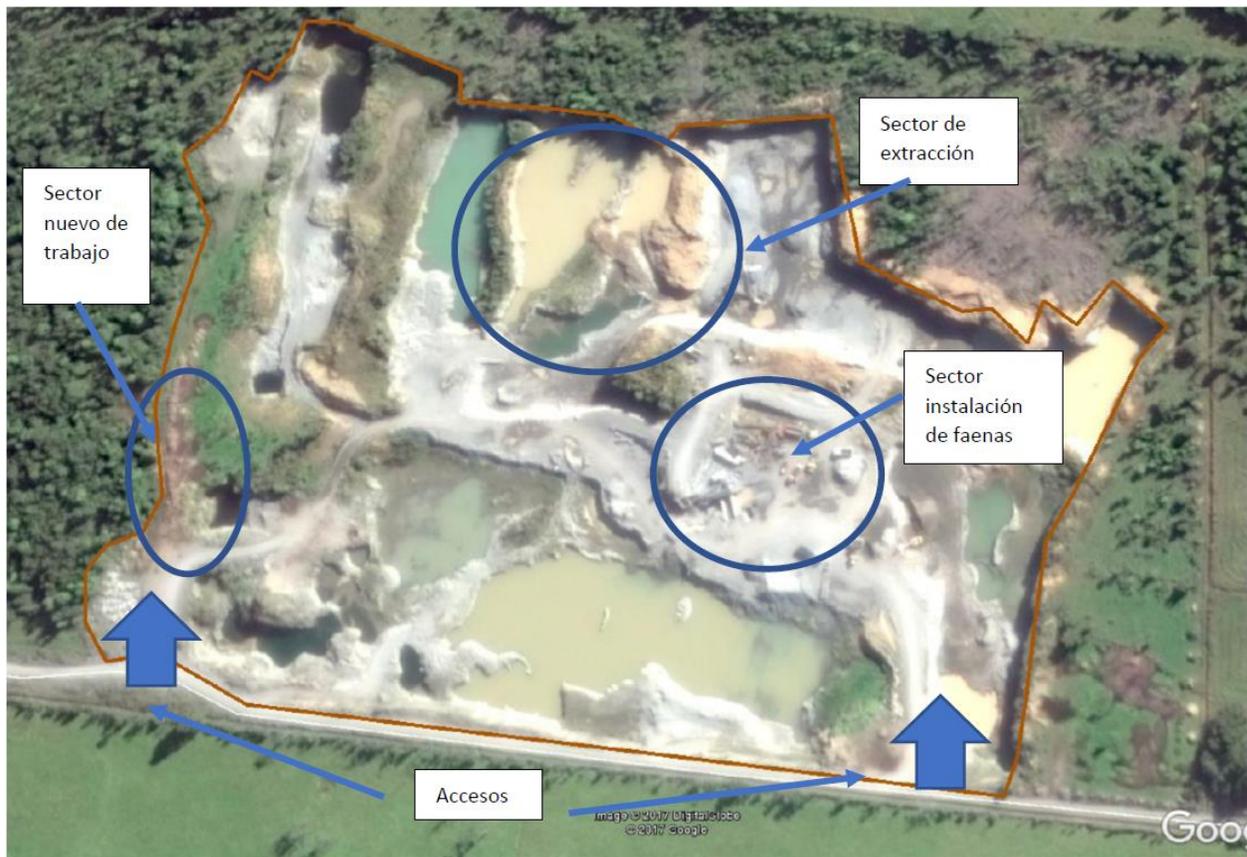
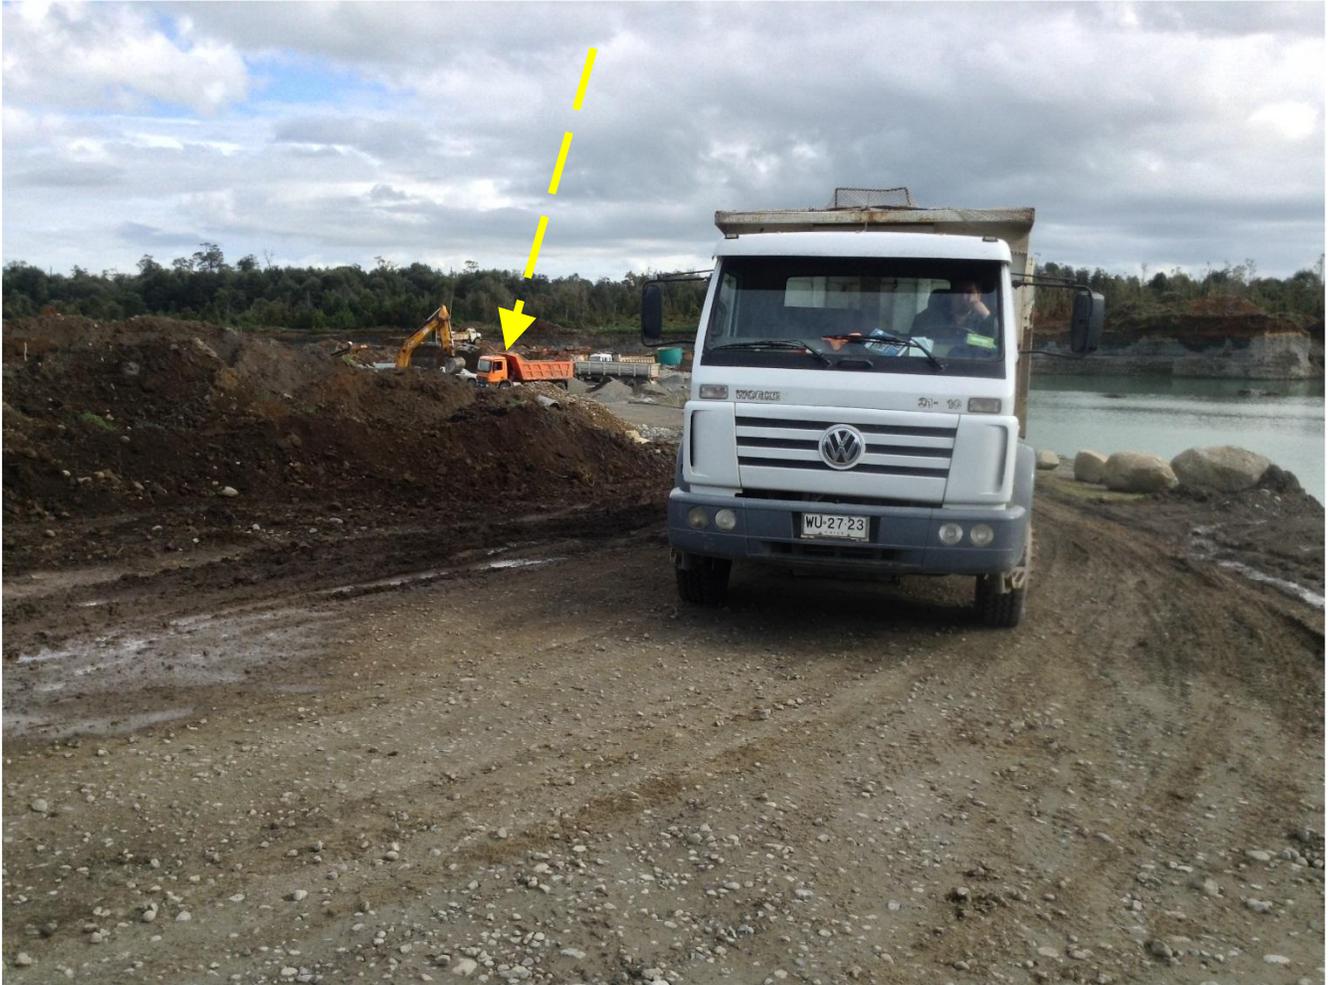
A continuación, se muestra una Imagen con las obras y sectores que el día de la inspección se encontraban operativos.

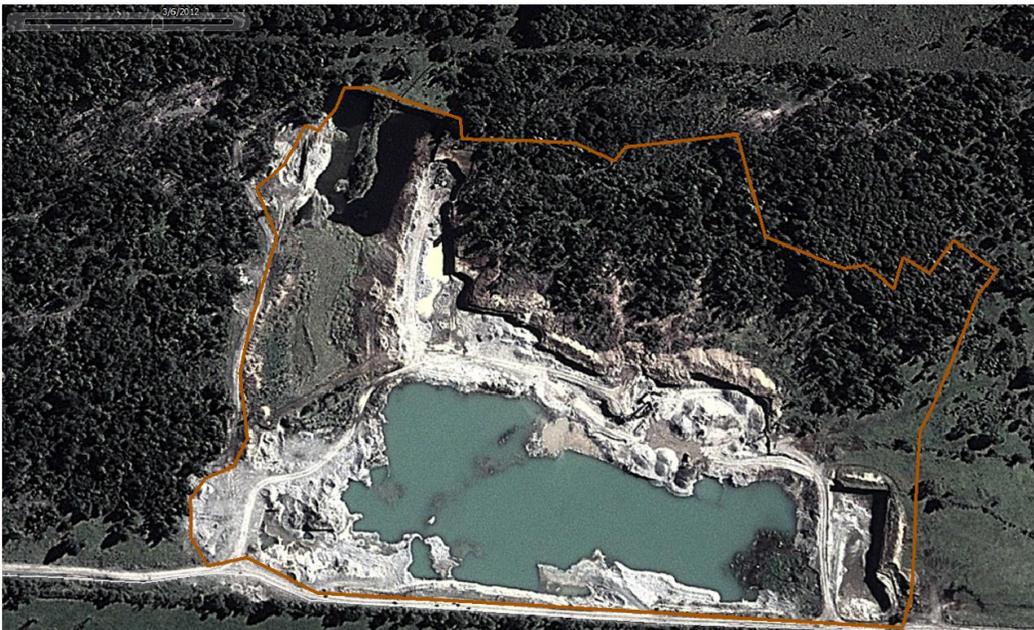
Imagen N°1 Google Earth 2012

Para poder constatar el inminente riesgo en esta actividad extractiva, es necesario realizar una cronología de la extracción, en base a las imágenes que la herramienta del Google Earth nos provee. A continuación se presentan 5 imágenes correspondientes a los años 2012, 2014, 2015, 2016 y 2017. Tomando en cuenta la última imagen del 2017, se marcó un perímetro de la extracción actual y ello se revisó con las imágenes de los años anteriores, constatándose un evidente avance en superficie y profundidad en la ejecución de esta actividad.

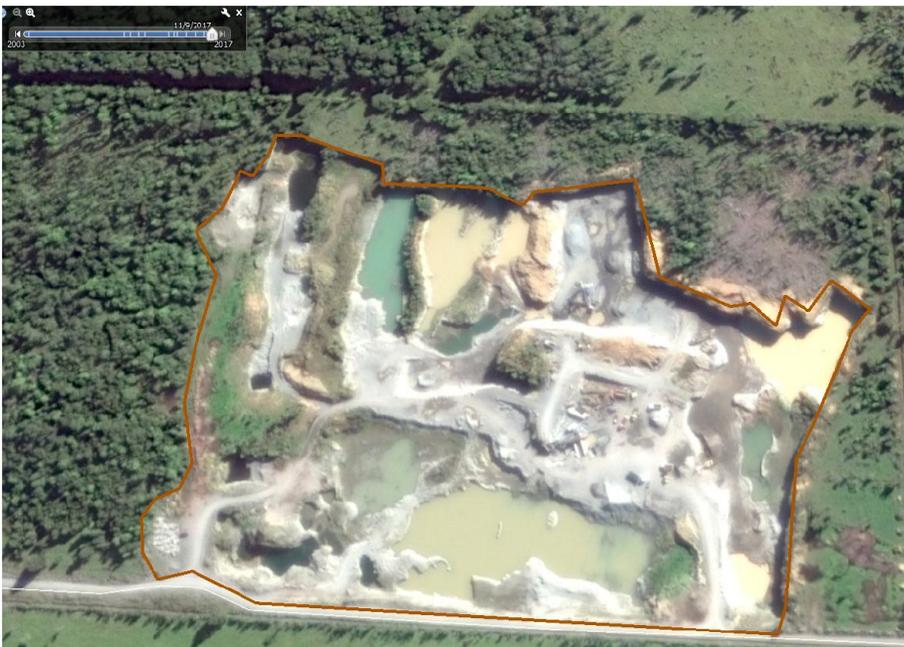
Imagen Google Earth 2017

Las imágenes anteriores concuerdan con este gráfico, en el sentido que se puede ver a través de los años el grado de avance, pues de éste se desprende que a la fecha se han extraído 211.038,78 m3 de áridos, y que el proyecto Fábrica Cementos Génesis SpA a comienzos del año 2015 cruzó el límite establecido de 100.000 m3 para ingresar al Sistema de Evaluación de Impacto Ambiental
