MEMORÁNDUM O.R.A. N°1.-

MAT. : **Requiere Medida Provisional.**

I.1 Titular de la Actividad: Minera Gold Fields Salares Norte Ltda.

- RCA N°18/2014, Proyecto Prospección Minera Salares Norte
- RCA N°171/2016, Modificación Prospección Minera Salares Norte

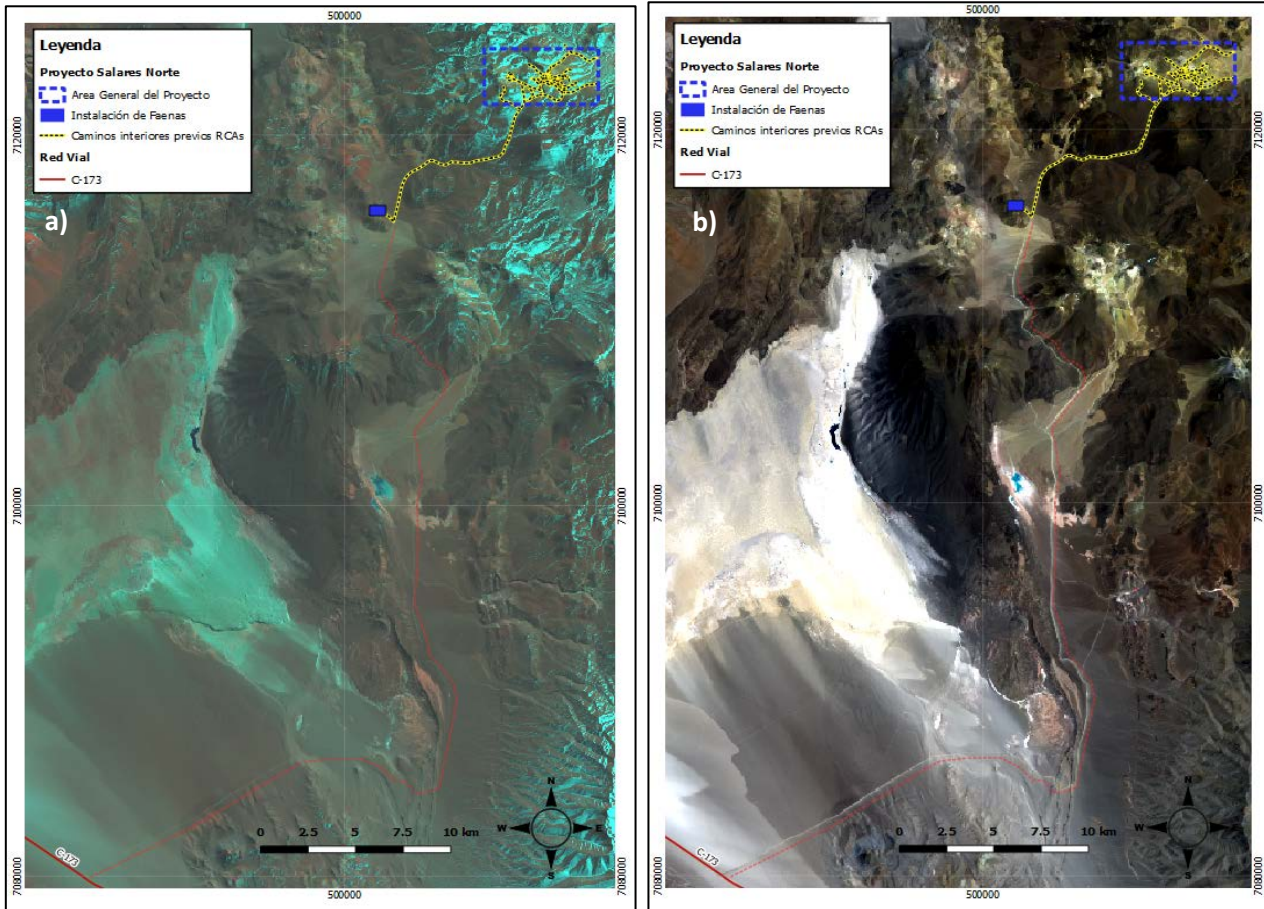
Registro 3.

Descripción del medio de prueba: Se observa línea punteada azul, que identifica el trayecto realizado en la inspección ambiental (track). Además, es posible señalar que las modificaciones del camino de acceso se emplazan dentro del sitio prioritario denominado Salar de Pedernales. La numeración (N°1 a N°16) indica la ubicación geográfica donde fueron capturadas las fotografías en la inspección ambiental.
