MEMORÁNDUM N°1/2019

MAT.: Solicita medida provisional que indica

Fecha: 9 de enero de 2019

Los antecedentes relatados en el presente Memorándum dan cuenta del resultado del proceso de fiscalización N° 42024, cuyo Informe DFZ-2018-2809-XIII-RCA se refiere a la actividad de inspección del día 19 de noviembre de 2018, exámenes de información, y medición, muestreo y análisis realizados en la Unidad Fiscalizable "KDM S.A. - LOMA LOS COLORADOS", ubicada en el kilómetro 62,5 de la Ruta 5 Norte, cerca de la localidad de Montenegro en la Comuna de Til Til, Provincia de Chacabuco. Esta fiscalización se motiva principalmente como actividad de Oficio, dado que la SMA tomó conocimiento por parte de la SEREMI de Salud RM, sobre hechos relacionados al Manejo de Lixiviados y Lodos en el Relleno Sanitario y Monorelleno, y considera también el análisis de denuncias recibidas por proliferación de vectores y derrame de lodos en carretera (SAFAS 658-2018 y 659-2018).

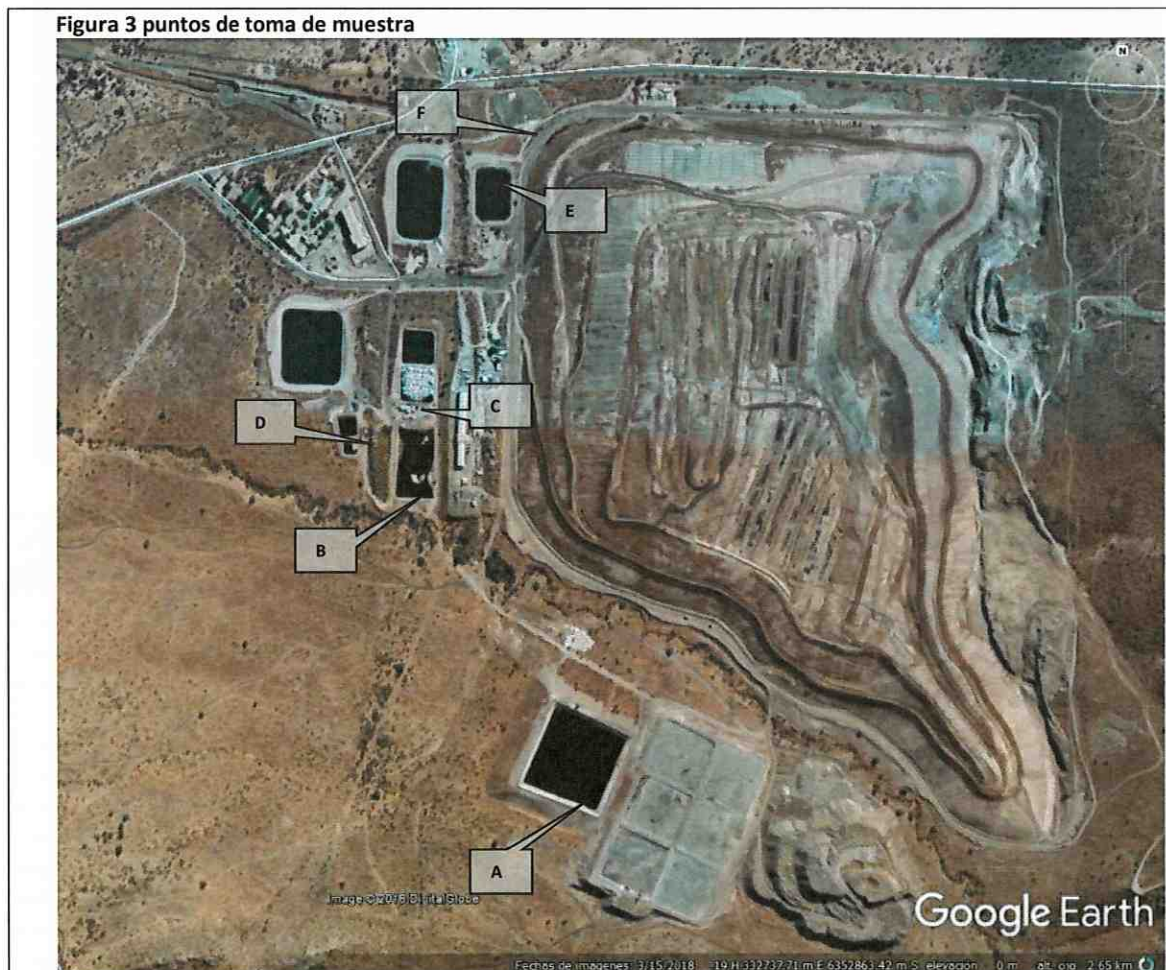
Muestra	Lugar	Coordenada Norte (m)	Coordenada Este (m)	Hora
A	Piscina P3	6.351.337	331.599	15:05
B	Piscina de Maduración (Cloruros)	6.351.913	331.215	15:45
C	Pozo Neutralizador (Efluente PTL)	6.352.115	331.243	16:08
D	Piscina Carguío Norte	6.352.071	331.138	16:23
E	Piscina P1	6.352.590	331.354	16:34
F	Sumidero	6.352.671	331.457	16:45
