MEMORÁNDUM N° 038

MAT. : Solicita Medida Provisional Pre-procedimental que indica

FECHA : 28 de agosto de 2019

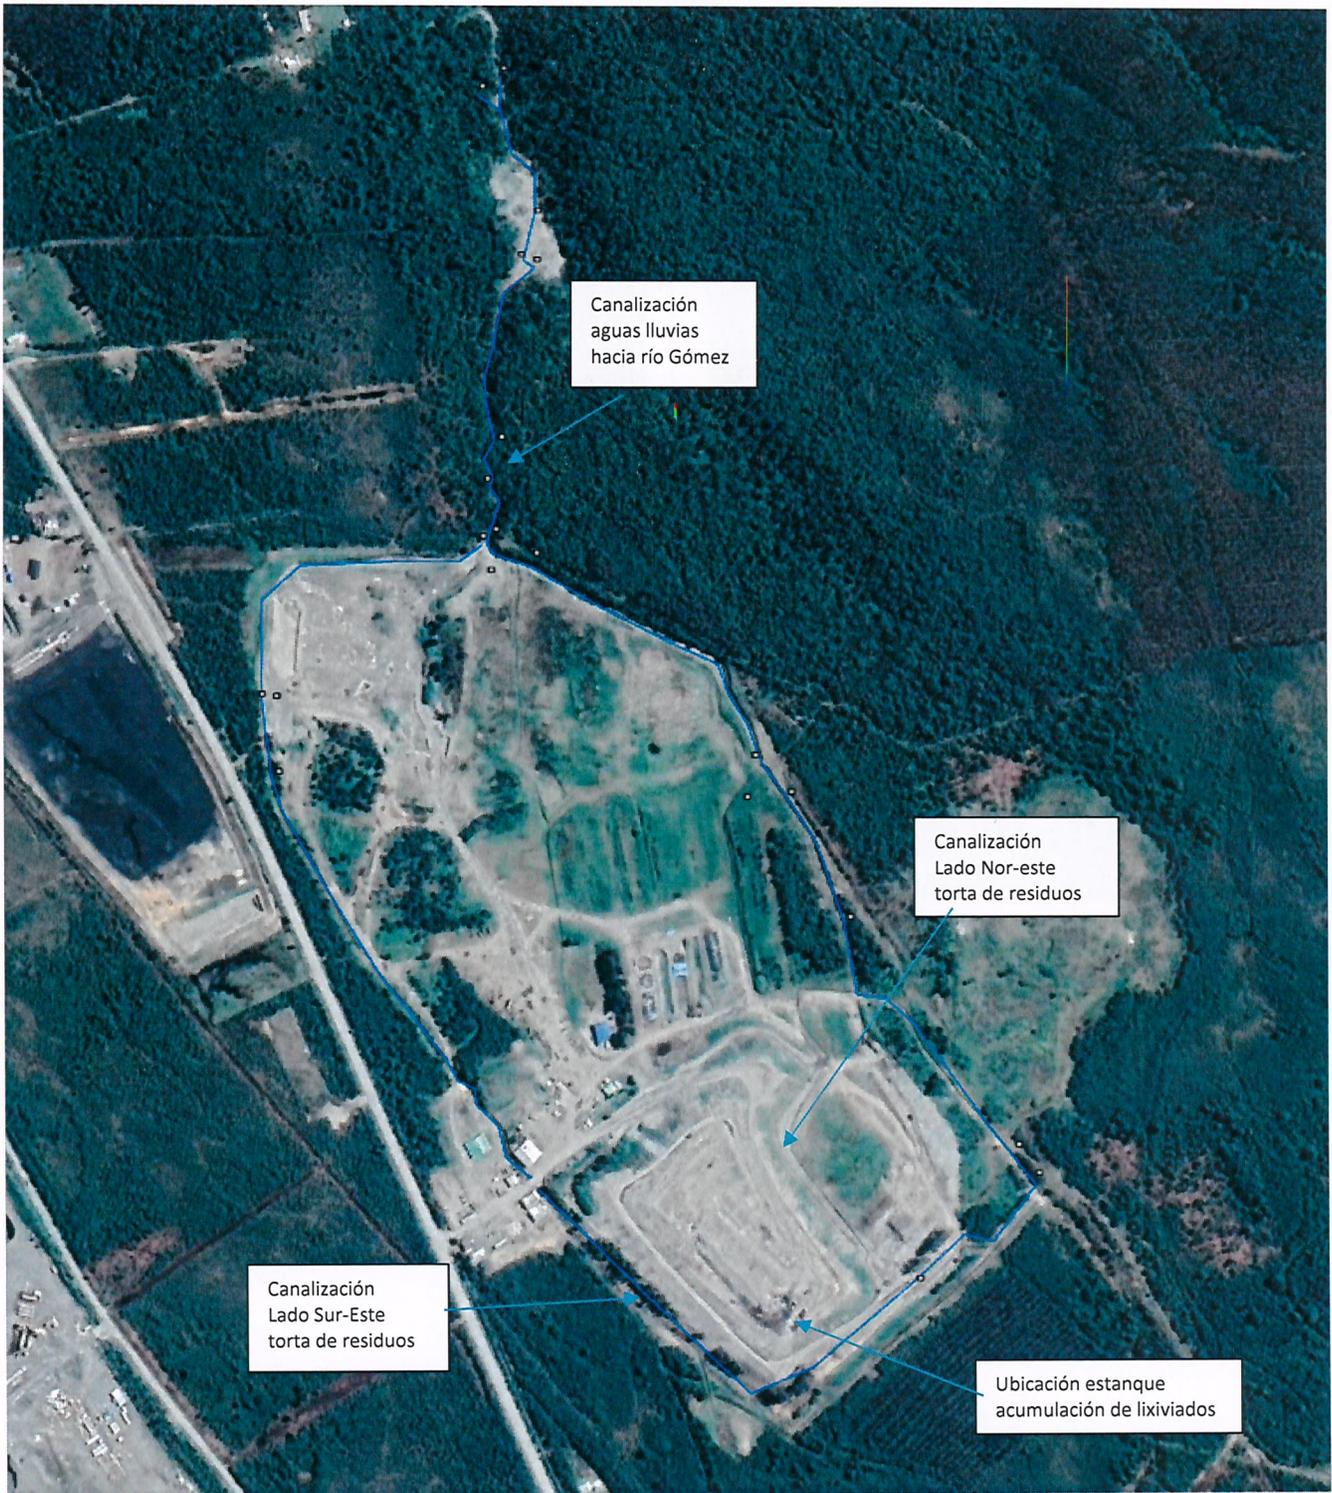
e.- Se realiza un recorrido por la canalización de aguas lluvia, las cuales son conducidas hacia el Río Gómez. Durante el recorrido se pudo apreciar que el agua que escurre es de color café, existe la presencia de espuma, se observa residuos sólidos y hacia la zona Norte, hacia el Río Gómez, el canal toma características fangosas y con presencia de microalgas no identificadas, ambientes anóxicos.

Imagen N°2: En la imagen, de color azul se grafica el recorrido realizado por los canales de contorno para la canalización de aguas lluvia.

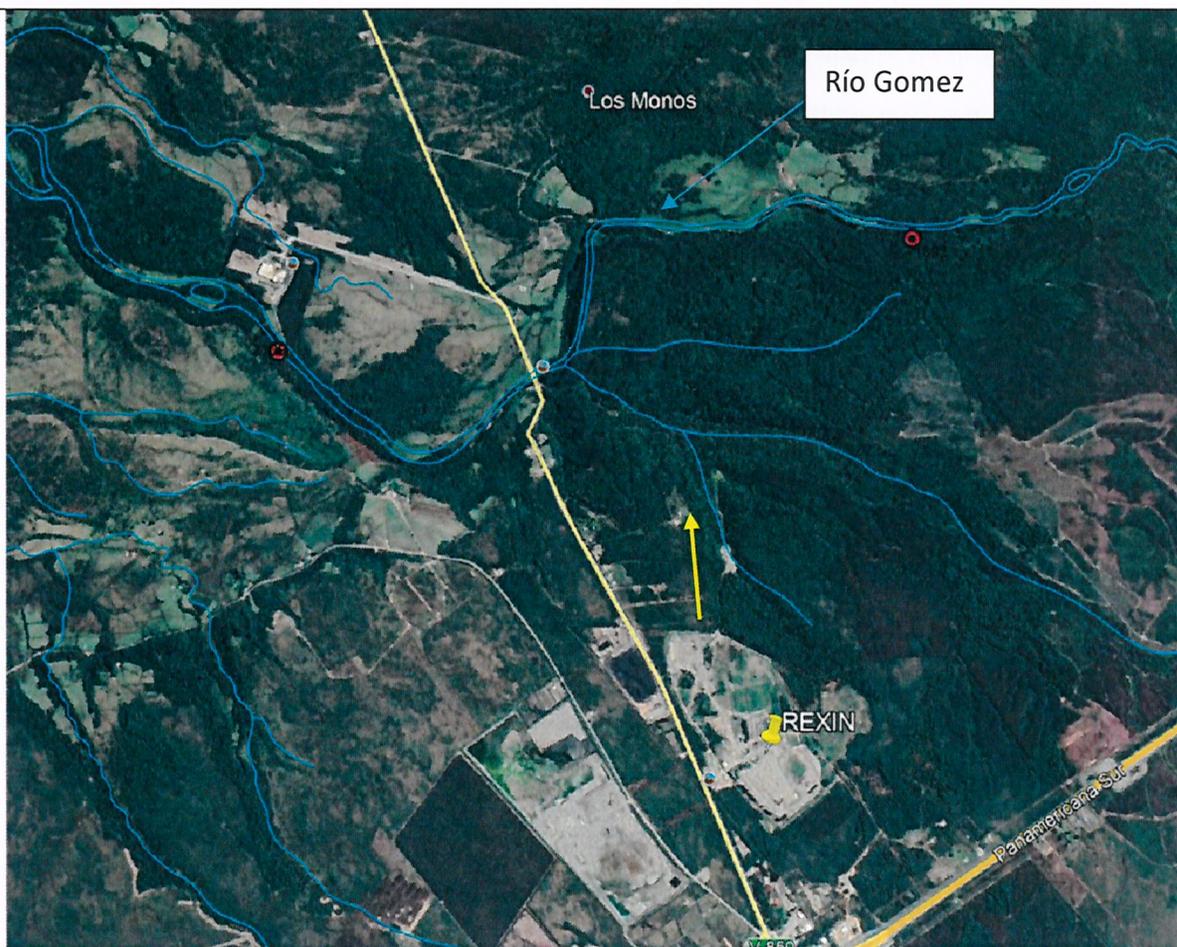
Imagen N°4: Se observa, la ubicación del proyecto y los esteros que tributan hacia el río Gómez. En amarillo canalización de aguas lluvias que conecta al estero sin nombre, la que finalmente llega al Río Gómez y al Río Maullin.
