MEMORÁNDUM N°44/2019

MAT.: Solicita medida provisional que indica

Fecha: 11 de octubre de 2019

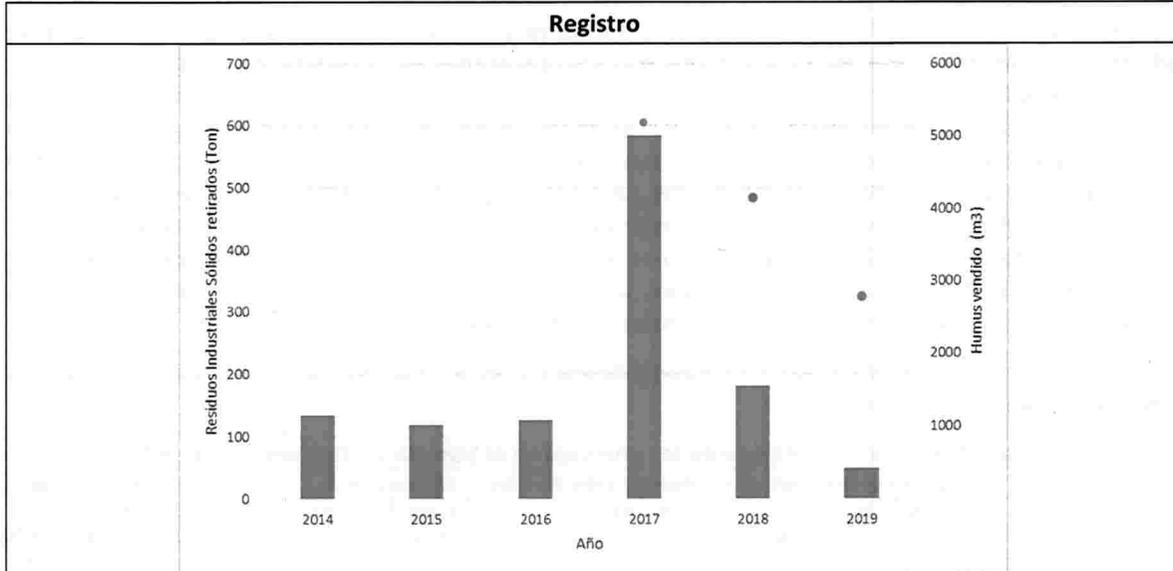
Gráfico 1.

Respecto de los residuos industriales sólidos (RIS), los volúmenes anuales retirados no presentan una uniformidad, retirándose el año 2017, 3 veces más volumen que durante el año 2018, indicando el titular que no cuenta con información anterior al año 2014. Lo anterior, puede deberse a que no existe una frecuencia clara de retiro de RIS o de las mantenciones y limpiezas de prefiltros y lombrifiltros, donde se generaría más RIS. Al respecto, no fue posible comparar la tasa de generación de RISes con el registro de caudal de entrada de RILes de la planta de tratamiento entregados por el titular para establecer una relación, ya que el titular no cuenta con los registros de caudal afluente al sistema de tratamiento en el periodo agosto 2016 a agosto 2018.

Descripción del medio de prueba: Residuos industriales Sólidos retirados y humus vendido.

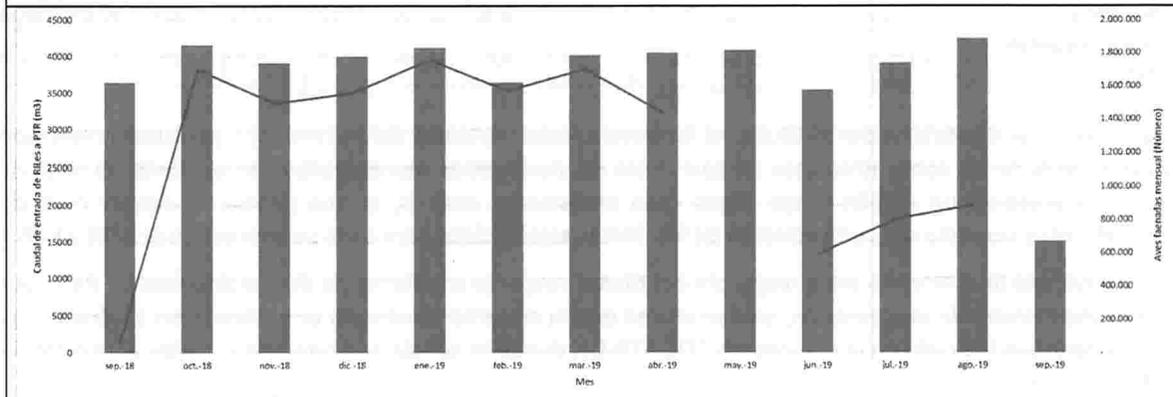
Gráfico 2.

Respecto del número mensual de aves faenadas y el volumen mensual de RIL ingresados a la PTR, información proporcionada por el titular, es posible observar que no existe una relación directa, como por ejemplo en agosto, mes que presenta el mayor número de aves faenadas durante el periodo revisado, el volumen de RILes ingresados a PTR es incluso menor que el mes de febrero 2019, donde se faenaron menos aves. Lo anterior puede deberse a una falta de rigurosidad en la toma de los datos o a una falta de equipos destinados para este registro.

Descripción del medio de prueba: Número de aves faenadas mensualmente versus el volumen mensual de RIL ingresado a la PTR.

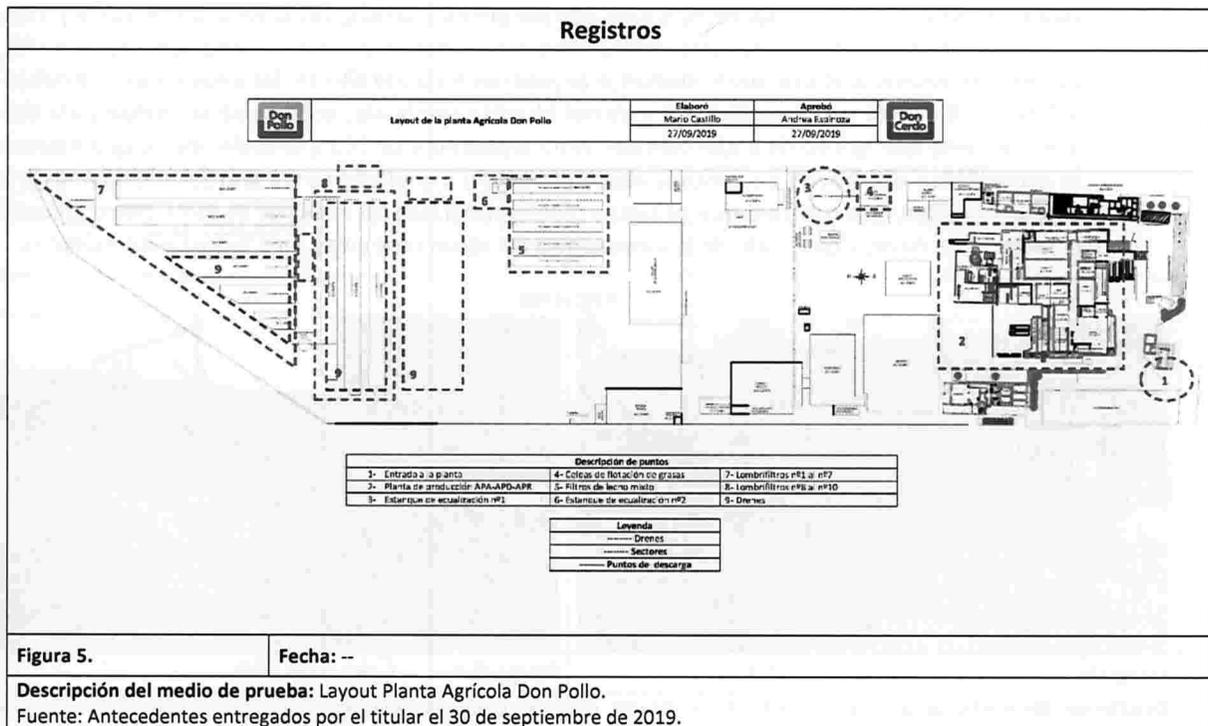
En ambas actividades de inspección, el titular indicó y fue constatado en terreno, que se encuentran habilitados 9 drenes, y no 25 como establece la RCA N°104/2005, por lo que actualmente el sistema tiene menor capacidad de infiltración de efluentes que lo evaluado ambientalmente.
