MEMORÁNDUM N°033

MAT. : Solicita Medida Provisional que indica

FECHA : 16 de agosto de 2020

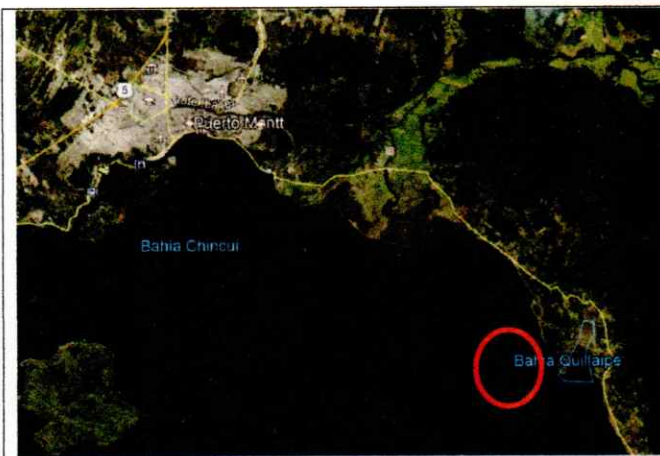
Imagen N°6: En círculo rojo zona área de ubicación "CES Punta Quillaibe", en el Seno Reloncavi, al Oeste de Punta Quillaibe, Comuna de Puerto Montt.

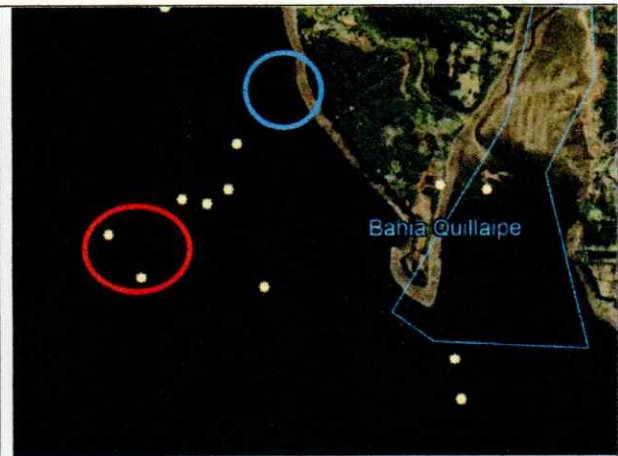
Imagen N°7: En círculo rojo ubicación del CES Punta Quillaibe y en círculo Azul sector donde se ubica pontón hundido con estanques de combustibles

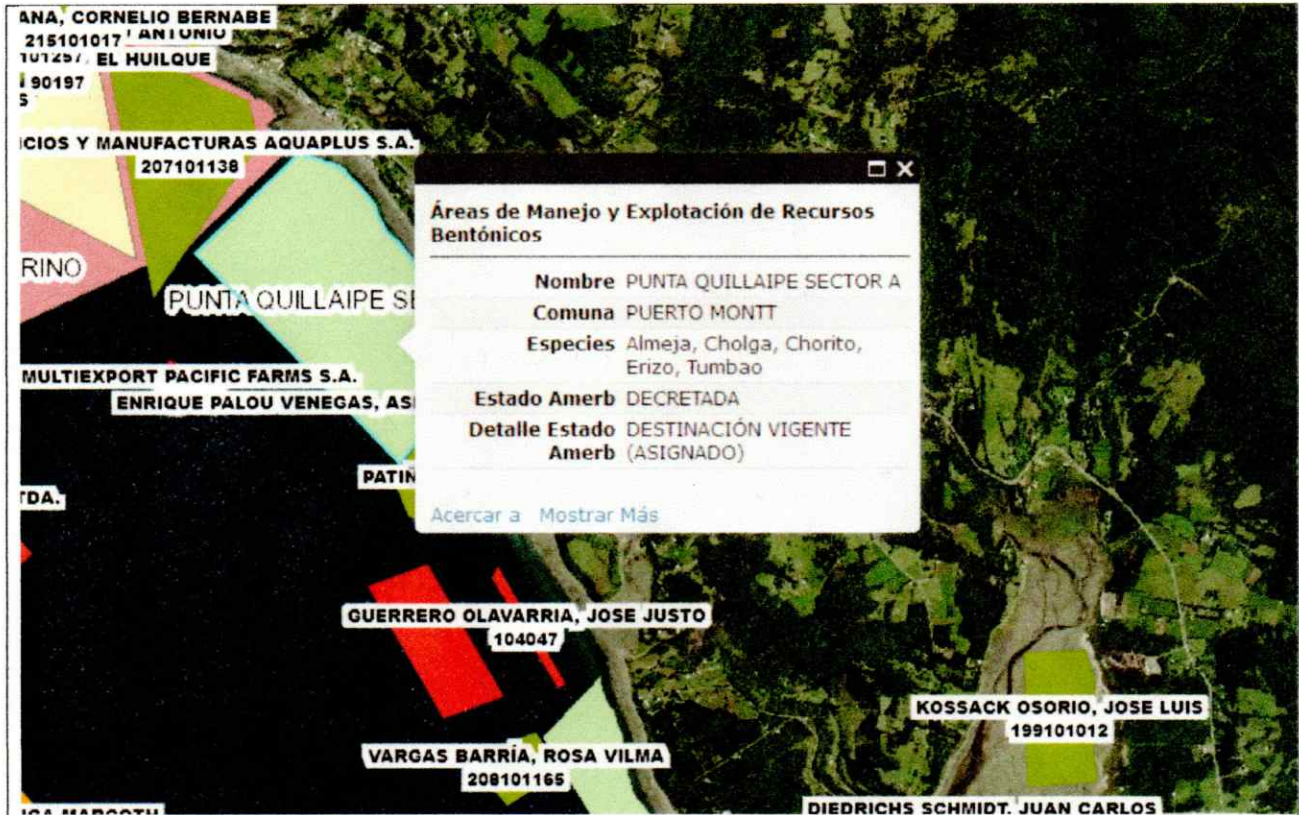
Ahora bien, con respecto a los impactos sobre el ecosistema marino en este sector (agua, sustrato y especies nativas), se debe indicar que esta área, donde ocurrió el derrame y quedo el pontón hundido, es una **Área de Manejo y Explotación de Recursos Bentónico ("AMERB") decretada, y un Espacio Costero Marinos para Pueblos Originarios ("ECMPOs") en trámite**, como se muestra en las imagenes de más abajo. (Imagen N°8 AMERB, Imagen N°9 ECMPO)

Imagen N°8: En color verde agua ubicación las AMERB

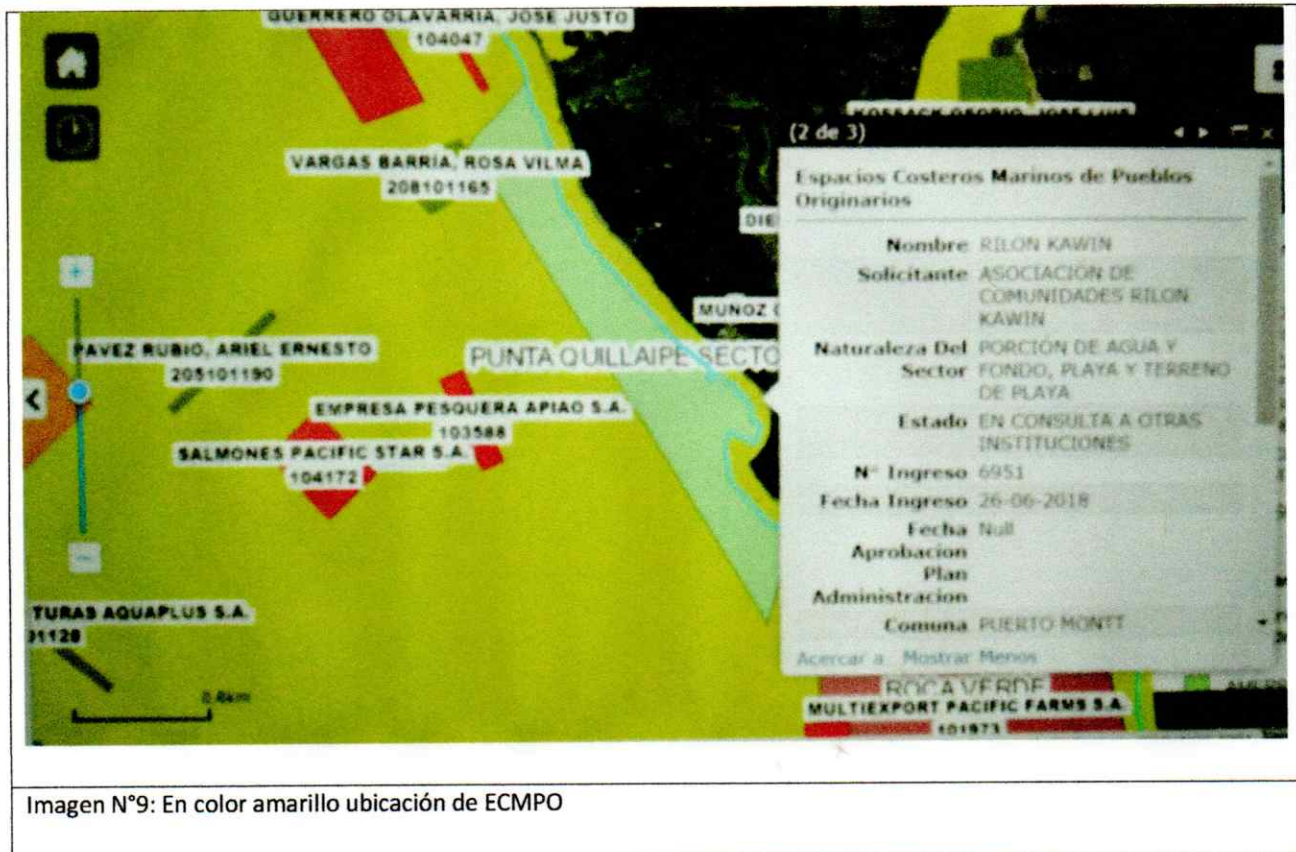
Imagen N°9: En color amarillo ubicación de ECMPPO
