**MEMORÁNDUM N° 039**

**MAT. : Solicita Medida Provisionales Procedimentales que indica**

1.- Que, con fecha 18 de agosto del presente, se realiza actividad de fiscalización a la Unidad Fiscalizable **“Vertedero Castro”**, en el marco de la Resolución Exenta N°7, que aprobó el Programa de Cumplimiento del proceso sancionatorio en curso **Rol F-041-2018** de esta Superintendencia.

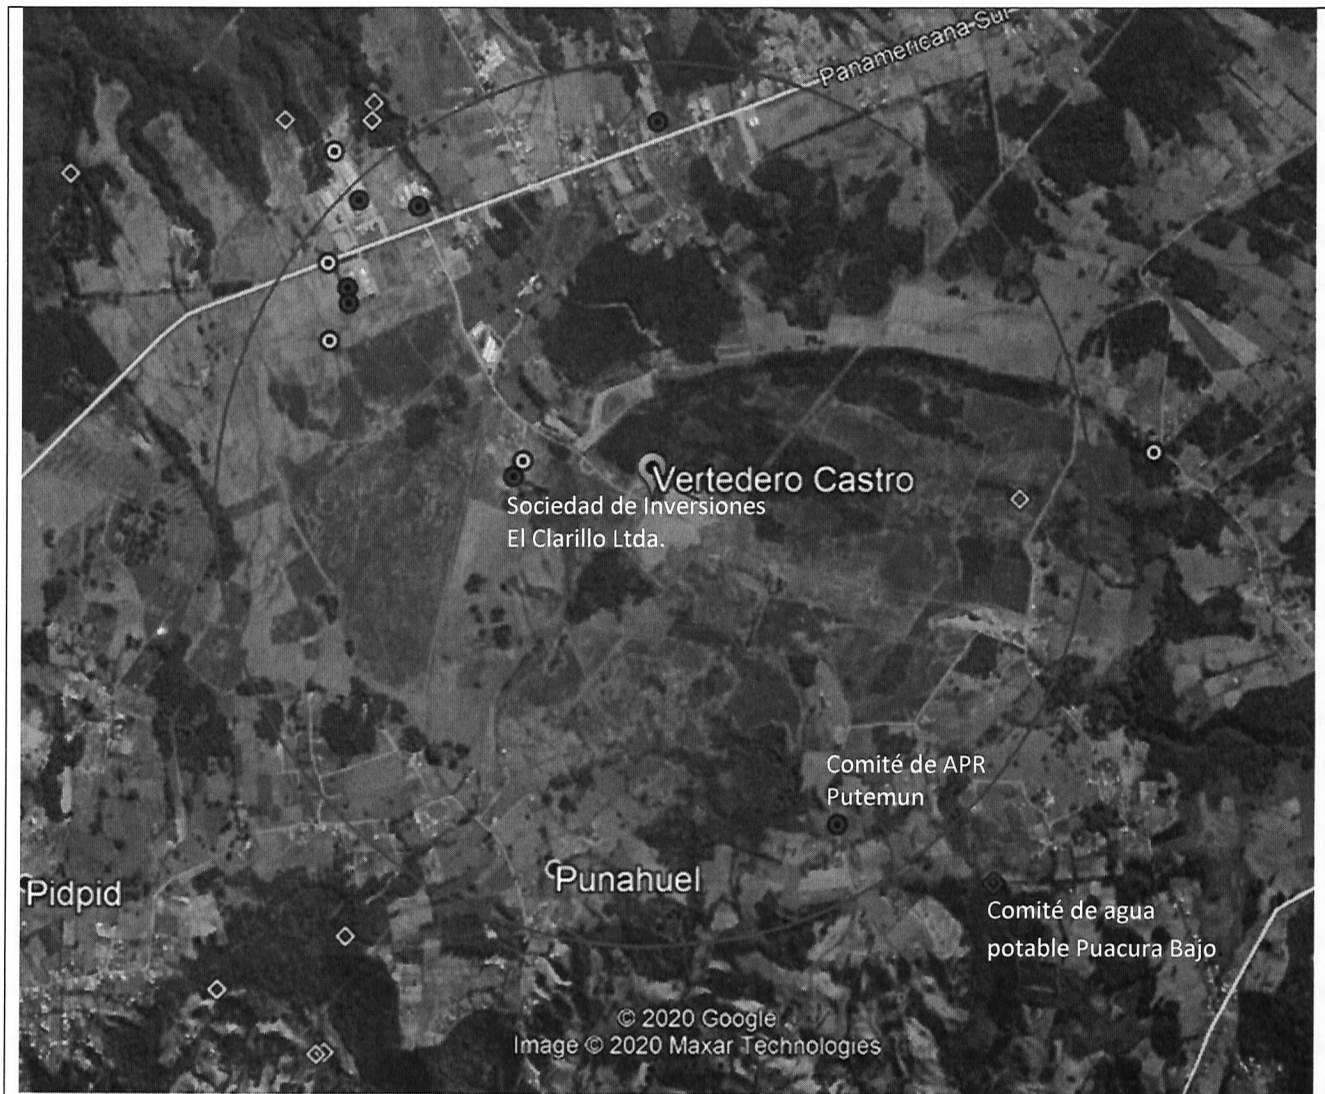
En cuanto a las aguas superficiales, existen derechos de aprovechamiento constituidos a aproximadamente 2,3 km de distancia del vertedero, correspondiente al Comité de Agua de Puacura Bajo, y actualmente el Municipio no ha realizado monitoreo de aguas superficiales, argumentando en reporte de fecha 13-08-2020 que los cauces naturales de aguas superficiales se encuentran aún secos. Debido a lo anterior, y sumado a que no existen estudios hidrológicos en el área de emplazamiento del vertedero que permitan conocer la ubicación, extensión y relación de las napas subterráneas con los cursos de aguas superficiales, es posible establecer un riesgo potencial a la salud de las personas por contaminación de aguas superficiales.

**Imagen N°2:** Ubicación del vertedero y su relación con los derechos de aprovechamiento de aguas otorgados en un radio de 2 Km a la redonda. Los círculos corresponden a derechos de aprovechamiento de aguas subterráneas, y los rombos a derechos de aprovechamiento de aguas superficiales, siendo en ambos los de color rojo aquellos derechos constituidos.
