MEMORÁNDUM N° 052

MAT. : Solicita Medida Provisional que indica

3.- Con fecha 3 y 4 de noviembre de 2020, funcionarias de esta Oficina Regional realizan Actividad de fiscalización a la Unidad Fiscalizable "Relleno Industrial Corcovado", constatándose lo siguiente:

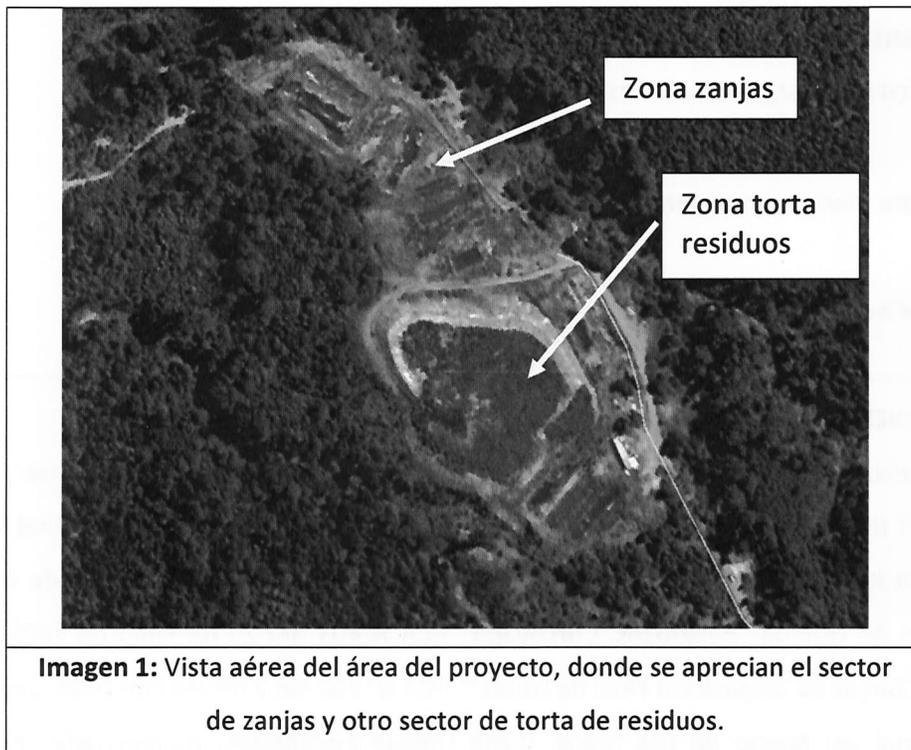
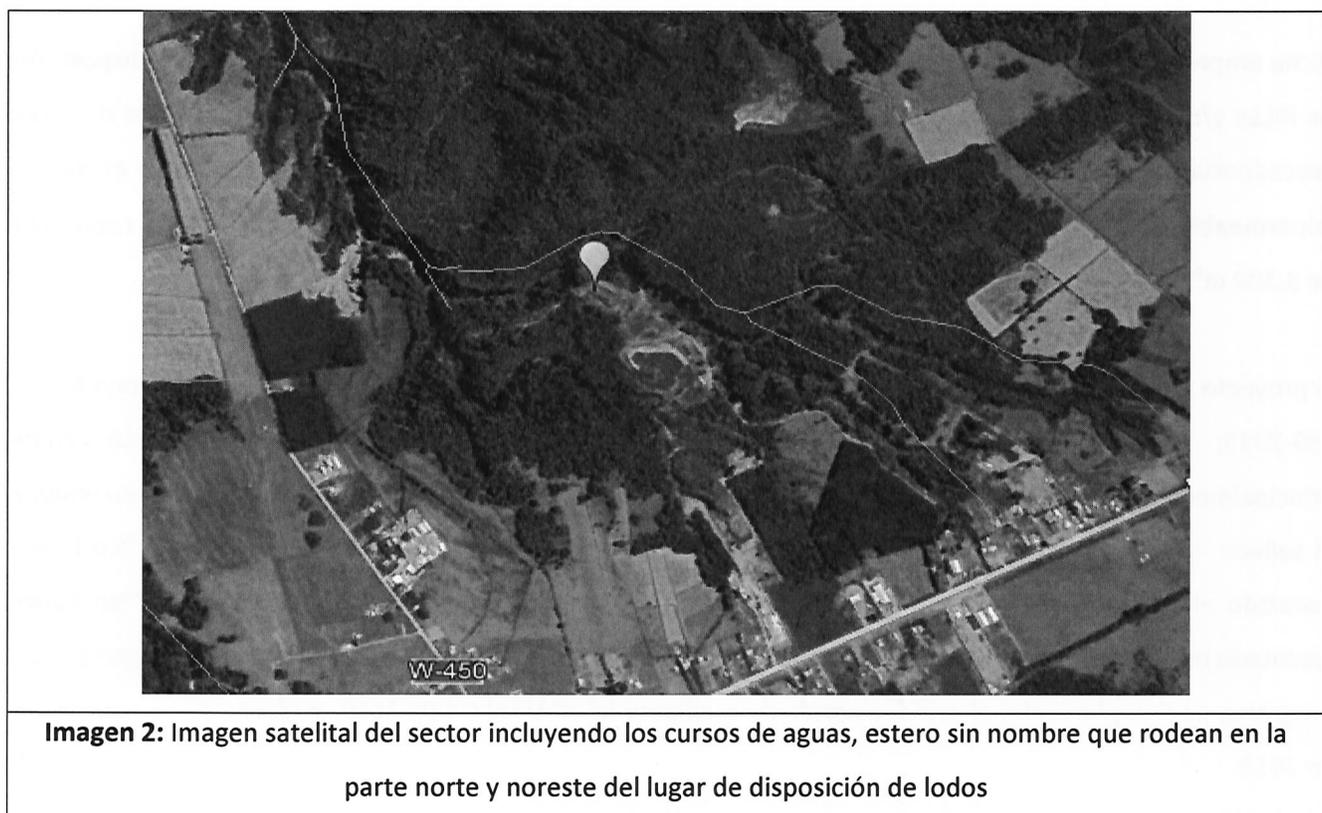
El pasado 29 de octubre, a las 7:30 am, se constató un derrame de lodos proveniente de la zanja N° 6 del Proyecto, la que se encontraba en proceso de cierre, con aproximadamente un 50% de avance, de conformidad al programa de cumplimiento aprobado por la SMA. Inmediatamente y hasta aproximadamente las 9:30 am se procedió a la realización de tacos o pretiles que permitieron contener el derrame en el sector aledaño a la zanja, dentro del área donde se ejecutan los trabajos del Plan de Complementación de Cierre.

Dicho lo anterior, es dable señalar que la deficiente construcción del pretil, particularmente del lado Este de la zanja N°6, y la falta de extracción de la fase acuosa, generó el derrumbe de aproximadamente 5 metros de largo de éste pretil, el cual tuvo consecuencia el deslizamiento de este material al interior de la zanja, generando el movimiento de esta masa semisólida, la cual produjo el derrame de los lodos por fuera de la zanja, los cuales escurrieron gravitacionalmente y llegaron finalmente a afectar un predio vecino y los cursos de agua que circundan el relleno. (lo resaltado es nuestro)

2) Extraer de la zanja N°6 y de las zanjas en proceso de cierre (N°7 y N°11) toda la fase líquida sobrenadante. Dicha fase líquida deberá tener el respaldo necesario para acreditar su traslado y disposición final. Una vez extraído el líquido, se deberá **ejecutar la inmediata reparación y reforzamiento del sistema de contención y sellado de la zanja N°6, así como también de las zanjas N°7 y N°11** y de aquellas que presenten daño en su contención o rotura.

3) Certificar, a través de una entidad externa al titular, con experiencia en el área de mecánica de suelos, la condición de estabilidad de la masa de lodos y el talud, de las 17 zanjas que contiene el recinto. Dicha certificación deberá permitir garantizar a las autoridades correspondientes de que no volverán a ocurrir nuevos o futuros deslizamientos, derrames o derrumbes, con la consecuente afectación de los cuerpos de agua aledaños al recinto.
