MEMORÁNDUM N° 055

MAT. : **Solicita Medidas Provisionales que indica**

FECHA : **30 de noviembre de 2020**

1.- La Ilustre Municipalidad de Quellón, RUT N° 69.230.700-3, representada por el Sr. Cristian Ojeda Chiguay, RUT N° 12.663.256-4, es titular del proyecto “Vertedero municipal de la comuna de Quellón”, ubicado en la Ruta W908 km 2.16, comuna de Quellón, Provincia de Chiloé, Región de Los Lagos, el cual a la fecha no cuenta con Resolución de Calificación Ambiental.

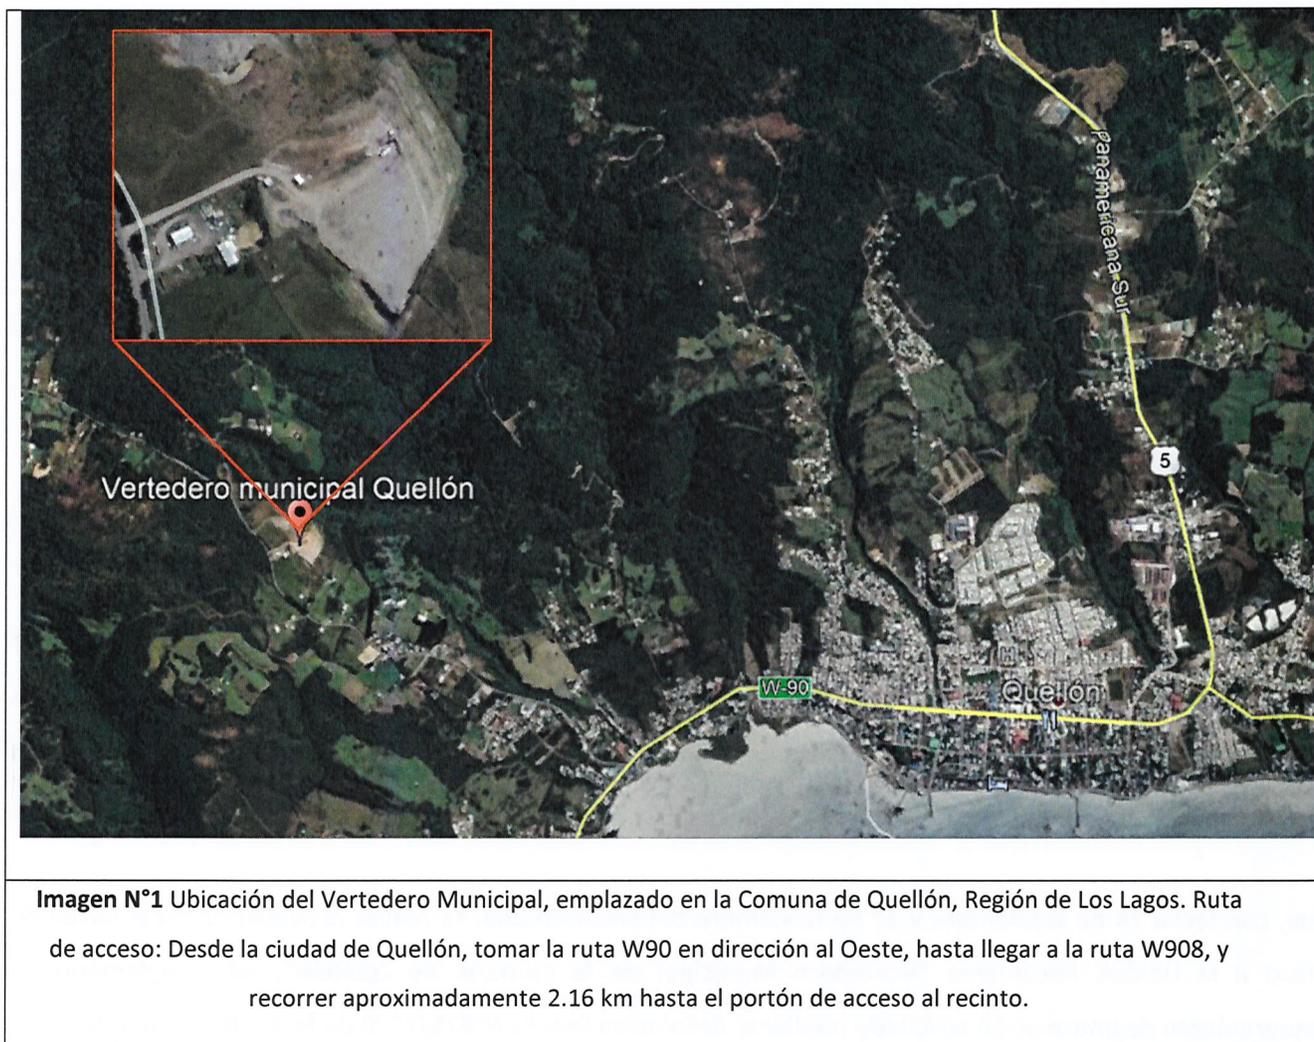
En las inspecciones realizadas por funcionarias de la Superintendencia del Medio Ambiente se constata que a la entrada de sitio de disposición de residuos existe un letrero donde se informa el desarrollo del proyecto de “Ampliación y adecuación normativa vertedero municipal de la comuna de Quellón” financiado por la I. Municipalidad de Quellón, con fecha de inicio el 11 de abril de 2019 y un plazo de ejecución de 60 días, a cargo de la empresa contratista Centro de Gestión Ambiental y Servicios Crecer Spa. Sin embargo, el actual sitio de disposición final no cuenta con autorización sanitaria ni resolución de calificación ambiental para su funcionamiento. Al interior del vertedero se constata que las condiciones de operación son de alto riesgo sanitario y ambiental, debido principalmente a que se evidencia la presencia de un frente de trabajo y cinco niveles de residuos dispuestos en altura y sin impermeabilización; presencia de grietas en algunos sectores del talud que se forma desde el nivel 4; chimeneas de ventilación pasiva de biogás de las cuales emana fuerte olor biogás; falta de sistema de canalización perimetral de aguas lluvias y de manejo de lixiviados, observándose afloramiento de lixiviados en talud del nivel 4; presencia de residuos dispuestos en diferentes sectores del

vertedero y por fuera del cerco perimetral; y generación de malos olores y gran cantidad de vectores al interior del vertedero (principalmente jotes, gaviotas y tiuque).

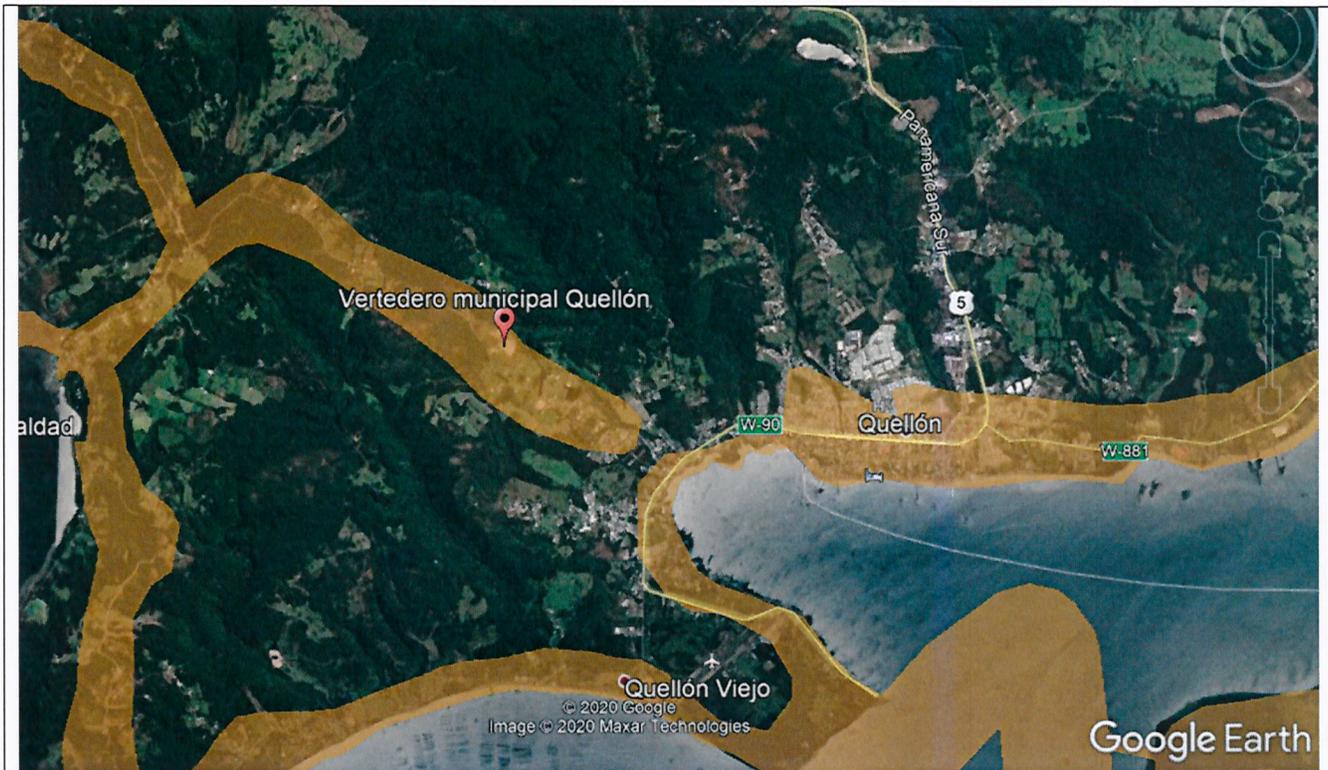
Imagen N°2 Marca roja indica ubicación del Vertedero Municipal en elusión, el cual se encuentra dentro la Zona de Interés Turístico (ZOIT) “Archipiélago Chiloé” declarada mediante Decreto N°145/2019, representada por las áreas en color naranja.

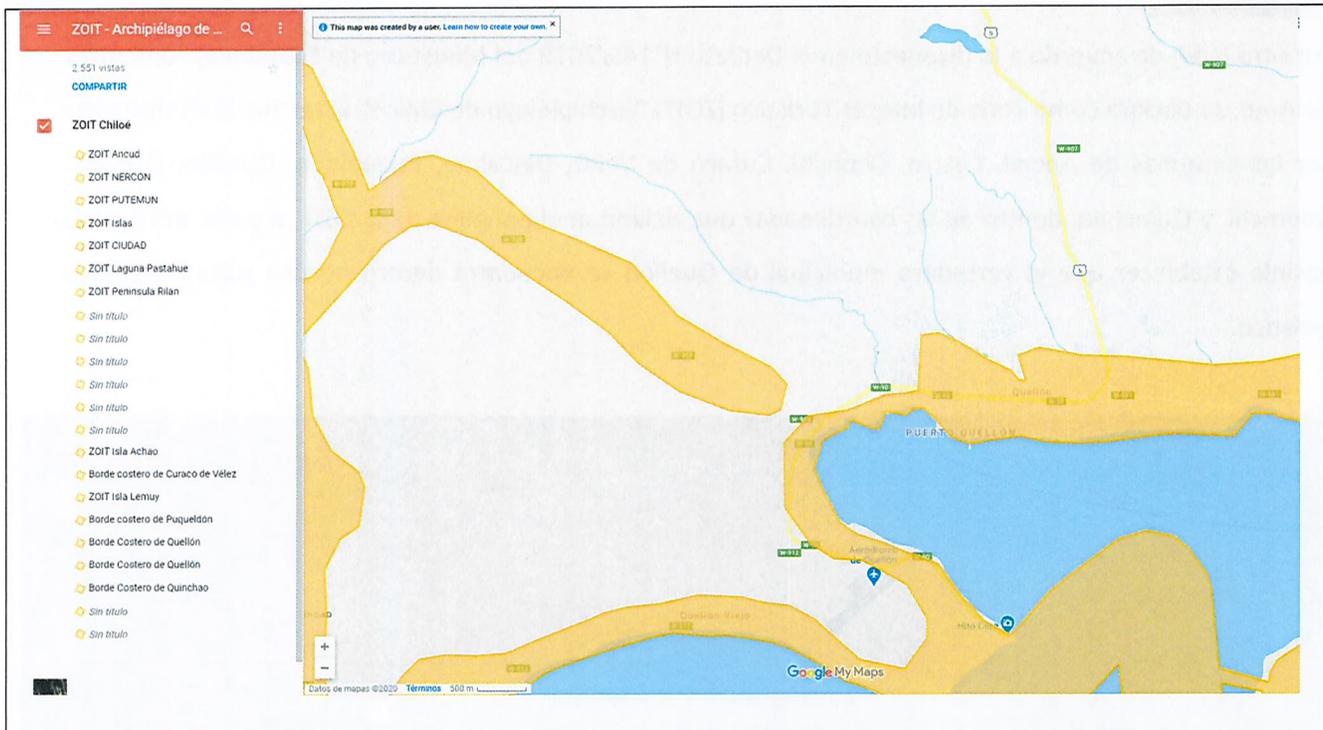
Imagen N°3 Visualización de Mapa ZOIT Archipiélago Chiloé declarado mediante Decreto N°145/2019, obtenido de la página web de la Subsecretaría de Turismo.
