## MEMORÁNDUM N°027

**MAT. :** Solicita Medidas Provisionales que indica

**FECHA :** 31 de mayo de 2021

2.- Con fecha 6 de mayo de 2021, se realiza actividad de fiscalización ambiental a la UF "Taller de redes Inversiones Linagua Ltda.", oportunidad en que se constata lo siguiente:

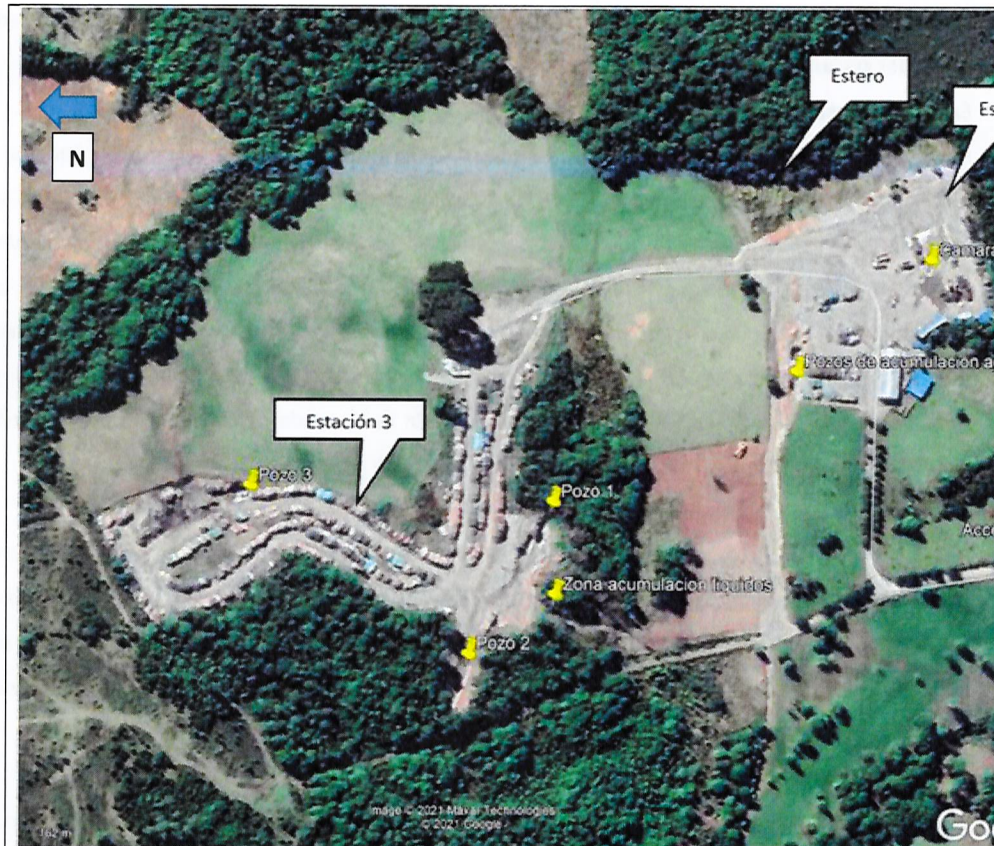
Imagen N°2: Layout del Taller de Redes Inversiones Linagua Lta, donde se ubican las estaciones de fiscalización, pozos y zonas de acumulación de líquidos.
