MEMORÁNDUM AFTA N° 07/2021

MAT.: SOLICITA MEDIDAS URGENTES Y TRANSITORIAS QUE INDICA

FECHA: 29 DE JUNIO DE 2021

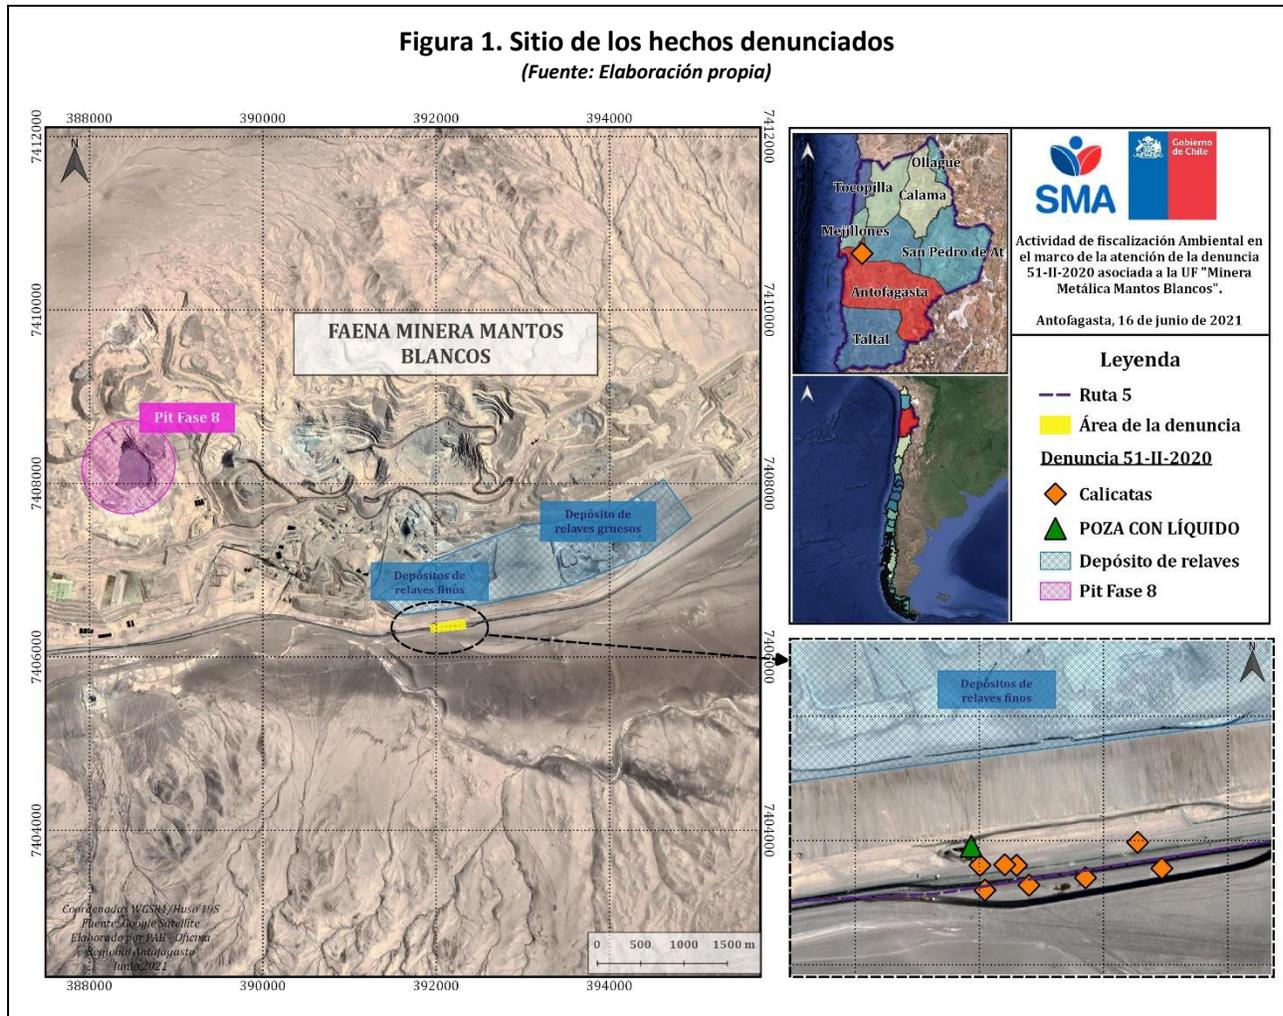
El lugar de los hechos, se encuentra en el km 1.407 aproximadamente de la Ruta 5, a la altura de la faena Minera Mantos Blancos, en la comuna y provincia de Antofagasta (ver Figura 1).

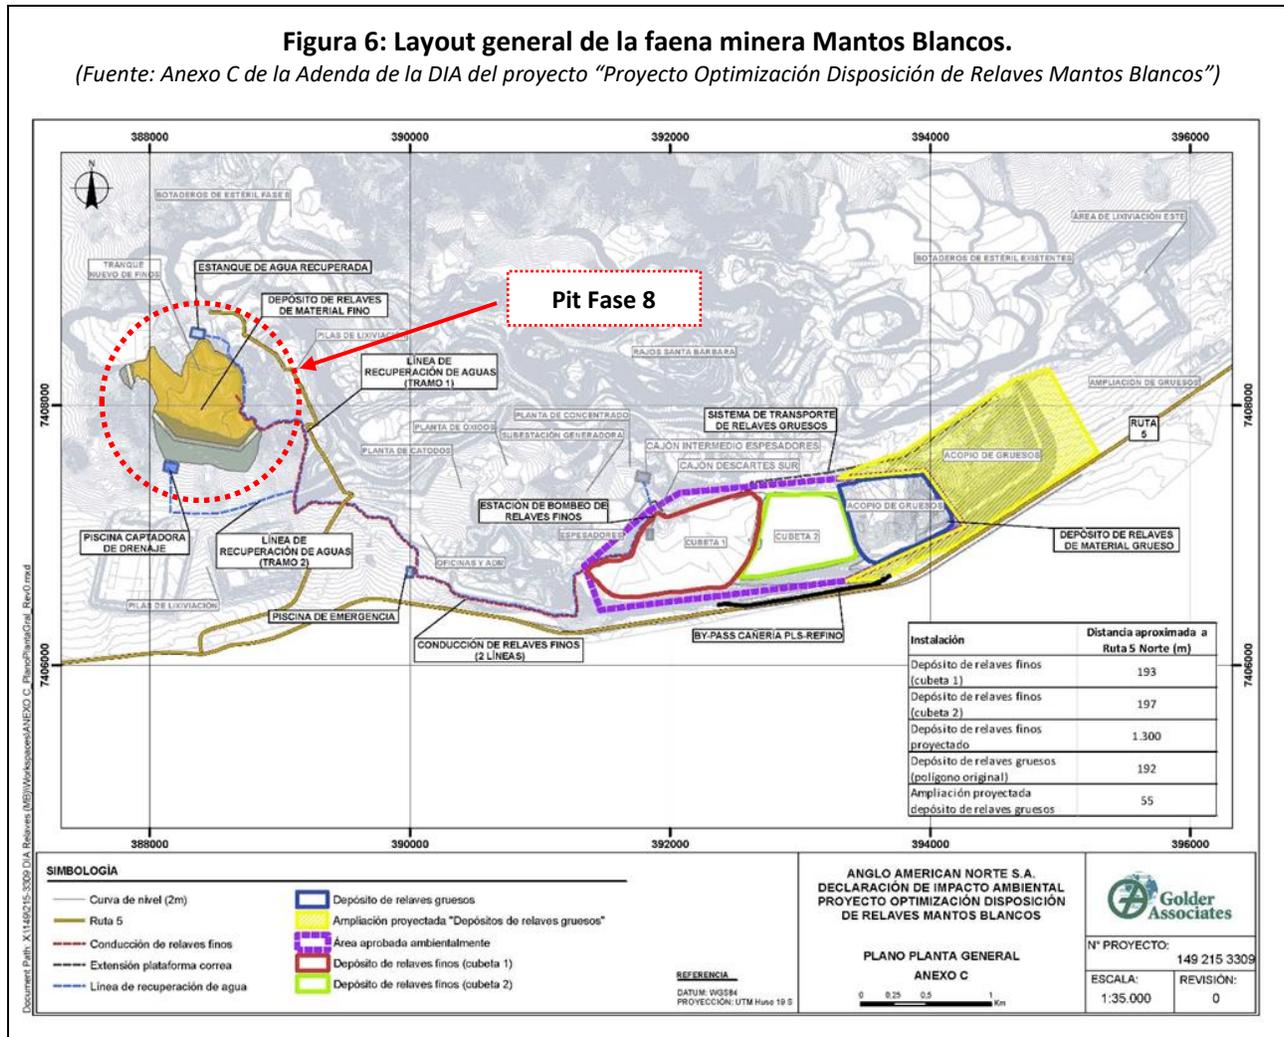
En la Figura 6 se presenta un layout general de la faena minera Mantos Blancos, en la cual se destacan los tranques de relaves, antes indicados.

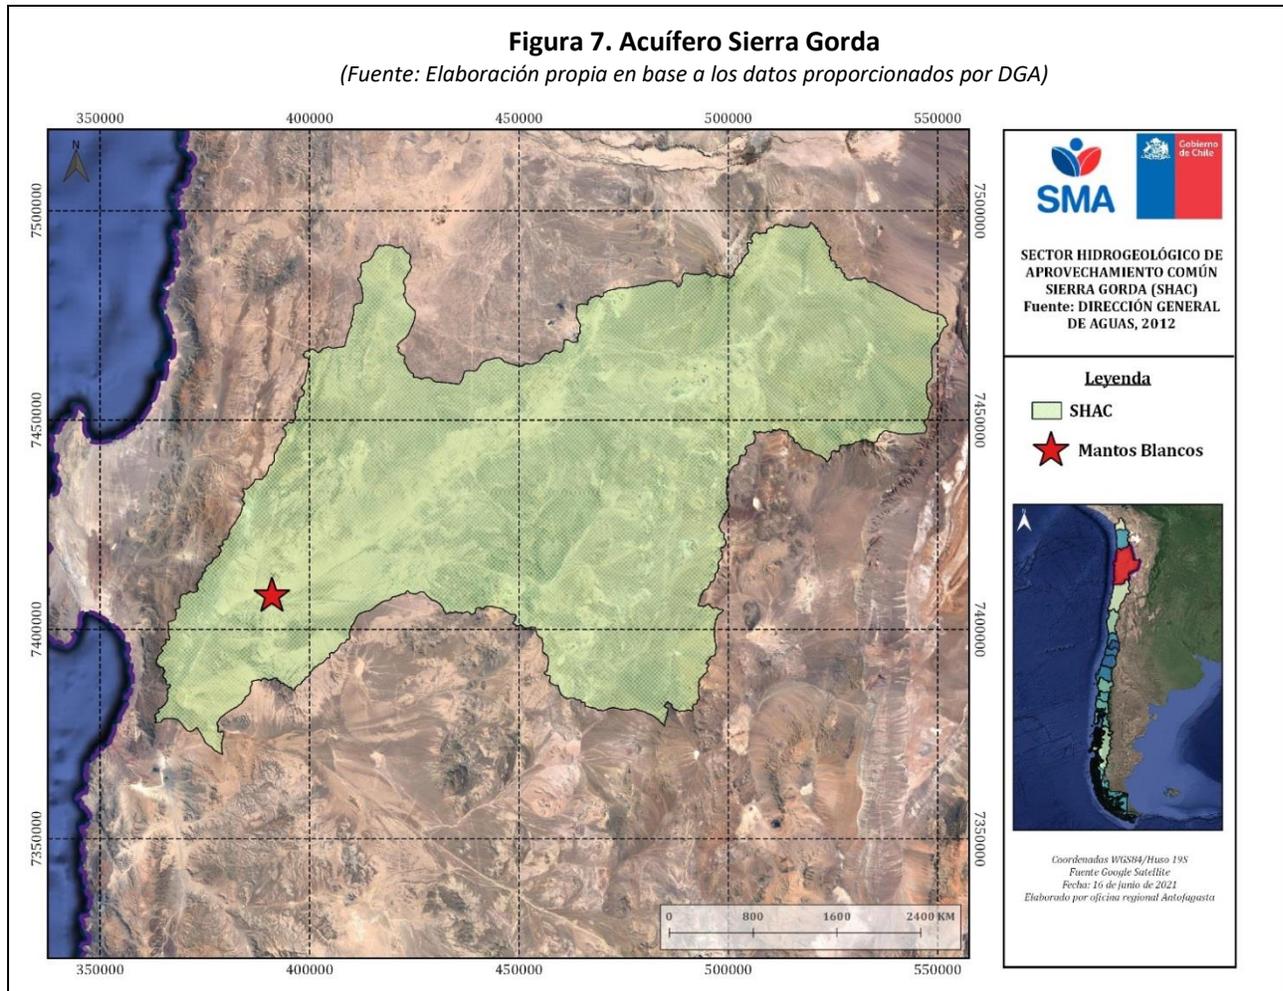
Respecto de la existencia de cuerpos de agua, la línea de base del EIA del proyecto “Proyecto Santa Bárbara” (RCA 165/1995) de la UF “Minera Metálica Mantos Blancos (titular Mantos Copper)”, describe la existencia de un acuífero en el sector (Figura 7), el cual es el único cuerpo de agua subterráneo conocido con características de confinado a semiconfinado, entendiéndose con este concepto que el agua subterránea del sector permanece aislada respecto a la superficie.
