MEMORÁNDUM N°034

MAT. : **Solicita Medidas Provisionales que indica**

FECHA : **27 de julio de 2021**

1.- La Unidad Fiscalizable (UF) "Acopio de Conchas y Planta de CAL Agrícola Chiloé", se ubica en la Región de Los Lagos, Provincia de Chiloé, Comuna de Castro, Sector Puacura. Dicho proyecto consiste en una planta productora de cal agrícola que utiliza como materia prima las conchas de moluscos generadas en las plantas de procesamiento de mariscos localizadas en la Provincia de Chiloé, Región de Los Lagos. Las conchas utilizadas en el proceso se acumulan en áreas de acopio definidas al interior del predio donde se desarrolla el proyecto, para luego ser secadas, molidas y ensacadas.

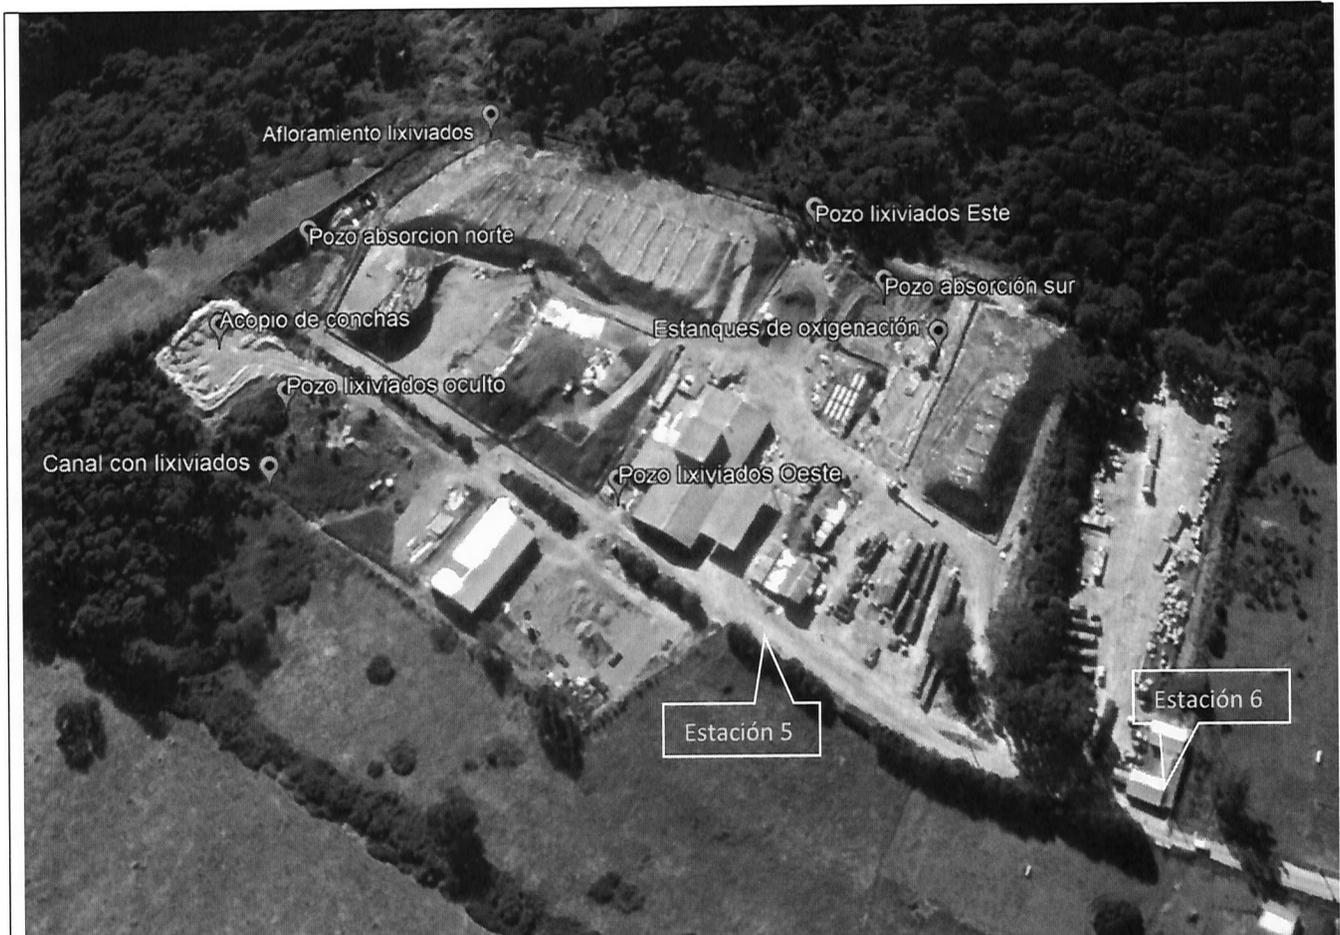
Imagen N°2: Layout de Acopio de conchas y planta de Cal Agrícola Chiloé, con estaciones de fiscalización y ubicación de pilas y pozos.

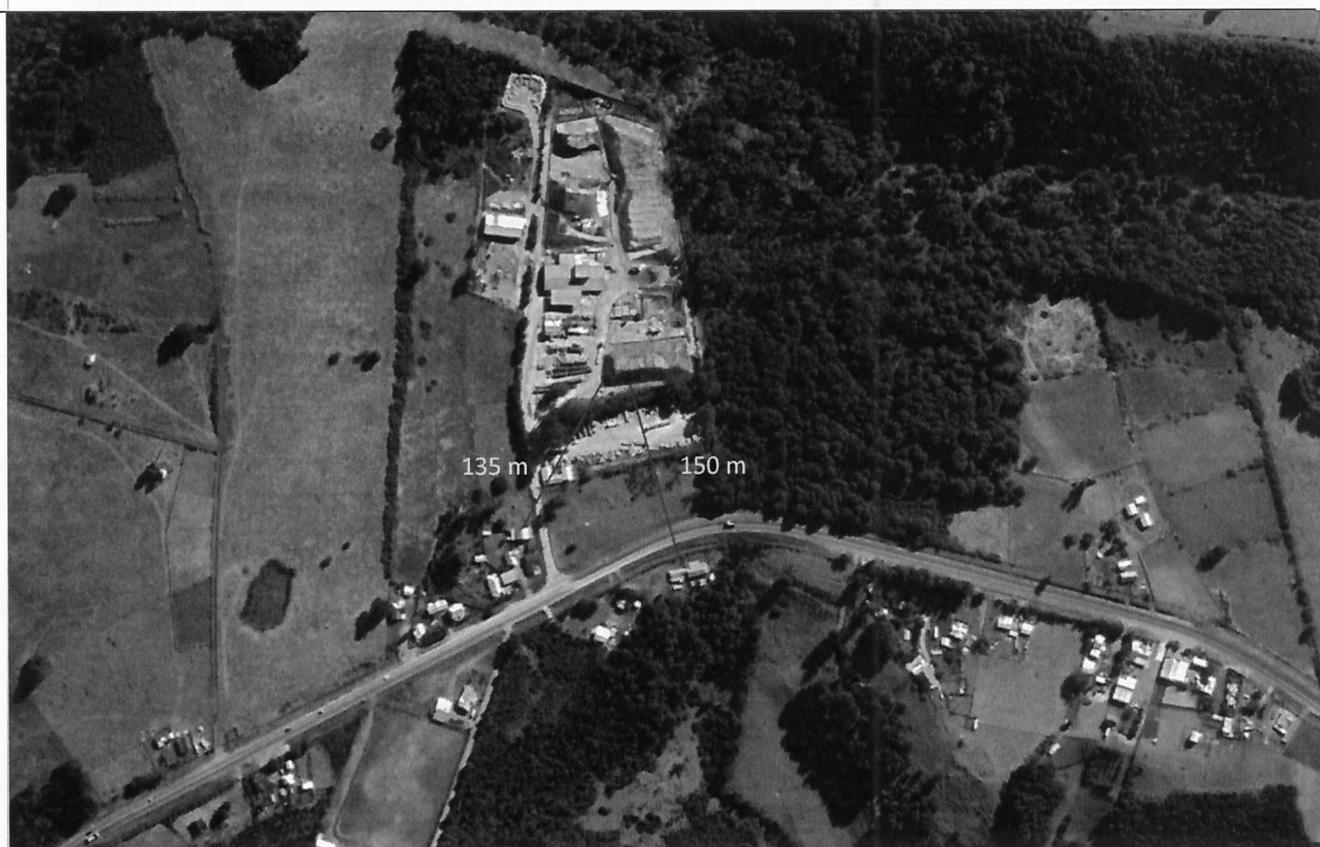
La importancia del riesgo radica en que alrededor de la planta existen viviendas aproximadamente a una distancia de 150 m y 135 hacia el Sur y al Sureste, respectivamente, de la pila Sur, quienes han dado a conocer mediante denuncias a esta Superintendencia y medios de comunicación de la problemática en la que se encuentran por olores molestos y vómitos asociados a los gases emanados de la planta.

Imagen N°4: En líneas rojas se indica la distancia desde la pila de Acopio Sur a las viviendas más cercanas. Se observa presencia de más viviendas en las cercanías de la planta.

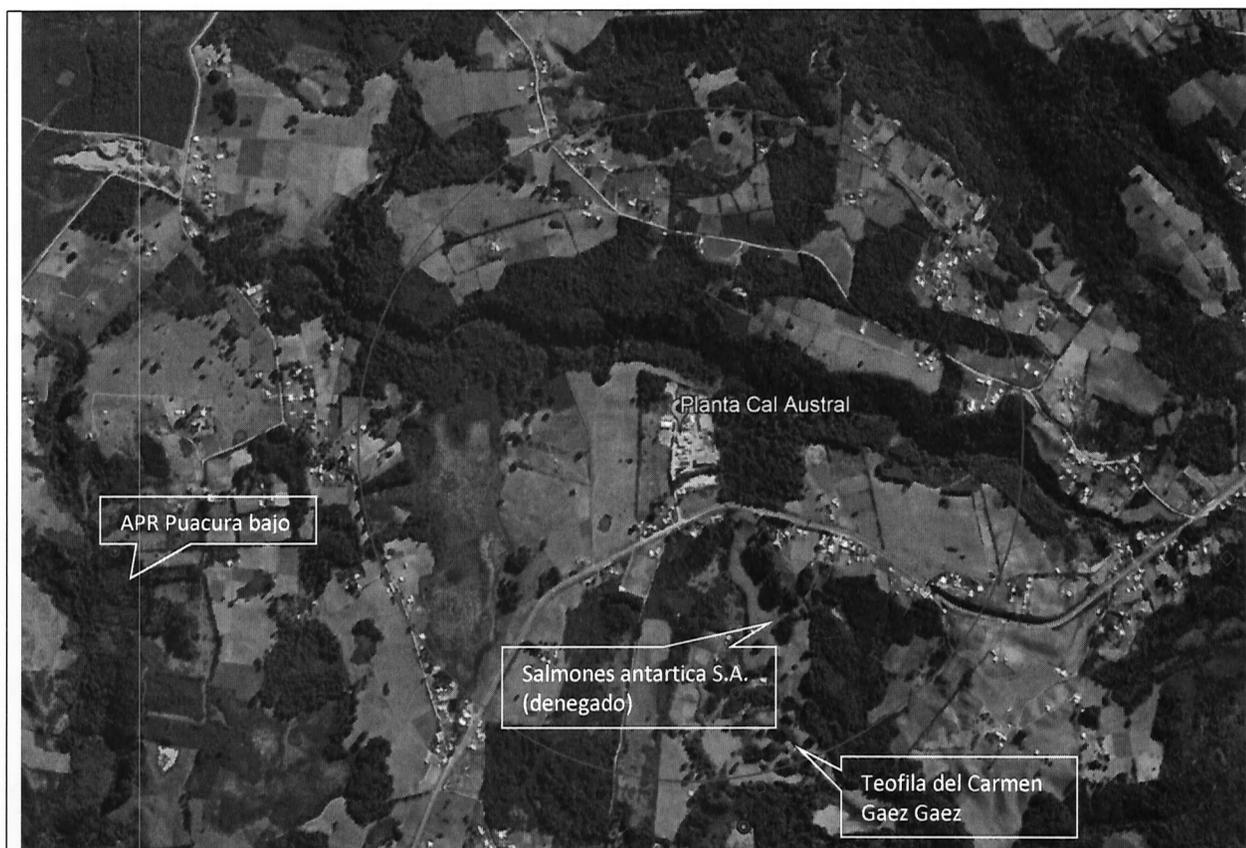
Por otra parte, de acuerdo a la información proporcionada por la Dirección General de Aguas (DGA), mediante archivo kmz, se tiene conocimiento que, en un radio de 1 km a la redonda, existen derechos de aprovechamiento de aguas superficiales constituidos y otorgados a la Sra. Teofila del Carmen Gaez Gaez, tal como se observa en Imagen N°5. Cabe señalar que a una distancia de 1,7 km se encuentra el Comité de agua potable rural de Puacura Bajo, y el Comité de agua potable Tey Alto a una distancia aproximada de 1,5 km en dirección Sur. Más hacia el

Suroeste, se encuentra el Comité de agua potable rural La esperanza Puacura Bajo, a una distancia aproximada de 2,1 km. En cuanto a aguas subterráneas, no se observan derechos de aprovechamiento cercanos a la planta.

Imagen N°5: Ubicación de la planta de cal y su relación con los derechos de aprovechamiento de aguas otorgados en un radio de 1 Km a la redonda. Los círculos azules corresponden a derechos de aprovechamiento de aguas superficiales. Los recuadros señalan las empresas con derechos de aprovechamiento constituidos.
