MEMORÁNDUM MAG N° 029

MAT. : Solicita medidas provisionales que se indican para el Lavadero de Oro Danyka 7 de la empresa Placeres Recursos Mineros Limitada.

FECHA : 8 de septiembre de 2022

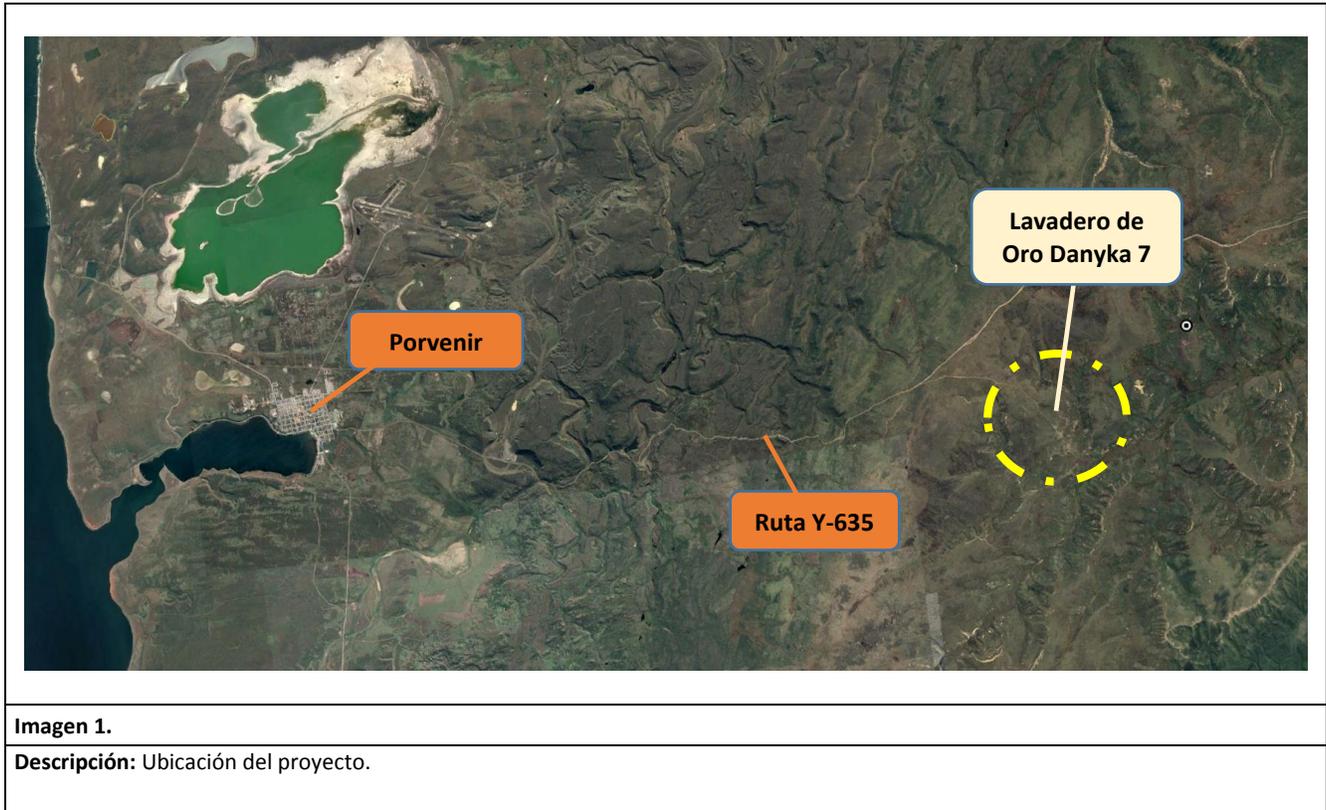
1. El proyecto denominado “Lavadero de Oro Danyka 7” corresponde a una faena minera destinada a la explotación de oro desarrollada por la empresa Placeres Recursos Mineros Limitada, RUT 76.352.458-2, la cual considera para tales efectos la extracción mecanizada a cielo abierto (excavadoras) y posterior procesamiento de los minerales (4.935 toneladas/mes de gravas auríferas) en una planta de lavado móvil-flotante con clasificación húmeda y concentración gravitacional desde la concesión minera de explotación denominada Danyka 7 1/5, rol nacional 12301-0128-87, que posee una superficie total aproximada de 50 hectáreas, de las cuales el proyecto intervendría aproximadamente un total de 5,68 hectáreas, considerando para tal efecto una vida útil de 2 años (término proyectado al mes de marzo de 2023). Asimismo, el proyecto contempla la utilización de 3 piscinas de sedimentación dispuestas en serie para el tratamiento físico de los efluentes de lavado generados, posterior a lo cual se efectúa la descarga del agua clarificada a un curso de agua superficial afluyente del Río del Oro. En relación al lugar de emplazamiento del proyecto, éste corresponde a un predio particular utilizado estacionalmente para pastoreo de ganado, ubicado específicamente al interior del Lote 91-A del sector de Cordón Baquedano, comuna de Porvenir, provincia de Tierra del Fuego, Región de Magallanes y de la Antártica Chilena (Ver **Imagen 1**).
