MEMORÁNDUM OAR N° 36/2022

MAT. : Solicita medidas provisionales que se indican.

2. La Unidad Fiscalizable (UF) "Cierre Vertedero Traiguén" se emplaza en la comuna de Traiguén, Provincia de Malleco, Región de La Araucanía, específicamente a unos 6 km del centro urbano de la comuna en dirección norponiente, a un costado de la ruta R-86, Traiguén – Los Sauces. Ver figuras 1 al 3, con la ubicación de la UF.

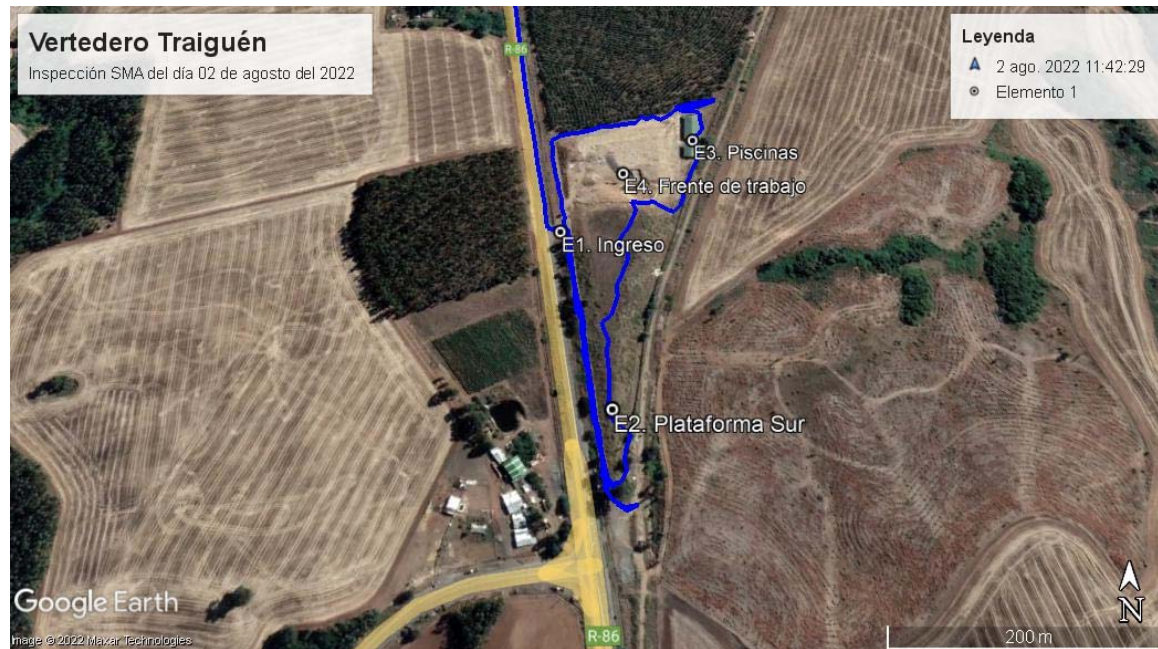
Figura 4. Inspección del día 02 de agosto del 2022 en Vertedero Municipal Traiguén.

- v. Cerco perimetral en general (mallas metálicas del lado Este y cerco de panderetas de hormigón en el resto del perímetro) se mantiene en buen estado, salvo en los puntos que presentan aberturas, las cuales fueron fotografiadas y georreferenciadas. Ver fotografías 21 y 22.
- w. Se tomaron fotografías y se georreferencia el recorrido con aplicación Geotracker. Ver Figura 4.
