## MEMORÁNDUM N°014

MAT. : Solicitud Medidas Provisionales que indica

FECHA : 22 de febrero de 2023

1.1.- Durante los días 25 y 30 de enero de 2023 se realizó fiscalización a la Unidad Fiscalizable “Planta de Lácteos RAFULCO”, establecimiento que no cuenta con Resolución de Calificación Ambiental y cuyo titular es Comercial Paillahue Ltda. Además, durante ambas inspecciones se recorrió la ribera del Río Chifín en sectores colindantes a las instalaciones de la Unidad Fiscalizable.

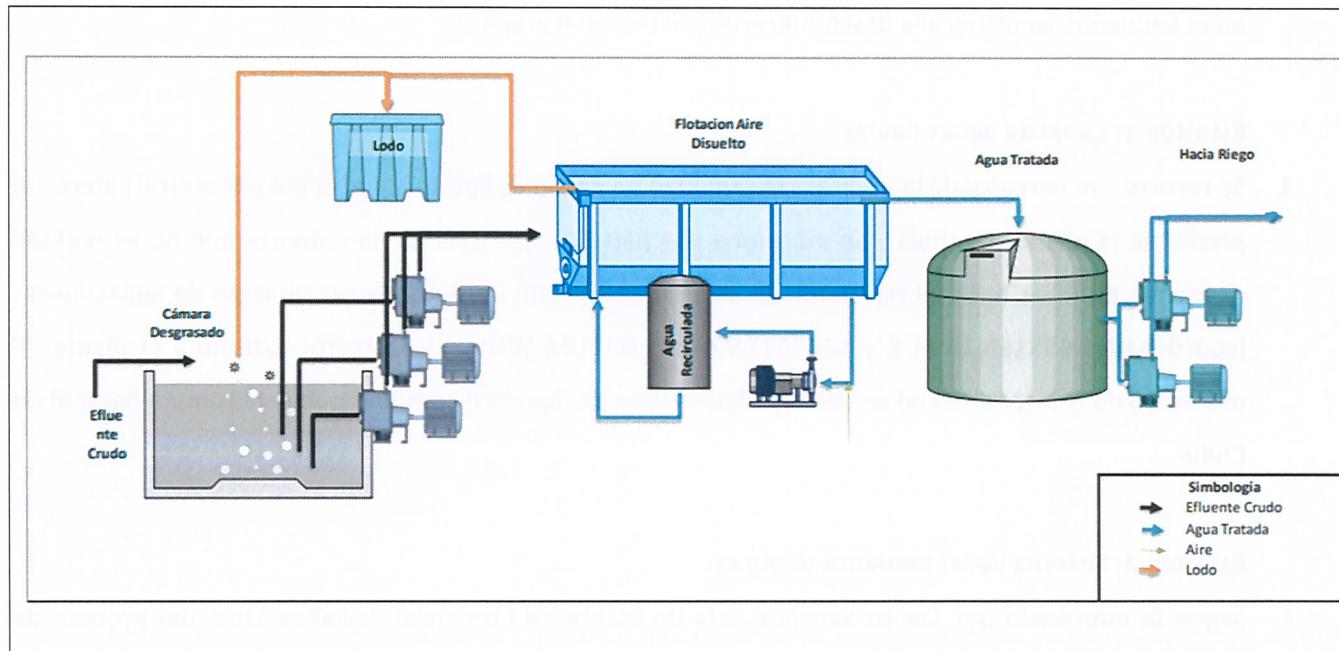
Imagen 3. Sistema de Tratamiento de RILes

Fuente: Antecedentes remitidos por el titular mediante Acta de inspección del 25 y 30 de enero de 2023.
