MEMORÁNDUM N°001/2025

MAT. : Requiere Medida Urgente y Transitoria

FECHA : 12 de febrero del 2025.

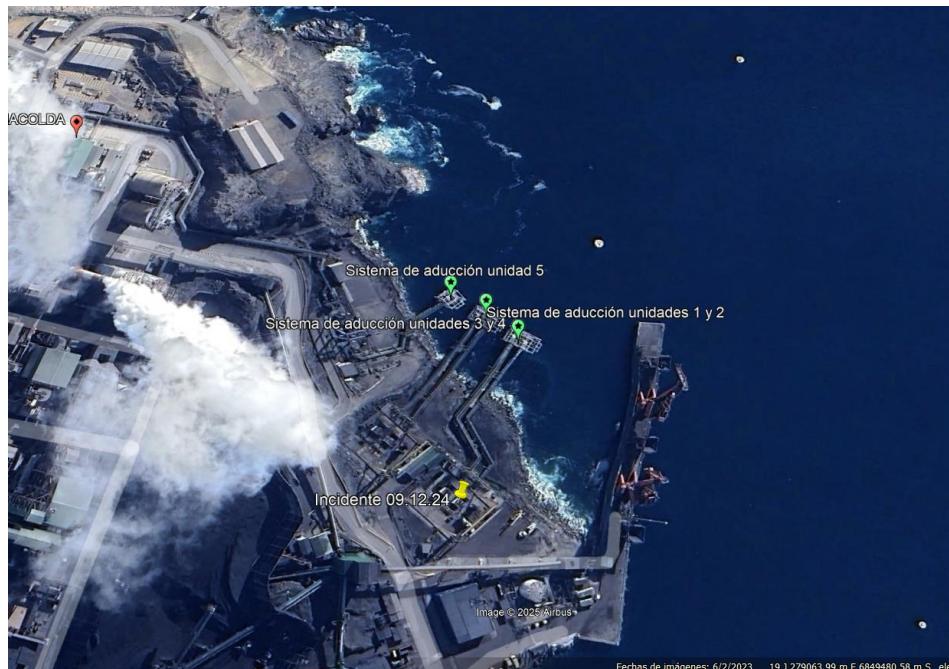
Figura 3. Imagen satelital de la ubicación de los incidentes reportados por el titular (punto amarillo) y su relación con las obras del proyecto, en especial con los puntos de los sistemas de aducción para las unidades generadoras (puntos verdes) (Fuente: elaboración SMA).
