## MEMORÁNDUM AFTA N° 002/2025

**MAT.: SOLICITA MEDIDA PRECAUTORIA PARA UF RADOMIRO TOMIC**

**Fecha: 07-05-2025**

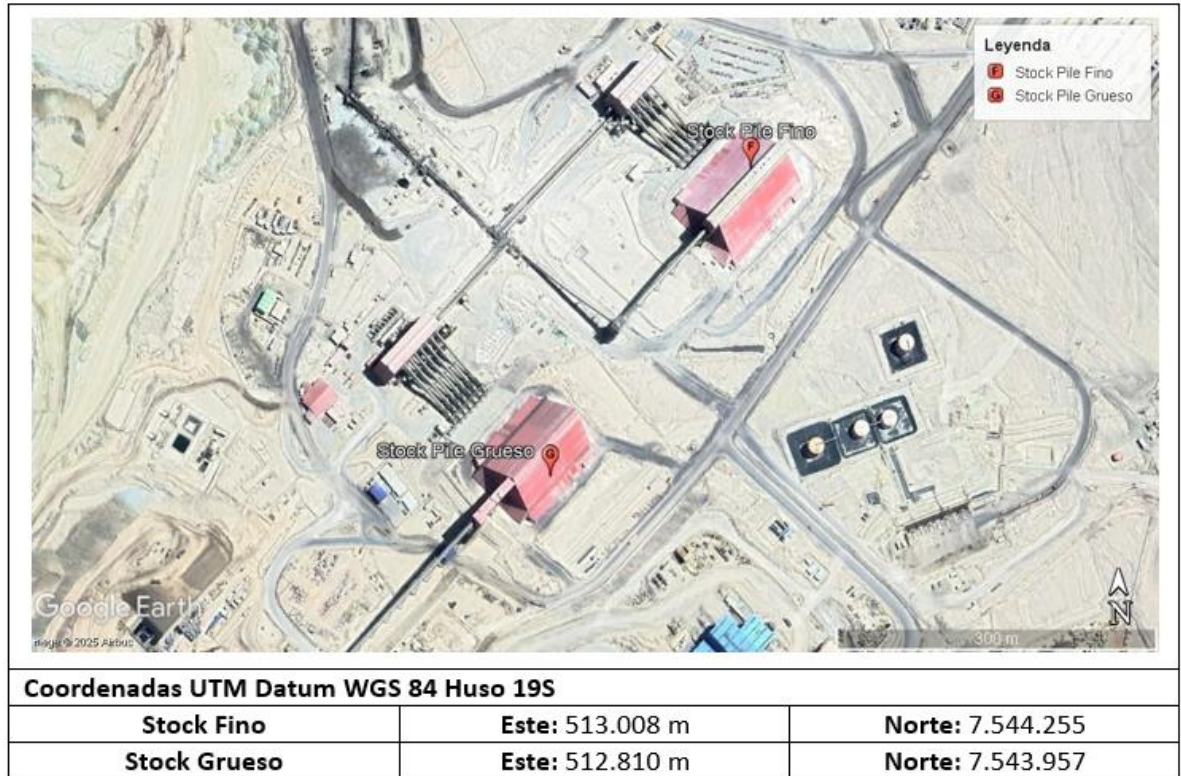
- La ubicación de los puntos de interés en las fiscalizaciones antes indicadas, Stock Pile fino y Stock Pile grueso de División Radomiro Tomic, de Codelco, se aprecia en la siguiente imagen.

- Se observaron daños estructurales en la cubierta de los depósitos (Stock Pile fino y grueso) que permiten la fuga de material particulado a la atmósfera, parte del cual luego se deposita en los caminos de la faena y es resuspendido por acción eólica y tránsito de vehículos.

- Lo anterior fue constatado en las respectivas actas de inspección ambiental de las dos actividades realizadas en 2024 (abril y septiembre). En específico, en inspección del 30 de abril de 2024 se observó calamina faltante en la parte superior del galpón, así como daños en las calaminas, generando aberturas en el stock pile, a lo que el titular señaló que se debe a condiciones meteorológicas ocurridas aproximadamente hacía dos semanas por vientos con velocidades por sobre los 100 km/hrs.

- En inspección ambiental del 23 de septiembre de 2024 se constató que el titular no adoptó las medidas correctivas para reparar los daños observados en la cubierta de los Stock Pile fino y grueso. En aquella oportunidad, se observaron múltiples secciones descubiertas de los stock pile, así como aberturas en la parte inferior, por donde emerge material particulado, contenido en el stock, tanto fino como grueso. El titular señaló que, durante el mes de septiembre 2024, ocurrieron eventos de fuertes vientos que afectaron las reparaciones realizadas a la cubierta de los stocks pile, e indicó que se estaba desarrollando una nueva licitación para adjudicar los trabajos de mantenimiento de los stocks, que se esperaba iniciar en noviembre de 2024.

- (i) Informe del Plan de reparación, que evidencie el levantamiento de las secciones o puntos de la estructura metálica a reparar, para evitar la fuga de material, y que de cuenta del plan de trabajo a realizar, considerando carta Gantt con acciones, plazos y priorización de secciones o puntos a reparar para cada uno de los Stock Pile. El informe deberá ser entregado en un plazo de 15 días corridos desde la notificación de la resolución que la ordene.

- a) Retirar y disponer en lugar autorizado (de acuerdo a sus características), el material fugado desde los acopios de fino y grueso que se encuentra acumulado en el área externa que rodea la estructura metálica de los Stock Pile.
- b) Utilizar mecanismos de supresión de polvo durante el proceso de limpieza y disposición descritos en el punto anterior, que evite la resuspensión de material particulado.
