**ORDENA MEDIDAS PROVISIONALES PRE-
PROCEDIMENTALES QUE INDICA.**

RESOLUCIÓN EXENTA N° 696

Santiago, 12 JUN 2018

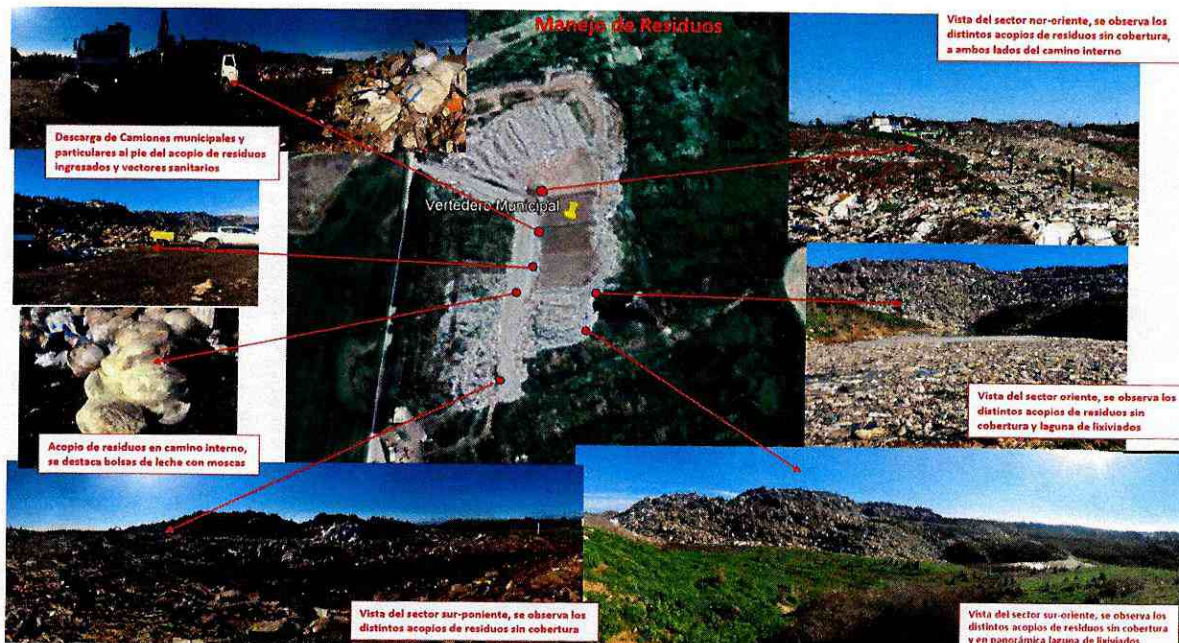
Imagen N°2: Ubicación de las fotografías tomadas en los puntos indicados en el sitio del vertedero, que dan cuenta del manejo de residuos.

- **No se observan zanjas perimetrales** para manejo y extracción de aguas lluvias al interior del vertedero.
- En el acceso al vertedero **se observan distintos puntos con acopio de basura**; no se aprecia ninguna limpieza en el sector.

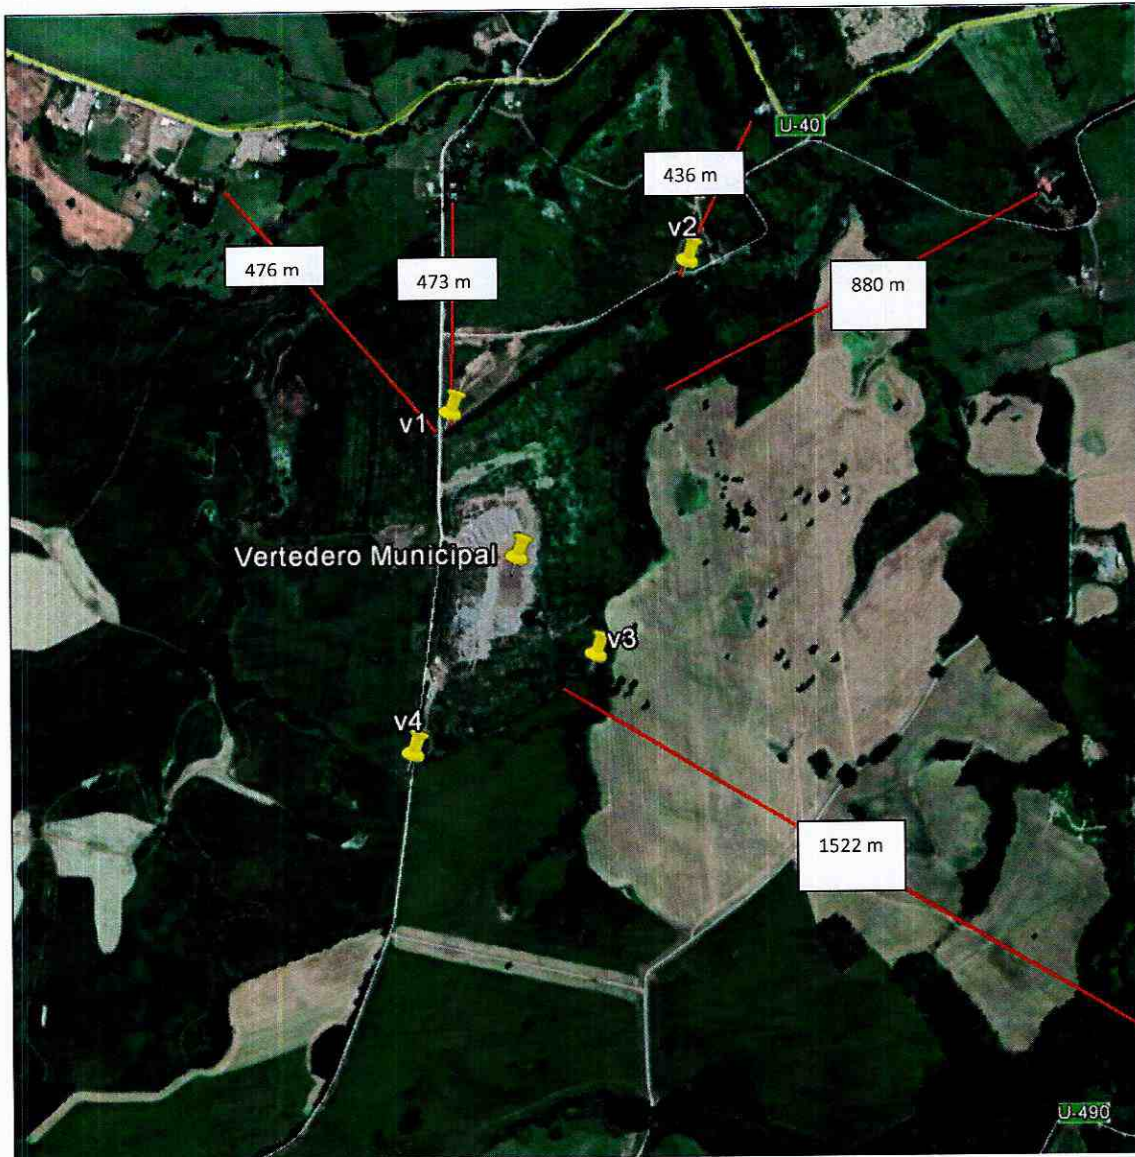
24. Que, lo anterior resulta ser relevante pues existe población en la cercanía del Vertedero. Específicamente, de acuerdo a la siguiente imagen es posible constatar que, la distancia entre los habitantes y el Vertedero de Osorno fluctúan entre los 400 y 1.500 metros:

Imagen N°4: Ubicación del vertedero y distancias a la población desde sus deslindes, los cuales fluctúan entre los 400 y 1.500 metros.

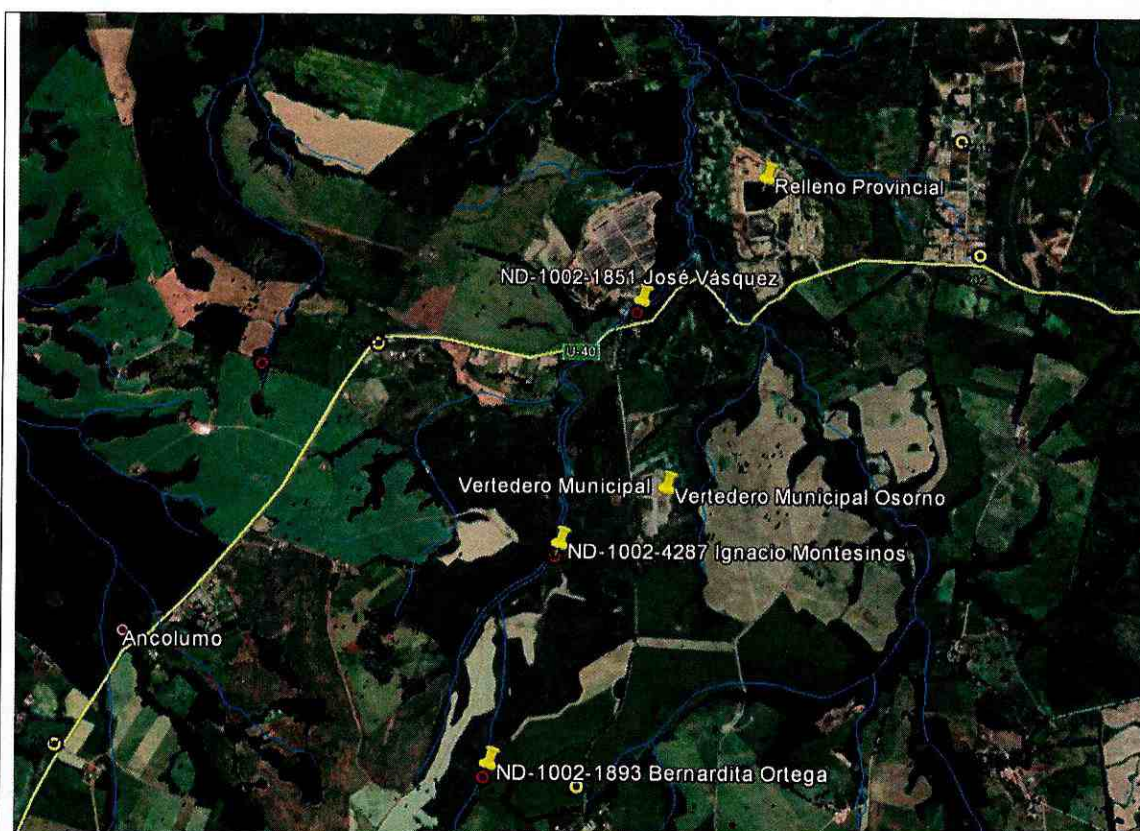
Imagen N°5: Ubicación del vertedero y su relación con los derechos de aprovechamiento de aguas subterráneas y superficiales (círculos amarillo y rojo respectivamente)
