**“ESTUDIO DE ESTABILIDAD ESTRUCTURAL
RELLENO SANITARIO PUNTRA EL ROBLE.
COMUNA DE ANCUD, PROVINCIA DE CHILOÉ,
REGIÓN DE LOS LAGOS”**

ILUSTRE MUNICIPALIDAD DE ANCUD

NOVIEMBRE 2021

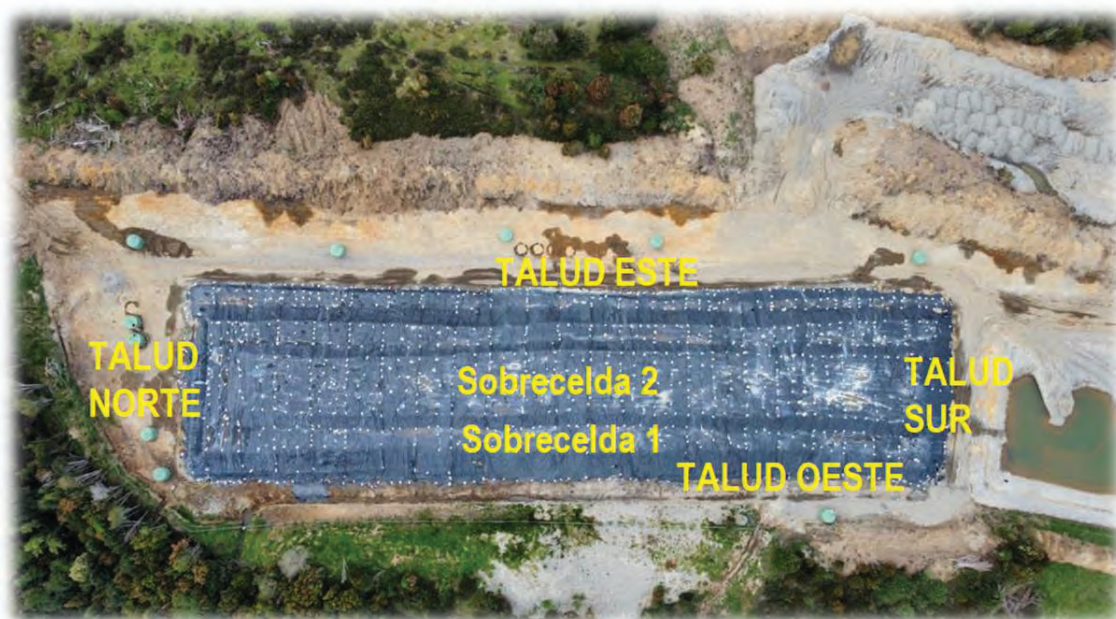
Figura 2. Relleno sanitario Puntra El Roble (10-11-2021).

El estado de la geometría actual del vertedero es la que se aprecia en las siguientes fotografías:

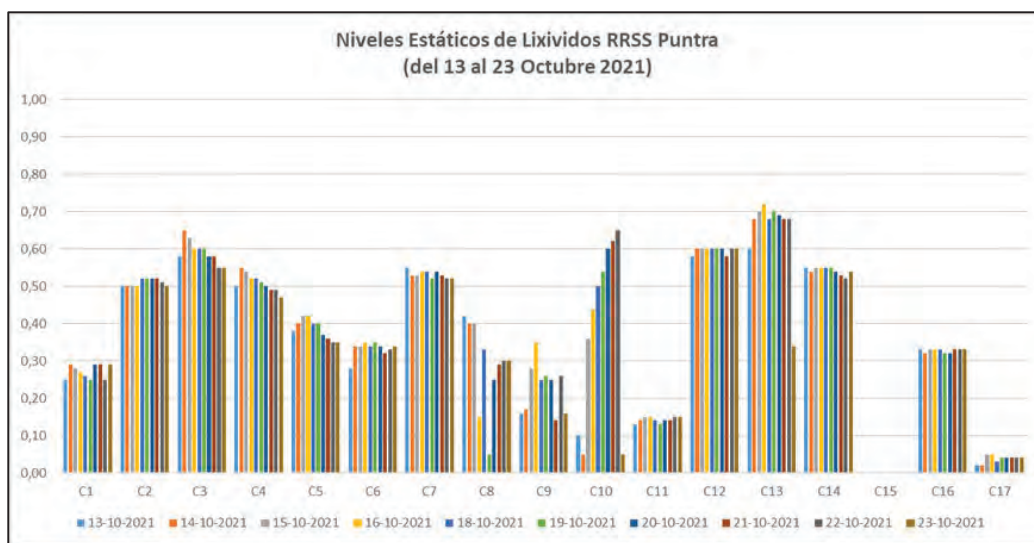
Figura 10. Gráfica elaborada a partir de los datos de terreno de DIMAO-ANCUD.

En cuanto al manejo de lixiviados, es posible señalar que los niveles hidroestáticos se mantienen por debajo de 1,0 metro, los cuales han disminuido ostensiblemente luego de la instalación del polietileno (agosto 2021), lo cual es relevante en el análisis de estabilidad que se detallará más adelante; lo indicado se aprecia en la siguiente gráfica:

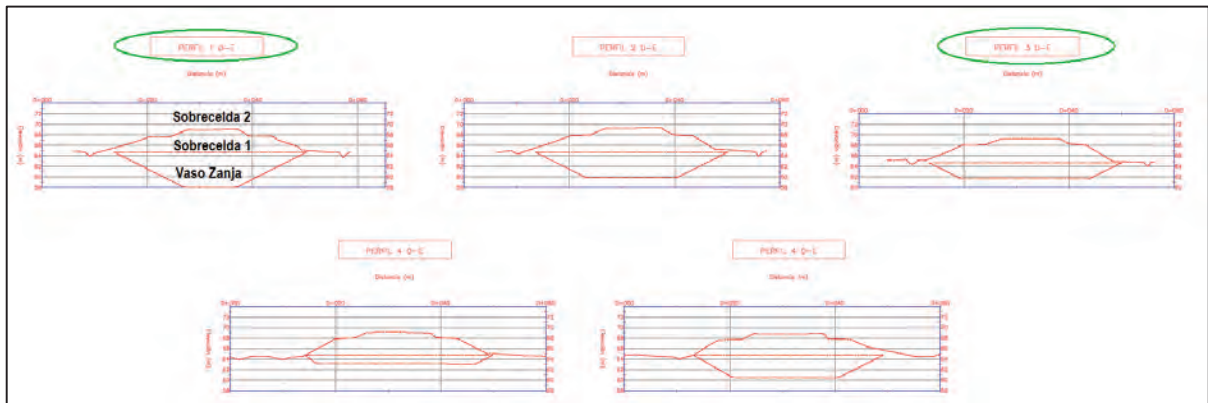
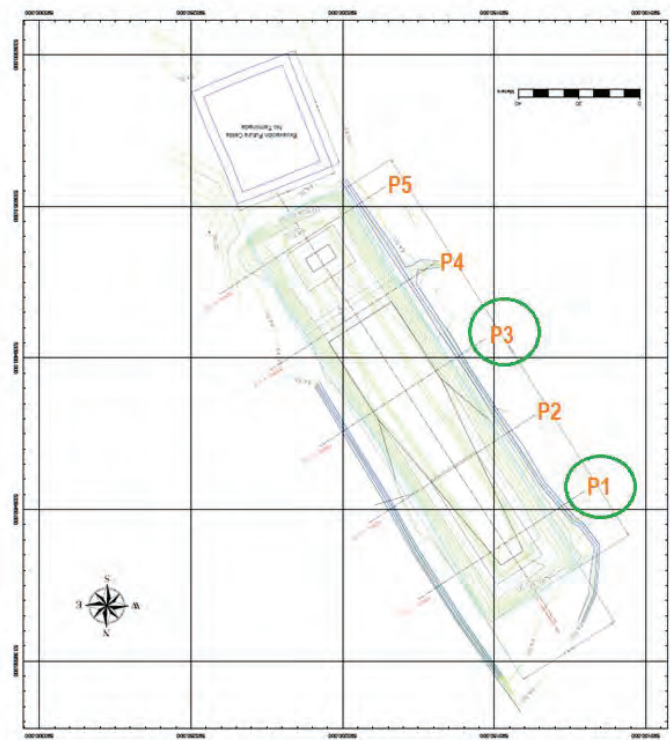
Figura 13. Perfiles transversales del R.S. Puntra a analizar su estabilidad.

La geometría de los taludes del relleno sanitario quedó representada en la figura n°5, pero a continuación se destacan los taludes más desfavorables para el análisis de estabilidad, si los factores de seguridad se cumplen para estos perfiles, se cumplirán para los taludes restantes, a juicio del especialista geotécnico, Sr. Fernando Vergara:

La estabilidad de los taludes del relleno sanitario se ha realizado al abordar el análisis por **equilibrio límite** el cual considera las fuerzas y momentos mediante la metodología de Morgenstern-Price. Se considera estable si el factor de seguridad estático obtenido $FSe \geq 1,5$ y para el caso sísmico $FSs \geq 1,2$.

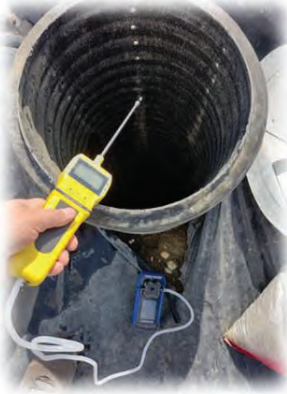
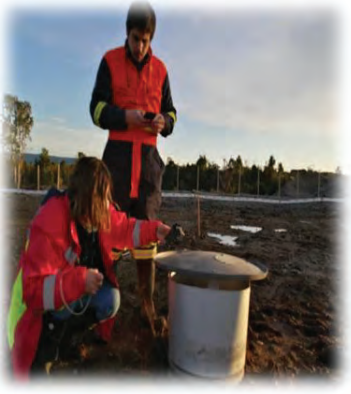
Las mediciones de biogás efectuadas en octubre recién pasado arrojaron bajos niveles de metano (< 3% LEL) y altos niveles de oxígeno (> 19%) en todas las chimeneas de venteo de la segunda sobrecelda, lo cual es consistente con los monitoreos de marzo 2021 de los profesionales de la DIMAO y del informe de monitoreo que generó la empresa CRECER en julio 2020. Esta es una condición de sobresaturación por alto contenido de humedad de la masa no ha permitido que se den las condiciones para que haya un proceso normal de metanogénesis.

Lo anterior es un claro indicador que la materia orgánica de los residuos sólidos depositados se encuentra en una etapa de baja degradabilidad. El relleno sanitario Puntra El Roble está en la parte inicial de la Fase I de la generación de biogás, si vemos la siguiente gráfica:

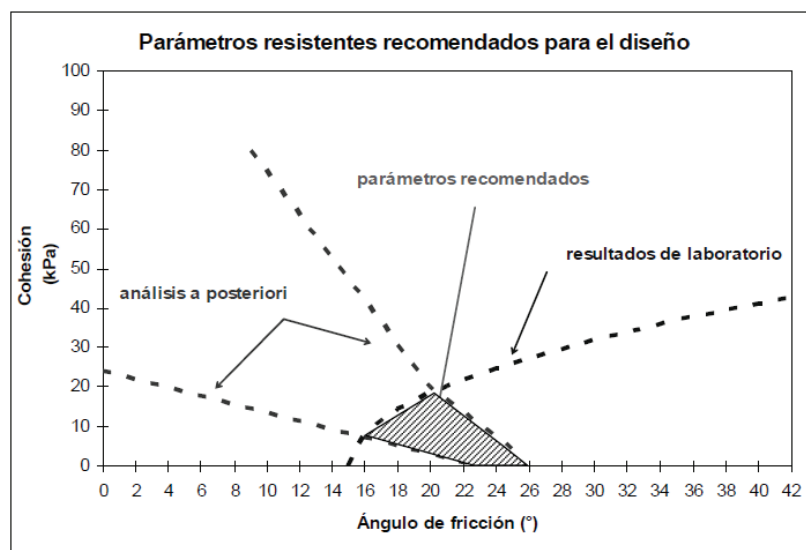
Figura 3-a: Parámetros resistentes recomendados para rellenos sanitarios (Palma J.H. 1995).

En cuanto a la caracterización del material de relleno se considera que está en un estado inerte, es decir no presenta cambios de volumen y tampoco asentamientos por consolidación. Los parámetros resistentes del material se obtienen tomando las recomendaciones de Palma J.H. 1995, que se encuentran en la zona achurada del gráfico de la Figura 3-a:

De acuerdo a la figura anterior se adopta para el relleno sobre el nivel de terreno $c=5$ [kPa] y $j=20^\circ$ y bajo el nivel de terreno $c=8$ [kPa] y $j=20^\circ$. En cuanto a la arena limosa (SP) se adopta un $c=10$ [kPa] y $j=30^\circ$.

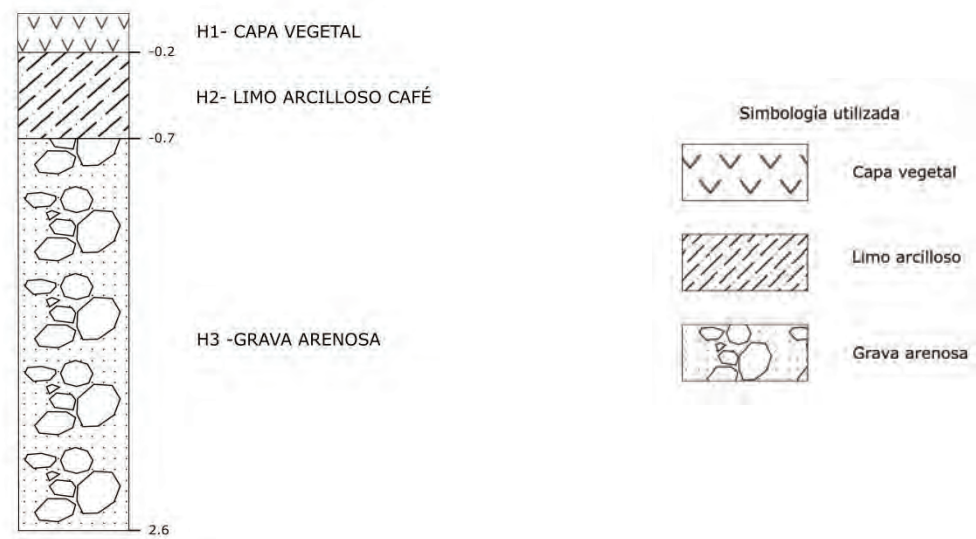
Figura 3. Columna estratigráfica N°1

Fecha de control:	14/10/2021	Calicata N°	1
Ubicación de calicata:	593202 m E, 5339337 m S UTM 18S		
Profundidad:	2.6 m		
Cota de napa de agua:	No presente	Controlado por:	Esteban Fica

Horizonte N°	Cotas Límite (m)	Espesor (m)	Clasificación USCS (in situ)	Descripción del suelo	Correlativos de laboratorio
1	0-0.2	0.2		Capa Vegetal	-
2	0.2-0.7	0.5	ML	Limo arcilloso de color café consistencia blanda, plasticidad baja fuerza seca baja, dilatancia ninguna, Humedad baja.	-
3	0.7-2.6	1.9	GP	Grava arenosa color café, sin plasticidad, gravas redondeadas tamaño máximo visual diámetro 70 mm, compacidad alta, humedad media. Se tomó muestras para análisis de laboratorio con código ANC-C1	ANC-C1-G1 ANC-C1-H ANC-C1-LL ANC-C1-LP

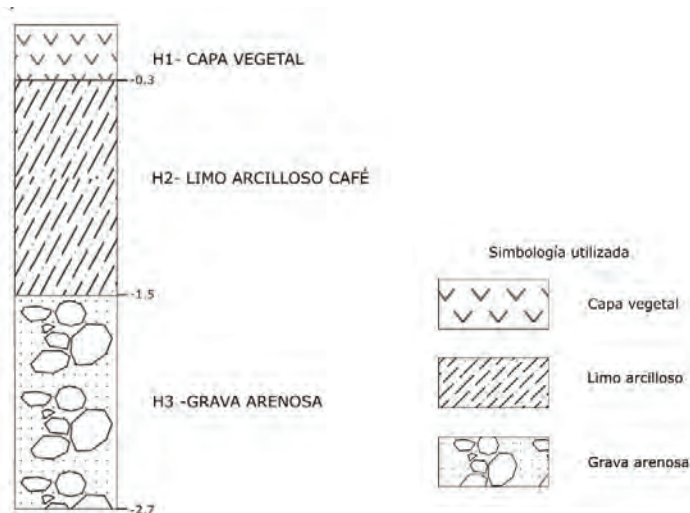
Figura 4. Columna estratigráfica N°2

Fecha de control:	14/10/2021	Calicata N°	2
Ubicación de calicata:	593244 m E 5339315 m S UTM 18S		
Profundidad:	2.7 m		
Cota de napa de agua:	No presente	Controlado por:	Esteban Fica

Horizonte N°	Cotas Limite (m)	Espesor (m)	Clasificación USCS (in situ)	Descripción del suelo	Correlativos de laboratorio
1	0-0.2	0.3	-	Capa Vegetal	
2	0.2-1.5	1.2	ML	Limo arcilloso de color café consistencia blanda, plasticidad baja fuerza seca baja, dilatancia ninguna, humedad baja.	
3	1.5-2.7	1.2	SP	Grava arenosa color café, sin plasticidad, gravas redondeadas tamaño máximo visual diámetro 100 mm, compacidad alta, humedad media.	ANC-C2-G2 ANC-C2-H ANC-C2-LL ANC-C2-LP

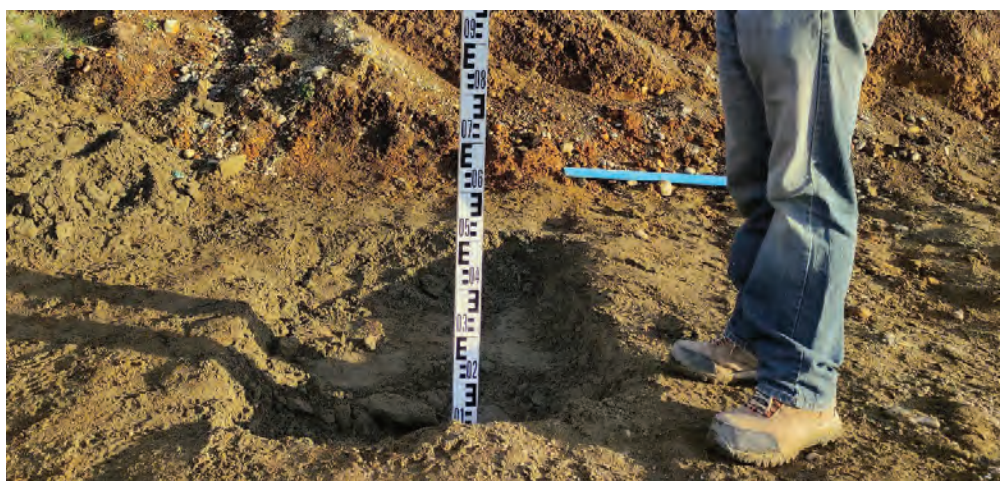
Fotografía 3. Proceso de confección calicata N°2

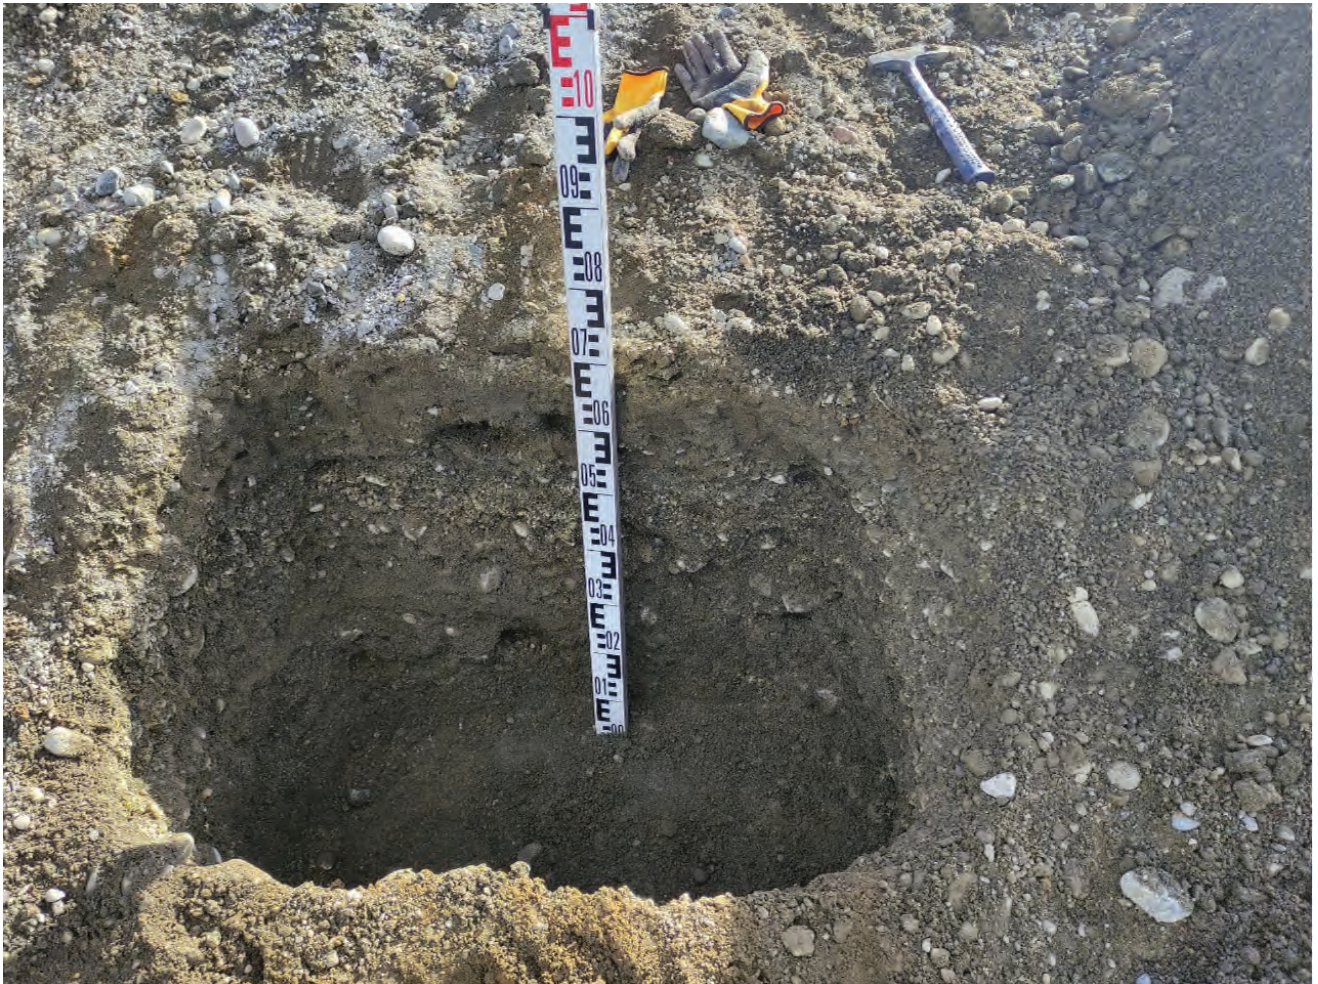
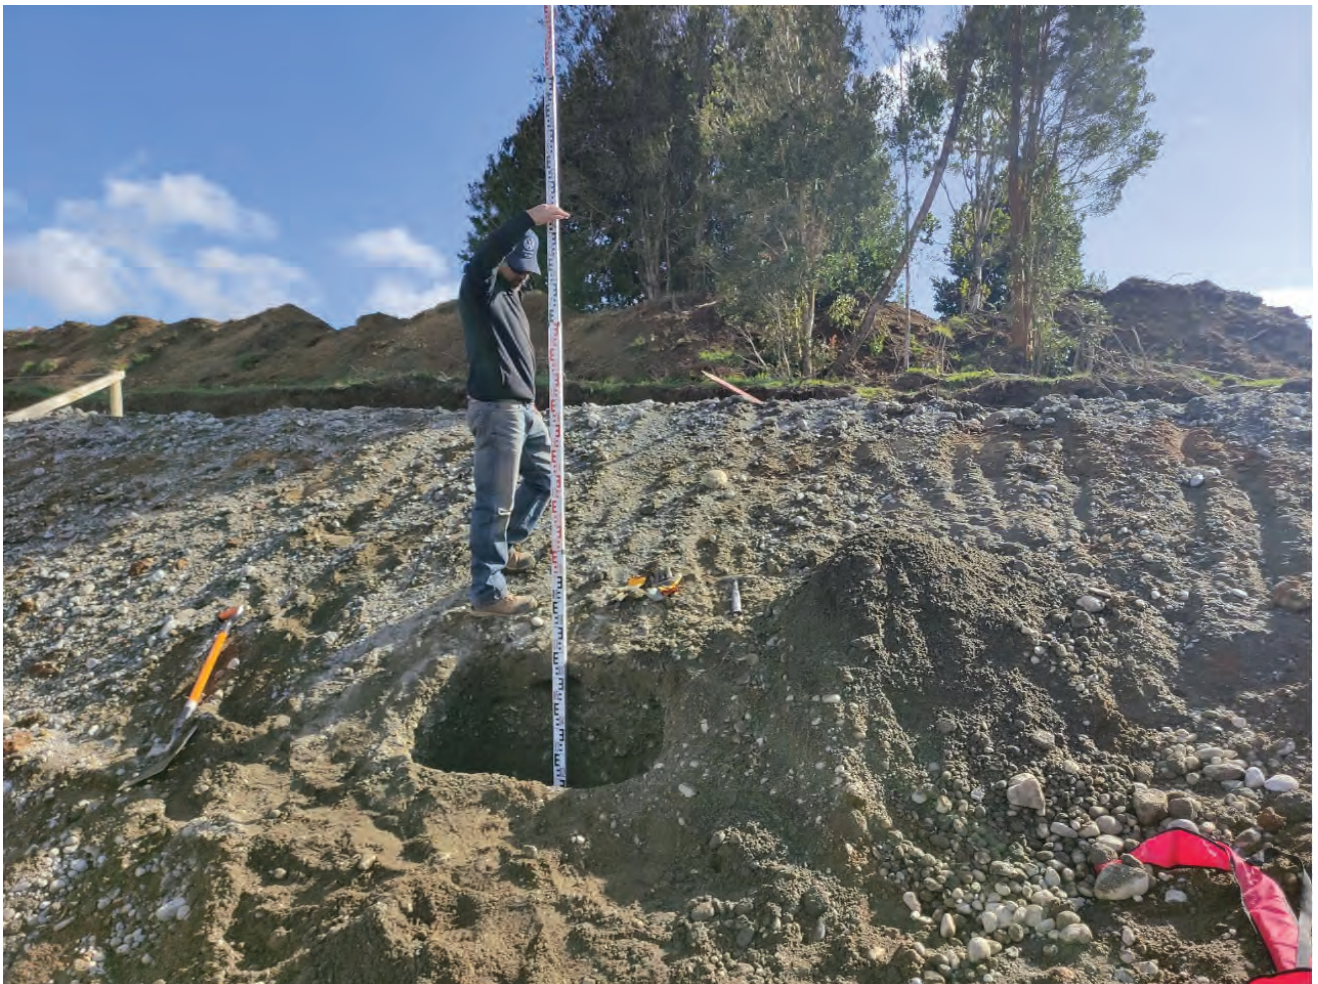
Fotografía n°1: CALICATA 1.

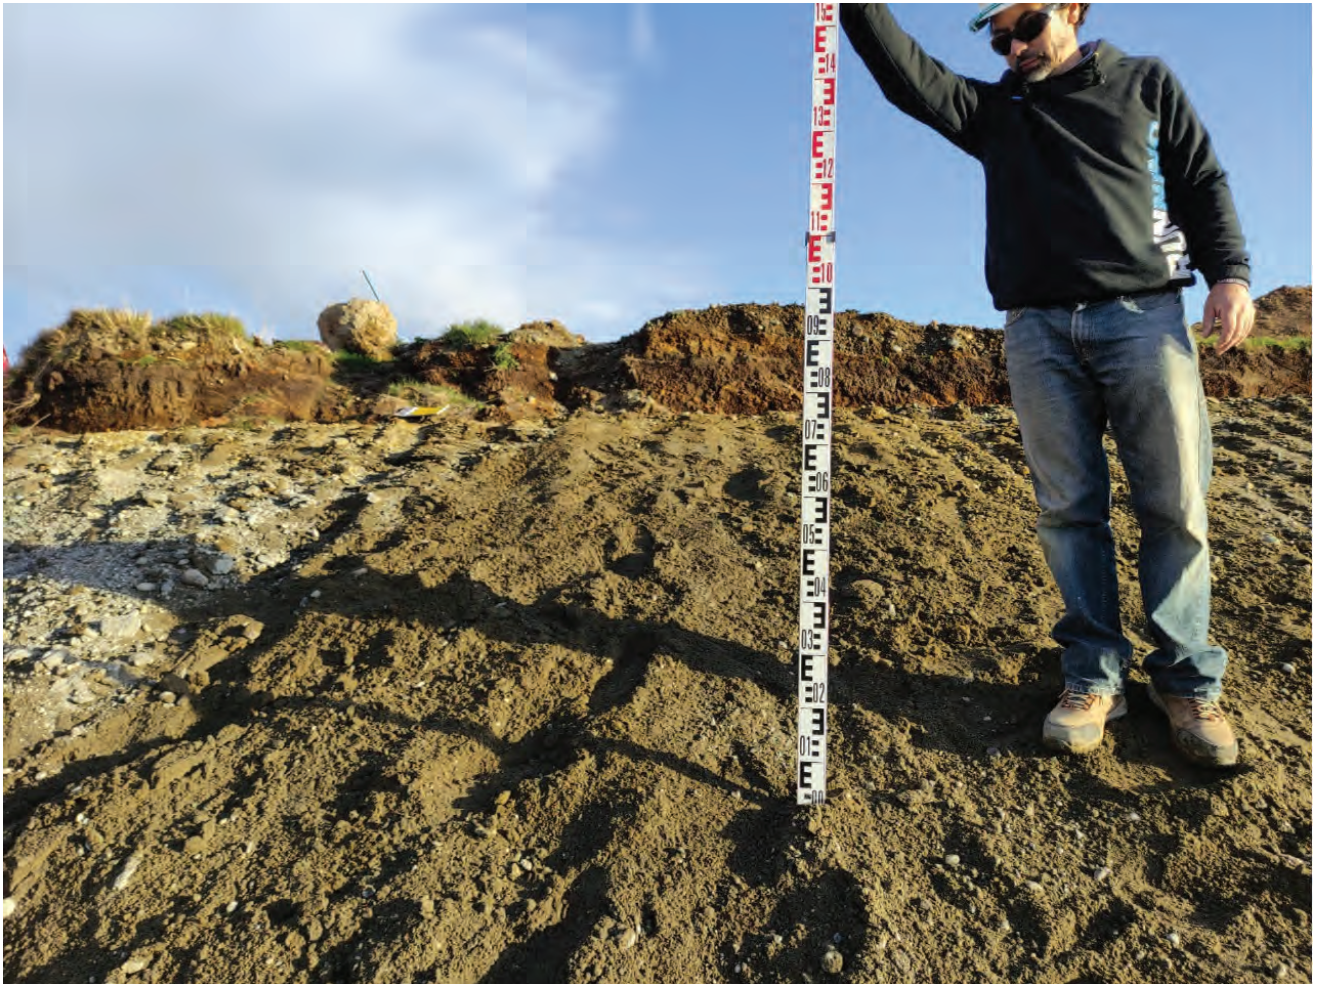
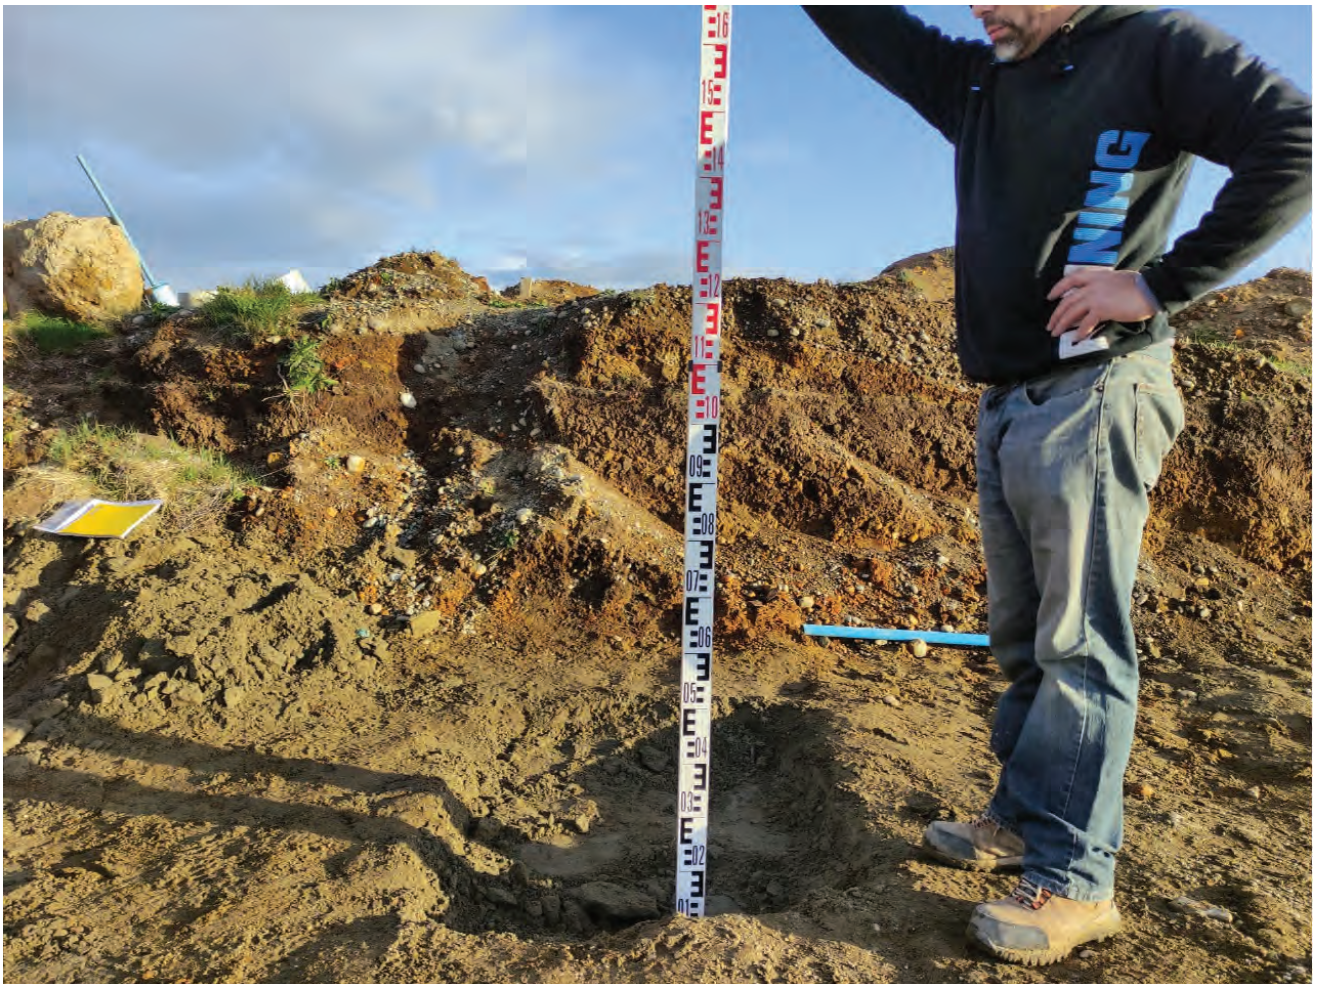
Fotografia n°2: CALICATA 2.
