# INFORME TECNICO DE DIAGNOSTICO Y SUGERENCIAS

## ANALISIS TÉCNICO INSPECTIVO

Ubicación	Antofagasta
Zona DS N° 38 MMA	II
Nombre	Terraza Republica
Denuncia	Ruidos Molestos
Establecimiento	Terraza Republica
Ubicación	Republica de Croacia N° 0810, Antofagasta

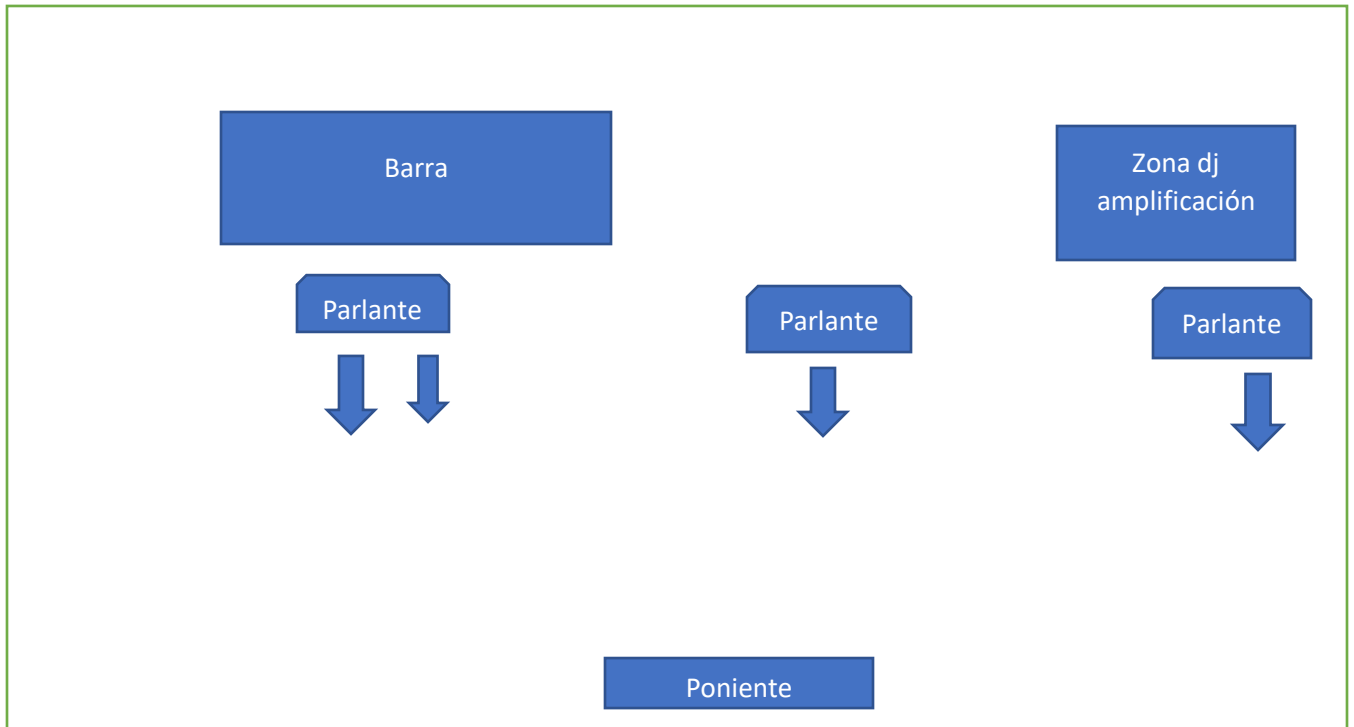
foto (3)

disposición en Segundo piso

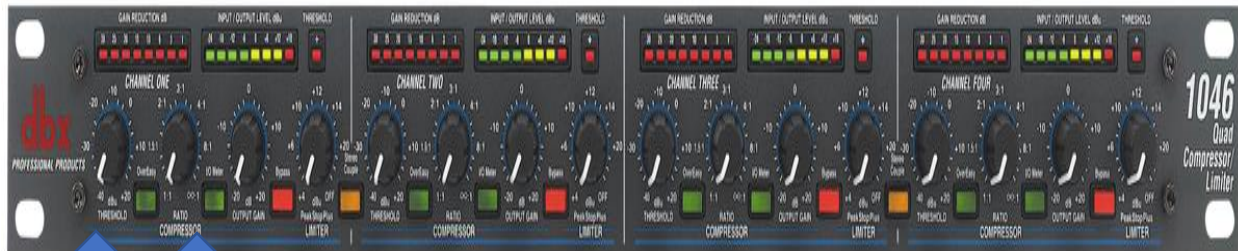
Treshold      Ratio

1. Se instalará en un lugar cerrado con llave sin acceso de los Dj, un compresor limitador Marca dbx-1046, que se instalará en la parte final de la cadena electroacústica antes de entrar a la etapa de potencia.

Se deberá ajustar los siguientes parámetros:

-Umbral (**threshold**): El compresor trabaja con base en un umbral. Cuando la señal sobrepasa ese umbral se llevará a cabo la compresión, reduciendo el nivel a la cantidad determinada por el ratio de compresión. Cuanto más bajo sea el umbral, una mayor parte de señal será procesada, debiera ser del orden de -2 db .

-Ratio (Es la relación entre el nivel de entrada y el de salida de un **compresor**) se deberá ajustar en 4:1.
